*Rapport d'enquête technique
sur l'incendie de l'autorail X 351
des Chemins de Fer de Provence
survenu le 24 juin 2008 à Mezel (04)*

juin 2009

Affaire n°BEATT-2008-012

**Rapport d'enquête technique
sur l'incendie de l'autorail X 351
des Chemins de Fer de Provence
survenu le 24 juin 2008 à Mezel (04)**

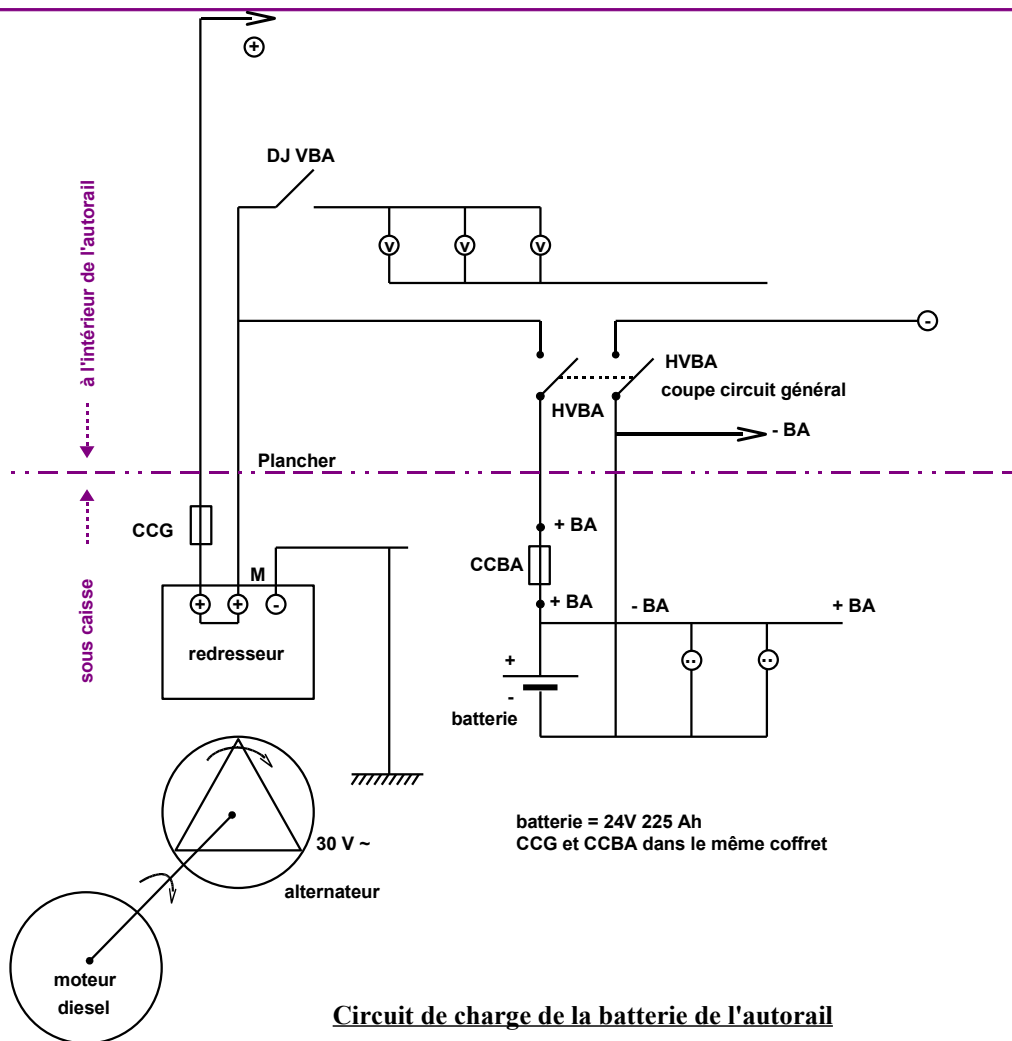
Le fil (M, Pl) a fondu par surintensité (dégagement d'une forte chaleur provoquant l'inflammation de l'environnement), le point Pl étant pratiquement à la masse, tant que le moteur diesel tournait en entraînant la rotation de l'alternateur et le débit de courant continu par le redresseur. Quand le moteur diesel s'est arrêté ou a été arrêté, la batterie a alors débité en court-circuit, ce qui a provoqué la fusion du fusible CCBA.

En conclusion, l'échauffement excessif du circuit électrique de charge batterie aurait été provoqué par un court-circuit survenu entre la source électrique (redresseur) et la masse du véhicule (au droit du plancher métallique).

Le fusible du circuit d'alimentation de la batterie (CCBA) se trouve dans un coffre sous caisse, à proximité de la batterie ; la partie du conducteur électrique (M – Pl) située entre le pôle positif du redresseur et le passage à travers le plancher ne comporte donc pas de fusible. Un courant de fuite entre le redresseur et le plancher au point Pl du schéma peut prendre une valeur très importante (courant de court-circuit) de nature à engendrer des échauffements anormaux provoquant eux-mêmes une inflammation des isolants et autres matériaux combustibles proches.

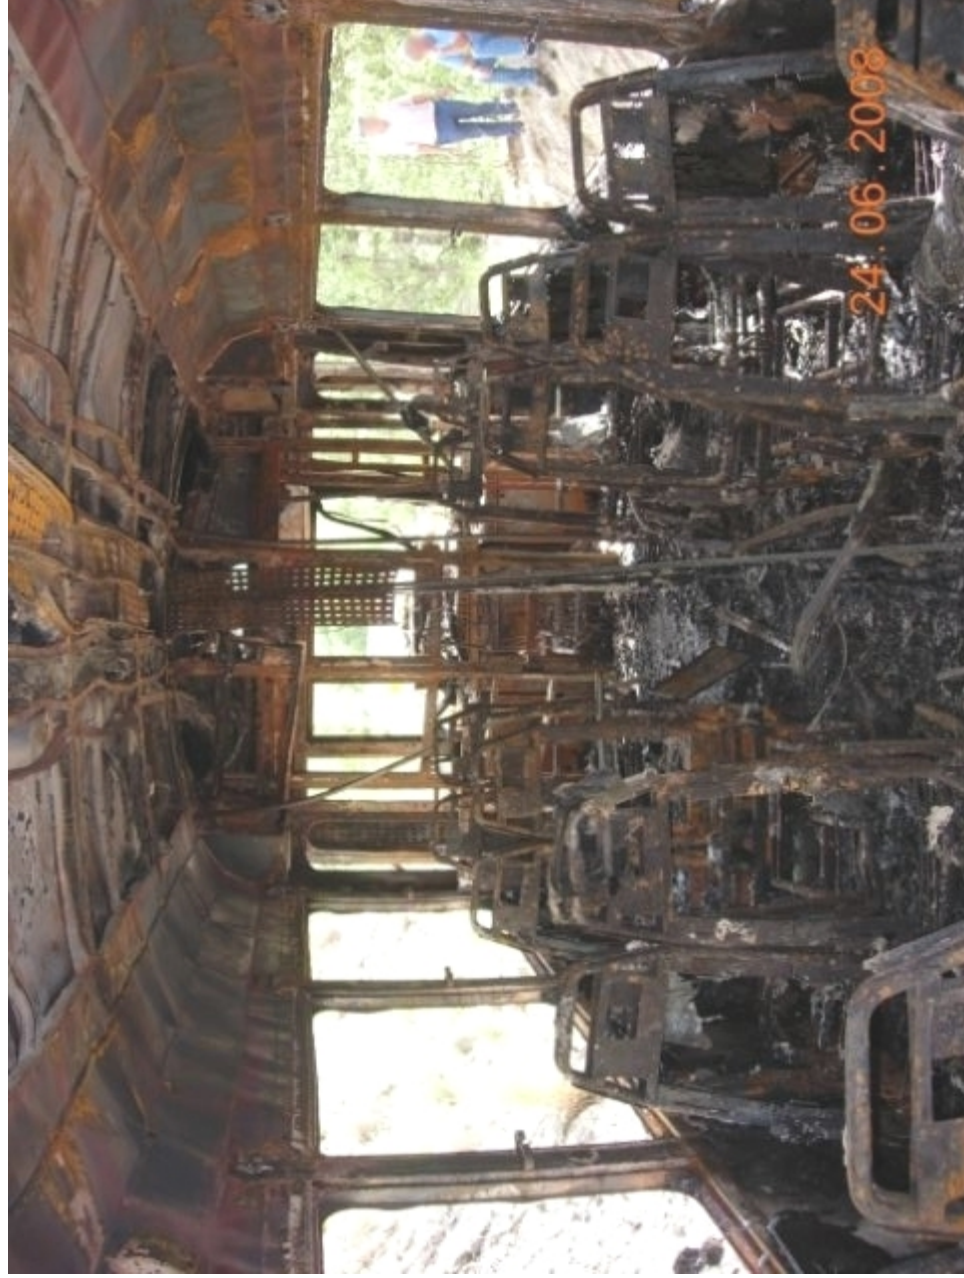
Annexe 3 : La salle voyageurs de l'X 351 détruite par l'incendie

La remorque XR 351 est intacte tandis que la motrice avec voyageurs X 351 a sa superstructure complètement détruite : seules les parties métalliques subsistent (photo annexe 3). Le châssis et la partie moteur sous caisse n'ont en revanche pas souffert du feu.

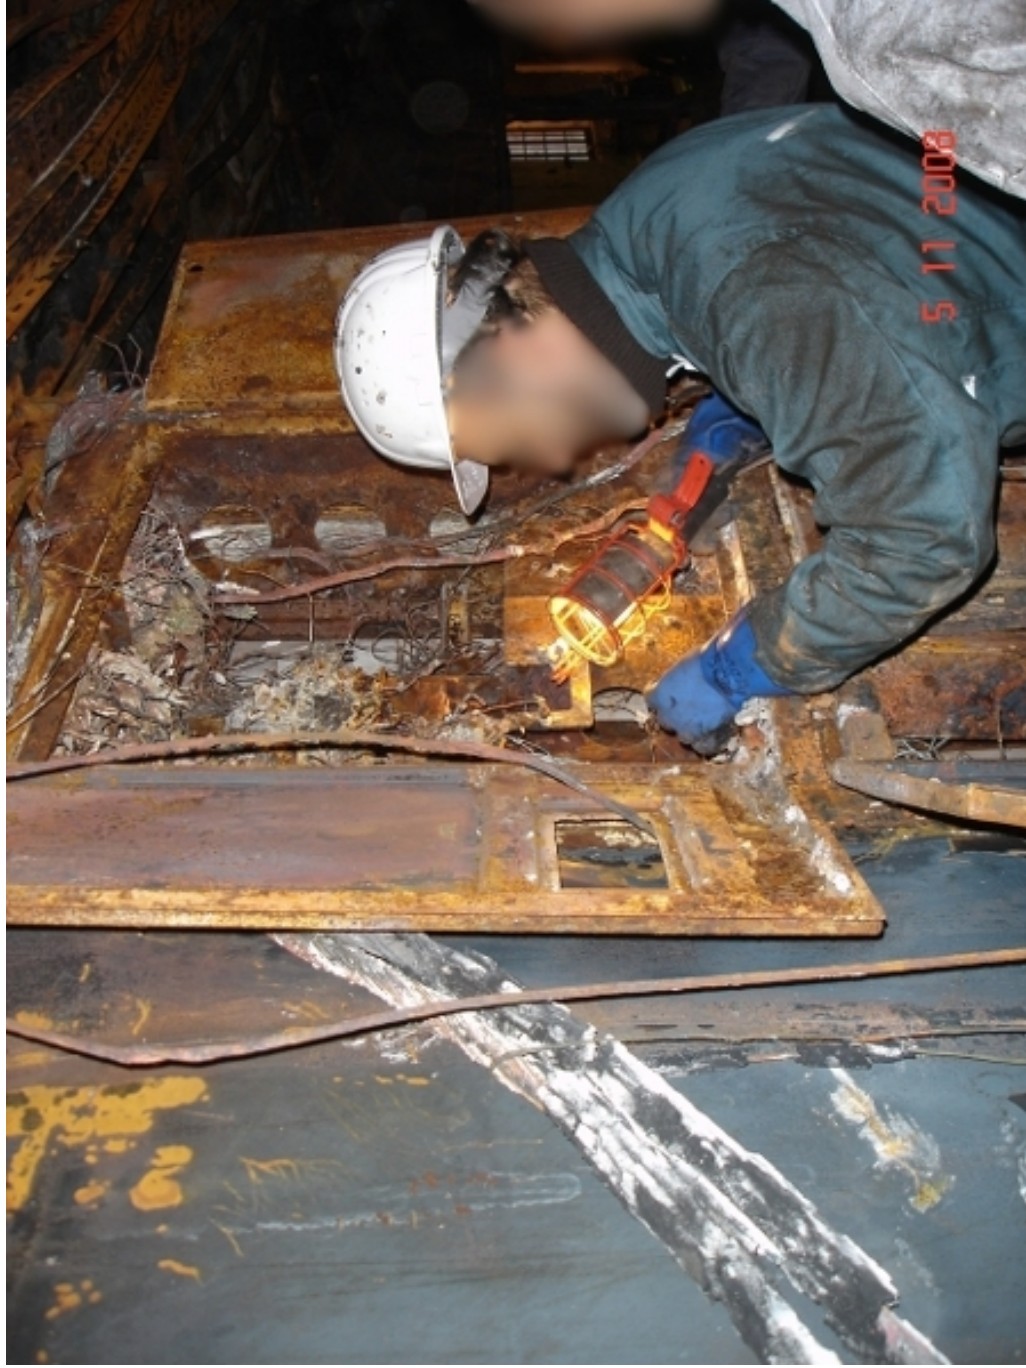
Annexe 6 : L'armoire d'appareillage électrique détruite

Dans cet incendie, l'armoire électrique située à l'intérieur de l'autorail a été complètement détruite et semble avoir été très proche du foyer de l'incendie.

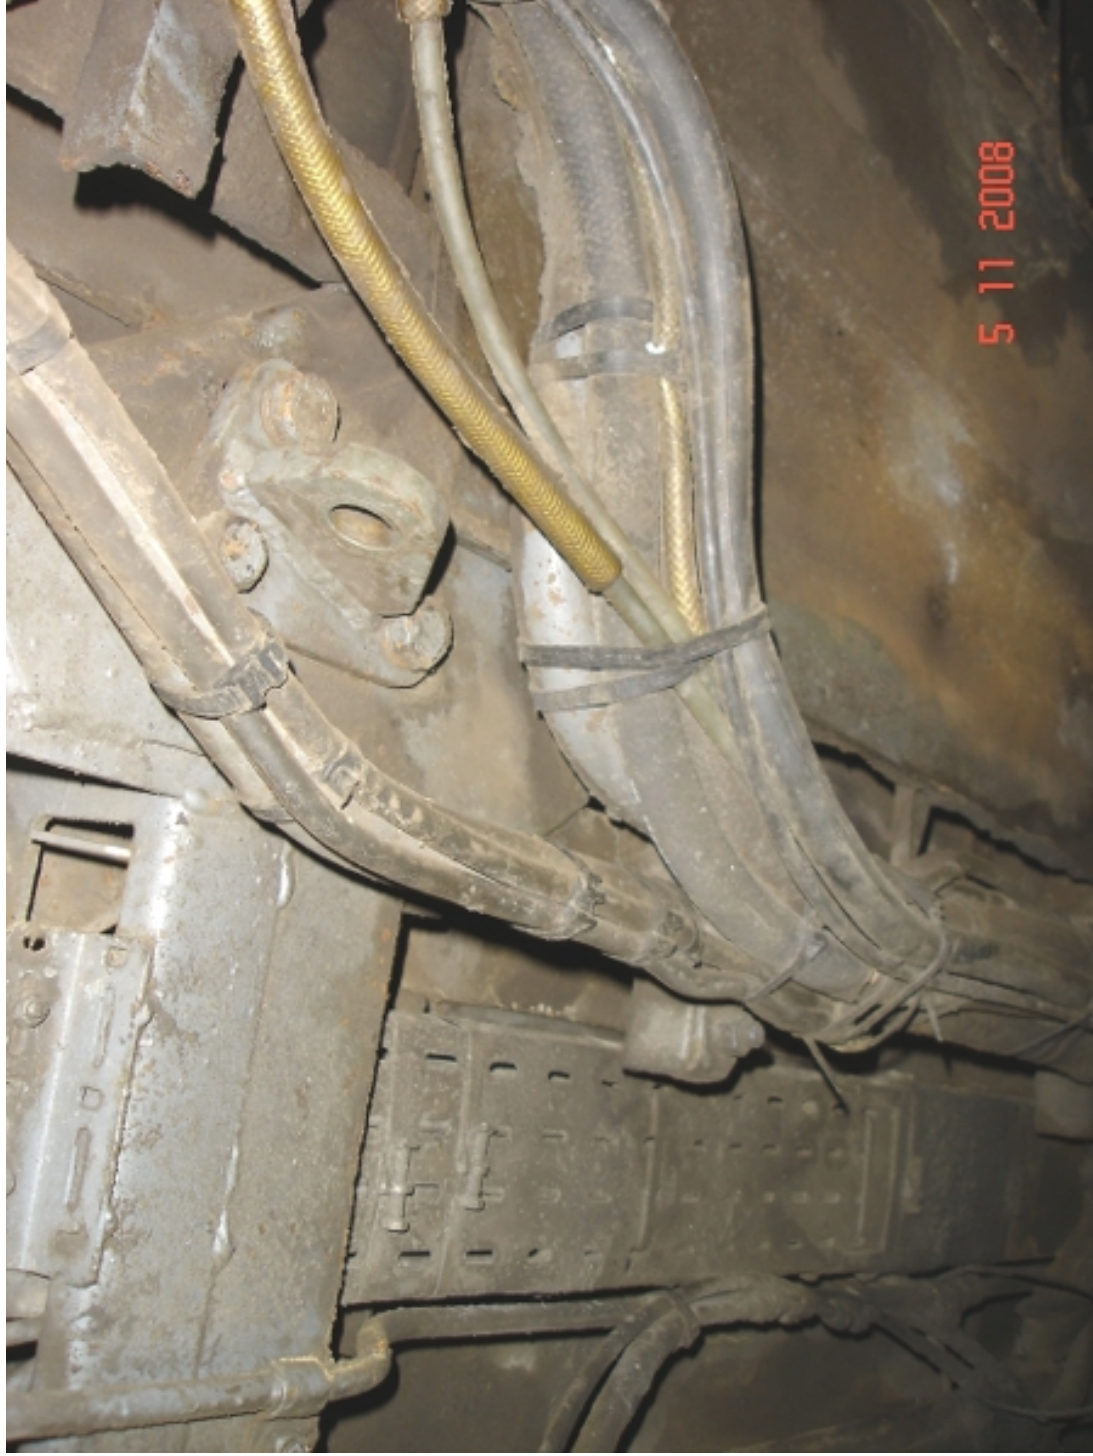
Annexe 7 : Câblage électrique sous caisse

En effet, comme on l'a vu sur la photo de l'annexe 7, les câbles ne sont pas protégés des agressions extérieures (projection de ballast, objet traînant sur la voie projeté sous caisse, ...). Le faisceau de câbles électriques se coude pour passer de la position horizontale à la position verticale en pénétrant dans l'armoire électrique. Les agressions répétées des isolants de câbles ont pu se produire dans cette zone coudée ; lorsqu'un courant de fuite a pu s'établir entre le câble blessé et le châssis (traversée du châssis au niveau du plancher), un échauffement des conducteurs s'est produit, qui a conduit à la fusion partielle des colliers « Colson » d'assemblage du faisceau de câbles, lesquels colliers « Colson » ont été retrouvés sur la voie entre le point d'arrêt et 500 m en amont.

La cause immédiate probable apparaît être une blessure de l'isolant d'un câble électrique de puissance assurant la charge de la batterie, dans sa partie sous caisse à la sortie du redresseur de courant, à l'endroit de la traversée du câble à travers le plancher métallique. Cette dégradation de l'isolant a pu permettre l'établissement d'un courant de fuite entre le conducteur et la masse métallique du plancher provoquant l'échauffement puis l'inflammation de l'isolant du câble puis de l'ensemble de la nappe.
