BEA-TT

*Rapport d'enquête technique
sur l'incendie d'un autocar
survenu le 23 février 2008
sur l'autoroute A43 aux Marches (73)*

juin 2009

Affaire n°BEATT-2008-004

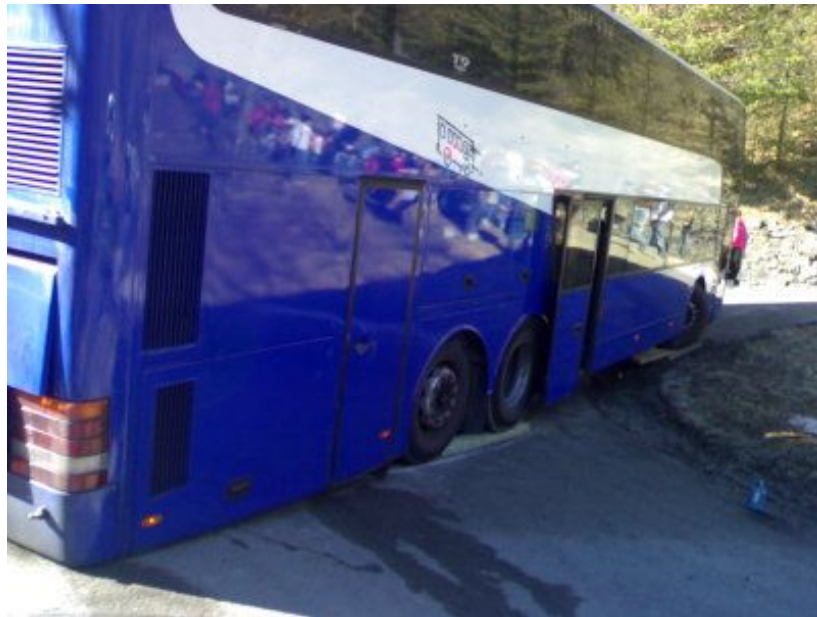
Figure 3 - Dépannage de l'autocar dans la montée vers Saint-Sorlin-d'Arves

Plusieurs véhicules arrivant dans la descente ont conduit le chauffeur à serrer à droite au maximum, réduisant son rayon de braquage. Sa roue avant droite a mordu sur l'accotement et s'est enfoncée dans la terre ; les porte-à-faux avant et arrière de l'autocar ont touché le sol et le véhicule s'est retrouvé bloqué sans plus pouvoir ni avancer ni reculer.

Après avoir tiré l'autocar, le dépanneur a constaté que du gazole coulait abondamment sur la chaussée. La fuite provenait de la rupture du préfiltre qui se trouve placé sous le moteur, à proximité du soubassement de l'autocar et qui avait été tordu lors de la manoeuvre.

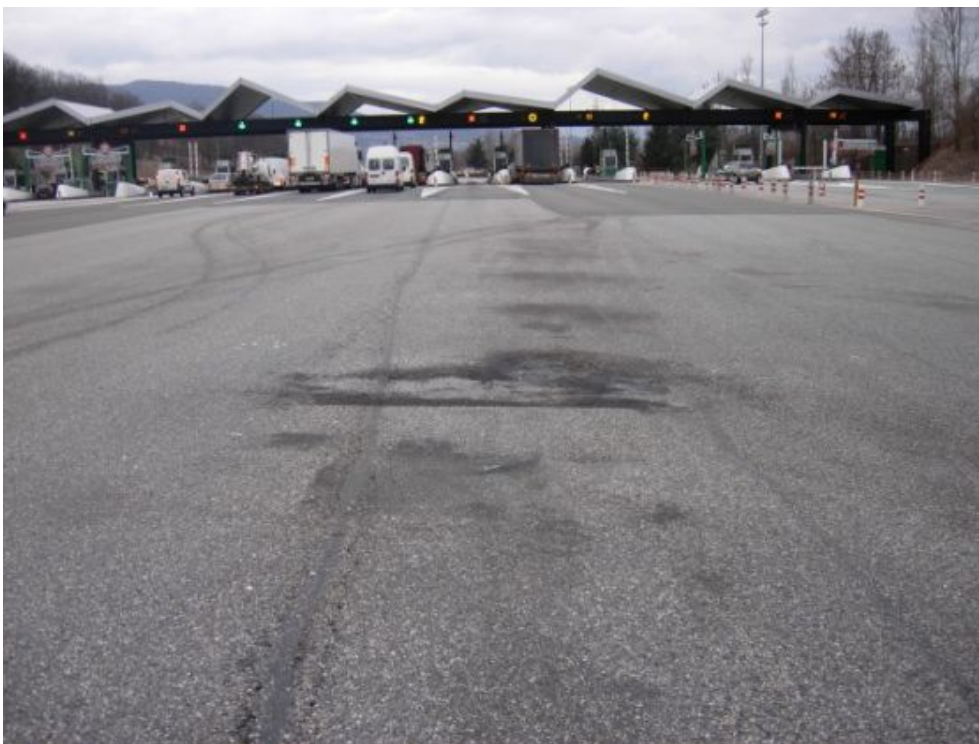
Figure 4 - Lieu de l'incendie près de la barrière de péage de Chignin

(La partie de chaussée la plus dégradée correspond à l'arrière de l'autocar)

Le feu avait dû couvrir pendant 15 à 20 minutes dans le compartiment moteur, vraisemblablement à la suite de l'inflammation de résidus graisseux et de carburant imprégnant l'environnement de la chaudière, au contact de la chaleur diffusée par une liaison défectueuse entre cette chaudière et son système d'échappement. L'incendie avait ensuite été alimenté par des fuites de gazole provenant de la détérioration des flexibles d'alimentation.

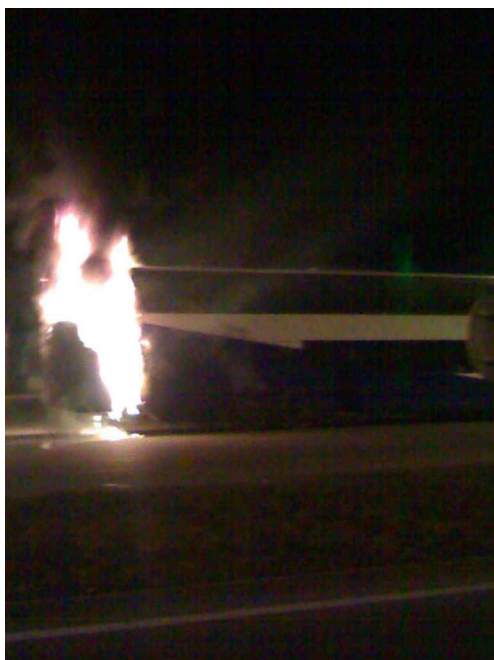
Photo 1

L'incendie s'est ensuite développé dans le compartiment moteur. A partir de l'inflammation des résidus, le front de flammes a avancé et s'est trouvé rapidement alimenté par la dégradation des flexibles et filtres d'alimentation en gazole de la chaudière puis du moteur. Le délai de propagation est évalué à environ 5 minutes (voir Annexe 4-1 Photos 1 à 3).

5 minutes après l'arrêt de l'autocar

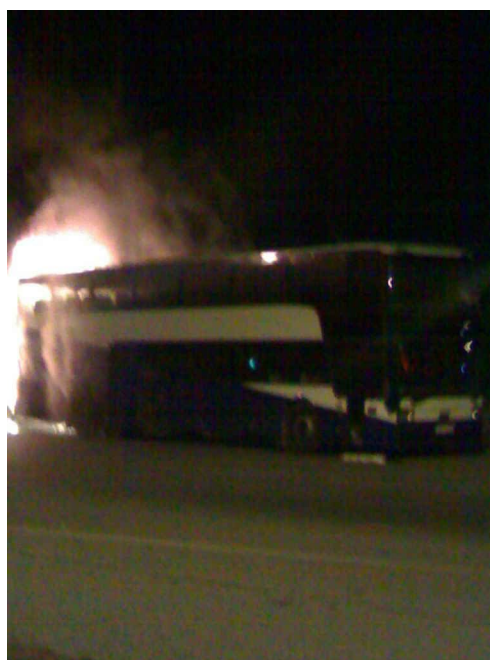
Photo 2

6 minutes après l'arrêt de l'autocar

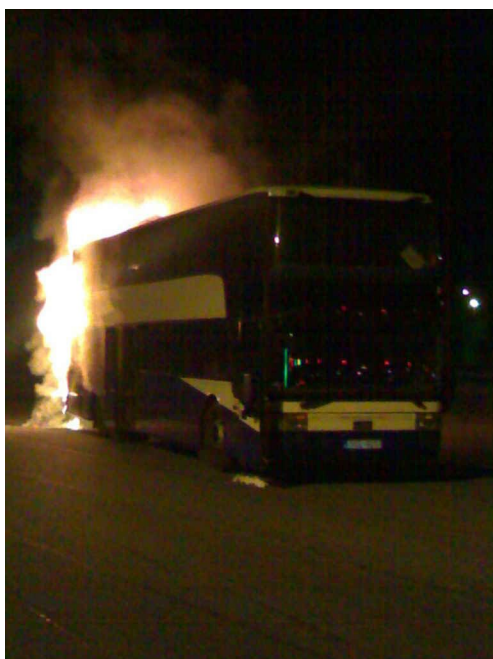
Photo 3

6 minutes après l'arrêt de l'autocar

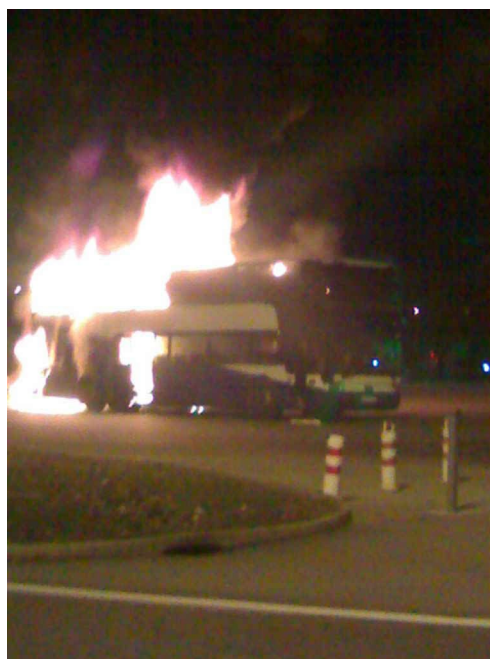
Photo 4

L'incendie de l'habitacle s'est propagé de l'arrière jusqu'à l'avant par l'étage supérieur. Les mousses, garnitures et planchers constituent de très bons combustibles dans un incendie généralisé, alimenté par le volume d'air dégagé par la rupture du vitrage. Le délai de propagation dans l'habitacle est évalué à 6 minutes (voir Annexe 4-1 Photos 4 et 5).

14 minutes après l'arrêt de l'autocar

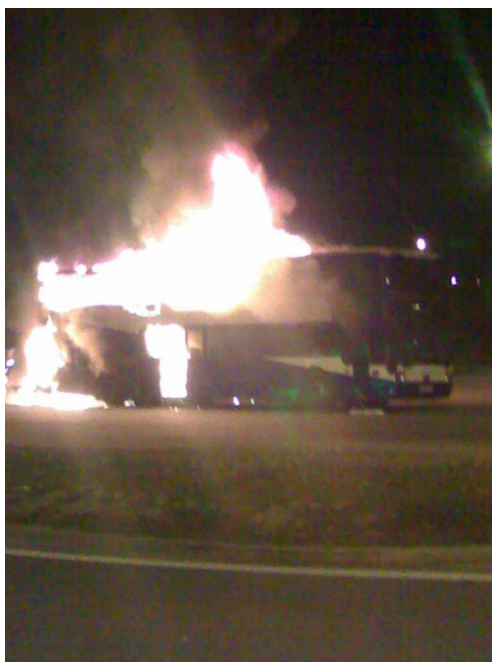
Photo 5

17 minutes après l'arrêt de l'autocar

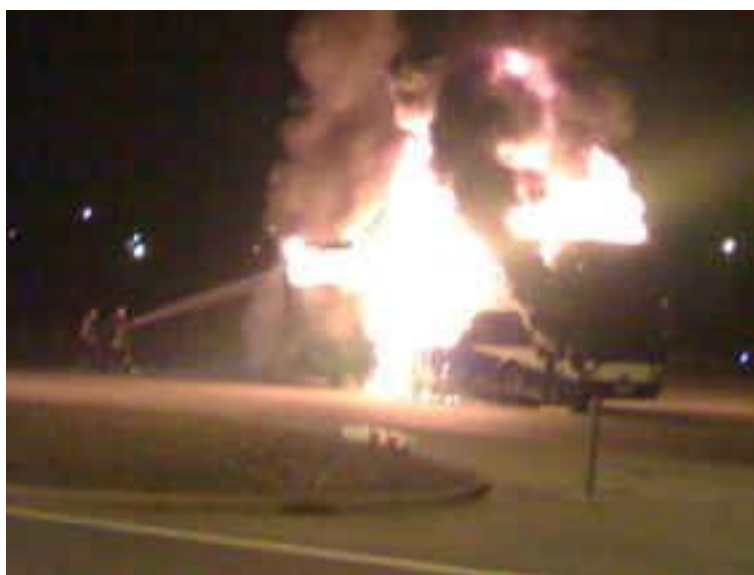
Photo 6

Intervention des sapeur-pompier
19 minutes après l'arrêt de l'autocar

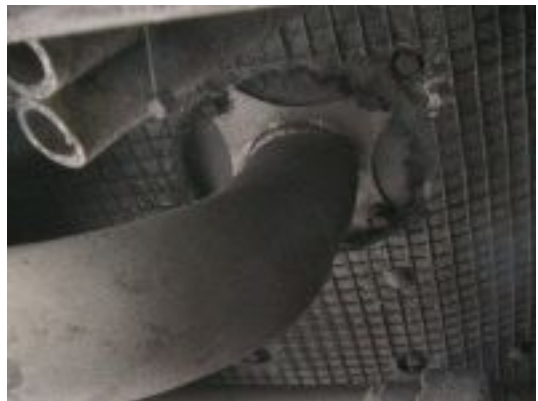
Photo 14 - Échappement chaudière

La cause de l'incendie est à rechercher dans les effets d'une désolidarisation entre cette chaudière et son tuyau d'échappement. En effet, lors de l'immobilisation de l'autocar sur son porte-à-faux arrière le matin, le système d'échappement de la chaudière est remonté sous le plancher provoquant la désolidarisation des deux éléments. Les gaz d'échappement à haute température (>320°C) ont alors été émis au contact des résidus et revêtements inflammables présents dans le compartiment de la chaudière et ont provoqué leur auto-inflammation.

Tout accident ou accrochage dans la zone du moteur devrait conduire à une vérification approfondie de ces points le plus rapidement possible et, en tout état de cause, avant le prochain trajet à longue distance. Or, la réparation provisoire effectuée le matin même dans la montée vers Saint-Sorlin-d'Arves, n'a pas été suivie, avant le retour vers l'agglomération de Lille distante de 900 km, d'un contrôle en atelier qui aurait pu permettre de détecter la rupture de l'échappement de la chaudière, origine de l'incendie.
