BEA-TT

*Rapport d'enquête technique
sur l'accident d'autocar
survenu le 23 mai 2008
sur l'autoroute A 10 à Suèvres (41)*

Affaire n°BEATT-2008-009

**Rapport d'enquête technique
sur l'accident d'autocar
survenu le 23 mai 2008
sur l'autoroute A10 à Suèvres (41)**

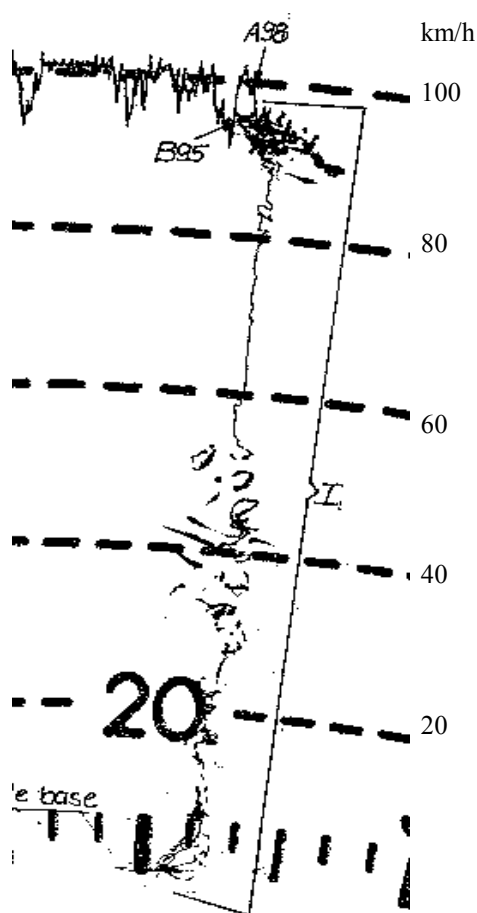
Détail du disque du chronotachygraphe retraçant le choc

Le disque en service au moment de l'accident (dont un agrandissement partiel figure ci-contre) a notamment fait l'objet d'une analyse microscopique.

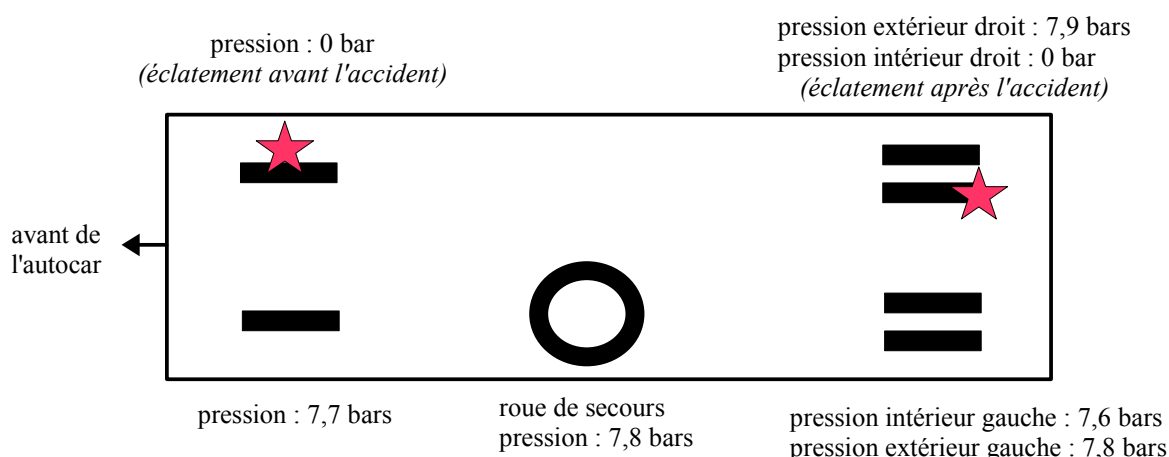
Par rapport aux indications du constructeur, on observe un sous-gonflage de 6,6% sur le pneu avant gauche, de 5,45% sur la roue de secours (qui était montée à l'avant droit entre Tiznit et Casablanca) et de l'ordre de 5% sur le pneu arrière gauche intérieur, la pression des autres pneumatiques pouvant être considérée comme correcte.

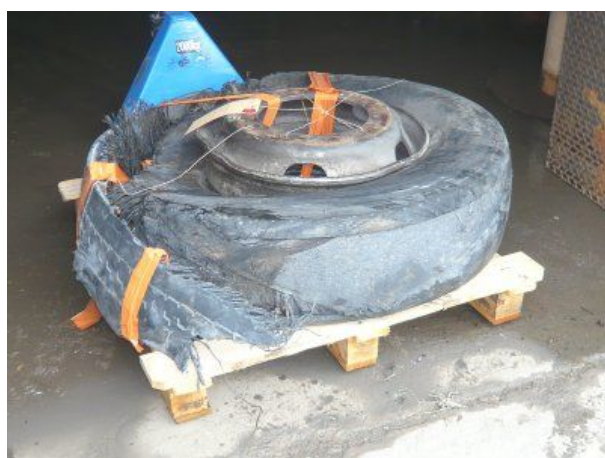
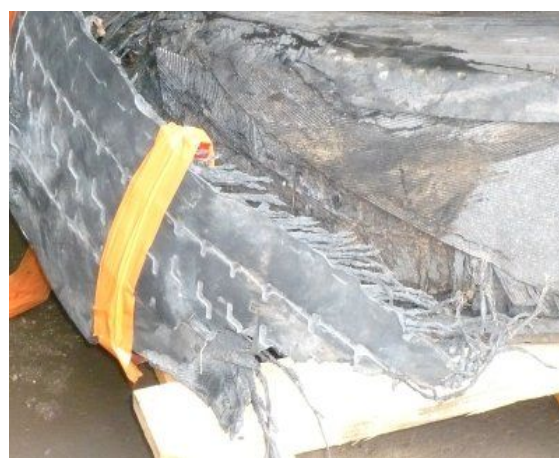
Une partie de la bande de roulement du pneumatique avant droit est désolidarisée sur environ 30 à 40% de sa circonférence.

L'enveloppe du pneumatique présente une séparation entre les nappes de la « structure sommet », se manifestant par des poches et des amorces en extrémité des nappes. La poche de séparation a engendré une ouverture de la « structure sommet », une rupture de la « nappe carcasse », ainsi qu'un détachement partiel d'éléments de la « structure sommet »

État du pneumatique avant droit de l'autocar après l'accident

Ce sont ces phénomènes qui ont entraîné une mise à plat brutale du pneumatique. La séparation constatée entre les nappes de la « structure sommet » est caractéristique d'une utilisation prolongée en sur-fléchage, qui résulte soit d'un roulage en sous-gonflage, soit d'un roulage en surcharge ou - comme il est probable dans le cas présent - d'une conjonction des deux. Il faut noter qu'il est probable que l'utilisation en sur-fléchage du pneumatique ne concerne pas seulement le voyage interrompu par l'accident étudié, mais également les parcours antérieurement effectués par le pneumatique (qui avait huit années de service avec un rechapage intermédiaire).

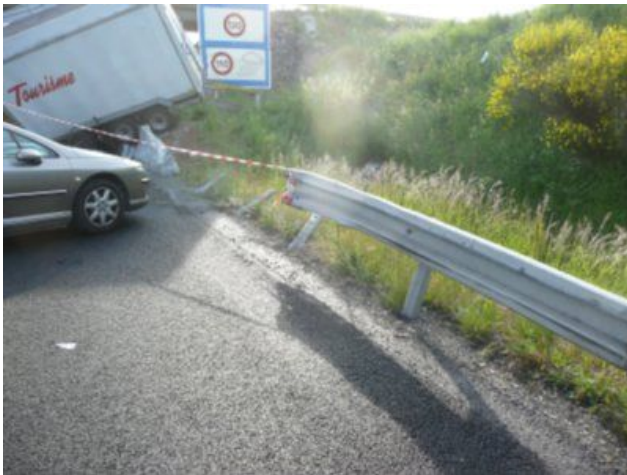
Photo 1 : l'autocar a percuté la glissière de sécurité après avoir été brusquement déporté vers la droite en conséquence de l'éclatement du pneu avant droit.

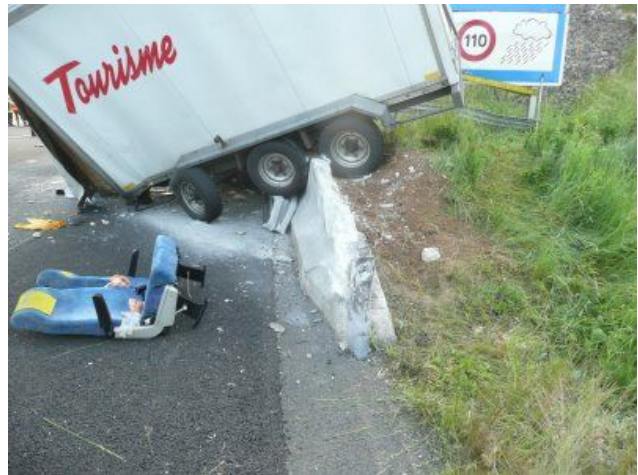
Photo 2 : l'autocar a continué sa route au sommet de la barrière en béton située en amont de la pile de pont. La remorque s'est immobilisée perpendiculairement à la barrière.

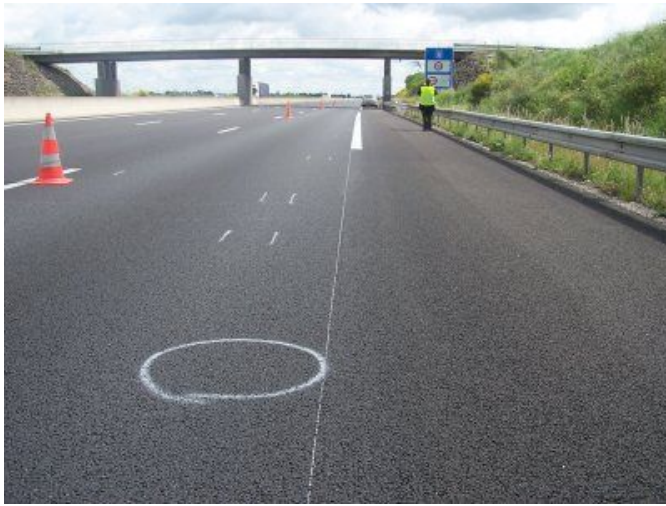
Le cercle sur la chaussée marque l'endroit exact de l'éclatement du pneu. Les marques blanches correspondent à la trajectoire de l'autocar (qui a roulé 20 m dans sa voie de circulation).

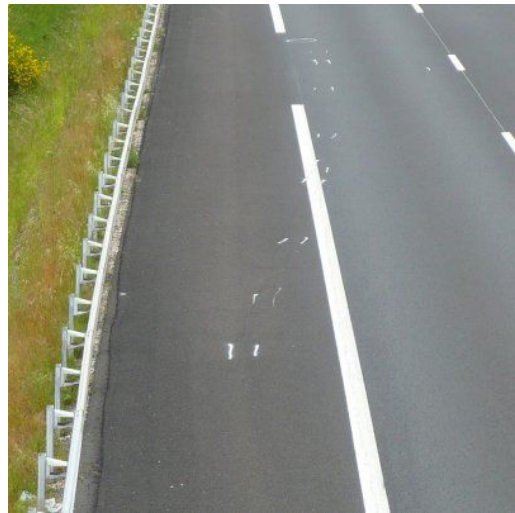
Les marques blanches marquent la trajectoire de l'autocar : déport vers la droite avec le franchissement de la bande d'arrêt d'urgence en direction de la glissière de sécurité.

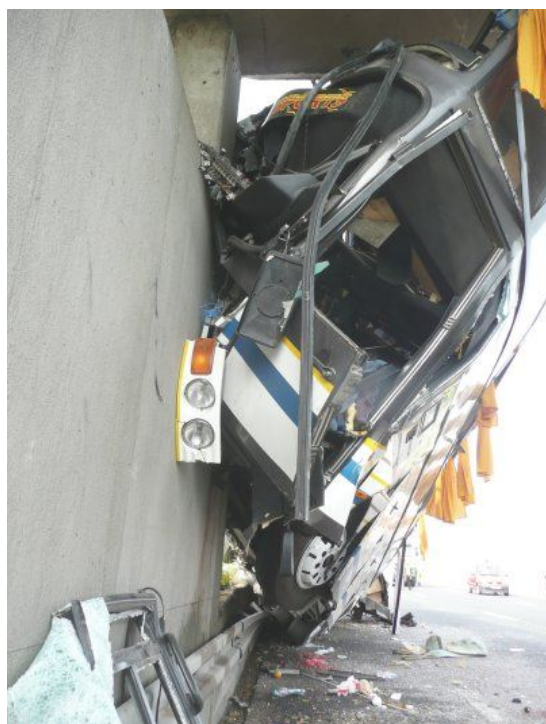
Photo 1 : l'autocar sur le site de l'accident.

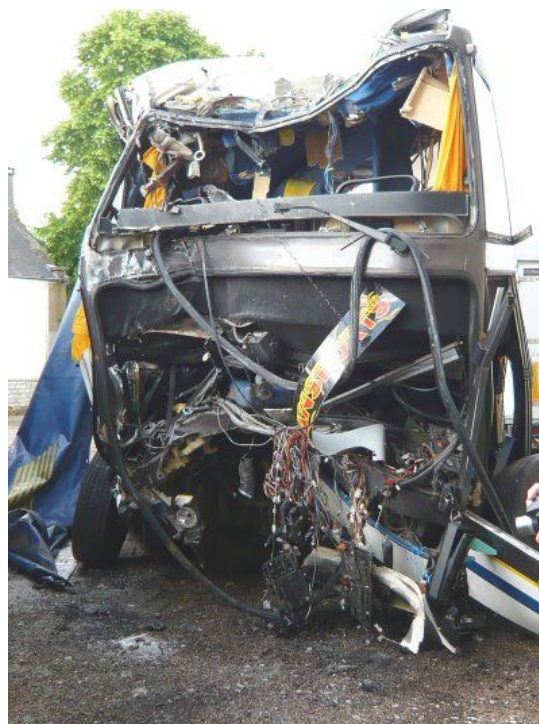
Photo 2 : l'épave de l'autocar après évacuation du site de l'accident (vue avant).

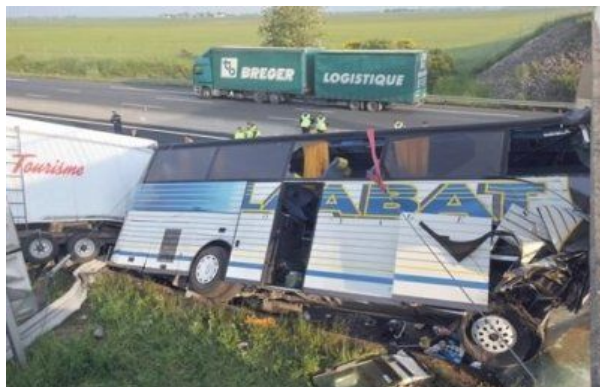
Photo 1

L'autocar et sa remorque après l'accident

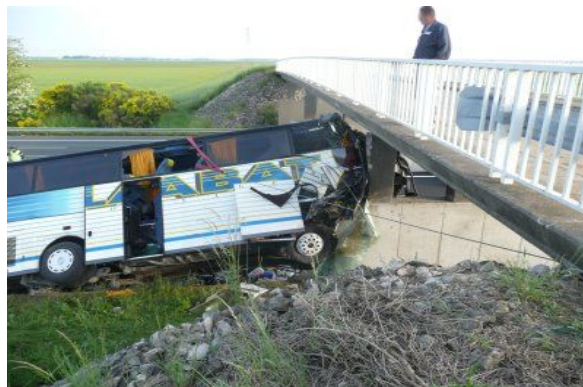
Photo 2

L'autocar encastré dans la pile de pont

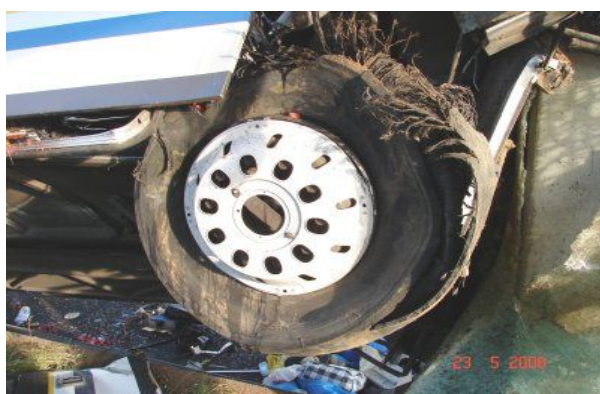
Photo 3

Le pneumatique avant droit de l'autocar

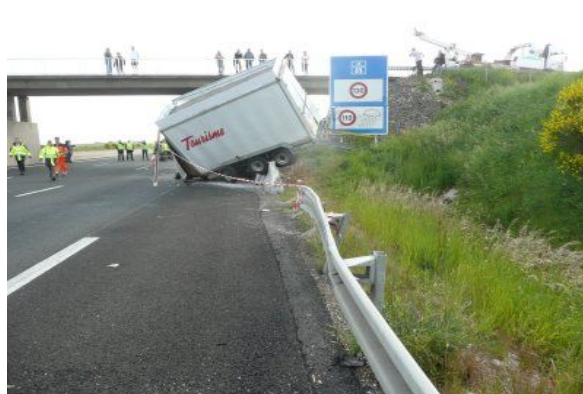
Photo 4

La remorque sur la barrière en béton

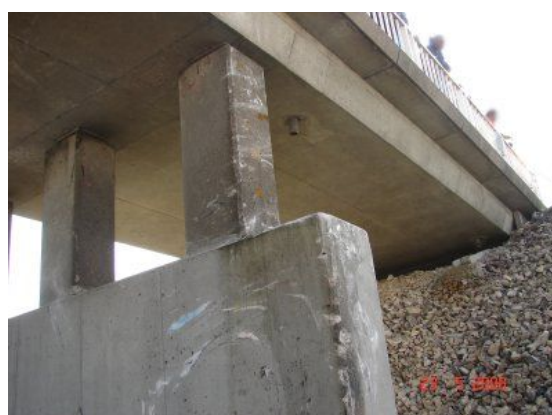
Photo 6

La pile de pont (poteaux et voile) après l'accident
