Rapport d'enquête technique sur l'incendie survenu à bord de la navette fret Eurotunnel 7412 le 11 septembre 2008

**Bureau d'enquêtes sur les
accidents de transport
terrestre**

**Rail Accident
Investigation Branch**

Affaire n° BEATT-2008-015

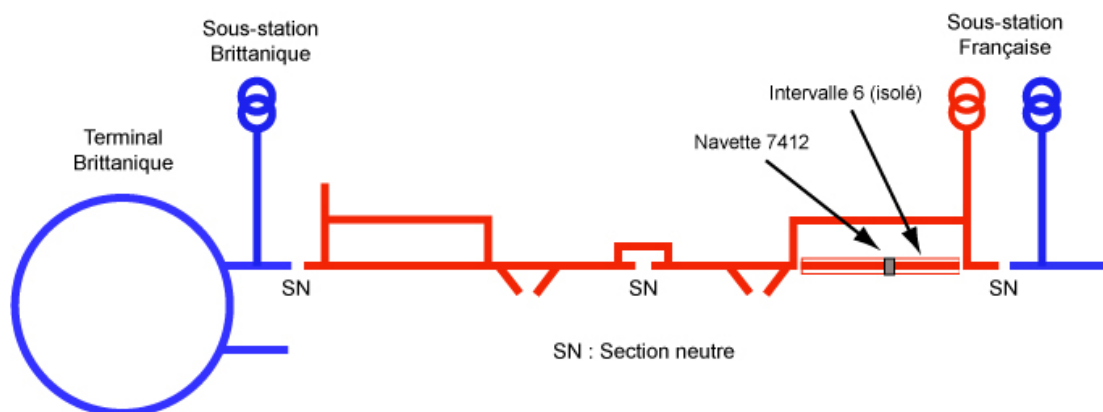
figure 30 : Alimentation du tunnel Nord pendant l'évacuation des deux missions engagées

- isoler l'intervalle où se trouve la mission 7412 (ou au moins une portion entourant l'incendie) et où la caténaire est par terre,
- réalimenter le tunnel Nord en amont de cet intervalle et le terminal britannique.

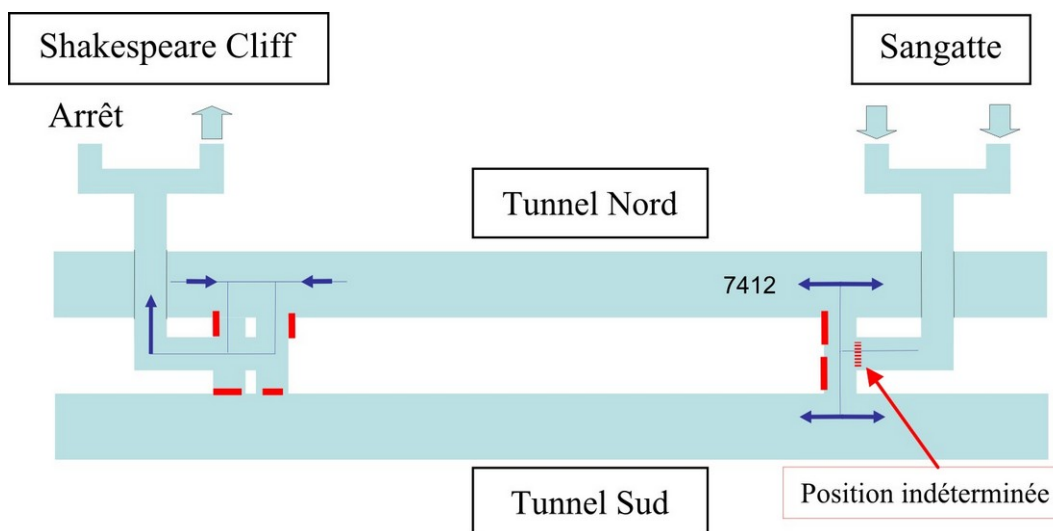
Le clapet principal Fr est signalé en dérangement à ce même instant. Le contrôleur EMS considère alors, comme le prévoient ses instructions, que ce clapet est resté en position fermée et qu'il n'y a pas de ventilation assurée du côté français¹⁷. Pour compenser ce défaut supposé, il décide de faire fonctionner les deux ventilateurs de Shakespeare Cliff en extraction dans le tunnel Nord uniquement.

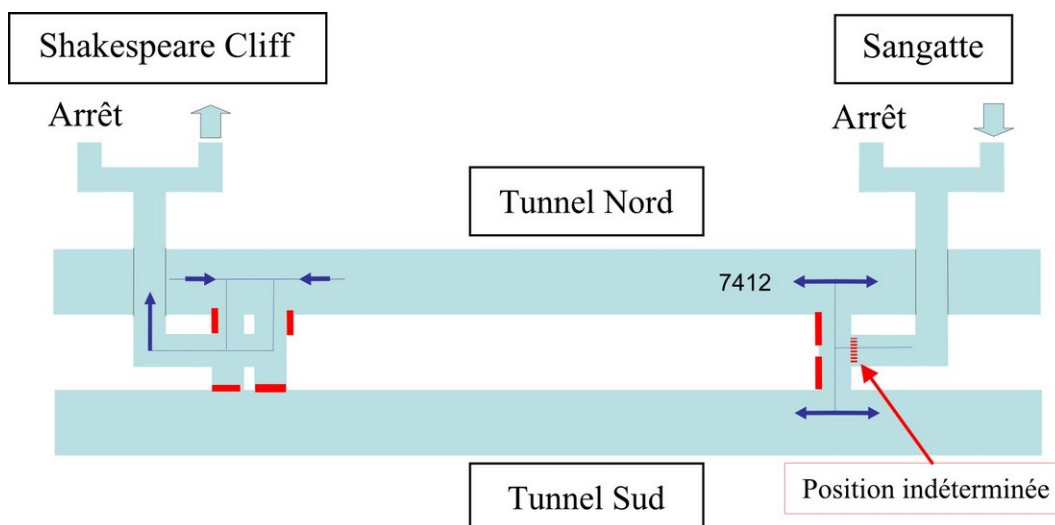
A 16h09'17'' un ventilateur côté France tombe en panne, suite à la défaillance du câble 21 kV. Le clapet alimentant le tunnel Sud à Sangatte restant ouvert, le débit d'air dans le tunnel Nord se trouve réduit.

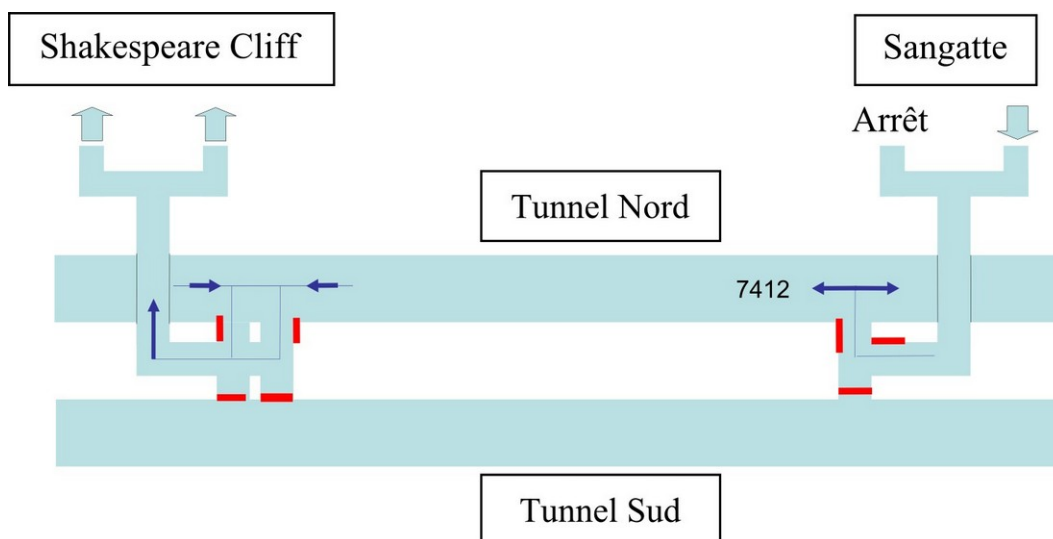
Vers 16h26, le contrôleur Equipements fixes (EMS) réalise que l'indication de panne du clapet principal France a disparu. Il ferme alors le clapet du tunnel ferroviaire Sud, dirigeant ainsi tout l'air vers le tunnel Nord. Bien que la configuration de la SVS côté France soit en situation nominale, il maintient la SVS britannique en mode Duplex, augmentant ainsi le débit d'air dans le tunnel Nord. La SVS ne respecte donc toujours pas les règles.

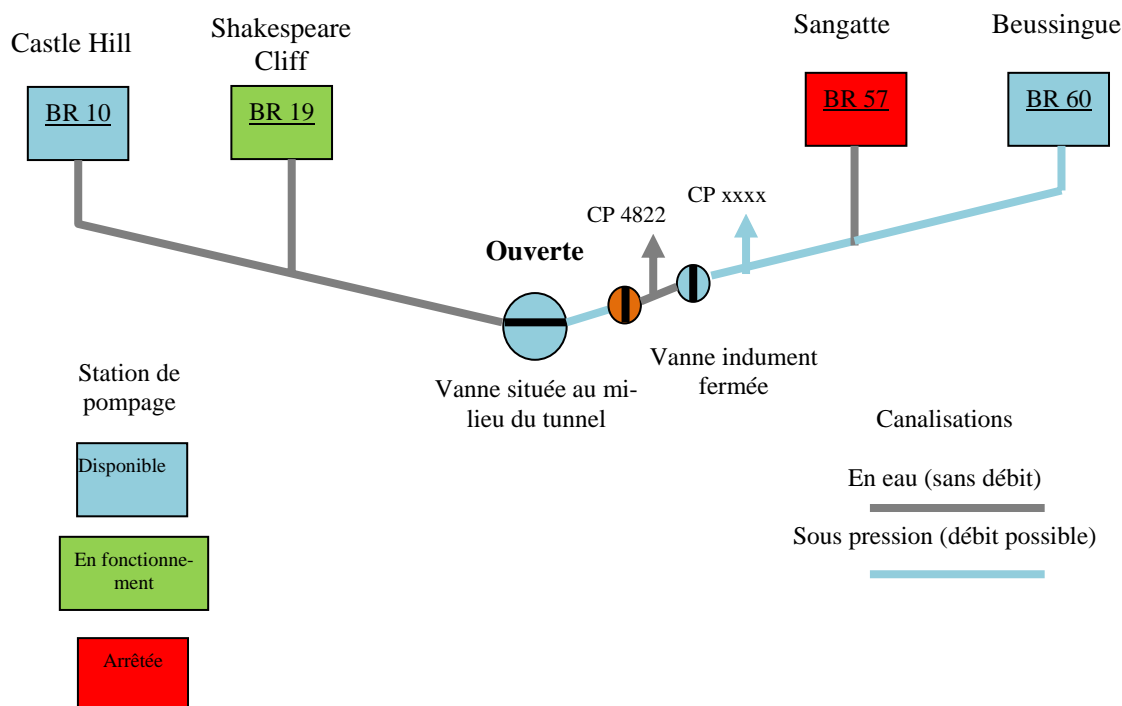
figure 31 : Perte d'alimentation de l'eau au rameau de communication 4822 entre 19 h01 et 19 h35

¹⁸ Aucun dispositif ne permet de connaître l'état ouvert ou fermé de ce type de vanne sauf à aller l'inspecter sur place.

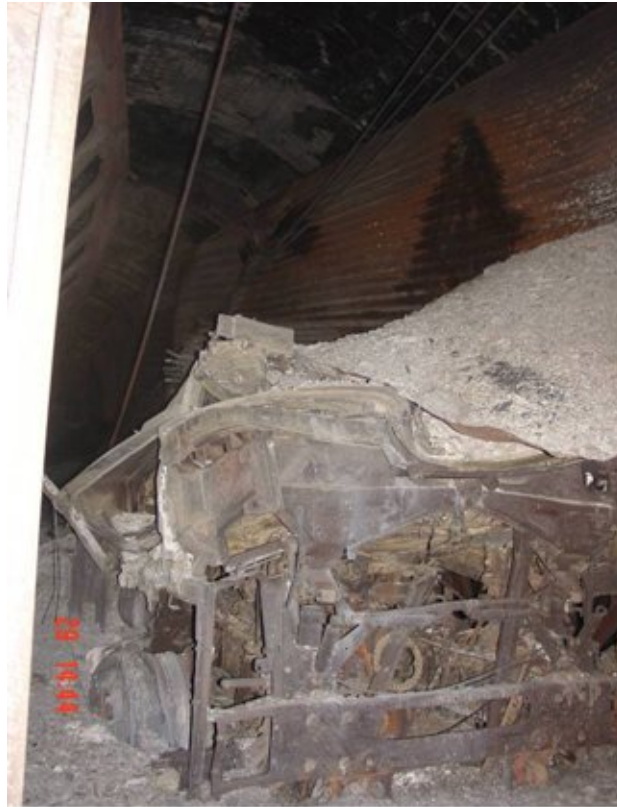
figure 34 : Dégâts subis par l'un des wagons porteurs de fret et par son chargement

Par contre, après son arrêt, les wagons porteurs chargés ont subi d'importants dégâts. Pour la plupart, les parois latérales et les pavillons ont été déformés par la chaleur de l'incendie et par la chute des gravats de la voûte du tunnel.

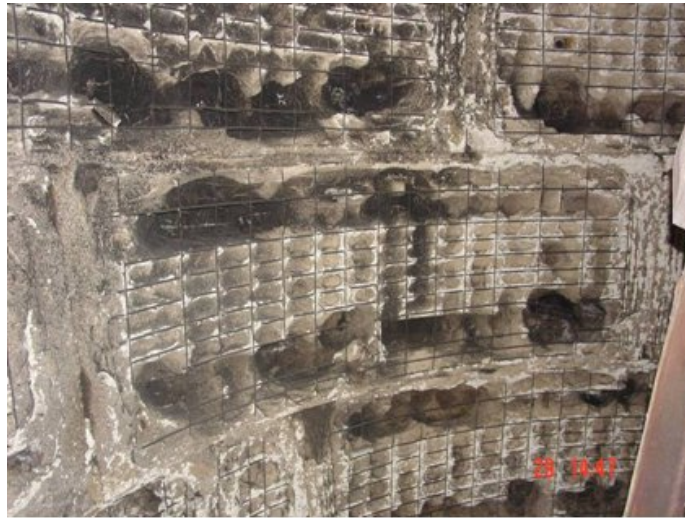
figure 35 : Dégâts subis par le revêtement du tunnel au niveau de la voûte du tunnel

Les équipements fixes dans la zone de l'incendie sont détruits.

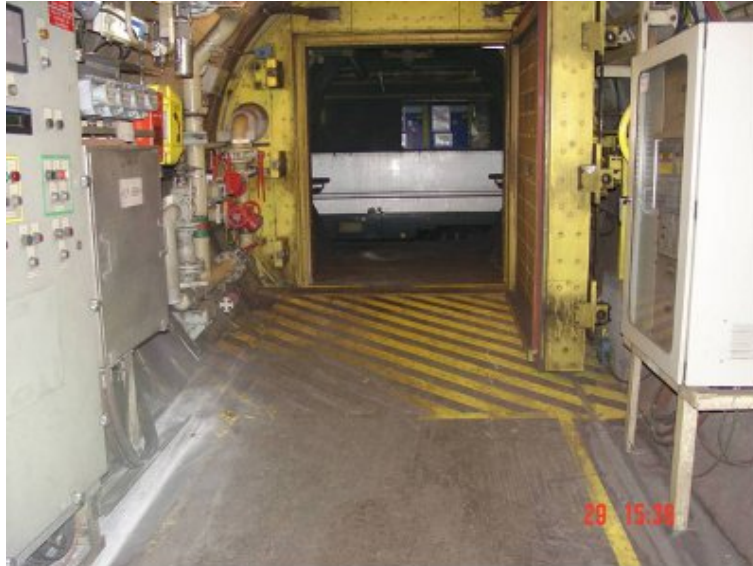
figure 40 : vue de la voiture aménagée depuis le tunnel de service à travers le rameau de communication 4898 (montrant la fenêtre par laquelle la plupart des passagers sont sortis)

Par ailleurs, la vitre située en face du rameau de communication est brisée par des passagers et empruntée par 25 passagers et par l'agent de restauration.
