BEA-TT

*Rapport d'enquête technique
sur le renversement
d'un autocar à étage
survenu le 11 septembre 2012
sur l'autoroute A 36
à Sausheim (68)*

novembre 2014

Affaire n° BEATT-2012-012

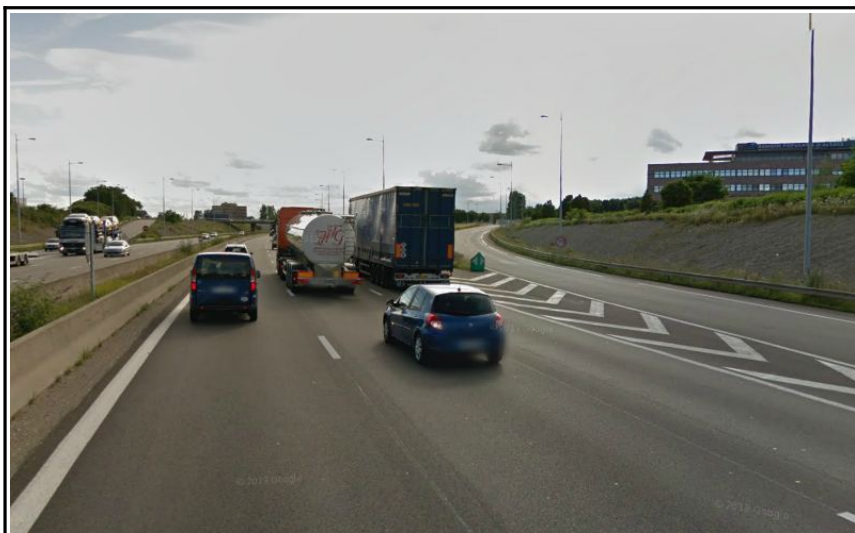
Figure 9 : Vue n° 6 – La bretelle de la sortie n° 20

Cette photographie a été prise de la chaussée de l'autoroute A 36, un peu en amont du musoir de la bretelle de la sortie n° 20.

C'est sensiblement à cette hauteur que l'autocar concerné a freiné avant de virer à droite vers cette bretelle.

La signalisation horizontale, bandes blanches et zébras, interdit, à cet endroit, aux usagers se trouvant sur la chaussée principale de l'autoroute A 36 d'effectuer une telle manœuvre.

La balise de musoir verte que l'autocar a heurtée lors de son changement de trajectoire vers la bretelle de sortie est visible.

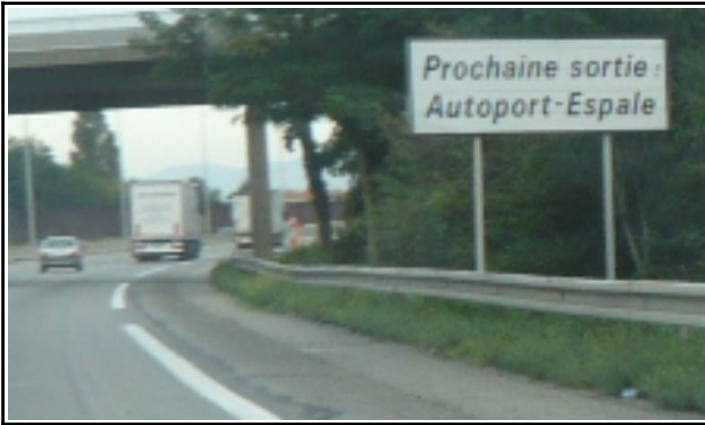
Figure 14 : Panneau signalant l'Autoport d'Alsace sur l'A 36 entre ses sorties n° 18 et 19

Malgré cette affluente, l'Autoport d'Alsace n'est pas vraiment signalé aux usagers autoroutiers.

De fait, le seul panneau indicateur qui en fait mention est situé sur l'autoroute A 36 dans le sens Belfort – Mulhouse, entre les sorties n° 18 et 19.

Au vu de ces éléments, le BEA-TT recommande à la direction interdépartementale des routes Est de signaler et de baliser les accès à l'Autoport d'Alsace depuis les autoroutes A 36 et A 35.

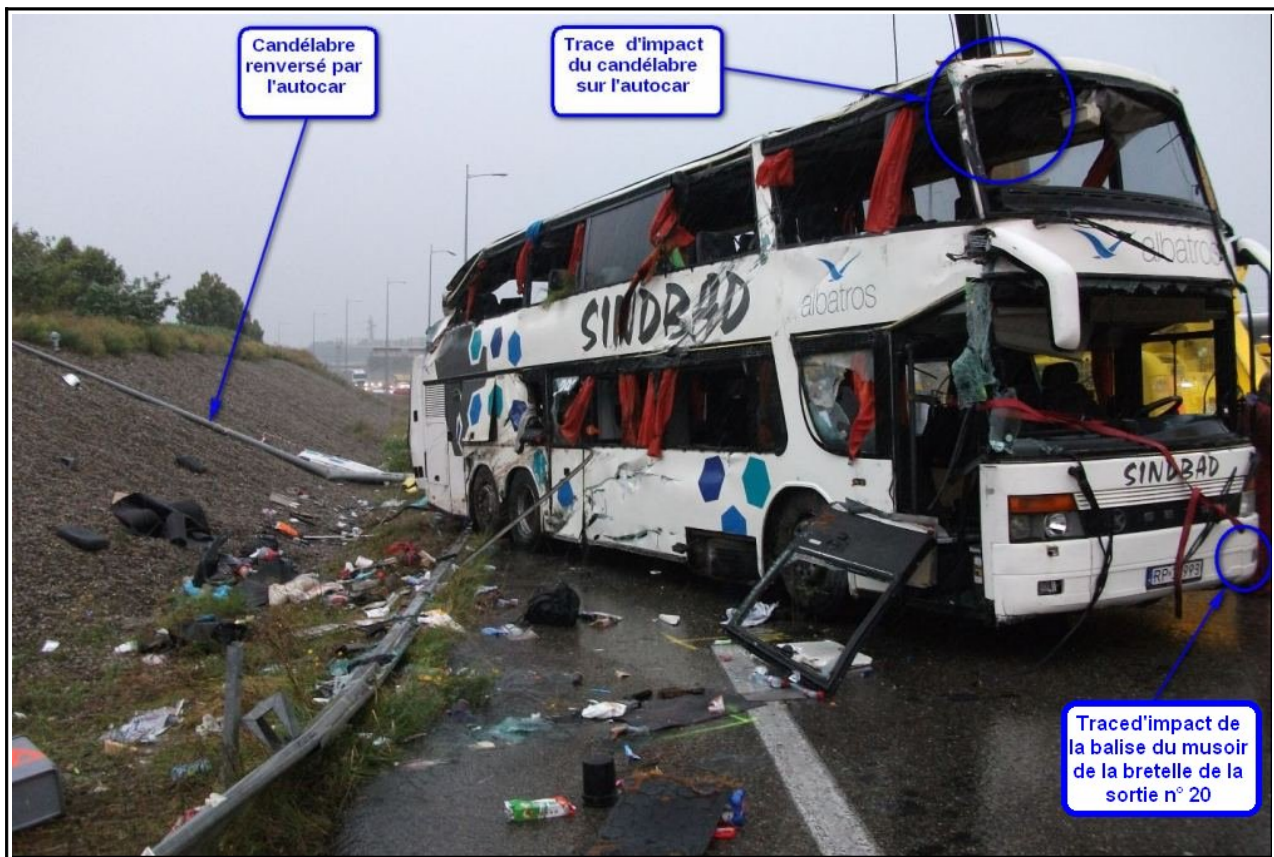
L'autocar considéré a subi des dégâts très importants. Tout son flanc droit, sur lequel il s'est renversé, est déformé et la glissière de sécurité sur laquelle il s'est couché l'a partiellement éventré. Les vitres situées de ce côté droit sont brisées.

Figure 24 : Vue du flanc droit et de la face avant de l'autocar après l'accident

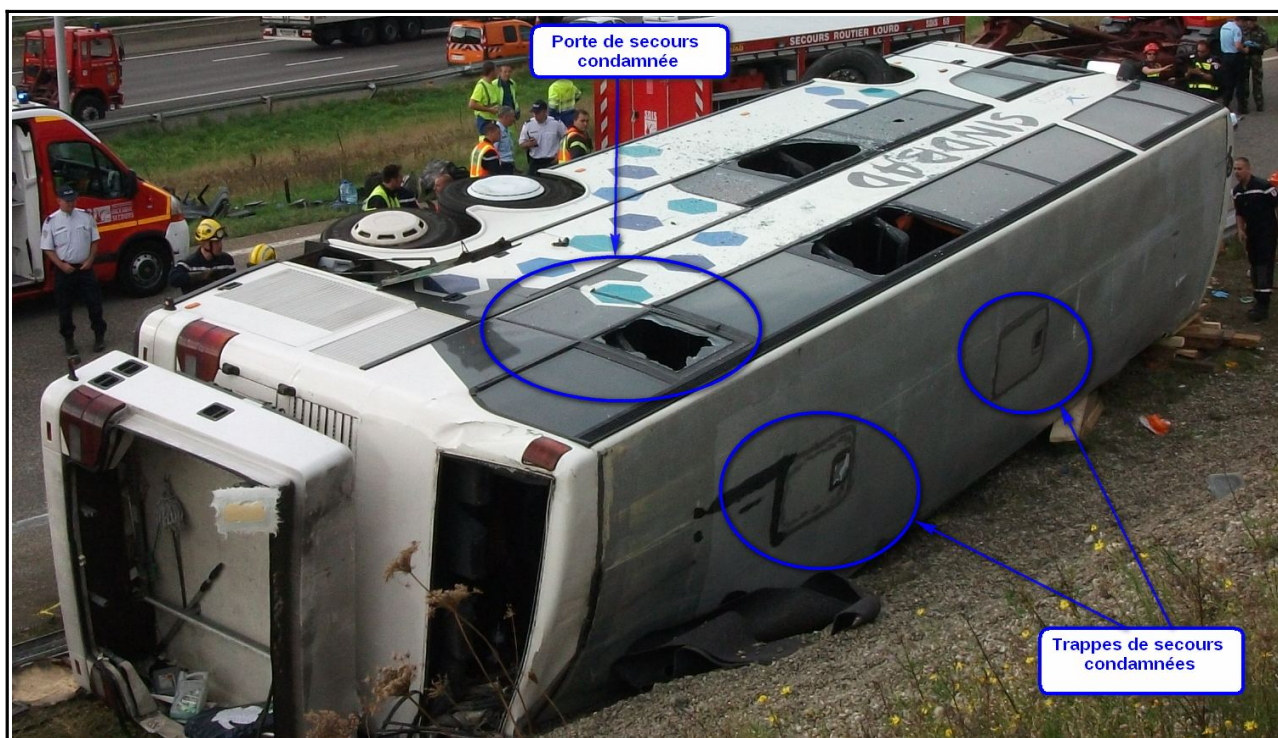
En revanche, trois des six issues de secours de son étage supérieur étaient condamnées. Il en était ainsi :

- des deux trappes de toit destinées à faciliter l'évacuation des passagers lorsque le véhicule est couché sur ses portes de service, ce qui était le cas en l'espèce. Elles étaient collées à leur support avec du mastic, apparemment pour pallier des défauts d'étanchéité ;
- de la porte de secours située à l'arrière gauche du niveau supérieur, dite « *porte parachute* » en raison de la haute marche qu'il faut descendre pour atteindre le sol. Sa poignée d'ouverture avait été enlevée.

Figure 25 : Vue des issues de secours condamnées

Enfin, le BEA-TT rappelle aux transporteurs routiers de voyageurs l'impérieuse nécessité pour la sécurité de leurs passagers de maintenir, en toutes circonstances, toutes les issues de secours de leurs véhicules opérationnelles et d'en vérifier régulièrement le bon fonctionnement.

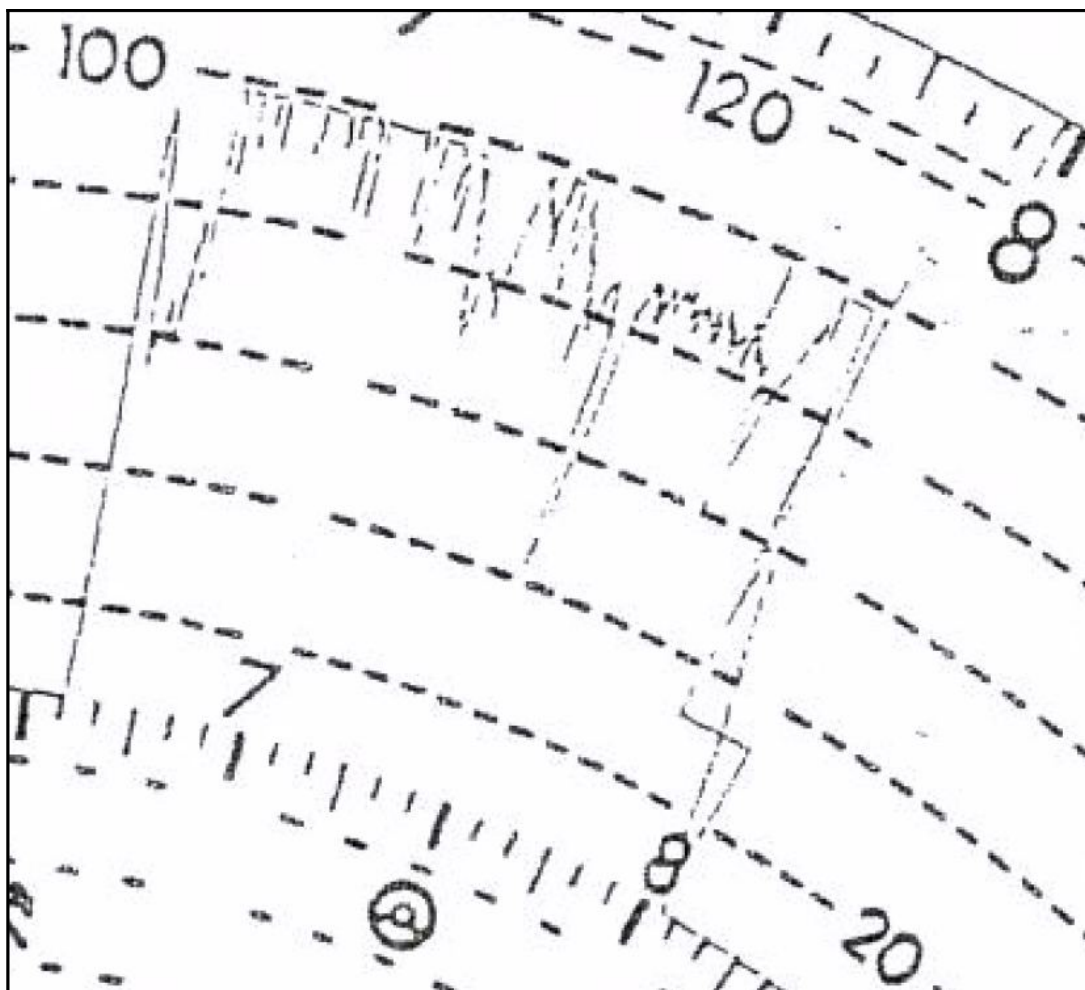
Figure 26 : Disque de l'autocar accidenté (extrait)

- qu'il a respecté la limitation de vitesse à 100 km/h imposée aux véhicules de transport en commun de personnes sur les autoroutes françaises ;
- que lorsque sa vitesse a été portée de 85 à 97 km/h, une minute avant l'accident, il devait se trouver au niveau des voies d'insertion sur l'autoroute A 36 de la bretelle venant de la branche nord de l'A 35. Il lui fallait alors s'insérer dans un flot de circulation plus dense qui s'écoulait à la vitesse moyenne de 96 km/h ainsi qu'il l'a été indiqué dans le chapitre 2.2.1 du présent rapport ;
