BEA-TT

*Rapport d'enquête technique
sur la collision
entre un TER et une grue mobile
survenue le 16 avril 2013
sur un PN à Marseille (13)*

avril 2014

Affaire n° BEATT-2013-003

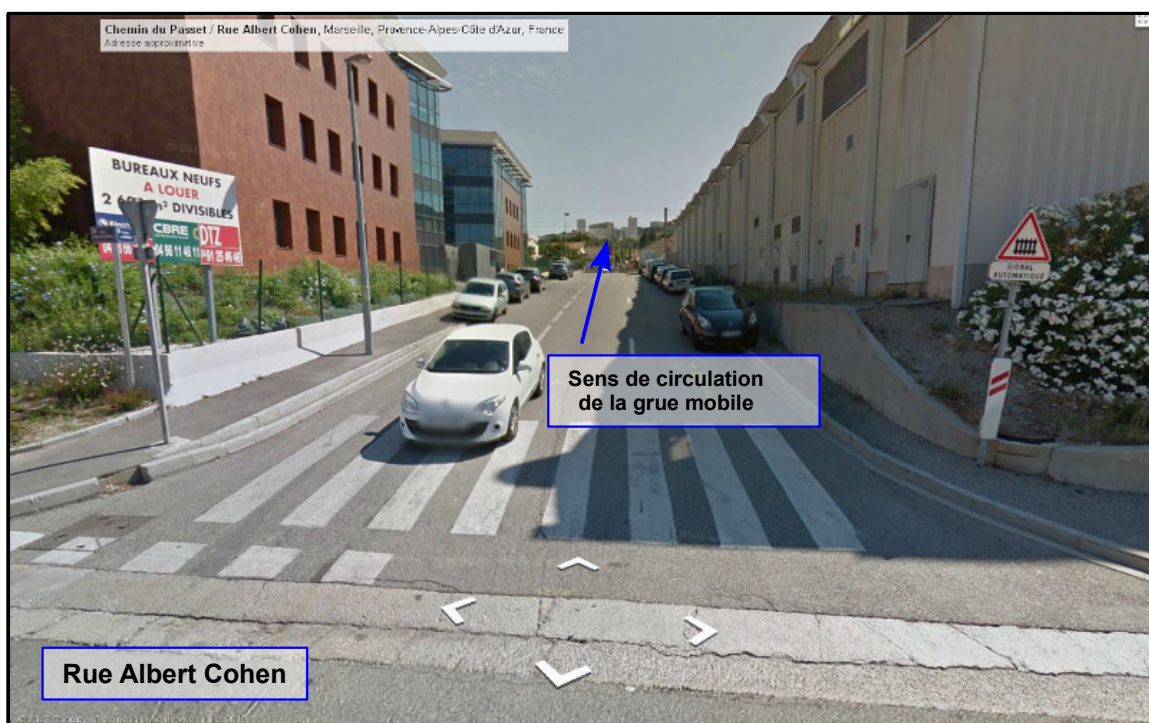
Dans le sens où la grue mobile circulait, le passage à niveau considéré est annoncé 100 mètres en amont, au droit du carrefour avec la rue Albert Cohen, par la signalisation réglementaire, à savoir un panneau de danger de type A7 complété par une balise présentant deux chevrons rouges.

Figure 4 : Le chemin du Passet entre la rue Albert Cohen et le passage à niveau n° 1 signalé au premier plan, à droite, par un panneau de danger de type A7 et sa balise à deux chevrons

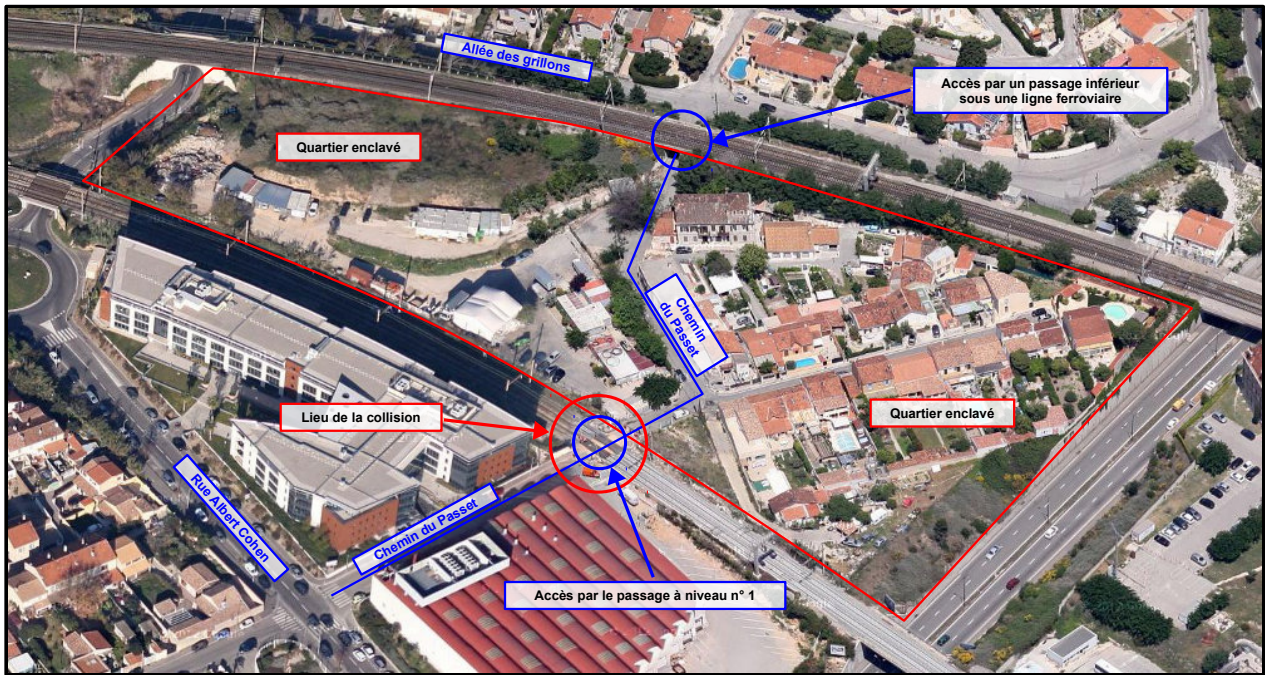
Ainsi que le montre la figure 6 ci-après, il est l'un des deux accès à un quartier enclavé entre deux voies ferrées. Le second accès à ce quartier est constitué par un passage inférieur à gabarit réduit implanté au débouché du chemin du Passet sur l'allée des Grillons.

Entre ces deux accès, le chemin du Passet présente des caractéristiques géométriques réduites et est encombré par des véhicules en stationnement.

Figure 6 : Le chemin du Passet entre la rue Albert Cohen et l'allée des Grillons

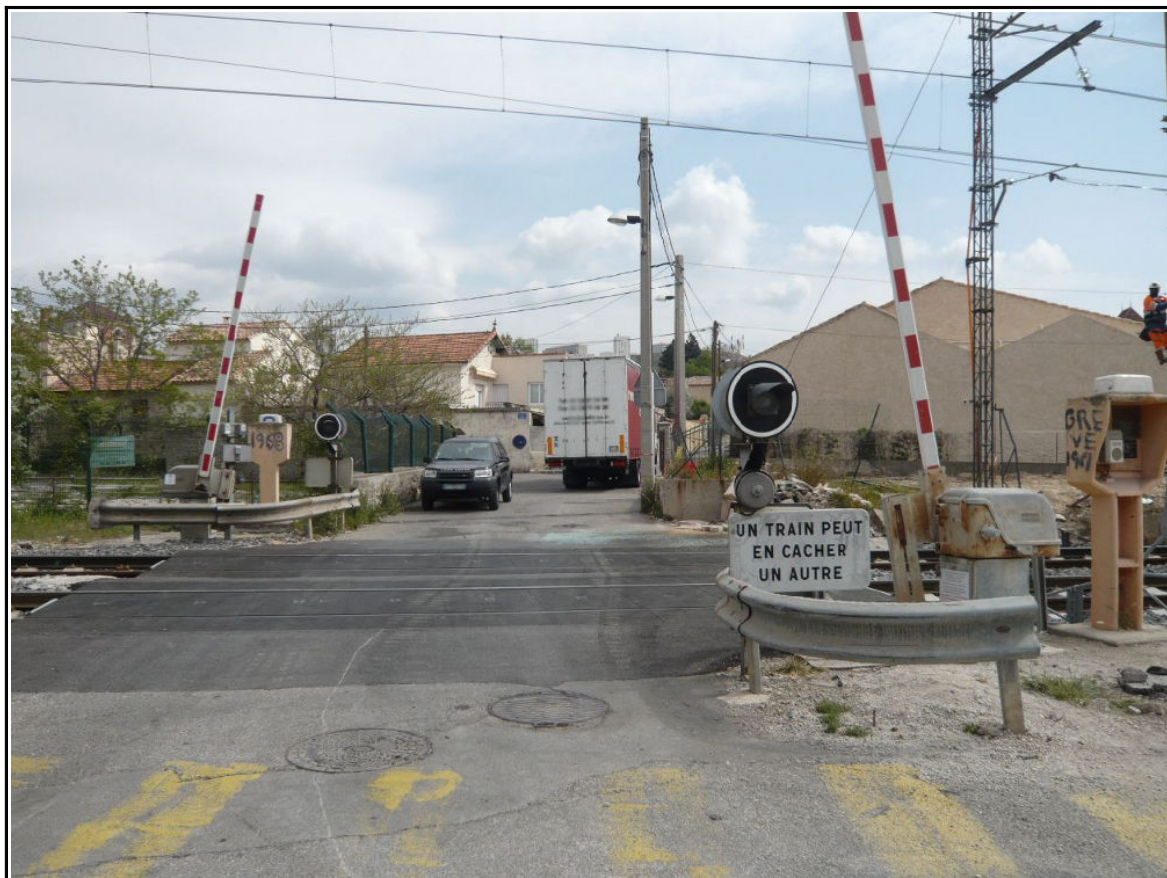
Figure 9 : Le passage à niveau n° 1 vu dans le sens de circulation de la grue mobile

Le chemin du Passet traverse ce passage à niveau à angle droit. La distance entre les deux demi-barrières est de 11 mètres et la largeur du platelage de 5 mètres.

Le profil de la chaussée routière est marqué, à cet endroit, par des ondulations résultant des dévers respectifs que présentent les deux voies ferrées. Toutefois, le revêtement de cette chaussée, en bon état, ne comporte pas de traces de frottement de véhicules.

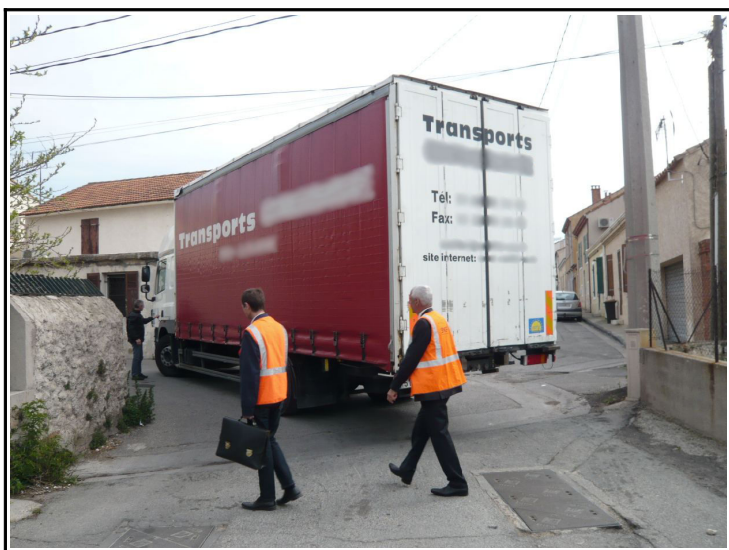
Toutefois, une fois celui-ci traversé, les véhicules lourds ne peuvent, presque immédiatement, plus progresser, car ils sont :

- confrontés, en face, à l'impasse du boulevard du Grand Camp ;
- bloqués, sur la gauche, par l'étroitesse du chemin du Passet qui est au surplus encombré par des véhicules en stationnement.

Figure 10 : Poids lourd bloqué après avoir franchi le passage à niveau n° 1 dans le sens de circulation de la grue mobile accidentée et repartant en marche arrière

Au vu de ces éléments, le BEA-TT recommande à la Préfecture des Bouches-du-Rhône et à la Ville de Marseille d'interdire le franchissement du passage à niveau concerné aux véhicules lourds provenant de l'ouest de la ligne ferroviaire de Miramas à Marseille, dont les caractéristiques sont incompatibles avec leur circulation en aval de cette voie ferrée.

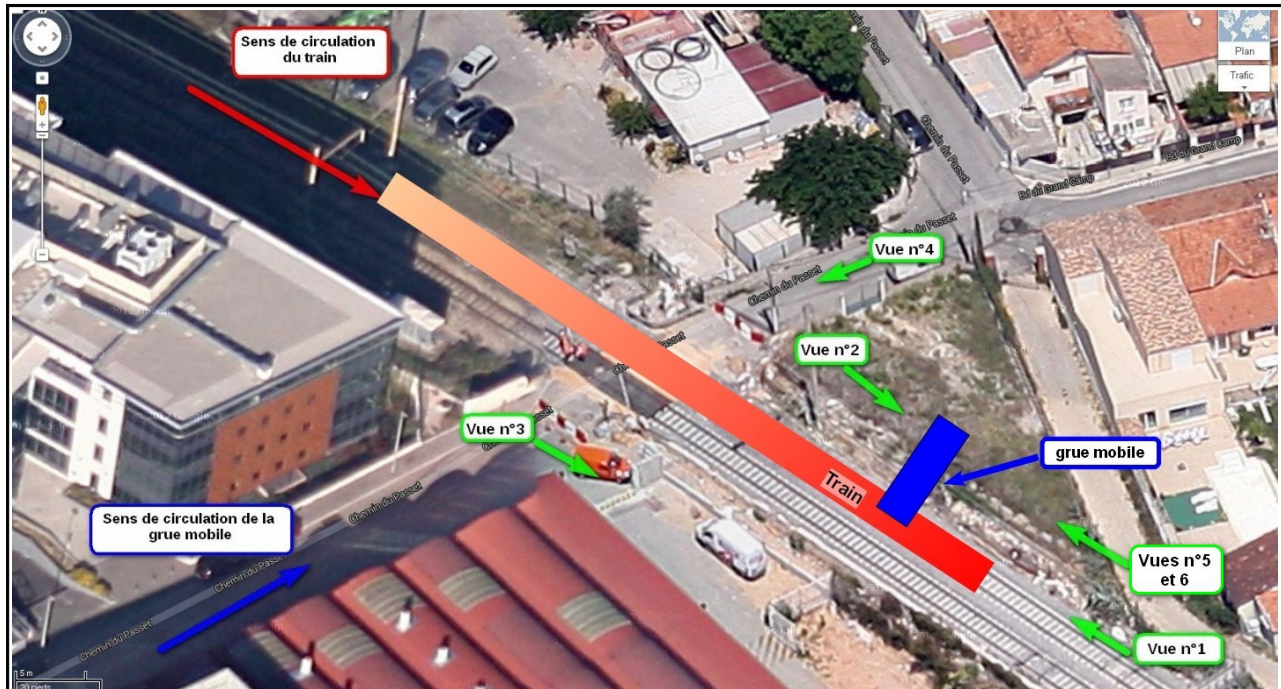
Figure 11 : Positions des véhicules après la collision et localisations des vues faisant l'objet des figures 12 à 17

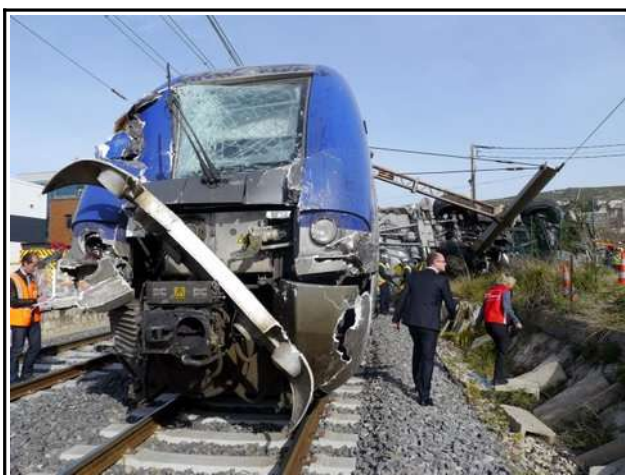
Figure 12 : Vue n° 1 - L'avant de l'automotrice de tête accidentée, avec à droite la grue mobile

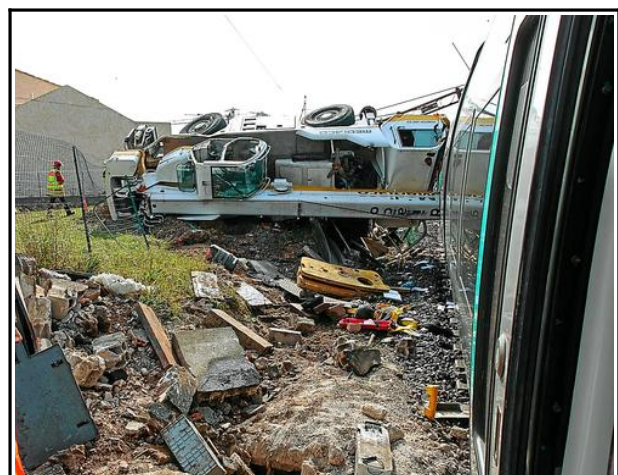
La grue mobile est détruite. Sa flèche est encastrée dans la première rame du TER.

Figure 13 : Vue n° 2 - La grue mobile avec son bras encastré dans l'automotrice de tête, vue dans le sens de circulation du train

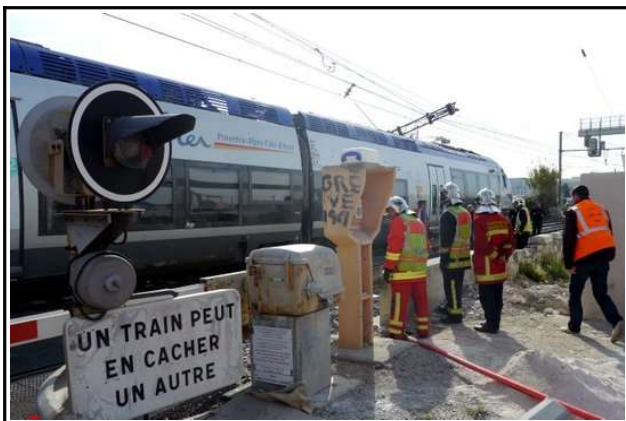
Figure 14 : Vue n° 3 - Le passage à niveau et la voie ferrée, vus du côté de la rue Albert Cohen. La demi-barrière est intacte.

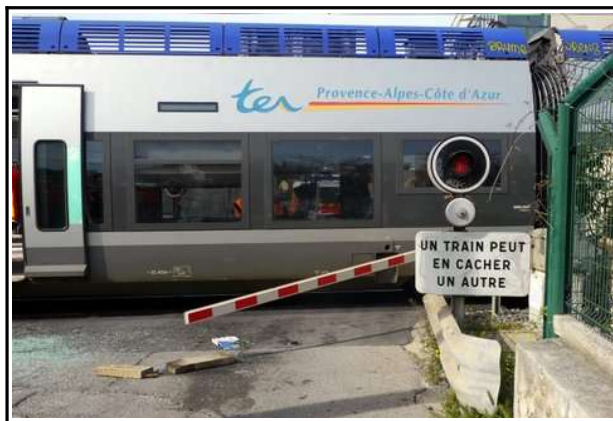
Figure 15 : Vue n° 4 - Le passage à niveau, vu du côté de l'allée des Grillons. La demi-barrière est pliée vers l'extérieur de ce passage à niveau.

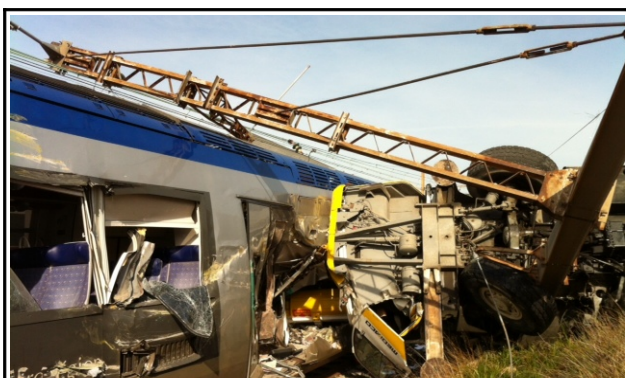
L'infrastructure ferroviaire a subi des dégâts importants. Plusieurs poteaux supports de la caténaire de la voie concernée sont en particulier couchés.

Figure 16 : Vue n° 5 - La grue mobile encastrée dans l'automotrice de tête et écrasant un poteau support de la caténaire, vue depuis l'avant du train accidenté

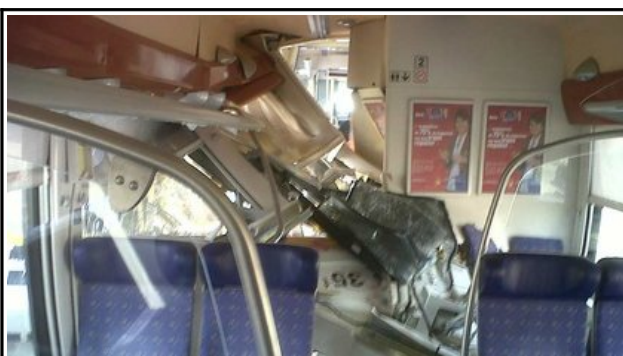
Figure 17 : Vue n° 6 - Le bras de la grue mobile traversant l'automotrice de tête

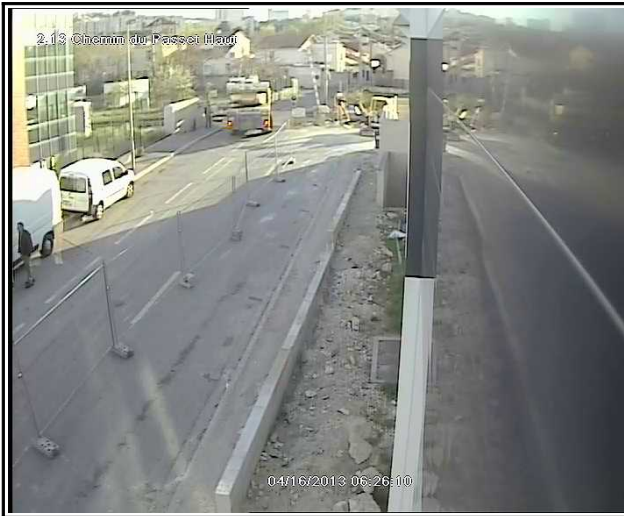
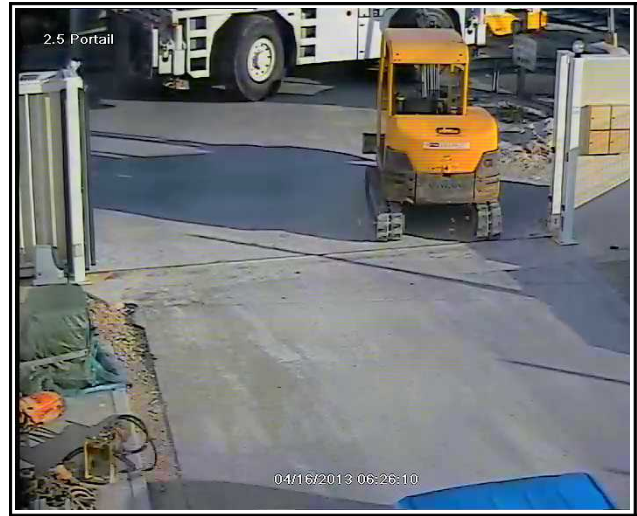
À T0-30'', la grue mobile qui a continué sa progression en marche avant à vitesse réduite, s'arrête. L'avant de sa cabine se trouve alors à d'environ un mètre en aval du feu rouge clignotant équipant le passage à niveau. Sa flèche, en porte-à faux avant de 1,91 m, engage le gabarit ferroviaire.

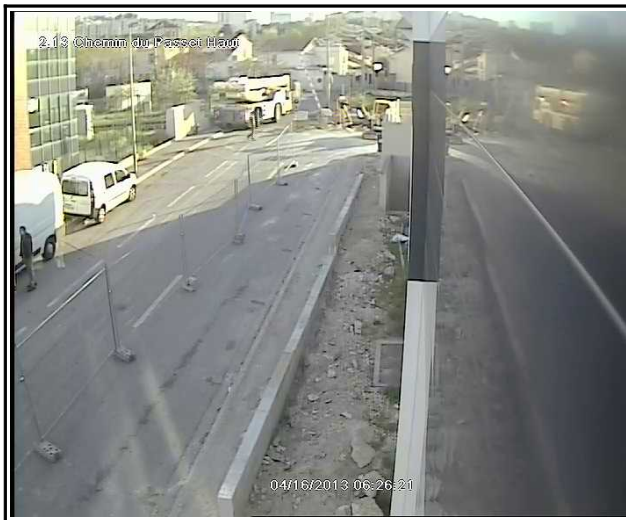
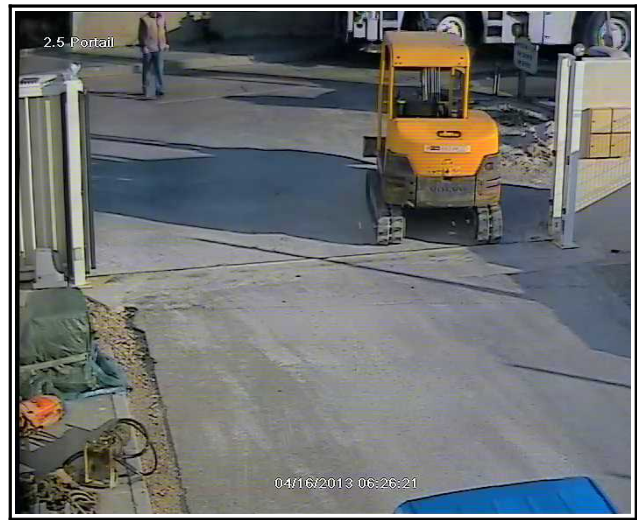
À T0-19", les demi-barrières du passage à niveau viennent de commencer à descendre. La grue mobile s'immobilise en travers des voies ferrées, en empiétant sur la voie de circulation routière de sens opposé. Aucun véhicule n'arrive sur cette dernière voie.

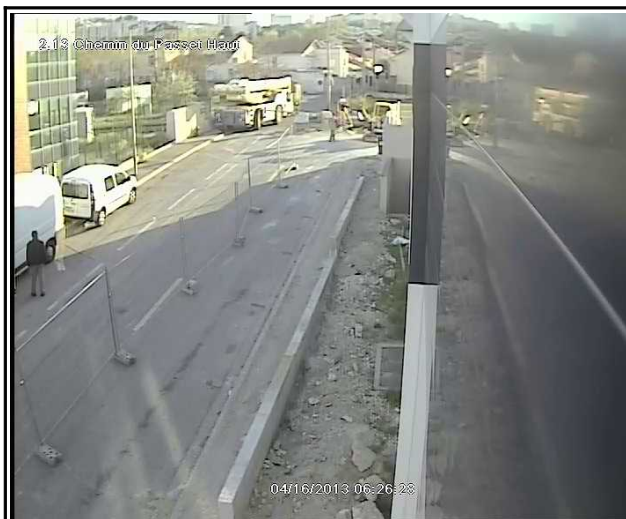
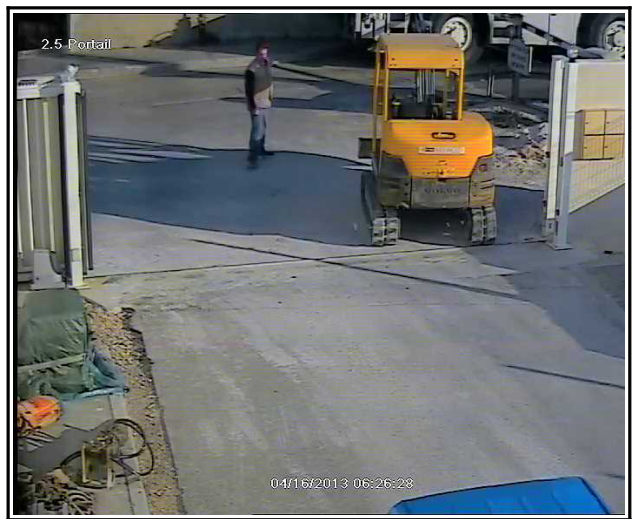
À T0-12", la demi-barrière située dans le sens de circulation de cette grue se bloque sur son coin arrière droit.

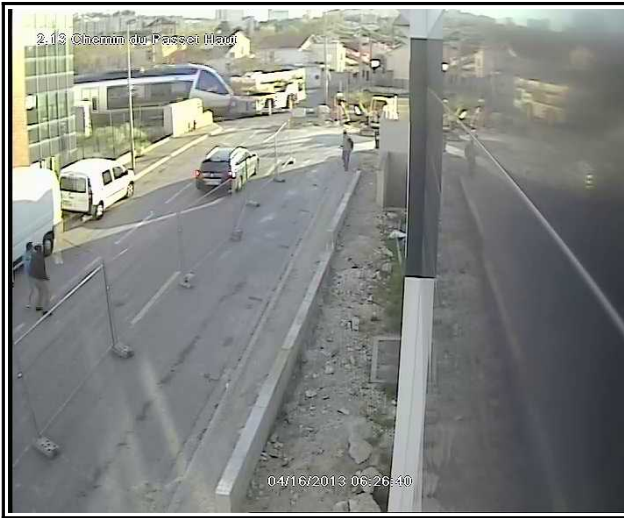
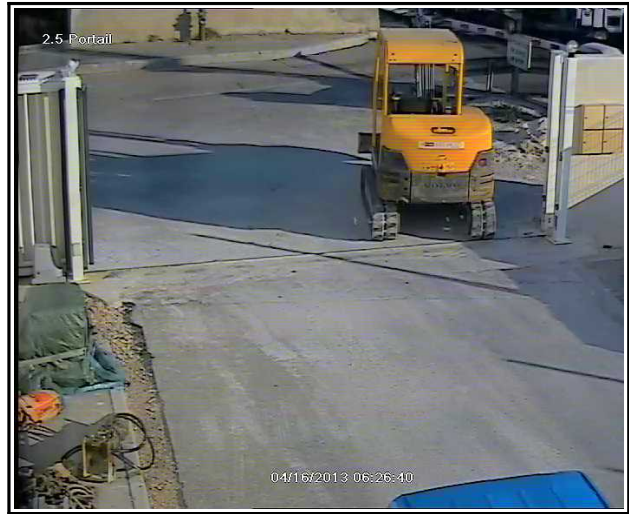
À T0, le TER n° 879 715 percute l'arrière gauche de la grue mobile.
