# BEA-TT

## Rapport d'étape sur le déraillement de wagons de matières dangereuses le 22 mai 2010 à Neufchâteau (88)

Affaire n° BEATT-2010-008

**Rapport d'étape sur le déraillement  
de wagons de matières dangereuses  
le 22 mai 2010 à Neufchâteau**

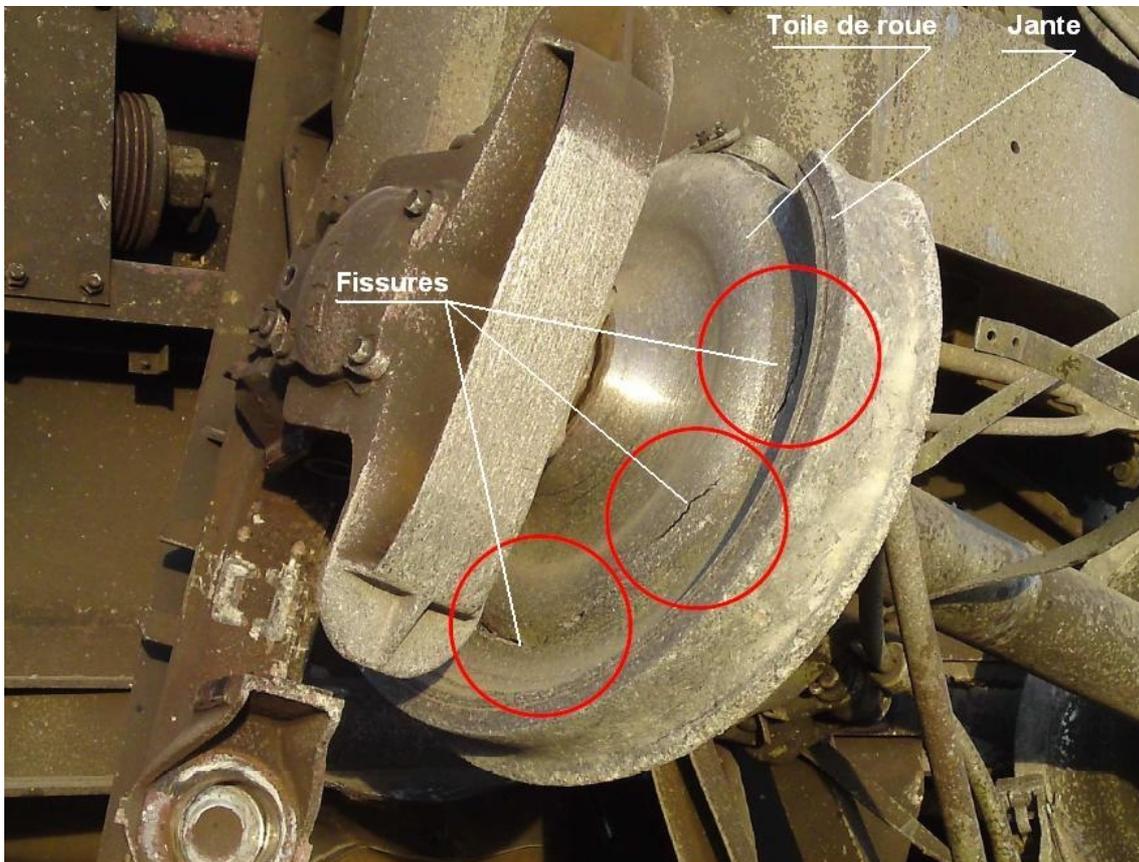
La roue avant gauche du premier wagon déraillé est cassée. Un tiers environ de la jante est manquant et la toile de roue présente des fissures circulaires dans une zone située à 300mm environ de l'axe.

**Figure 1 : Vue de l'essieu avarié, sur le wagon déraillé et couché**

L'essieu comportant la roue rompue, porte le n° 543205. Cette roue porte le n° de coulée B8924 ; l'autre roue de l'essieu, qui n'est pas fissurée, porte le n° de coulée B8581.

La cause immédiate du déraillement du premier wagon accidenté est probablement la rupture de sa roue avant gauche, consécutive à une fissuration en service au niveau de la toile de roue.
