**Rapport d'enquête technique
sur l'accident de navigation fluviale
survenu le 28 juillet 2004 sur la Moselle
à Blénod-lès-Pont-à-Mousson**

**Bureau d'Enquêtes sur les Accidents
de Transport Terrestre**

Rapport n°BEATT-2004-005

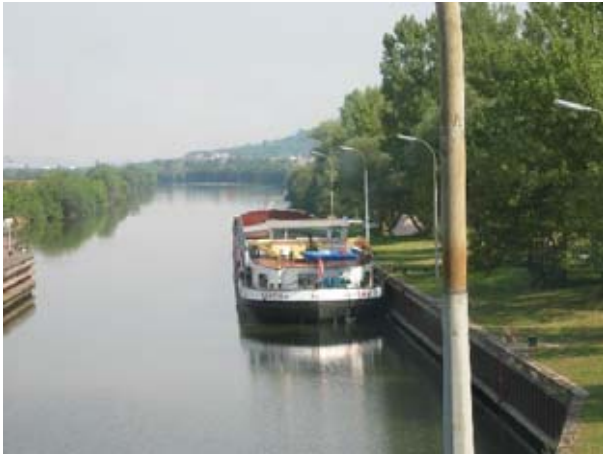
Le Santina à quai après
l'incendie

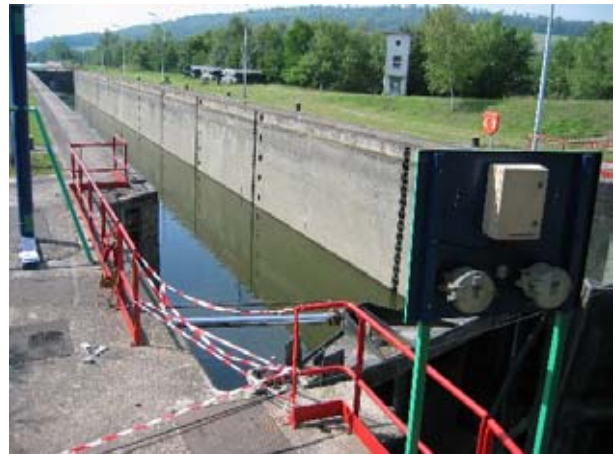
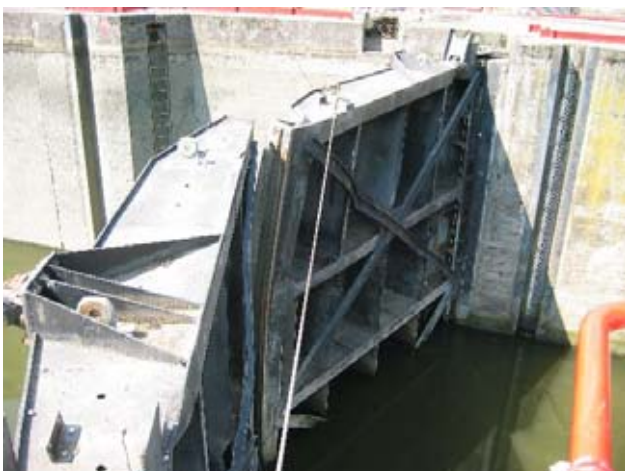
Domages à la porte de
l'écluse

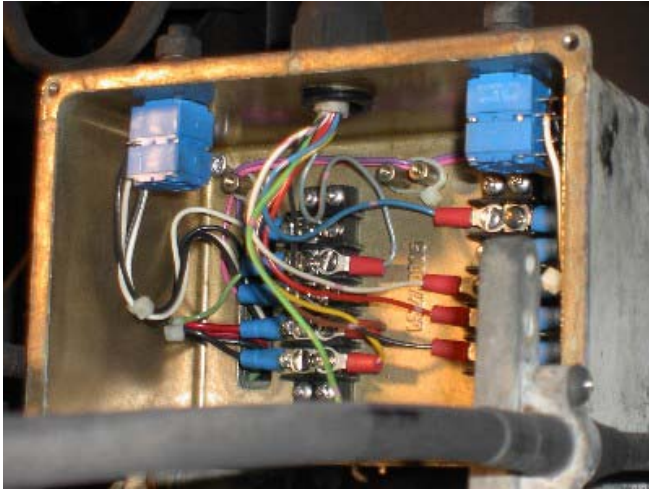
Actionneur (vue intérieure)

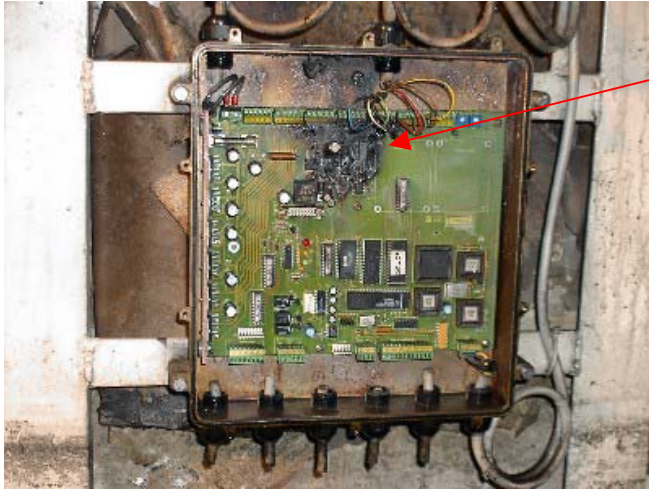
La dégradation par l'incendie de l'unité centrale de traitement Kobelt et des circuits de liaison avec la timonerie et l'actionneur pourrait être la cause de l'accélération intempestive du moteur et de l'embrayage inopiné.

Le fusible de protection de 10A est grillé. La rupture de ce fusible supprime tout fonctionnement de la télécommande.

On peut donc envisager qu'un ordre d'embrayage et / ou d'accélération ait pu être donné par un court-circuit au niveau de la carte électronique, la rupture simultanée du fusible entraînant le maintien des commandes en l'état.

Composants détruits

Unité centrale de traitement
Carte électronique

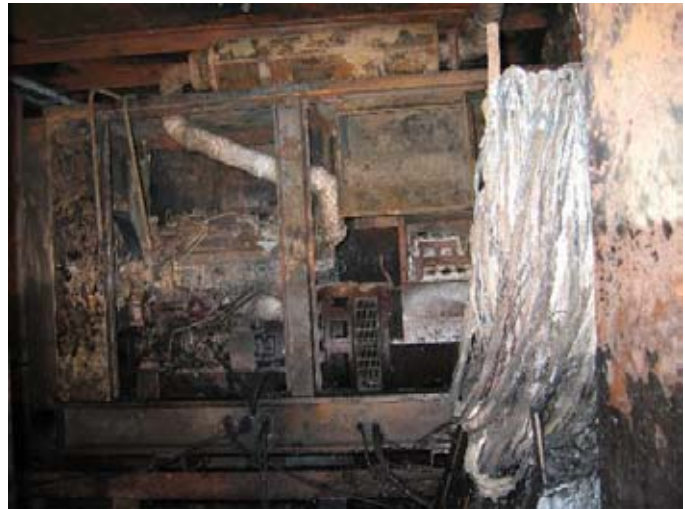
C'est à l'intérieur du local des groupes électrogènes situé à l'avant du compartiment machine que les dégâts sont les plus importants. Le groupe électrogène installé à tribord est complètement détruit par le feu. Tout le câblage électrique est détruit.

Les armoires électriques sont fortement endommagées, la plupart des composants ont fondu.

Des observations faites à bord, des auditions des pompiers, du marinier et de son matelot, il ressort que l'incendie aurait trouvé son origine dans le local des groupes électrogènes au niveau du groupe en service à tribord ; la cause initiale pouvant être un court-circuit ou une fuite de combustible en contact avec une surface chaude.

Bien que la cause exacte n'ait pu être déterminée, il en ressort qu'un défaut de fonctionnement du groupe électrogène peut être considéré comme le **facteur déclenchant** du sinistre.

Groupe électrogène
tribord après l'incendie

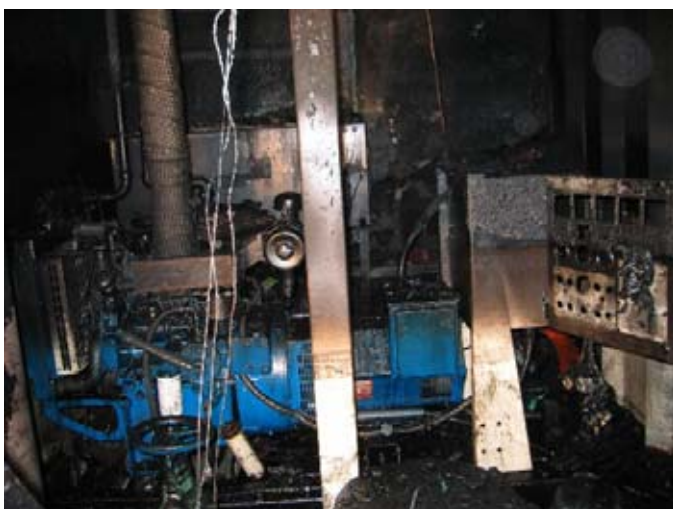
On observe aussi des traces d'échauffement sur le groupe électrogène situé à bâbord.

Groupe électrogène
bâbord après l'incendie

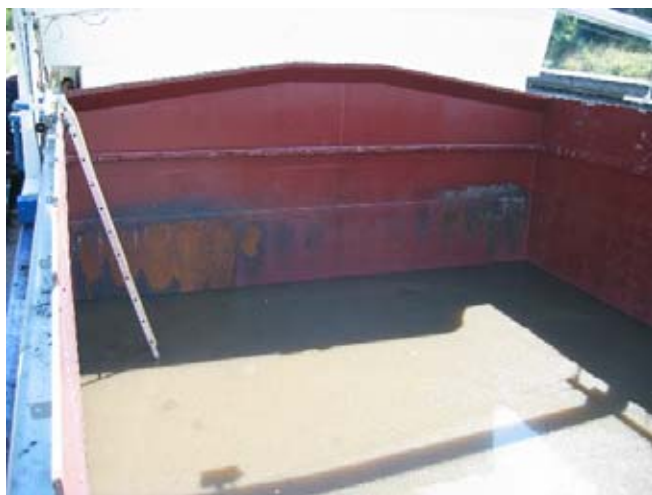
On note des traces de feu sur la cloison avant de séparation avec la cale, plus importantes à tribord qu'à bâbord, ainsi qu'à tribord sur la cloison arrière séparant le local du compartiment du moteur de propulsion.

Cloison cale/local des
groupes électrogènes
