**Rapport d'enquête technique  
sur l'accident impliquant un autocar  
survenu sur l'A 63 à Lugos (33)  
le 29 août 2004**

Octobre 2005

**Bureau d'Enquêtes sur les Accidents  
de Transport Terrestre**

Affaire n°BEATT-2004-006

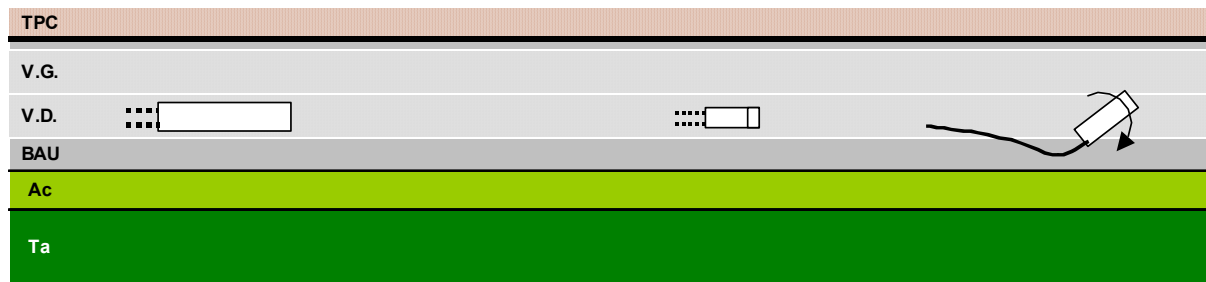
### Phase 1

Le fourgon A, en tête de file, est alors victime d'une crevaison du pneumatique de la roue arrière droite. Sous l'effet combiné de cette crevaison et de sa surcharge, le véhicule change brusquement de direction. Il part à droite et sort de son couloir de circulation.

Pour rétablir sa trajectoire, le conducteur braque fortement à gauche. Sous l'effet, amplifié par la surcharge, de cette manœuvre trop violente, le conducteur perd le contrôle de son véhicule. Celui-ci change de nouveau brutalement de direction et part à gauche en direction du terre plein central.

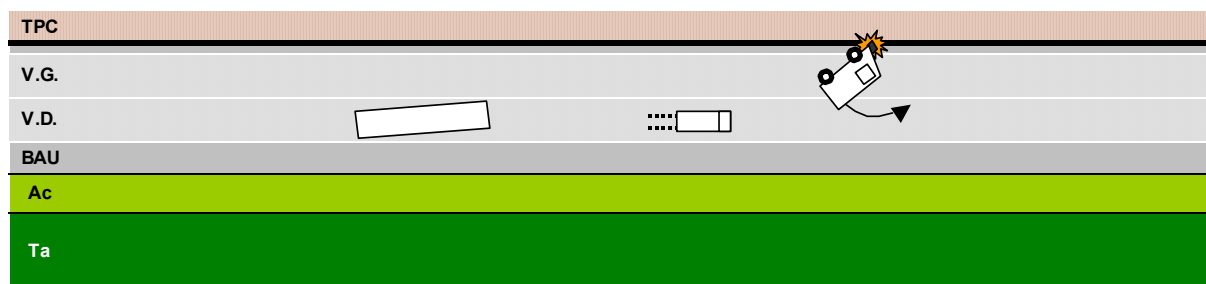
### Phase 2

Dans ce mouvement, le véhicule est déséquilibré et se renverse sur son flanc droit. Il continue sur sa trajectoire en glissant et l'avant du véhicule vient heurter la glissière de sécurité du terre plein central.

Sous le choc le fourgon A effectue, tout en glissant sur son côté droit, une rotation autour du point d'impact. Au terme de ce mouvement, le véhicule s'immobilise sur la voie de gauche de l'autoroute dans la position suivante, renversé sur son côté droit et l'avant face à la circulation.

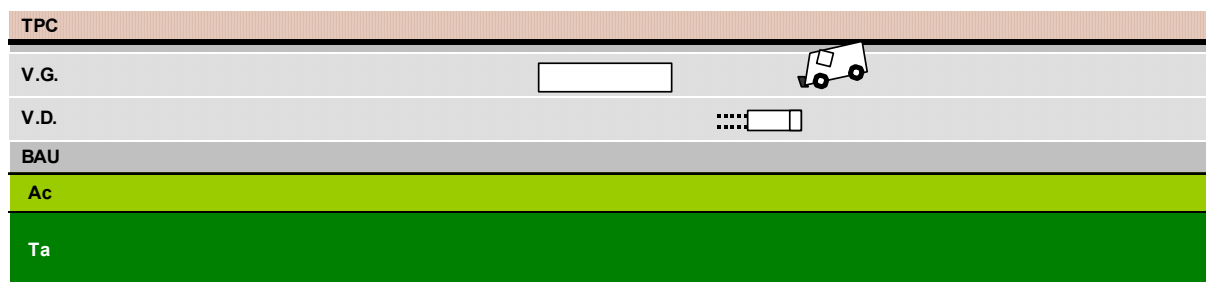
### Phase 3

Le fourgon A est immobilisé, couché sur son flanc droit avec sa face avant en regard des véhicules qui arrivent. La fourgonnette B qui a beaucoup ralenti, poursuit sa trajectoire sur la voie de droite sans avoir été heurtée par l'autocar.

L'autocar C arrive alors sur la voie de gauche et découvre face à lui le fourgon immobilisé.

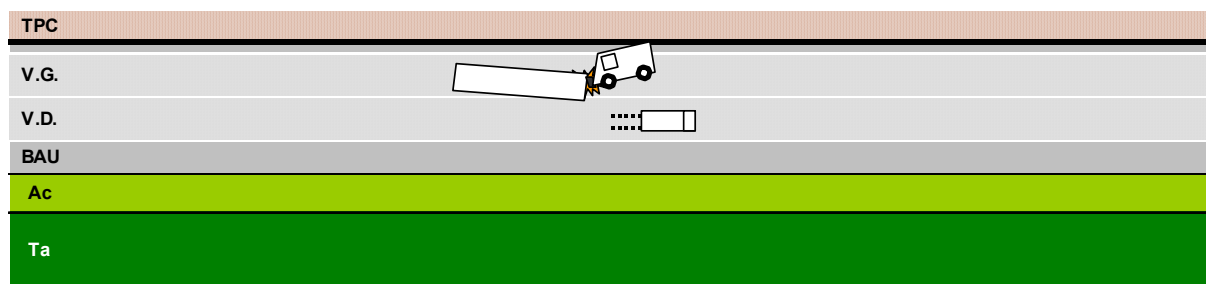
#### Phase 4

Voyant le fourgon A devant lui sur la voie de gauche, le conducteur de l'autocar effectue, en urgence, une nouvelle et brusque manœuvre d'évitement sur la droite.

Mais, il ne peut éviter le choc et la face avant gauche de l'autocar vient heurter violemment la face avant du fourgon A. Les calculs de simulation du choc conduisent à estimer la vitesse d'entrée de ce choc à 85 kilomètres/heure et la vitesse de sortie à 75 kilomètres/heure.

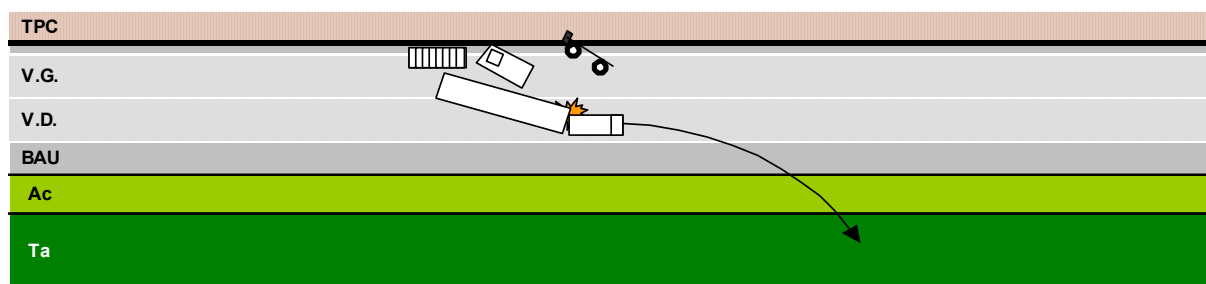
#### Phase 5

Sous l'effet de ce choc, le fourgon A est déplacé et désintégré en trois parties : la galerie avec son chargement, la caisse et le châssis.

Quant à l'autocar C, devenu incontrôlable, il poursuit sa trajectoire vers la droite et se retrouve derrière la fourgonnette B pratiquement à l'arrêt sur la voie de droite. La face avant de l'autocar vient heurter violemment la face arrière de la fourgonnette B. Les vitesses de l'autocar C, en entrée et en sortie de ce second choc, sont estimées respectivement à 70 kilomètres/heure et 60 kilomètres/heure.

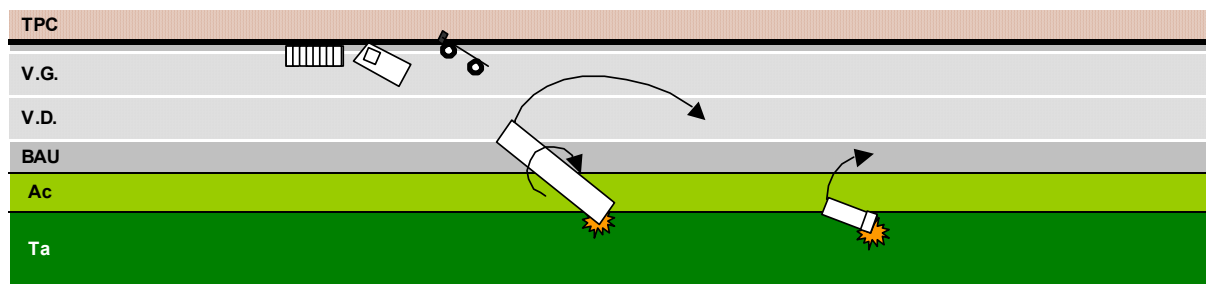
#### Phase 6

Sous l'impact de ce choc, la fourgonnette B est projetée vers l'avant et va percuter le talus à droite de la bande d'arrêt d'urgence. Elle pivote autour de son point d'impact et retombe sur l'accotement et la BAU\* avec une orientation inverse au sens de circulation.

L'autocar C, en déséquilibre, poursuit sa trajectoire et vient également percuter le même talus à une vitesse estimée à 42 kilomètres/heure.

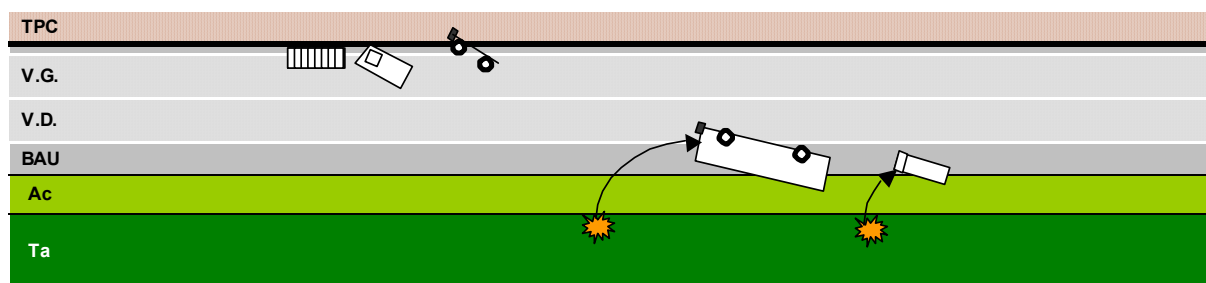
### Phase 7

La fourgonnette B pivote autour de son point d'impact sur le talus et retombe sur l'accotement et la BAU avec une orientation inverse au sens de circulation.

L'autocar C, en sortie de choc avec une vitesse estimée à 32 kilomètres/heure, sous l'effet de son énergie résiduelle, pivote autour du point d'impact en se renversant sur son flanc gauche. Au terme de son mouvement, il se trouve couché sur son flanc gauche, en partie sur la BAU et en partie sur la voie de droite, et orienté dans le sens inverse de circulation.

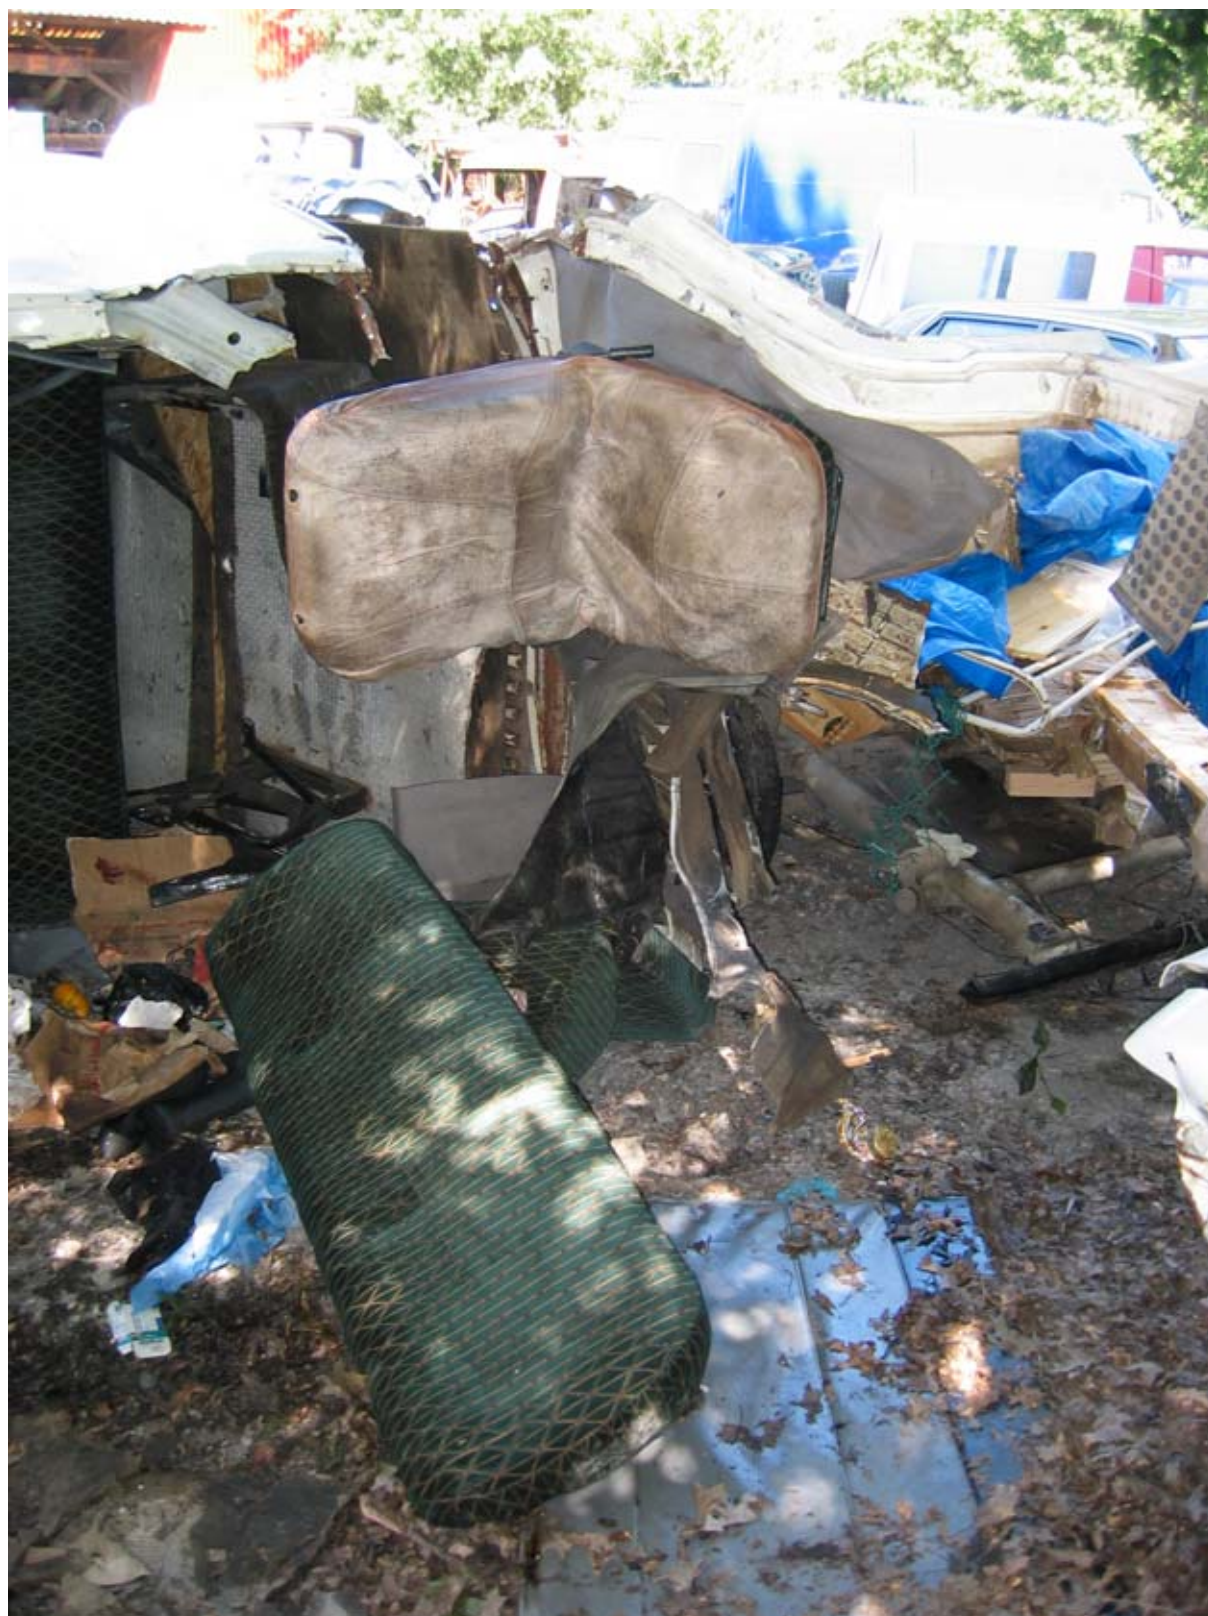
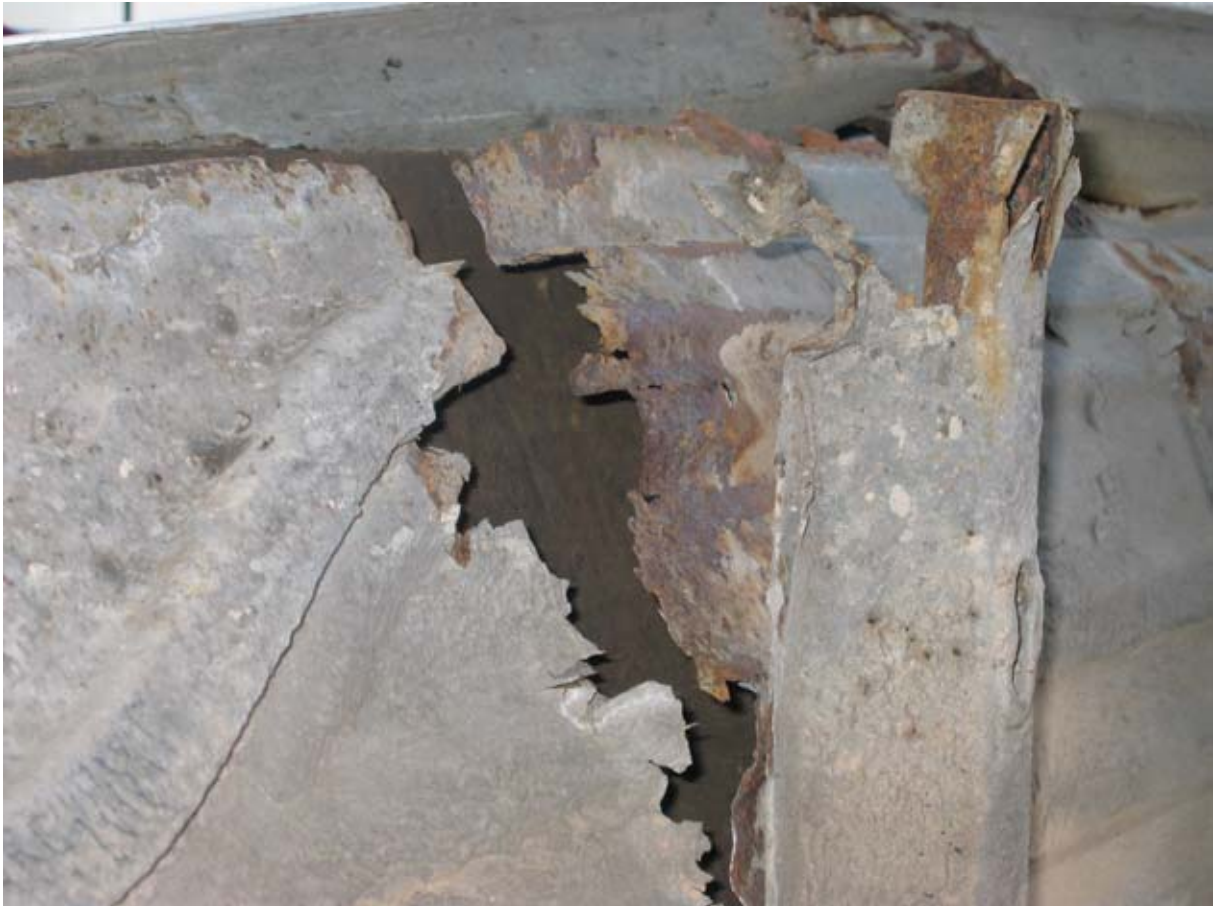
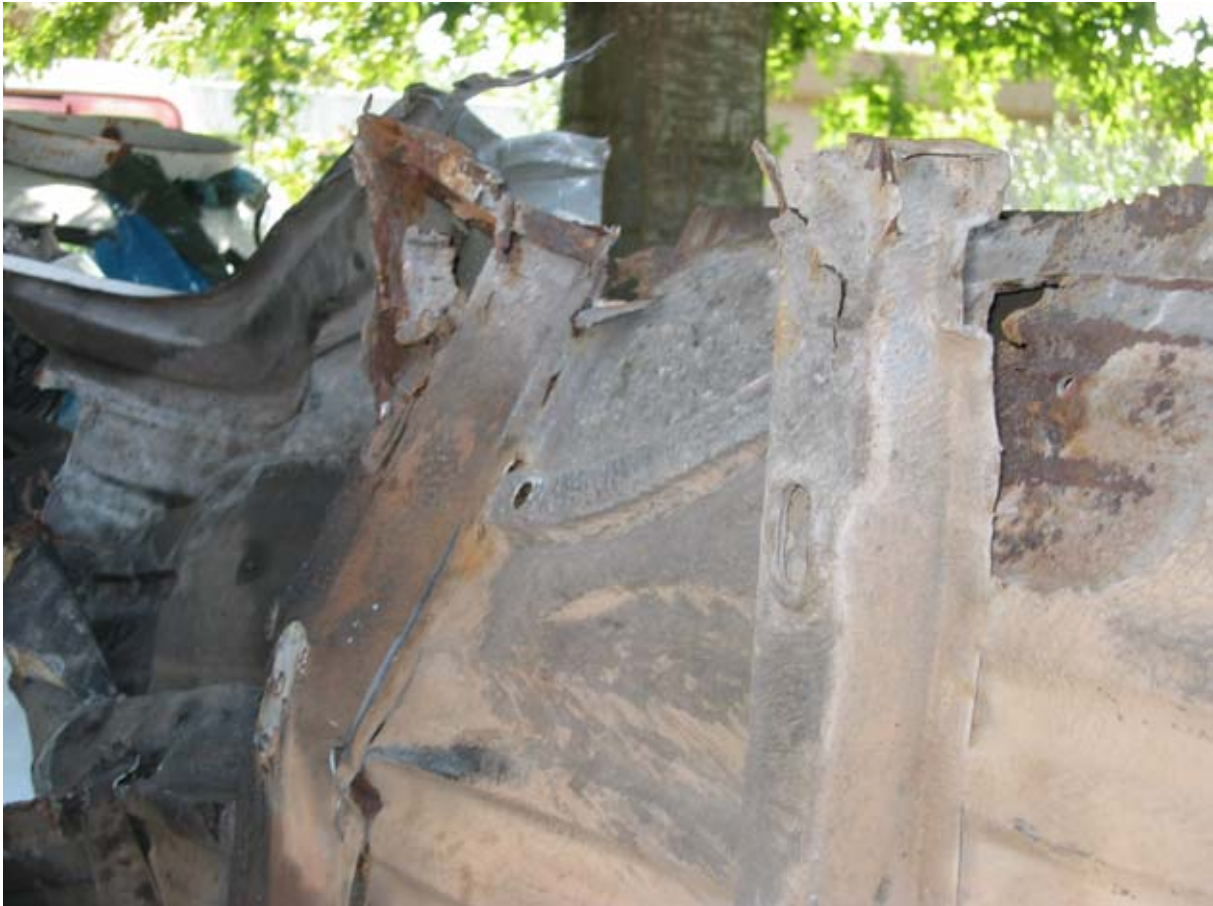
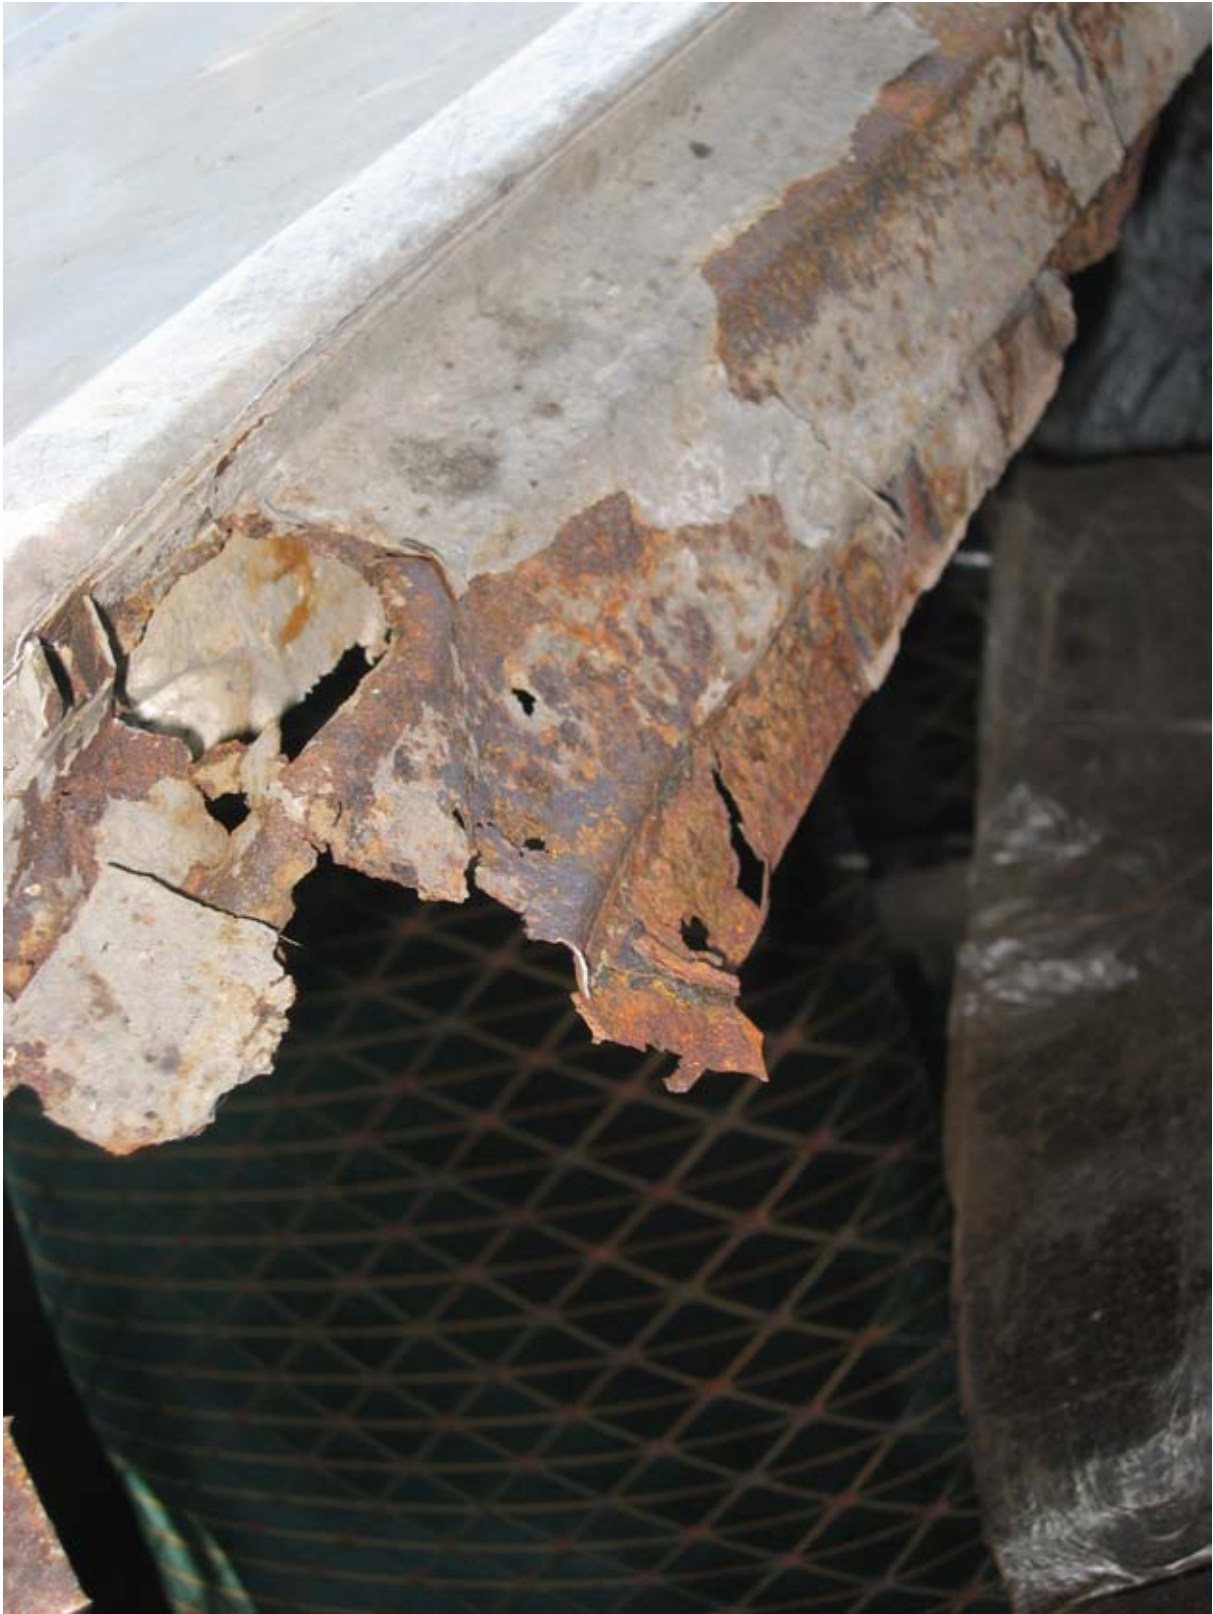
Fourgon A

L'examen de ces différentes parties montre que de nombreux éléments du châssis étaient fortement corrodés.

Le pneumatique défectueux du fourgon A qui est à l'origine de l'accident, rappelle l'importance capitale de cet équipement. La surcharge et l'état vétuste de ce véhicule, qui, à la vitesse de 104 km/h, rendaient toute correction de trajectoire après l'éclatement, très improbable, en sont une cause secondaire aggravante. Ces points viennent confirmer le rôle essentiel des contrôles techniques pour renforcer les conditions de sécurité de véhicules tels que le fourgon A, vieux, plus de 16 ans, usagé, près de 500 000 kilomètres, et utilisé sur des trajets longs et difficiles.

En outre, la corrosion importante constatée sur de nombreuses parties de la structure du fourgon A, attire l'attention sur le fait qu'il n'y est pas d'obligation de réparation lorsque de tels phénomènes de corrosion même perforante sur la structure sont constatés en contrôle technique (cf. annexe 5).

2. l'état médiocre du fourgon conduit à s'interroger sur le niveau de contrôle technique et les obligations de remise en état, voire les conditions de circulation, pour les véhicules qui ont dépassés 10 ans et 300 000 kilomètres et présentent des faiblesses structurelles visibles.

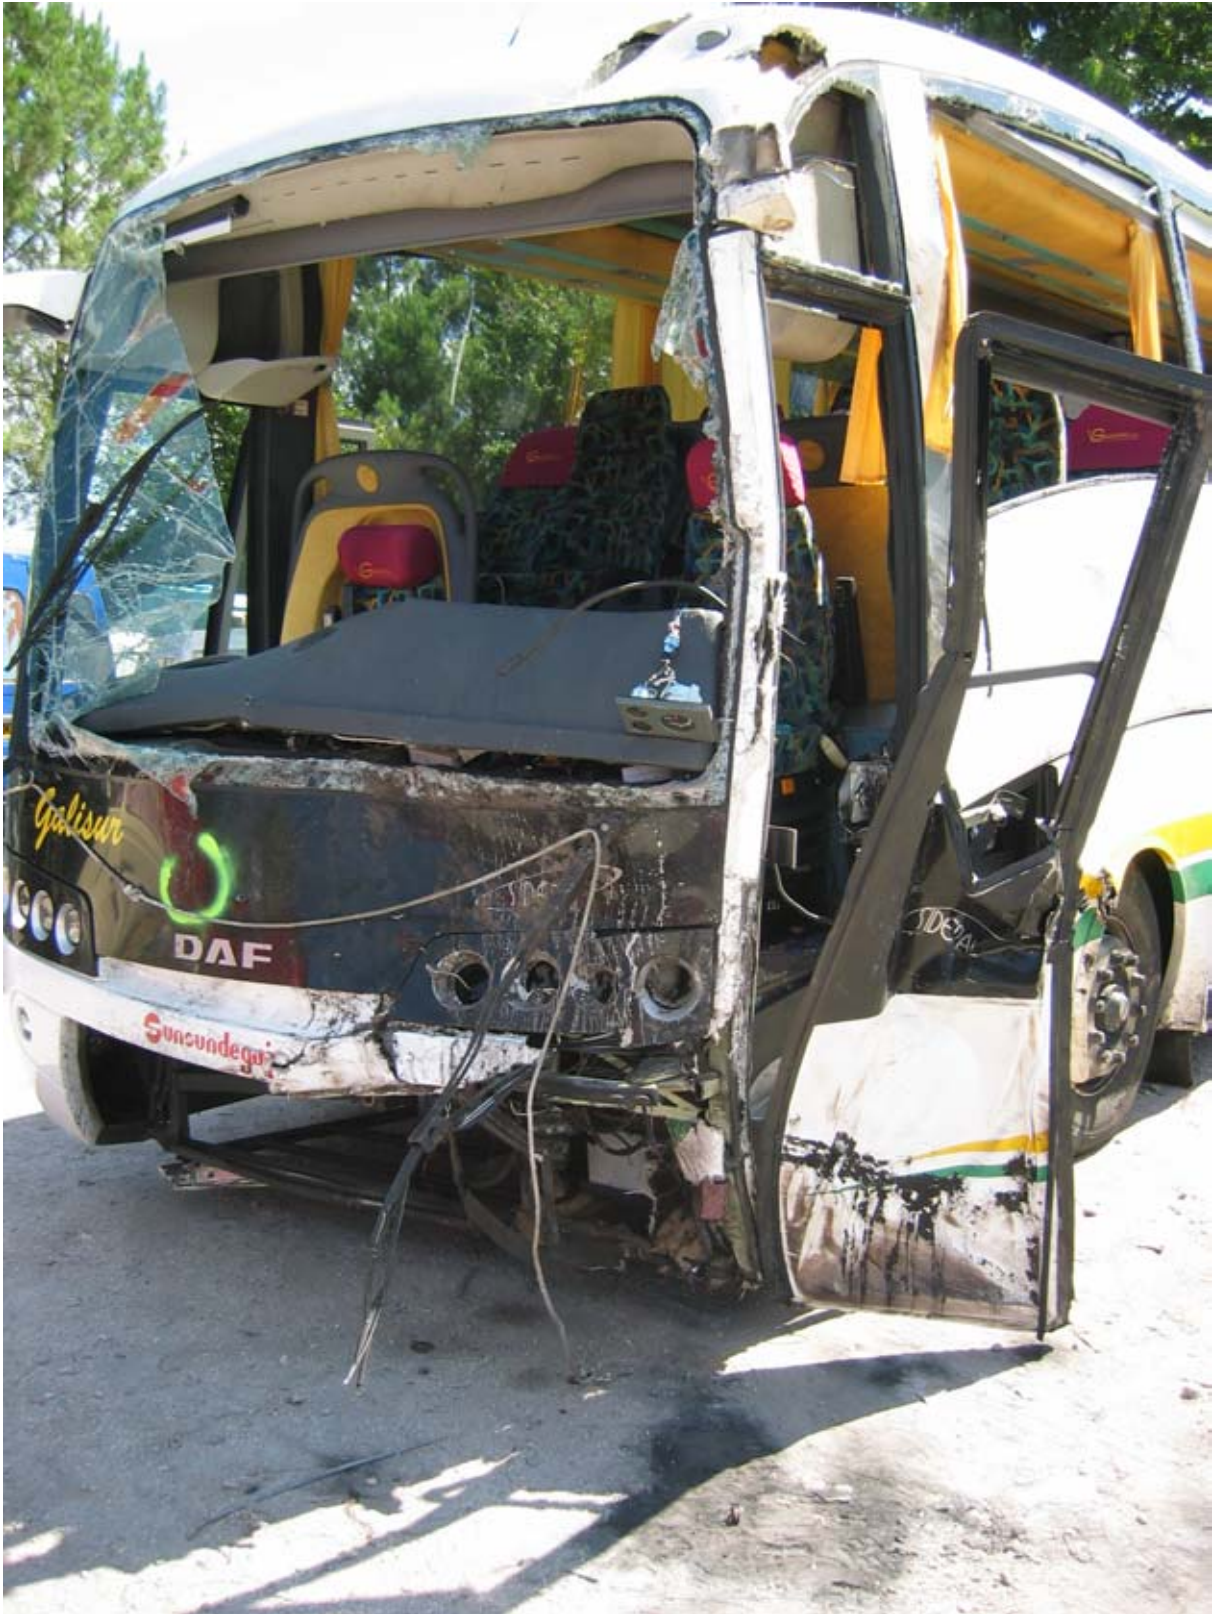
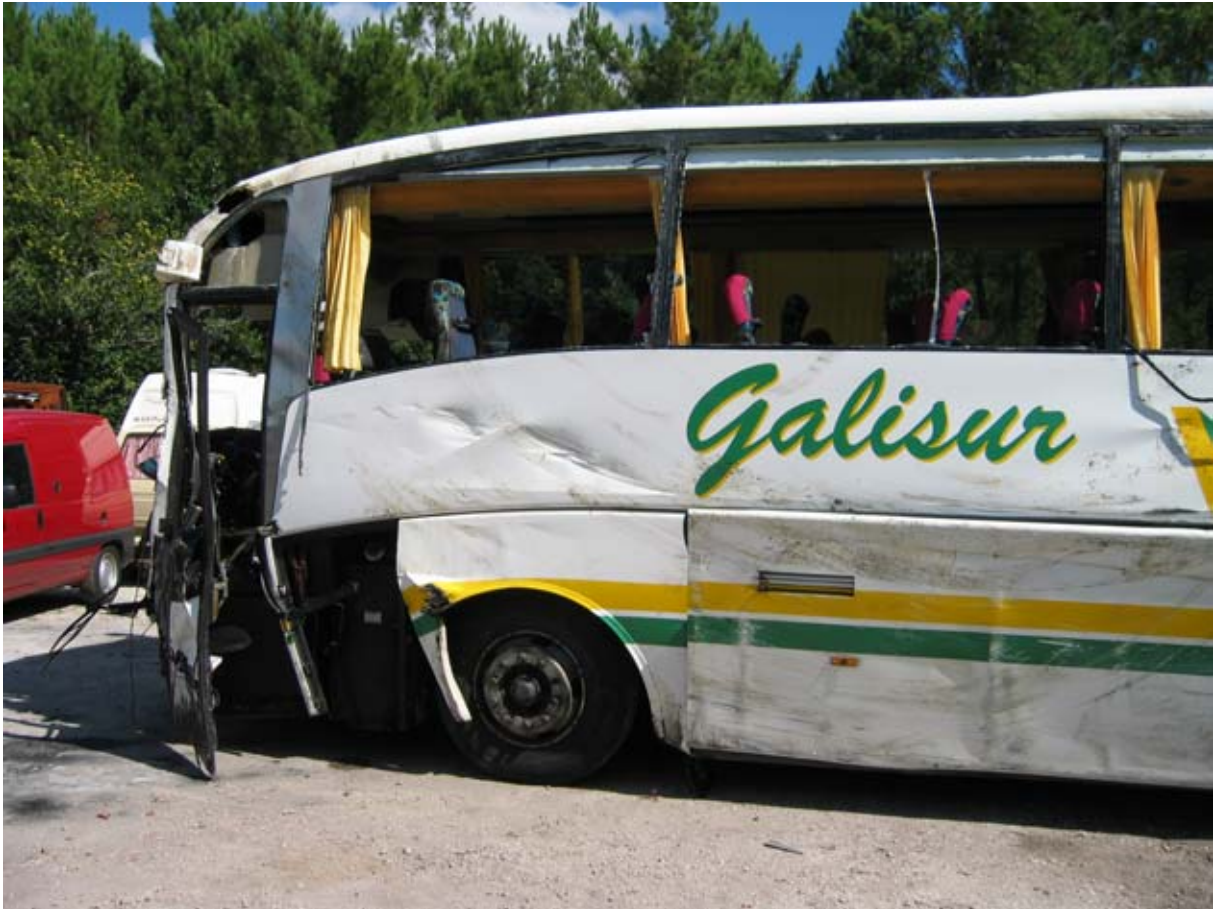
Autocar C

Or, cette absence de ceinture est la cause principale de la gravité du bilan de l'accident pour les passagers de ce véhicule. En effet, ce sont les personnes éjectées, partiellement ou totalement, qui ont été tuées.
