**Rapport d'enquête technique**  
**sur le quasi-rattrapage de deux trains**  
**survenu le 28 juin 2006**  
**en gare de Tencin-Theys (38)**

Le 9 novembre 2007

Affaire n°BEATT-2006-007

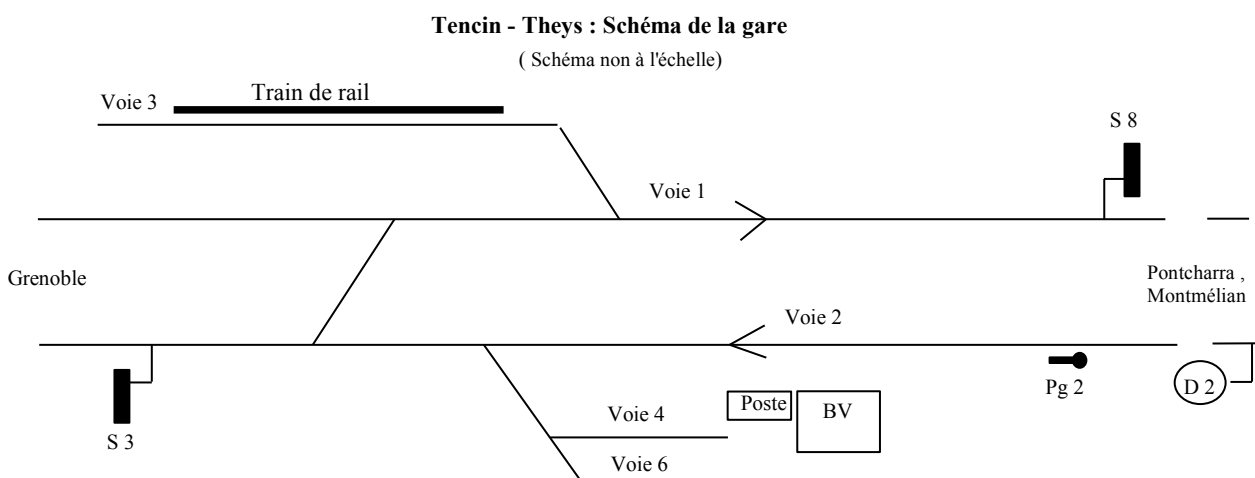
La situation en gare de Tencin-Theys est résumé sur le schéma ci-dessous (trois trains courts sont garés sur voie 4 et 6 mais comme ils ne jouent aucun rôle dans l'incident, il ne sont pas représentés).

Le train de rails est garé voie 3 et deux trains de travaux sont encore sur le chantier (le train dégarnisseur sur la voie 2 et le train de coupe sur la voie 1).

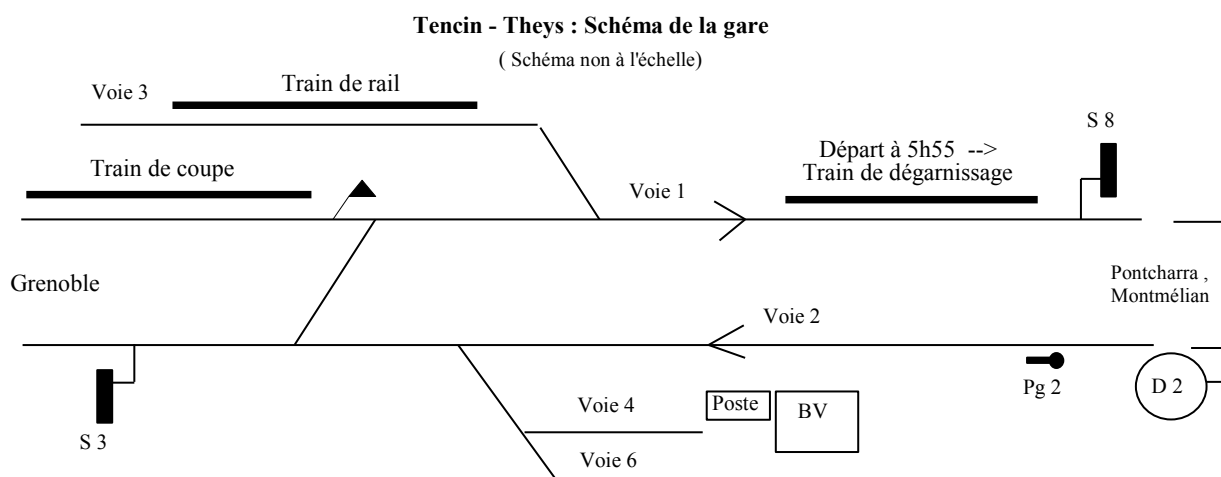
### 5.2.2- Entre 5h25 et 5h55

A 5h48, un des agents de la gare de Tencin-Theys reçoit la dépêche de la gare de Domène indiquant que la DIV voie 2 a été restituée. L'agent circulation de matinée retire alors le dispositif d'attention disposé sur le sémaphore 3<sup>1</sup>.

Le train dégainisseur, en provenance de la voie 2, part par voie 1 à 5h55 (retard 15') de Tencin-Theys. Le train de coupe, en provenance de la voie 1, est retenu en gare, en attente de la voie libre du train de dégainissage.

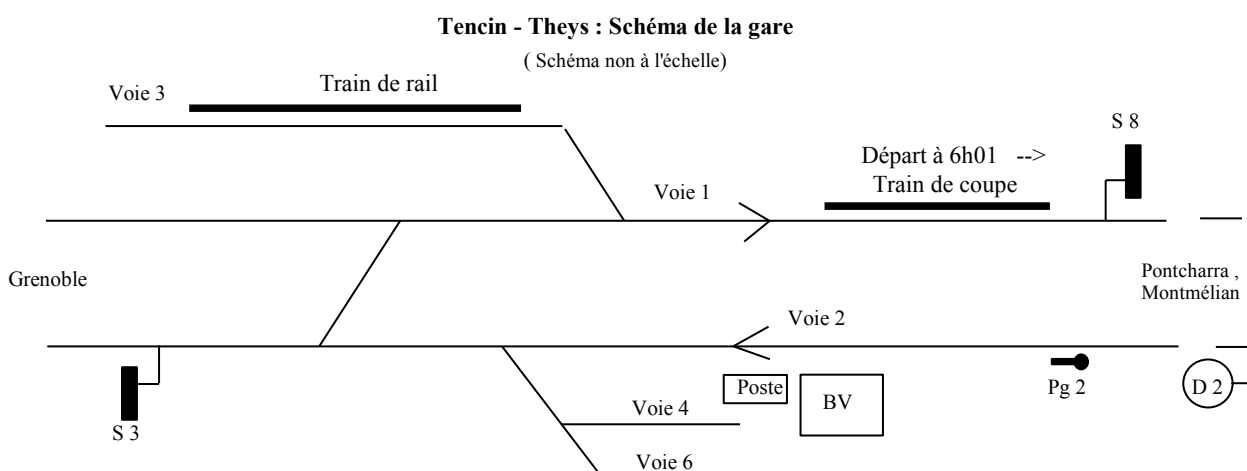
### 5.2.3- Entre 5h55 et 6h01

A réception de la voie libre du train dégainisseur, le train de coupe, quitte la gare de Tencin-Theys par voie 1 à 6h01 (retard 56'). Aucun des trois agents présents en gare ne reconnaît avoir cantonné ces deux trains, alors que la gare de Pontcharra a bien reçu les annonces par appareils.

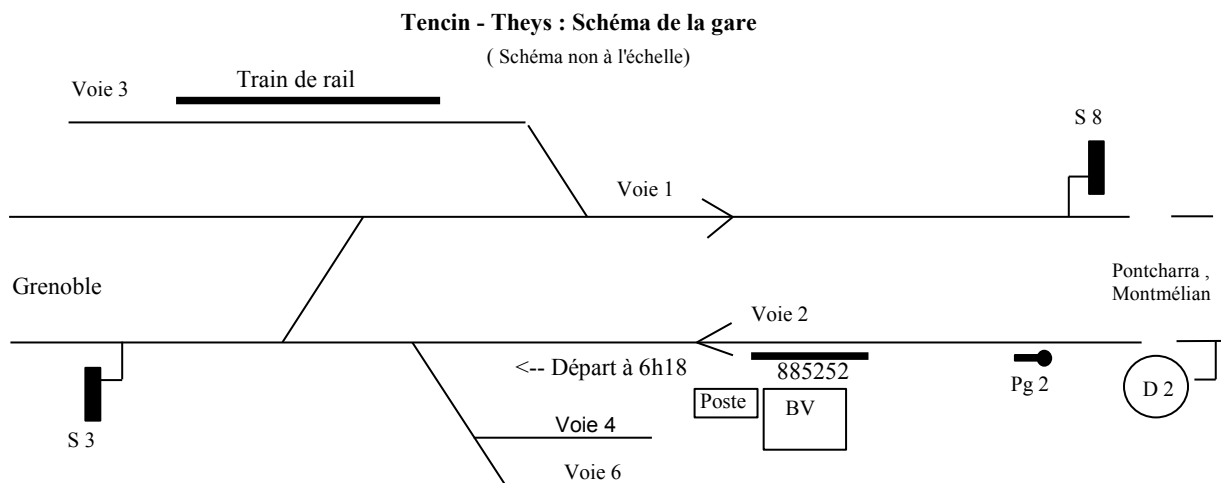
### 5.2.4- Entre 6h01 et 6h18

A 6h12 le Chef de gare travaux reçoit une dépêche l'avisant que le PN24 est en raté d'ouverture. Il en avise les deux autres agents.

Il est alors nécessaire de remettre un ordre de marche prudente au droit du PN24 à tous les trains devant le franchir tant que la gare n'a pas l'assurance qu'un gardiennage manuel de ce PN est assuré. La gare de Tencin-Theys arrête exceptionnellement le train 885252 (TER Chambéry - Grenoble - St Marcellin) afin de lui remettre ce bulletin d'ordre. Il stationne sur voie 2 de 6h12 à 6h18 et est cantonné par l'agent circulation de matinée, bien que le service ne lui ait pas été remis et qu'il n'en n'ait pas reçu l'ordre de l'agent circulation de nuit.

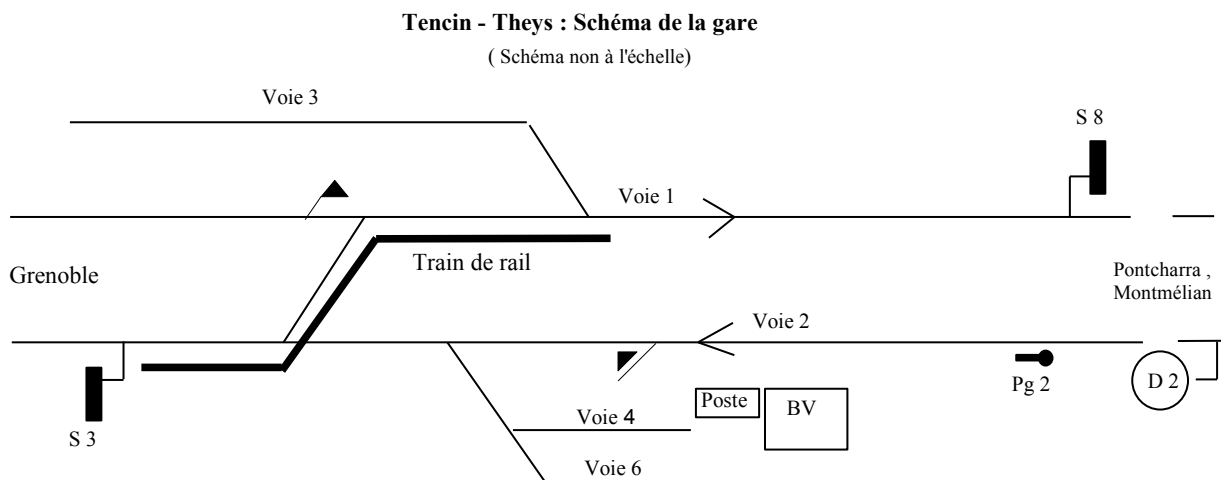
### 5.2.5- Entre 6h18 et 6h34

A partir de 6h20, l'agent circulation de nuit manoeuvre le train de rails pour l'amener de la voie 3 vers la voie 2, devant le sémaphore S3 pour l'expédier vers Grenoble à réception de la voie libre du train 885252. La voie 1 ne peut plus être utilisée par un autre train aussi longtemps que le train de rails n'aura pas été expédié vers Grenoble.

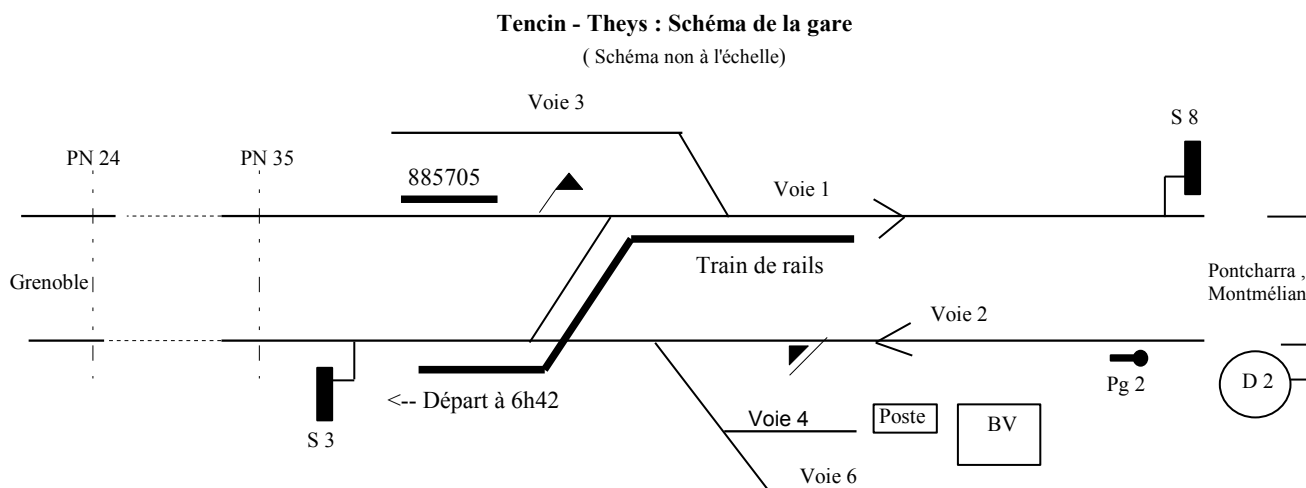
### **5.2.6- Entre 6h34 et 6h42**

Le train 885705 (TER Grenoble - Chambéry - Genève) arrive de Grenoble à 6h35. Il est retenu par un SAM en amont de la communication 1/2, le train de rails (cf. paragraphe ci-dessous) occupant la voie 1 et la communication 1/2 avant son départ vers Grenoble.

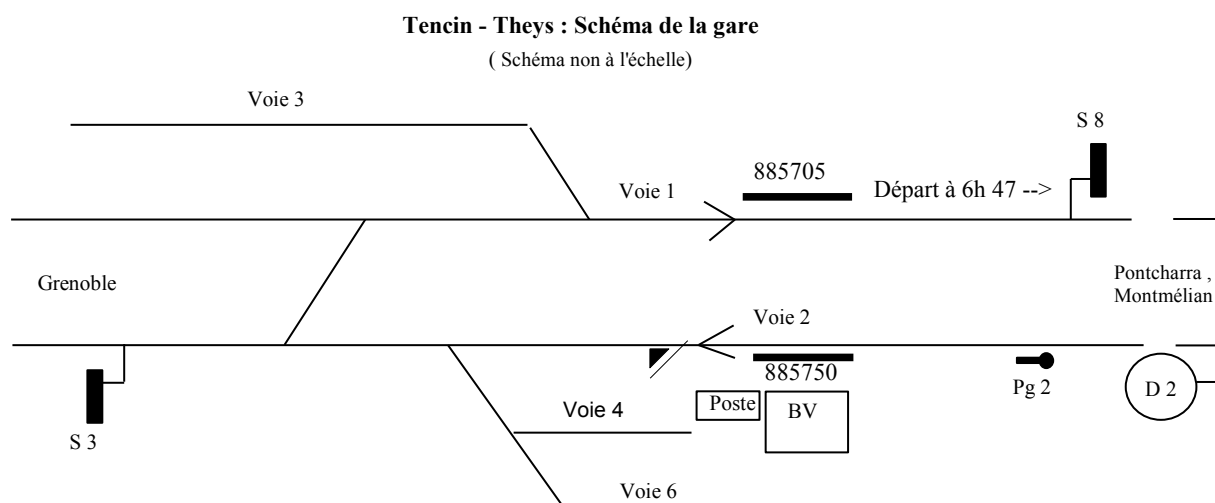
Vers 6h47, après le départ du train de rails de la gare de Tencin-Theys, l'un des trois agents (probablement l'agent circulation de matinée) le cantonne et par erreur rend voie libre d'un train à Pontcharra-sur-Bréda. Cette reddition de voie libre n'aurait pas dû être effectuée, le train expédié vers Grenoble étant un train origine Tencin-Theys qui n'a pas circulé de Pontcharra à Tencin-Theys. Cette voie libre arrive bien à Pontcharra puisque les trois conditions nécessaires, contrôlées par des enclenchements, sont remplies :

- la manette de reddition de voie libre a été actionnée après le départ du train de rails,
- la pédale Pg 2 a été actionnée (par le train 885750 vers 6h41),
- le sémaphore S3 a été fermé (aubinage par le train de rails lors de son départ) et sa fermeture a été confirmée (probablement par l'agent circulation de matinée qui cantonne le train de rail).

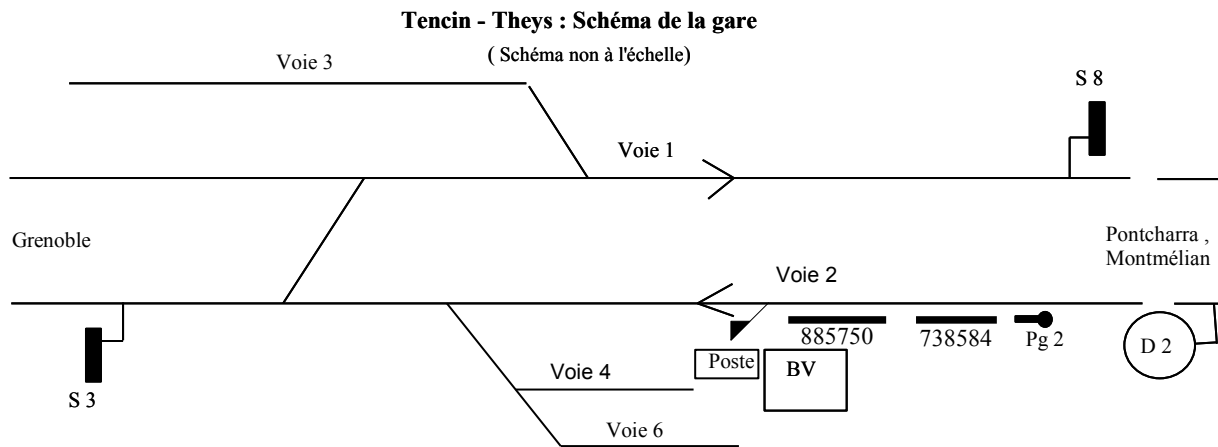
train 885750, évitant ainsi un choc dû au rattrapage.

Le disque D2 a été refermé, après son franchissement par le train 738584 (vers 6h58), lorsqu'un agent s'est aperçu de cette ouverture indue<sup>1</sup>.
