**BEA-TT**

*Rapport d'enquête technique  
sur le renversement d'un autocar  
survenu le 17 mars 2012  
au droit du rond-point de Gourvily  
à Quimper (29)*

*mars 2013*

Affaire n° BEATT-2012-005

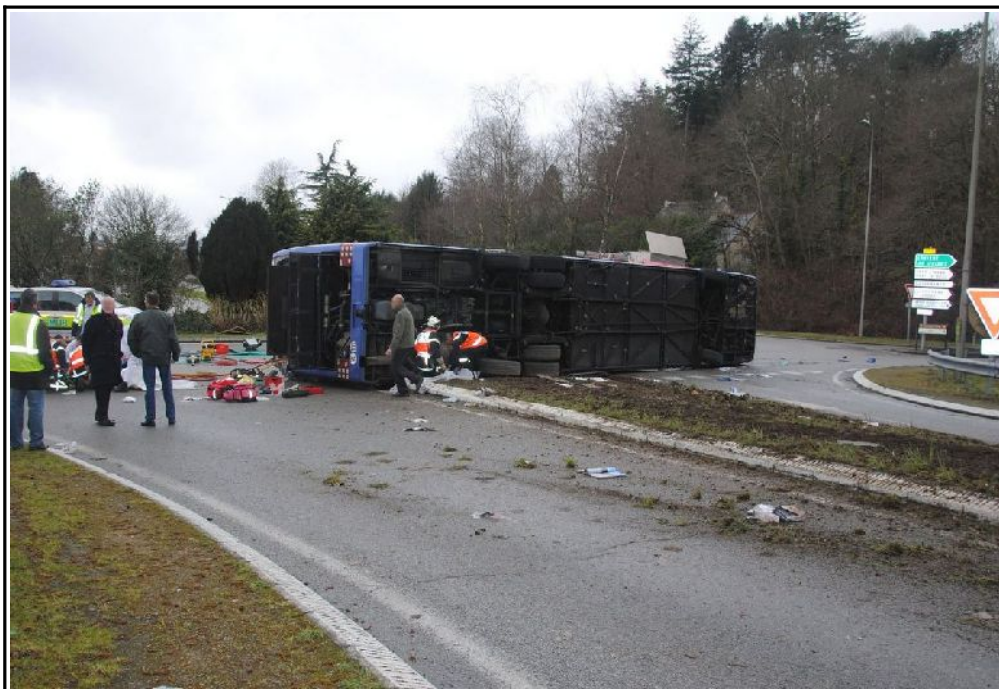
**Figure 5 : Vue de l'autocar (A) renversé sur son flanc gauche et du terre-plein herbeux, labouré par ce véhicule, entre les bretelles de sortie et d'accès à la RN 165**

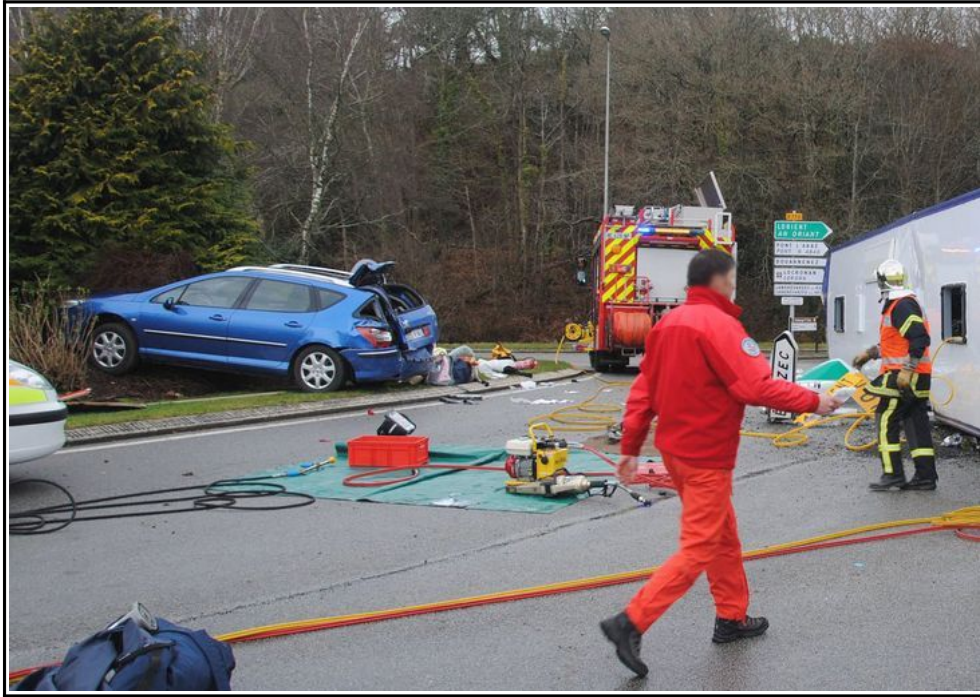
Figure 6 : Vue du véhicule léger (B) percuté et projeté sur l'îlot central du rond-point

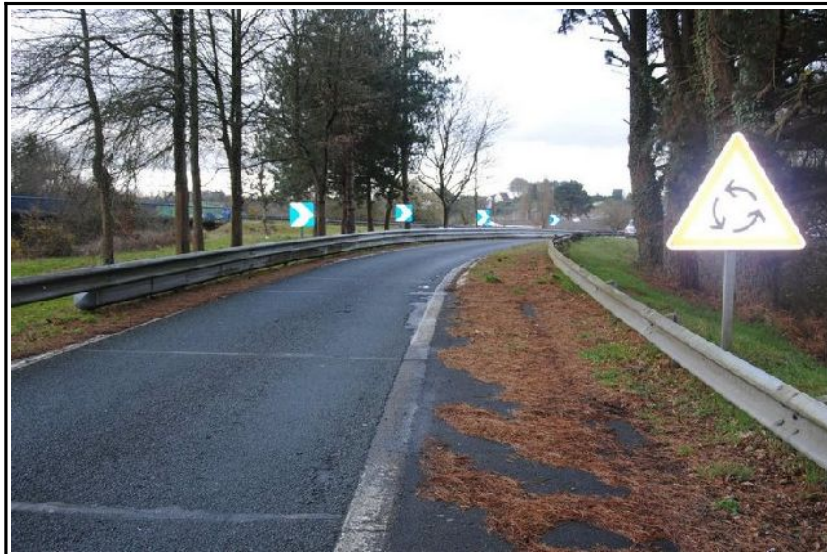
Aucune trace de freinage n'a été relevée sur la chaussée.

**Figure 7 : Vue du virage de la bretelle de sortie  
Aucune trace de freinage n'est visible sur la chaussée**

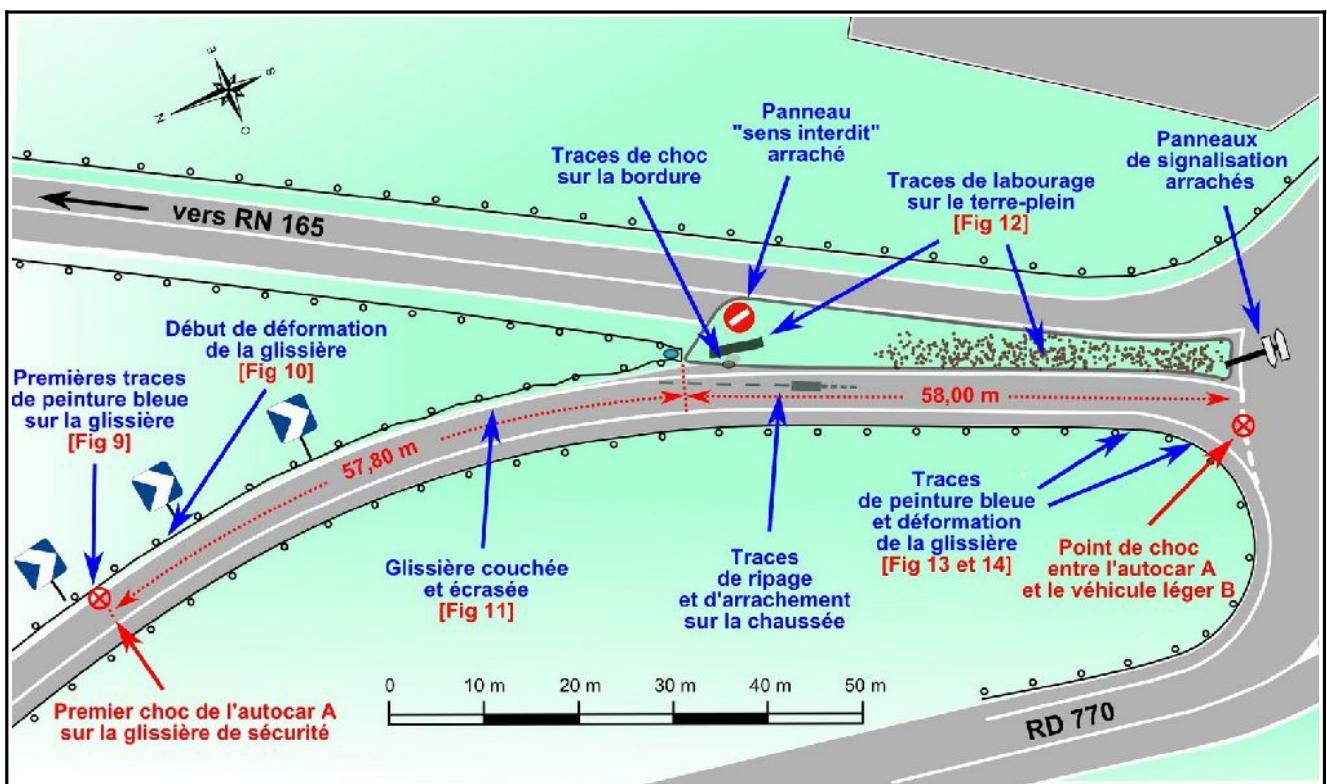
**Figure 8 : Les dégâts occasionnés à l'infrastructure**

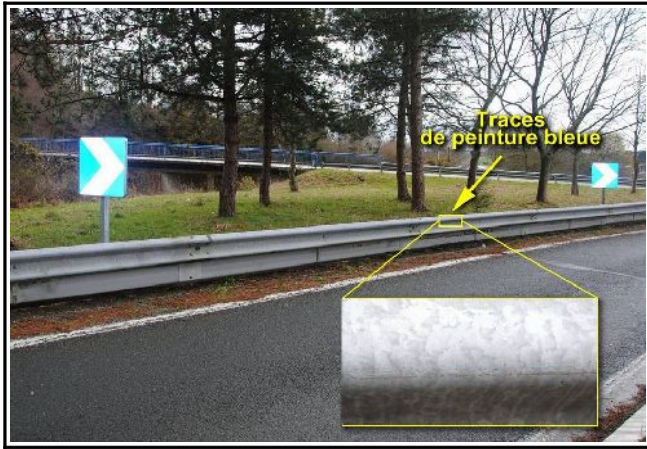
**Figure 9 : Vue des premières traces de peinture bleue discernables sur la glissière de sécurité, entre la 2<sup>e</sup> et la 3<sup>e</sup> balise J4**

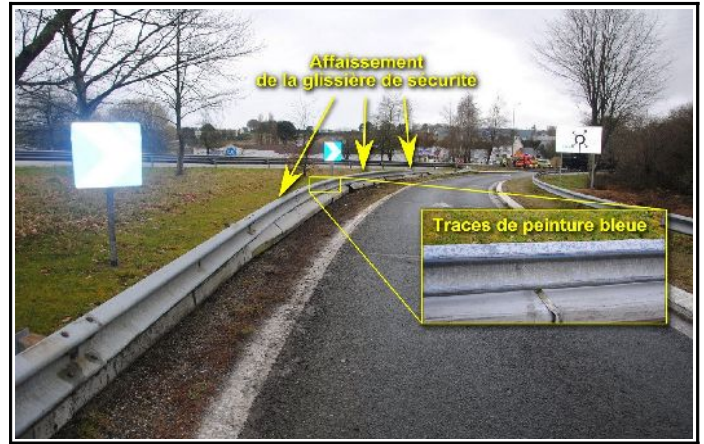
**Figure 10 : Vue des dégâts occasionnés à la glissière de sécurité après la 3<sup>e</sup> balise J4**

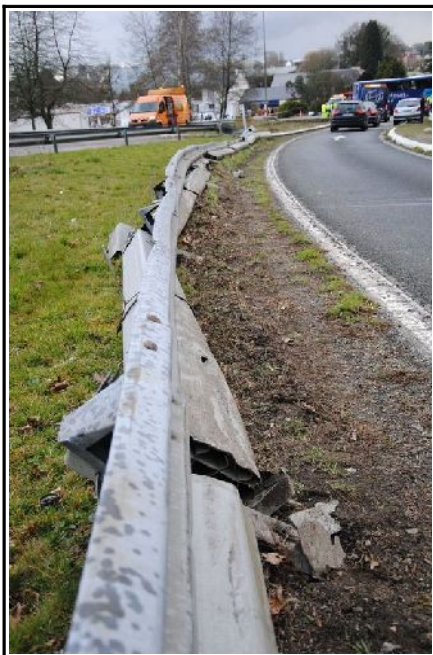
**Figure 11 : Vue de la dernière section de la glissière de sécurité couchée et écrasée**

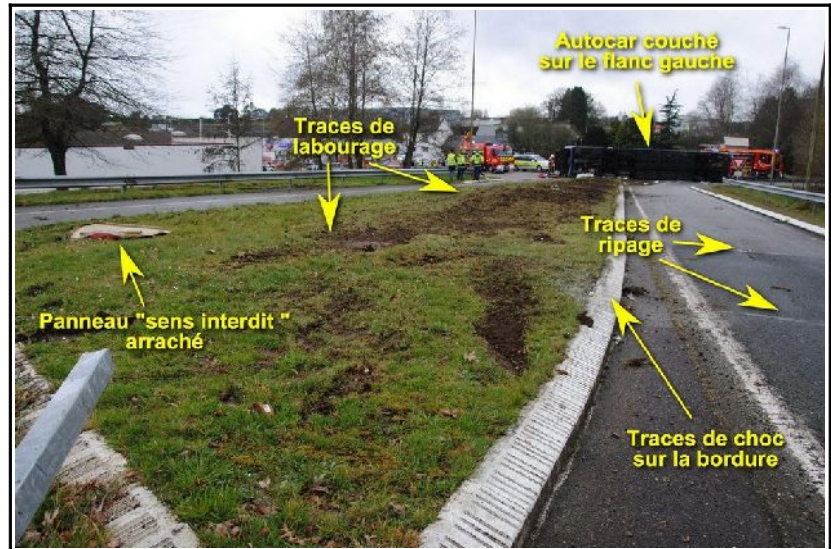
**Figure 12 : Vue du labourage de la zone herbeuse et des traces de ripage sur la chaussée**

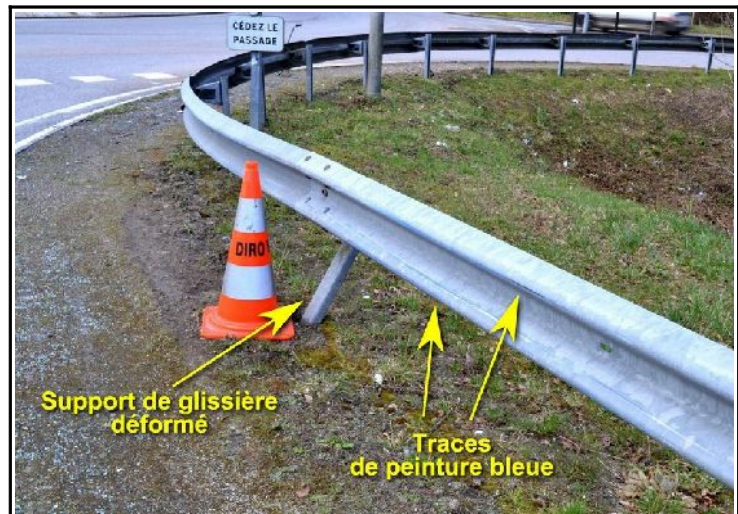
Figure 14 : Vue rapprochée des dégâts occasionnés à la glissière située sur le côté droit de la bretelle de sortie

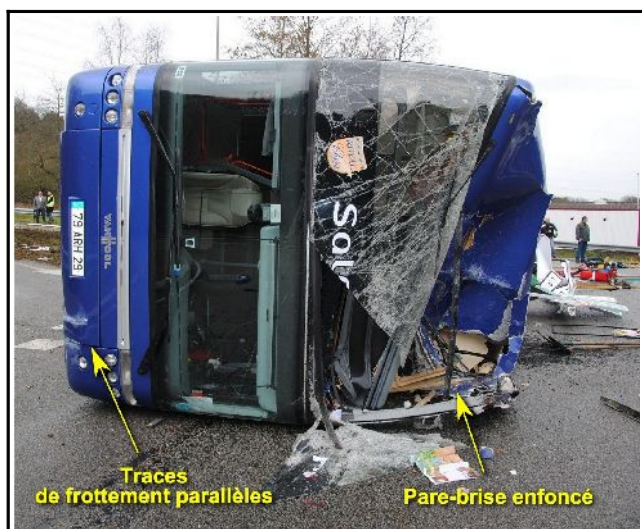
Il présente des déformations et des dommages importants à l'avant, notamment du côté gauche. Le pavillon de toit est partiellement enfoncé, le pare-brise a explosé et deux traces de frottement parallèles sont visibles sur le pare-choc.

**Figure 30 : Vue des dégâts causés à la face avant de l'autocar**

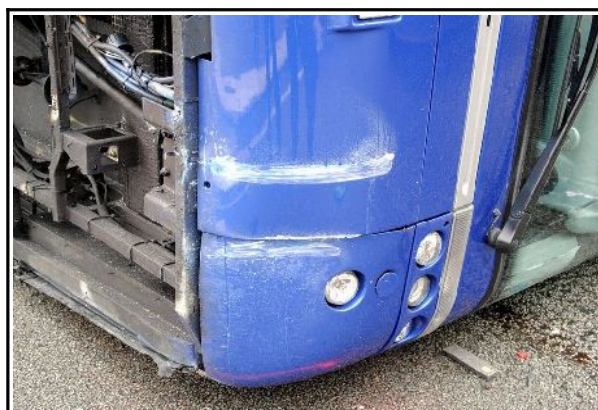
**Figure 31 : Vue rapprochée des traces de frottement parallèles sur le pare-choc avant**

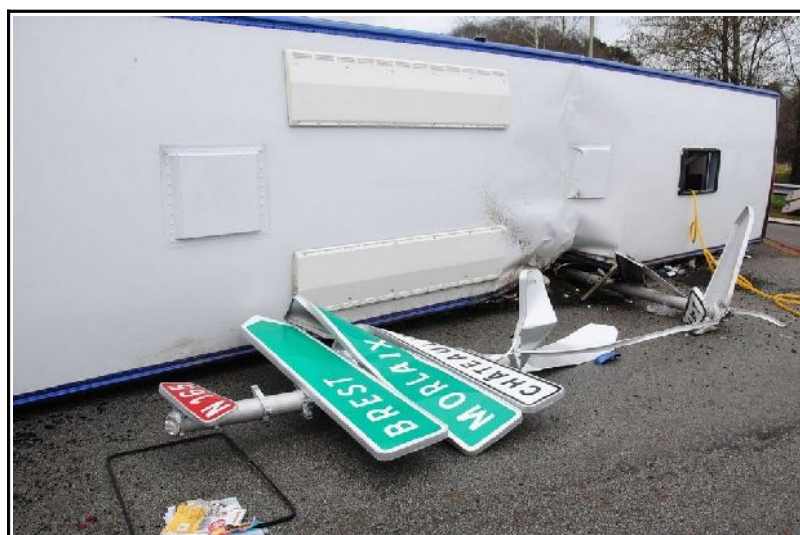
De plus, le pavillon de toit présente une déformation significative au droit du premier essieu arrière. Elle a été causée par les panneaux de signalisation routière qui ont été écrasés lorsque l'autocar a glissé sur le terre-plein bordant le côté gauche de la bretelle de sortie de Gourvily.

**Figure 32 : Vue rapprochée du toit de l'autocar et d'un panneau de signalisation couché sous ce véhicule à la hauteur de son essieu arrière**

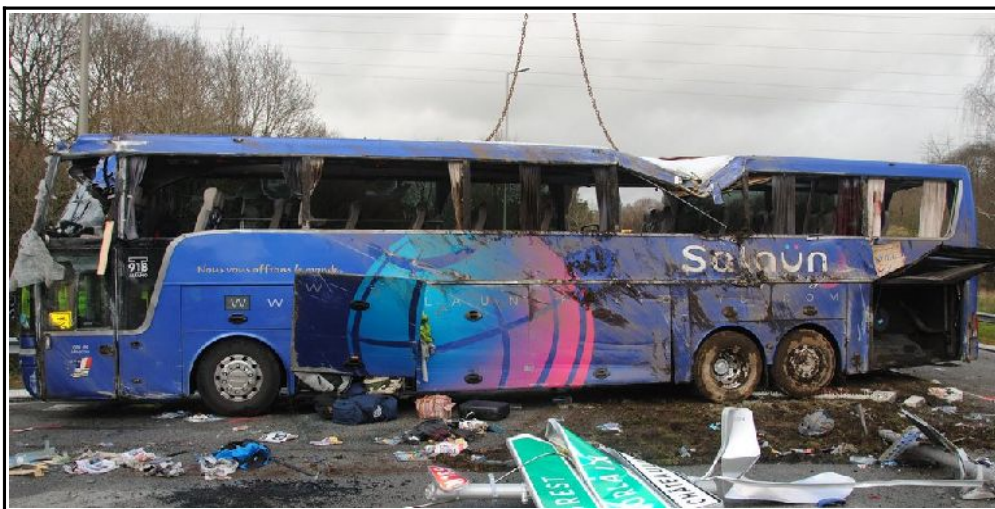
Les trains roulants et les pneumatiques présentent des incrustations de terre et le parallélisme de l'essieu porteur arrière est faussé.

*Figure 33 : Vue du flanc gauche de l'autocar*

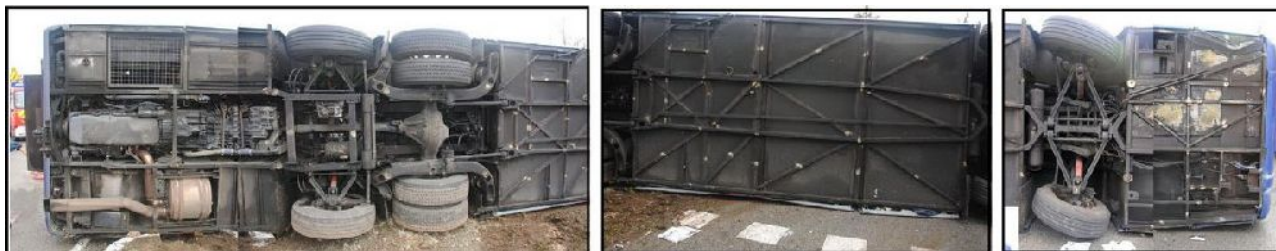
Aucune trace de choc n'est, par contre, discernable au niveau du dessous de caisse.

*Figure 34 : Vues du dessous de l'autocar*

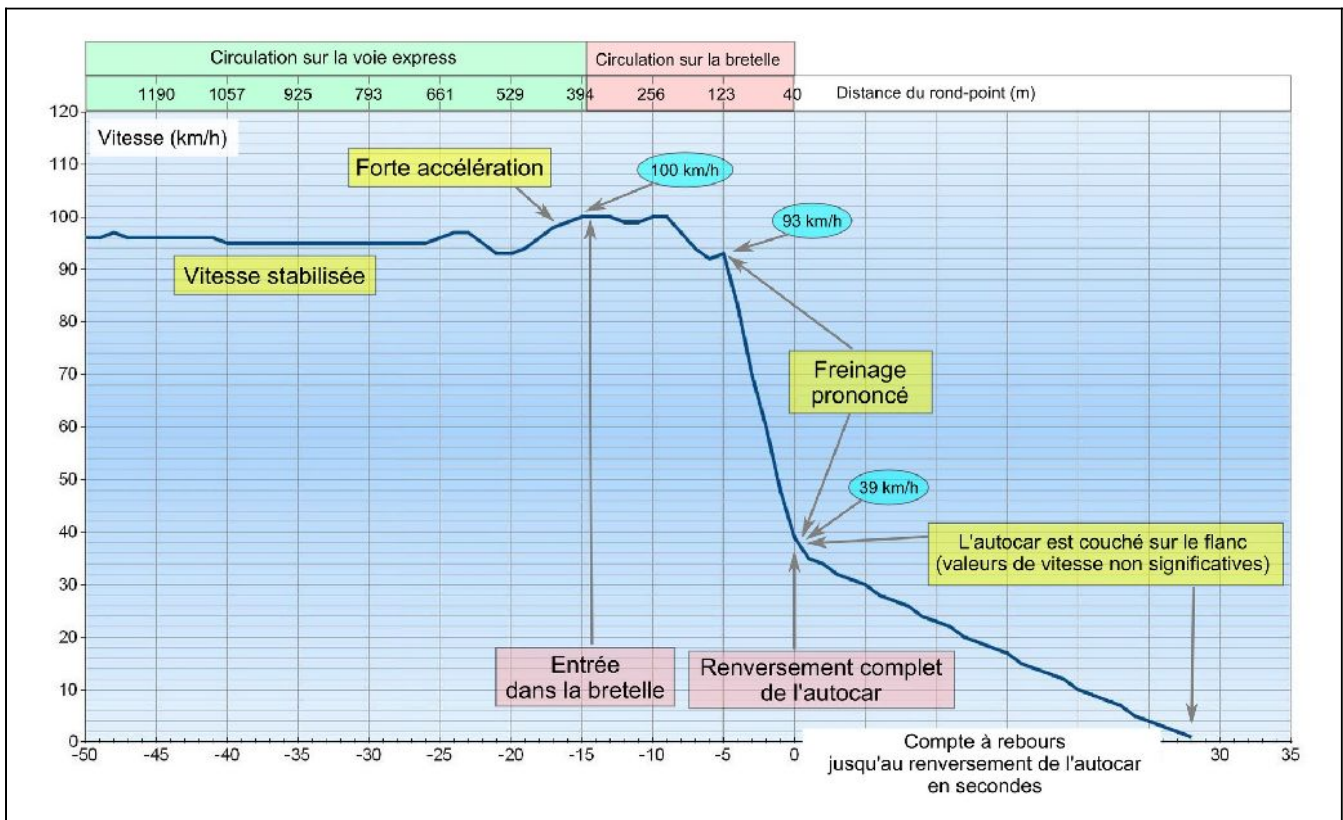
Au vu des traces qu'il a laissées tant sur la chaussée que sur le terre-plein herbeux précité, cet autocar s'est trouvé totalement couché sur son flanc gauche 40 mètres avant le débouché de la bretelle concernée sur le rond-point de Gourvily. Sur la courbe retraçant l'évolution de la vitesse de ce véhicule, ce renversement correspond au moment où la décroissance continue et linéaire de cette vitesse marque une rupture de pente.

Figure 37 : Analyse des informations enregistrées par le chronotachygraphe de l'autocar au cours des 50 secondes précédant son renversement

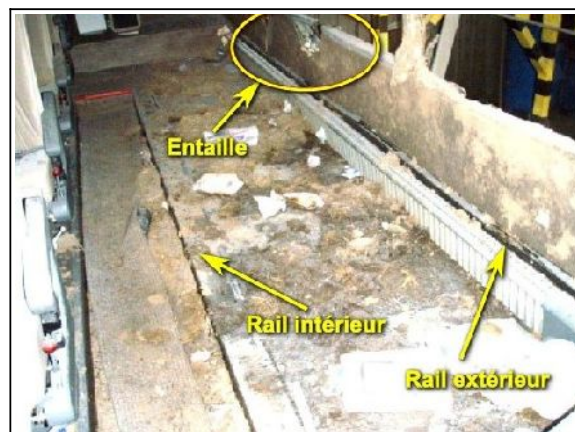
Le rail extérieur gauche fixé sur la cloison comporte une trace d'arrachement à l'endroit qu'occupait l'ensemble de sièges 121 et 122. Elle résulte manifestement de l'action des secours pour extraire ces sièges après le sinistre.

**Figure 40 : Vue du côté gauche de l'intérieur de l'autocar**

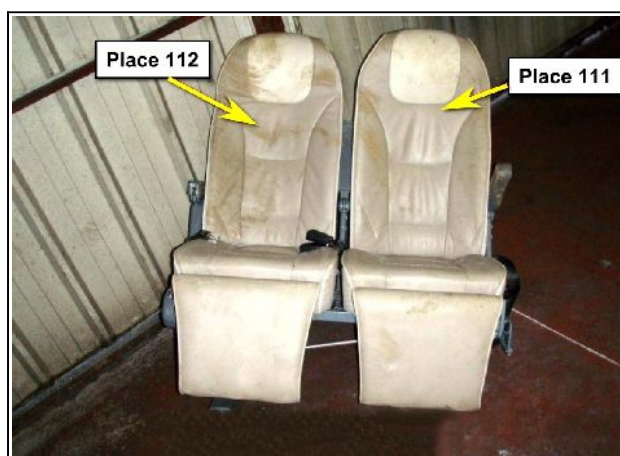
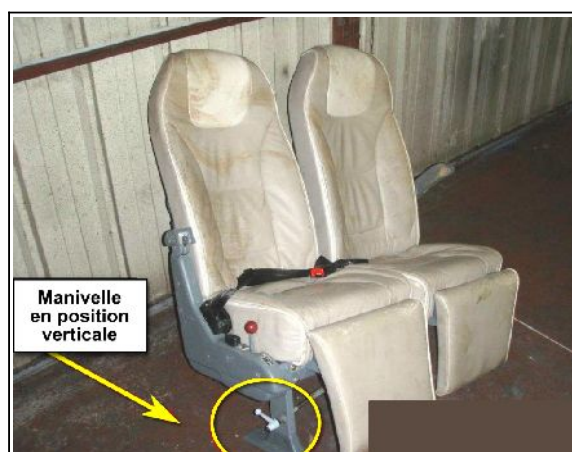
L'accoudoir du siège 112 est cassé.

L'examen de cet ensemble de sièges, de ses embases et ferrures, ainsi que des rails sur lesquels il était fixé, n'a révélé aucune déficience qui pourrait expliquer un tel désarrimage. Aucun arrachement, aucun fléchissement et aucune rupture mécanique de quelque sorte n'ont, de fait, été observés.

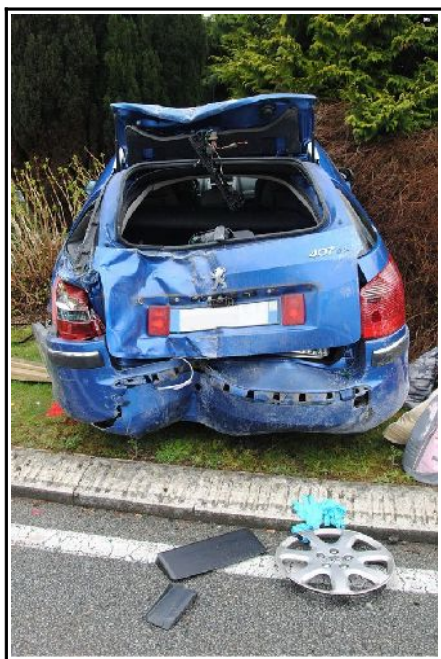
*Figure 44 : Vue de l'arrière de la Peugeot 407SW accidentée*

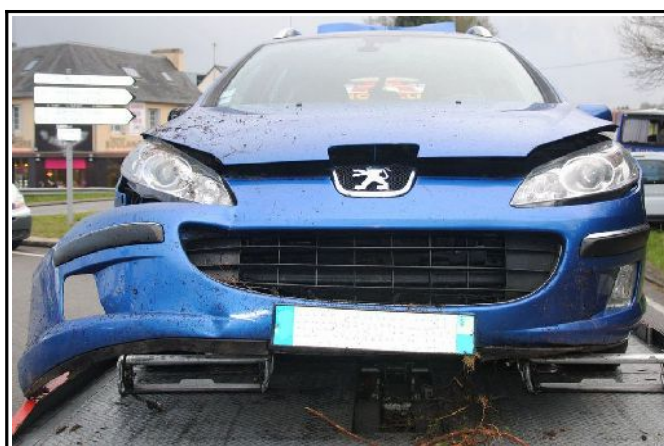
Cette voiture présente également des traces de choc à l'avant : le bouclier y a été partiellement arraché, du côté droit.

*Figure 45 : Vue de l'avant de la Peugeot 407SW accidentée*
