**BEA-TT**

*Rapport d'enquête technique  
sur la collision entre un camion  
citerne et un camion de chantier  
équipé d'une flèche lumineuse  
survenue le 24 avril 2012  
sur la RN 12  
à Plounévez-Moëdec (22)*

*octobre 2013*

Affaire n° BEATT-2012-008

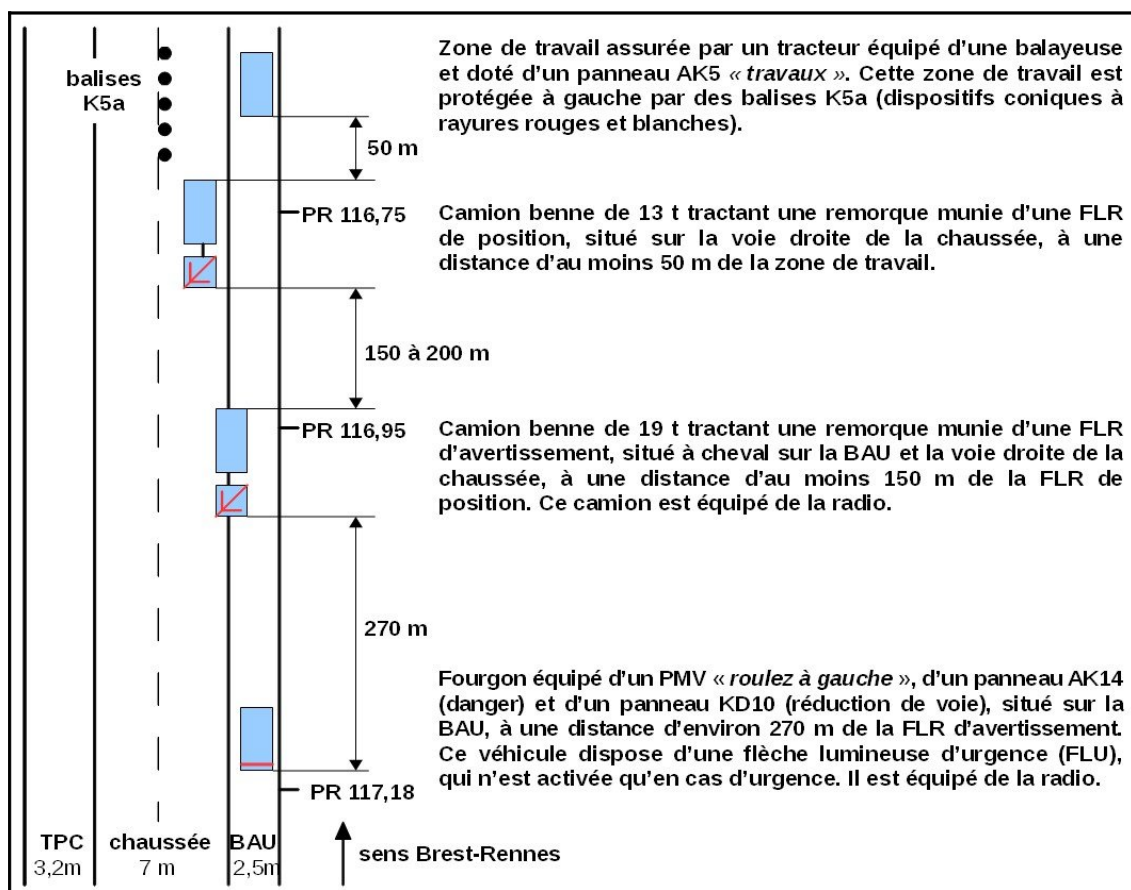
Figure 3 : Configuration du chantier

La figure 3 ci-après visualise la configuration du chantier concerné telle qu'elle avait été mise en place 20 minutes avant l'accident.

- la zone de travail doit être protégée, en amont, par deux flèches lumineuses de rabattement, l'une de position et l'autre d'avertissement ;
- la distance entre la zone de travail et la FLR de position doit être d'au moins 50 m ;

- la FLR d'avertissement doit être placée entre 150 m et 200 m en amont de la FLR de position.

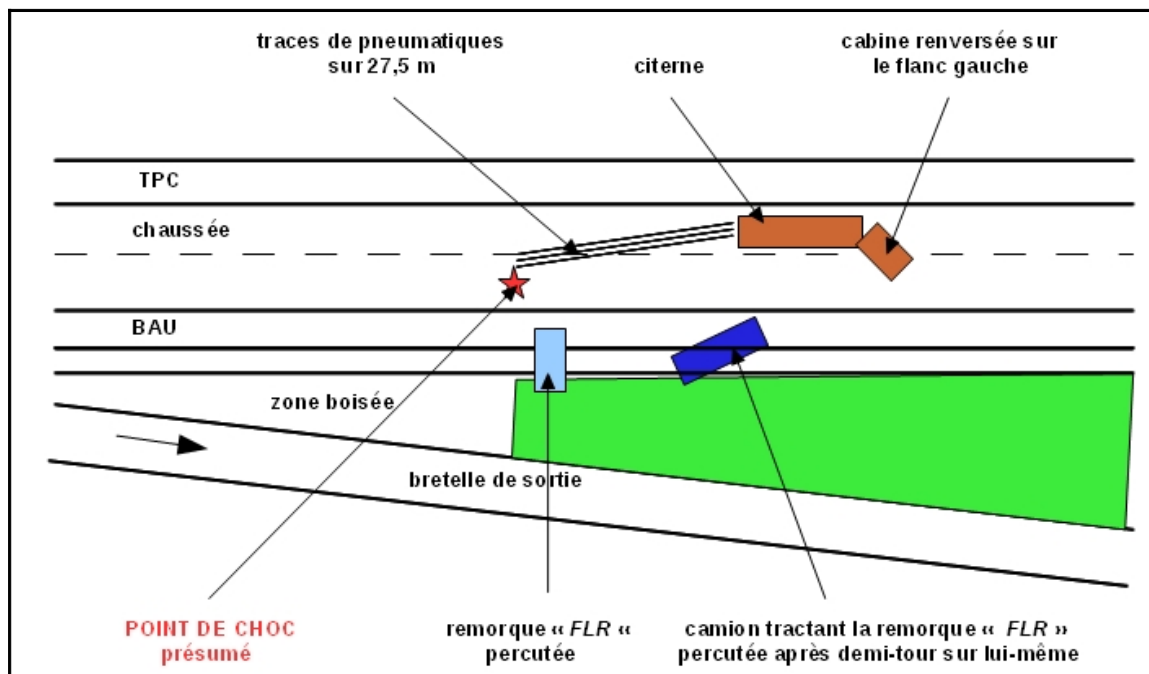
Figure 4 : Positions des véhicules impliqués après l'accident

La figure 4 ci-dessous précise les positions dans lesquelles les deux véhicules accidentés se sont immobilisés après le choc.

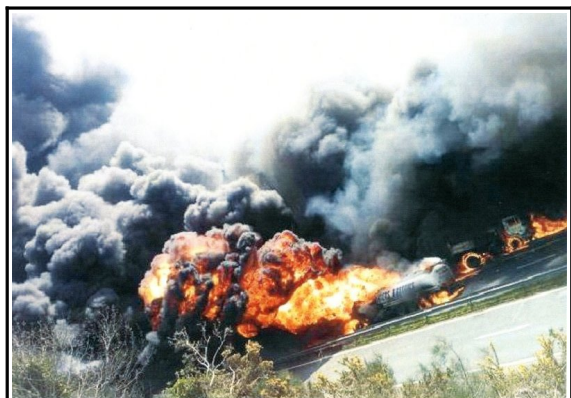
Les figures 5 et 6 témoignent de l'intensité de l'incendie qui a détruit ces véhicules.

Figure 5 : L'incendie à son paroxysme

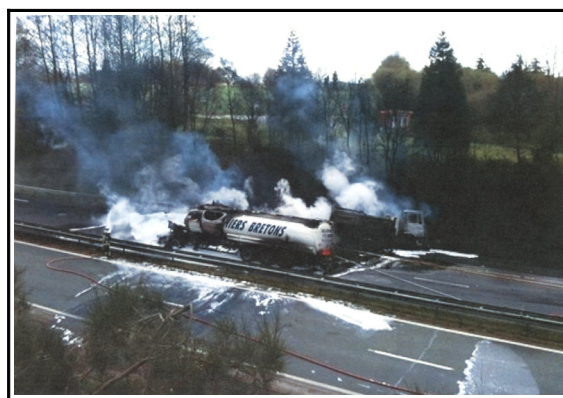
Figure 6 : L'incendie à son achèvement

Le camion qui tractait la remorque « FLR » a été carbonisé en totalité. Les parties droites de la cabine du camion percuteur et de sa citerne ont été détériorées par les flammes. Leurs parties gauches ont, en revanche, été relativement préservées.

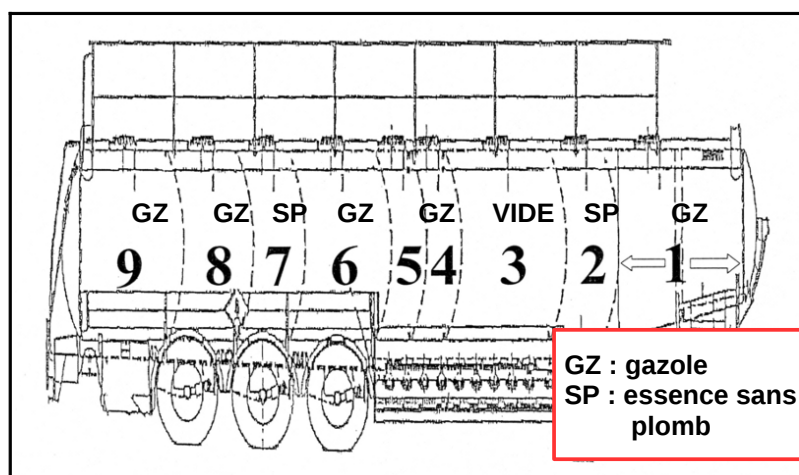
Figure 7 : Schéma de la citerne accidentée

Ainsi que l'indique la figure 7, cette citerne est divisée en 9 compartiments numérotés, étanches et indépendants. Au moment de l'accident, six de ces compartiments contenaient au total 26 000 litres de gazole ; deux, en l'occurrence ceux numérotés 2 et 7, contenaient de l'essence sans plomb 95 (3 000 l) ou de l'essence sans plomb 98 (3 000 l) ; un, à savoir le compartiment numéroté 3, était vide. Le poids total du chargement s'élevait à 27 t environ.

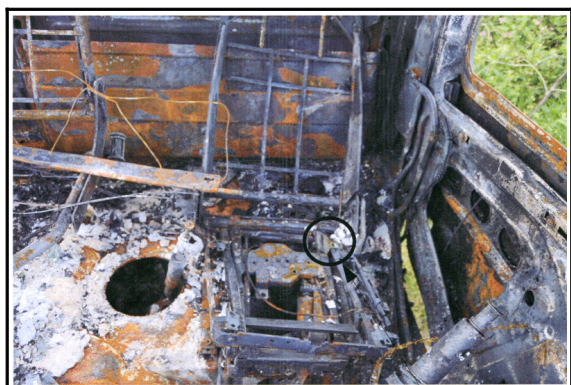
Figure 8 : Le siège conducteur du véhicule tractant la remorque « *FLR* »

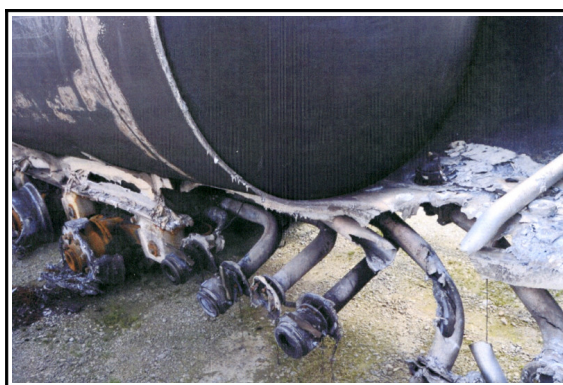
Par contre, il n'a pas été possible de déterminer si la citerne a été éventrée au moment du choc contre la remorque « *FLR* » ou lorsqu'elle s'est mise en « *portefeuille* » avec son tracteur.

Il n'a pas été non plus possible d'identifier la source de chaleur qui a provoqué l'inflammation des hydrocarbures. L'hypothèse la plus plausible est celle d'un arc résultant d'un endommagement des équipements électriques des véhicules impliqués dans l'accident considéré.

Figure 9 : Le flanc avant droit de la citerne

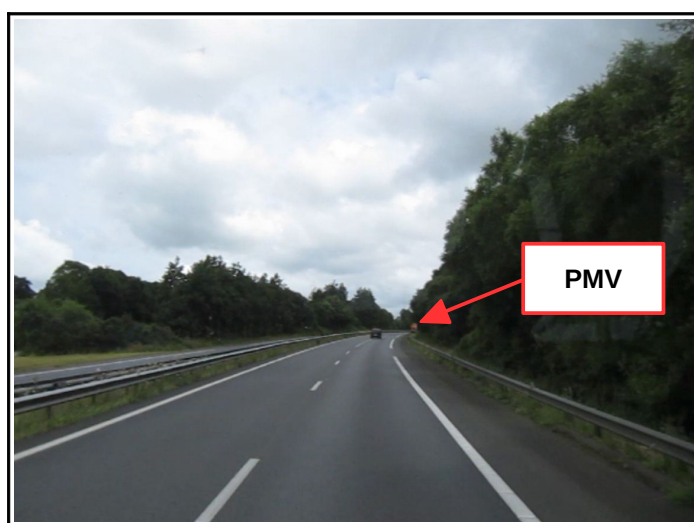
- que le fourgon équipé notamment du panneau à messages variables portant la mention « *roulez à gauche* », qui était le véhicule situé le plus en amont du chantier, devient visible à une distance d'environ 200 m par un conducteur circulant en direction de Rennes. À la vitesse de 80 km/h, correspondant à la vitesse maximale autorisée pour les véhicules transportant des matières dangereuses, cette distance se parcourt en 9 s, ce qui est suffisant pour permettre à un conducteur de prendre connaissance sans ambiguïtés du message « *roulez à gauche* » ;

**Figure 10 : Le fourgon équipé du panneau à messages variables tel qu'il était visible 200 mètres en amont lors de la mise en situation du 19 juillet 2012**

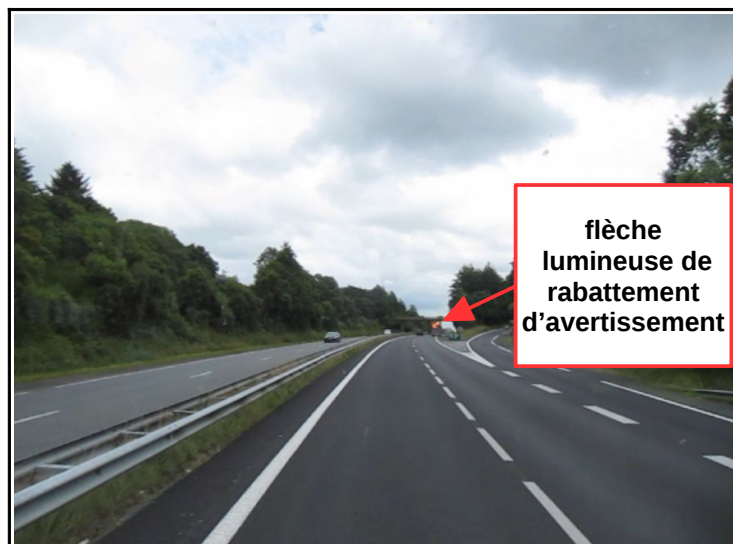
- qu'un conducteur situé à la hauteur du fourgon précité voit clairement la flèche lumineuse de rabattement d'avertissement placée 270 m plus loin, mais ne peut pas percevoir que la remorque sur laquelle elle se trouve, empiète sur la voie droite de la chaussée. De fait, la position de cette remorque devient nettement perceptible à une distance de 150 m. À la vitesse de 80 km/h, il faut environ 12 s pour parcourir la distance qui sépare le fourgon portant le PMV de la remorque équipée de la FLR d'avertissement, l'empiètement de cette dernière sur la chaussée devenant perceptible environ 7 s avant de l'atteindre ;

**Figure 11 : La remorque portant la FLR d'avertissement telle qu'elle était visible à 150 mètres lors de la mise en situation du 19 juillet 2012**

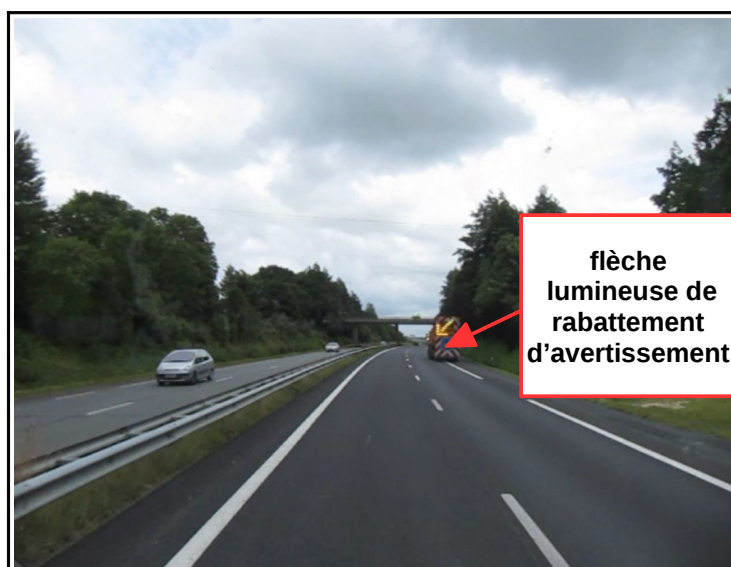
**Figure 12 : La remorque portant la FLR d'avertissement telle qu'elle était visible à 50 mètres lors de la mise en situation du 19 juillet 2012**

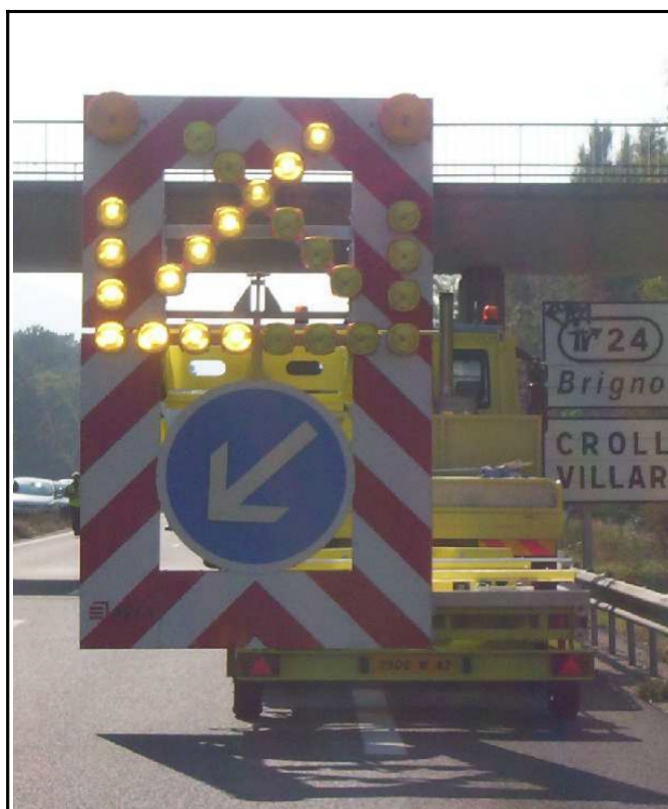
La figure 15 montre un camion benne équipé d'une FLR d'avertissement déportée.

**Figure 15 : Camion benne équipé d'une FLR déportée**

**Sur la base d'une évaluation des expérimentations conduites sur l'utilisation, en position d'avertissement, de flèches lumineuses de rabattement déportées, établir les prescriptions techniques conditionnant leur emploi dans le cadre de chantiers mobiles réalisés sous circulation.**
