**AGENCE D'ESSAI FERROVIAIRE**

**EXPERTISE DE DEUX ROUES DE L'ESSIEU TYPE 9054 DU  
WAGON N°3780 784 6371-8 DE LA SOCIETE NACCO**

**DOC021901 / MES010029**

Le 18 janvier 2011

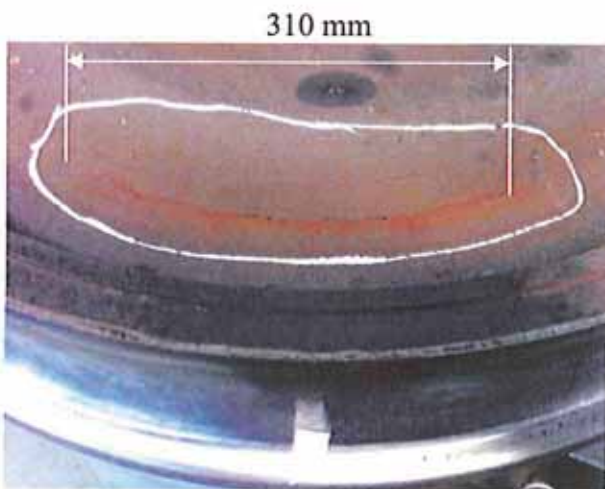
La roue A1 présente deux fissures sur la face externe, dans la toile au rayon 335 mm. La première (photo 1) s'étend sur 310 mm et la seconde plus fine (photo 2) sur 100 mm. En face interne, seule la première fissure semble déboucher sur 260 mm de long.

Photo 1 : Roue A1 fissure de 310 mm face externe

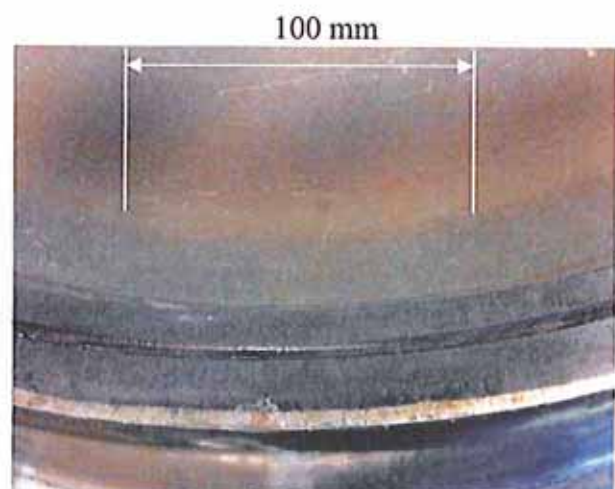
Photo 2 : Roue A1 fissure de 100 mm face externe

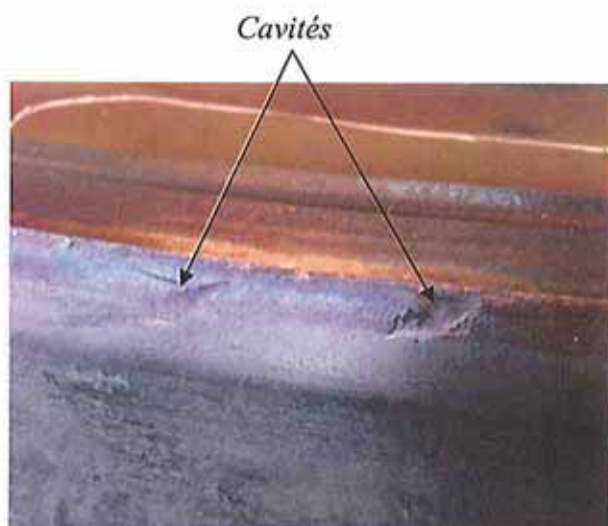
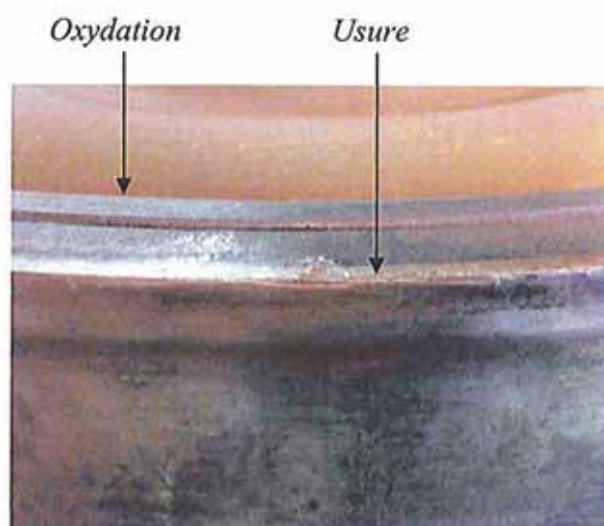
Photo 3 : Roue A1

La face externe des jantes des deux roues est fortement oxydée sur toute sa largeur sauf les dix millimètres aux abords de la table de roulement où l'aspect est brillant suite à des frottements. De plus des cavités s'apparentant à des écaillages sont observées (voir les photos 3 et 4).

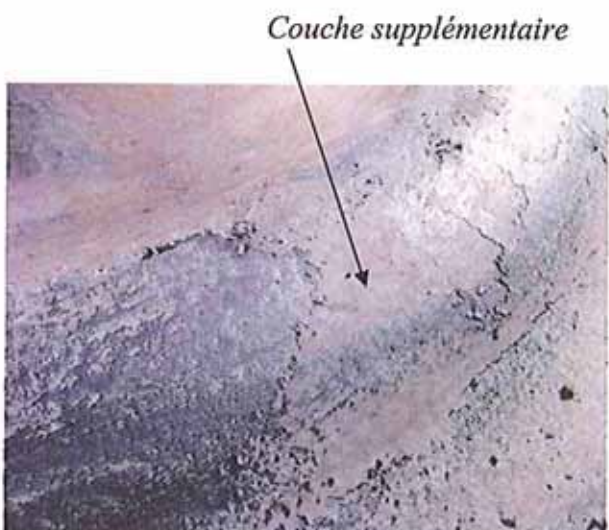
Au premier abord, la peinture semble homogène et ne présente pas de trace de choc ou de blessure. Au cours de l'opération de décapage, des couches supplémentaires (voir la photographie 5) et des coulures (voir la photographie 6) ont été mises en évidence.

Photo 5 : Roue A2 face externe

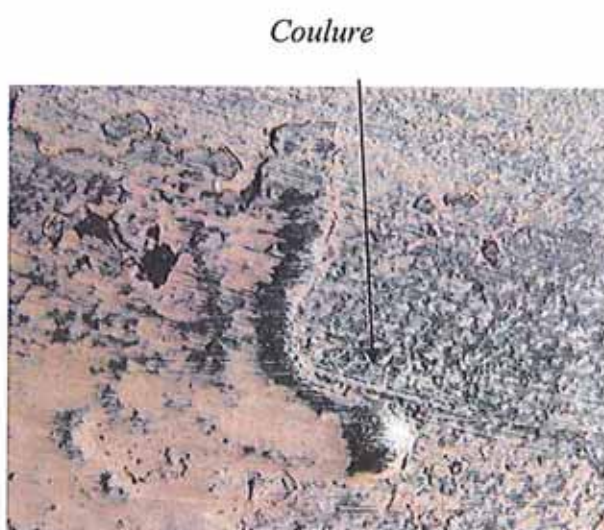
Photo 6 : Roue A2 face externe

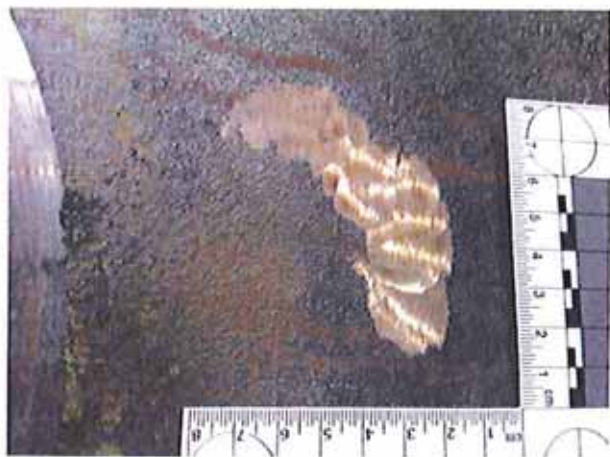
Après décapage chimique de la peinture sur les roues A1 et A2, on retrouve des zones de léchage de la toile par usinage (dans les raccordement toile/jante et toile/moyeu). De plus, des zones ont été meulées sur les deux roues, sur des secteurs bruts (voir la photographie 7) ou usinés. (voir la photographie 8).

Photo 7 : Roue A2 face interne

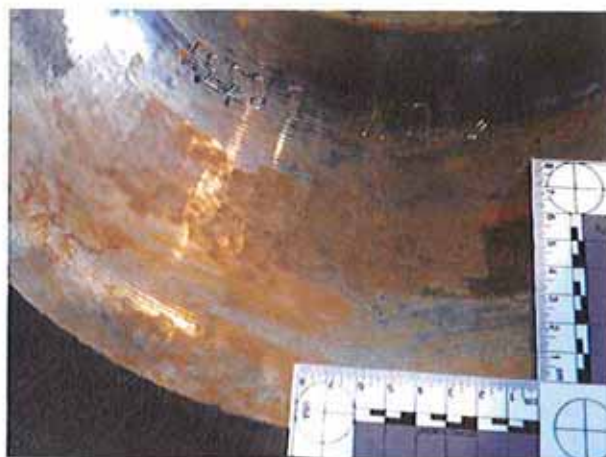
Il est à noter que les zones usinées ou meulées sont exemptes d'oxydation signe d'une bonne efficacité de la protection par la peinture.

Photo 8 : Roue A2 face externe

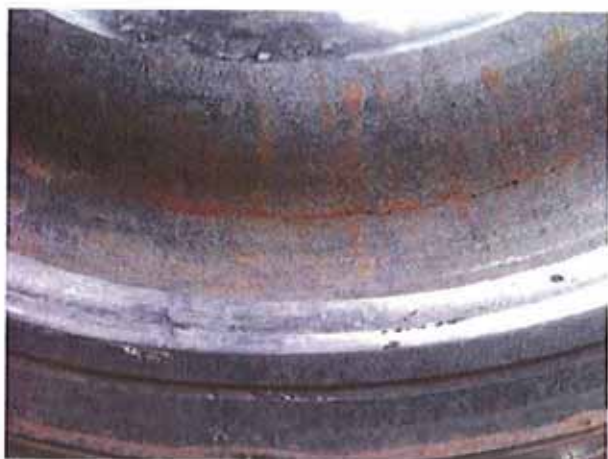
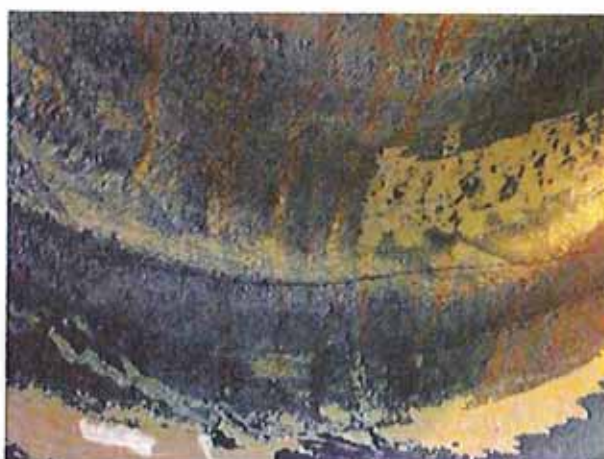
La fissure la plus importante reste bien apparente, sur les deux faces de la roue (voir les photographies 9 et 10), tandis que la fissure la plus petite devient plus difficile à observer.

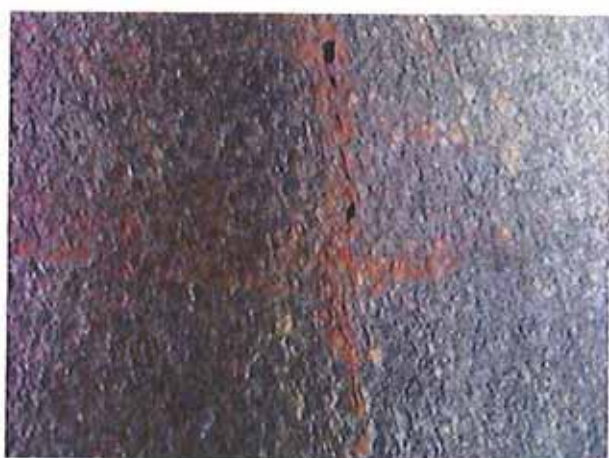
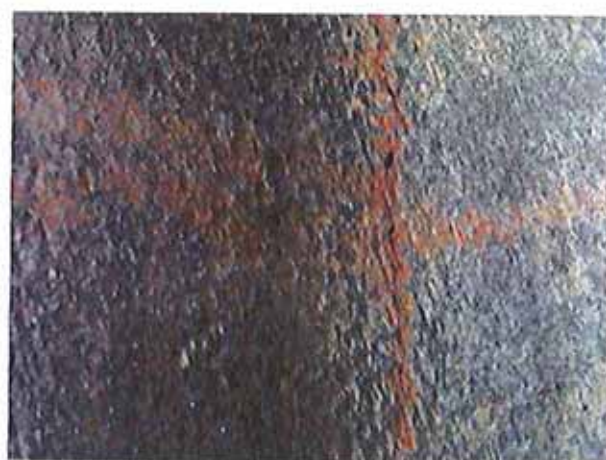
En face externe, la fissure est très découpée et chaque portion de quelques millimètres semble suivre une orientation préférentielle, correspondant à l'état de surface de la toile brute (voir les photographies 11 et 12).

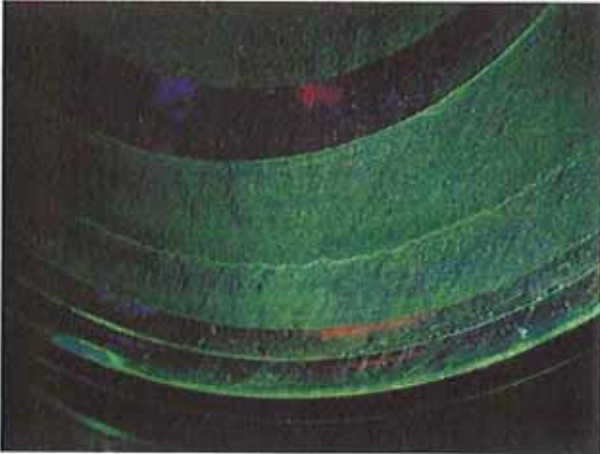
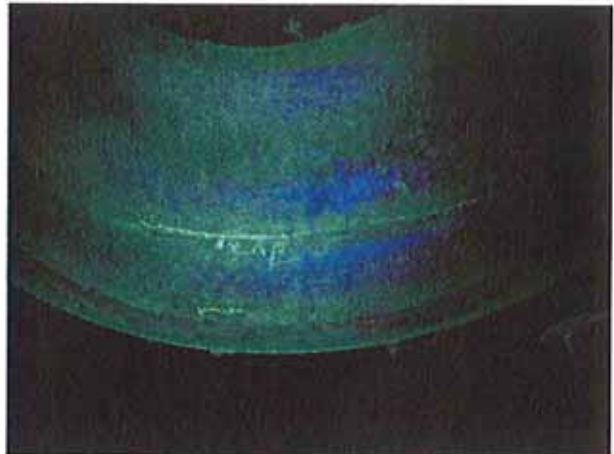
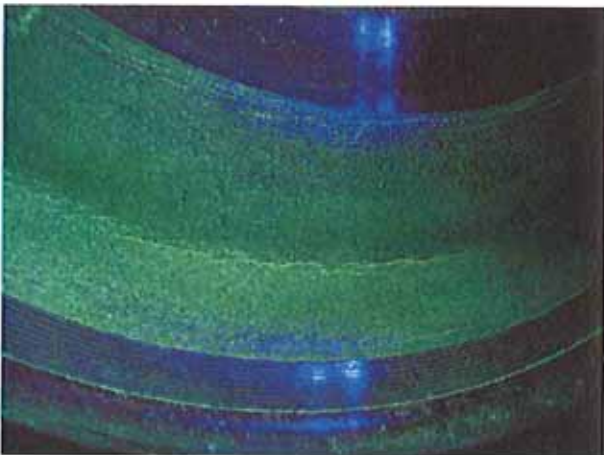
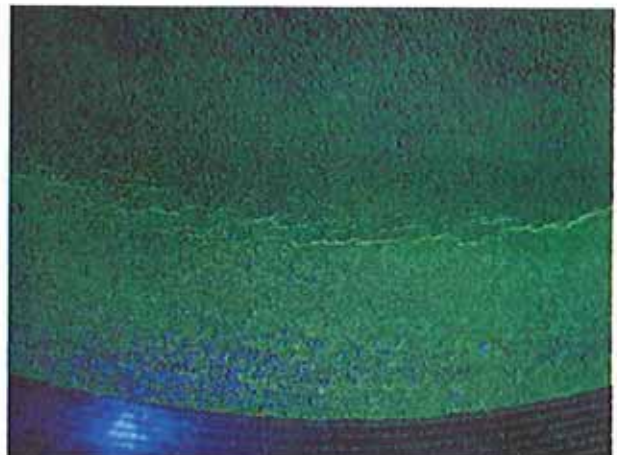
Sur la roue A1, l'examen met en évidence, en face externe, une série d'indications circonférentielles au rayon 335 mm, répartie de la manière suivante :

- une indication circonférentielle continue de 310 mm (photo 13). Elle correspond à la fissure détectée visuellement (photo 1). Celle-ci débouche en face interne sur 260 mm (photo 14).
- une zone d'indications circonférentielles discontinues sur 100 mm (photo 15),
- une indication circonférentielle continue de 100 mm (photo 16) Elle correspond en partie à la fissure détectée visuellement (photo 2).

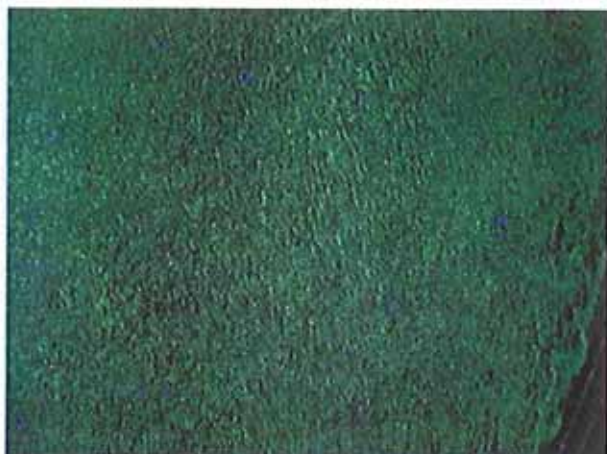
Sur la roue A2, sur les trois quarts de la périphérie, on retrouve dans le creux de l'ondulation en face externe au rayon 350 mm, de fines indications orientées (voir la photographie 17).

Photo 17 : Roue A2 face externe

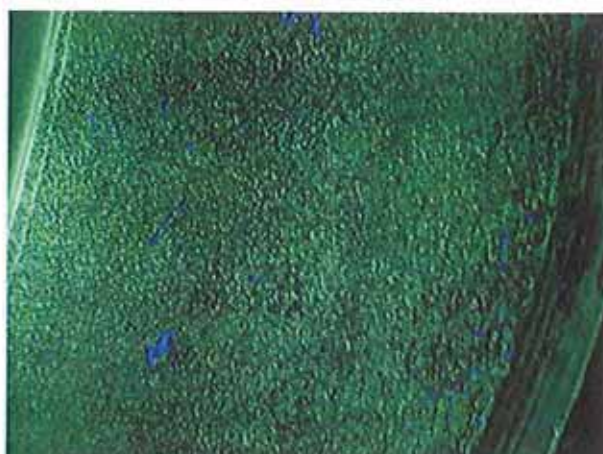
Un important bruit de fond est détecté, correspondant à l'état de surface très perturbé de la toile (voir la photographie 18).

Photo 18 : Roue A2 face externe

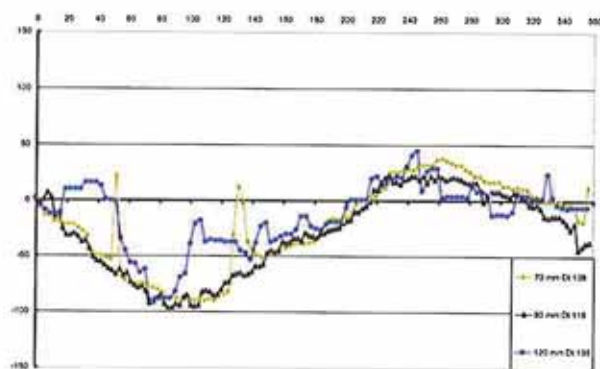
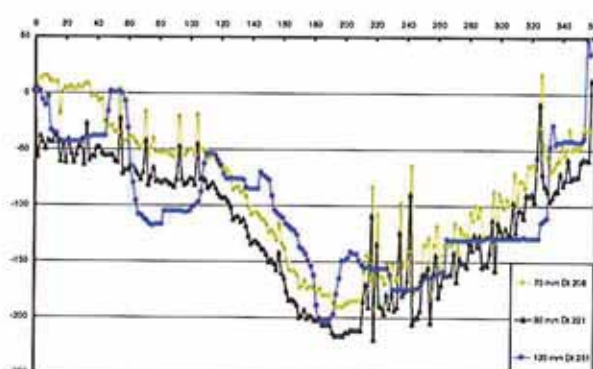
Le relevé du profil circonférentiel de chacune des roues met en évidence un faux rond de 0,15 mm pour la roue A1 et de 0,25 mm pour la roue A2. Ces relevés font respectivement l'objet des figures 1 et 2.

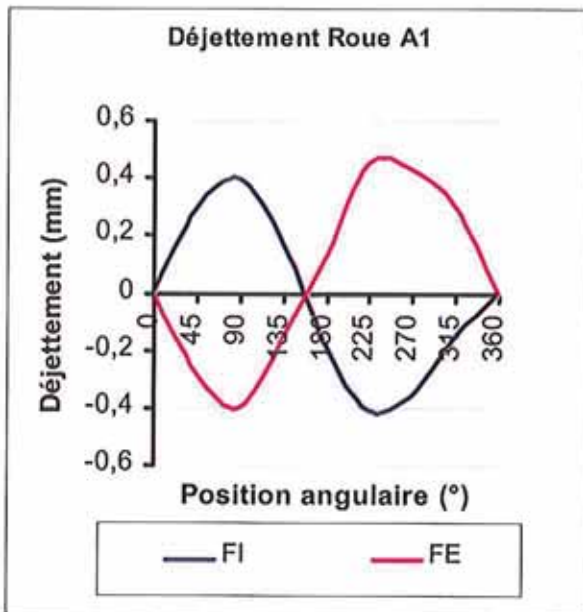
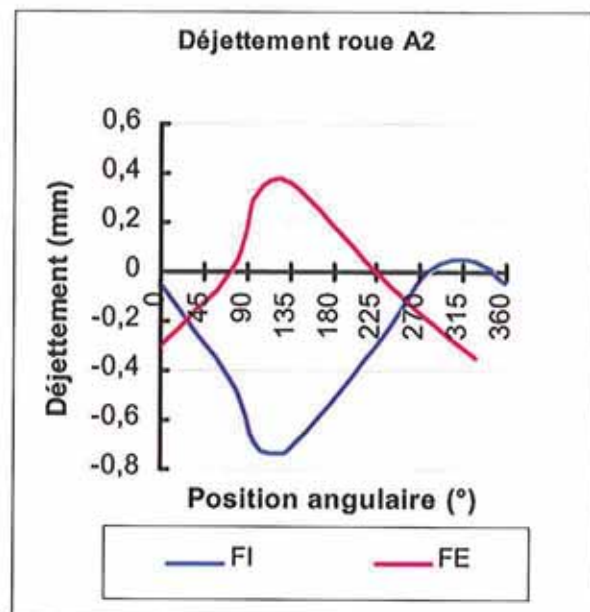
Le relevé est aussi réalisé sur les faces internes et externes de la jante voir les figures 3 et 4). Il met en évidence un « voile » atteignant 0,8 mm pour la roue A1 et 1,2 mm pour la roue A2.

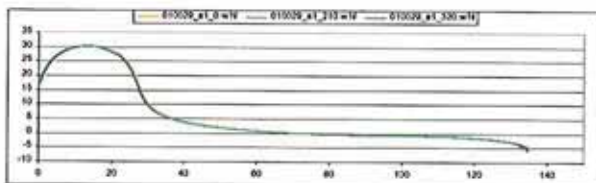
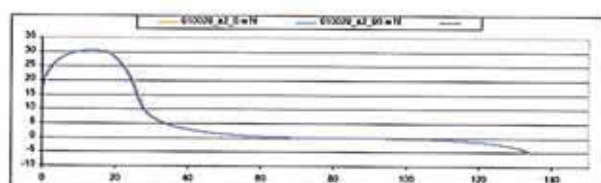
Le relevé axial ne montre aucune anomalie, ou usure localisée dans les zones fissurées (voir les figures 5 et 6). Les profils se confondent dans les zones de toile saine ou fissurée.

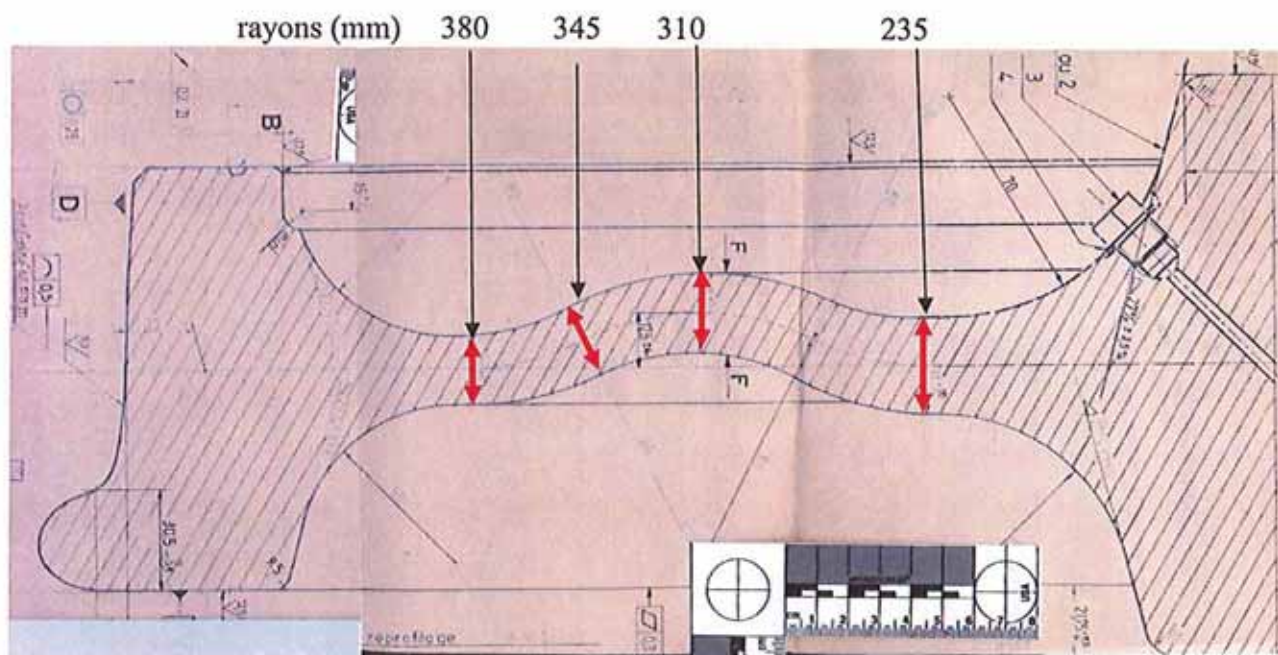
Figure 7 : Roue A1 coupe radiale de la toile

Ces mesures mettent en évidence sur les deux roues, des épaisseurs inférieures au minimum imposé par le plan aux abords du rayon 335 mm. De plus, la roue A1 présente des variations importantes selon la position angulaire, puisque l'on passe de 19,45 mm à 23,16 mm sur le même rayon.

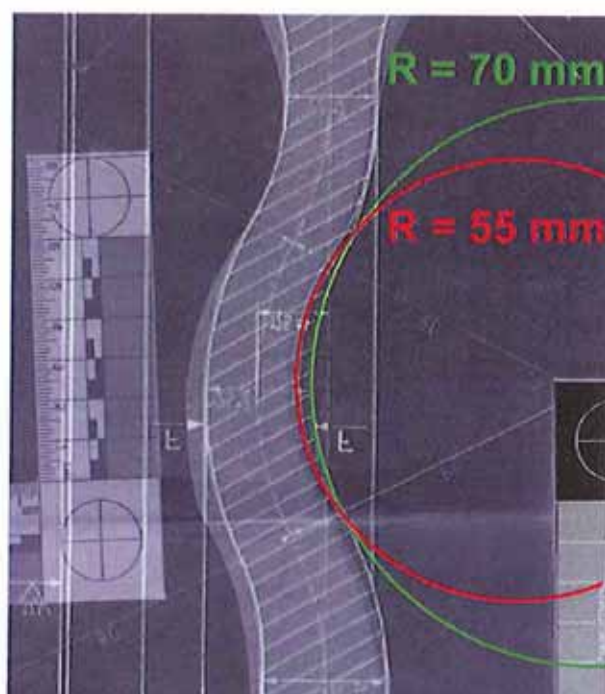
Photo 19 : Roue A1 coupe radiale de la toile

La superposition du plan et des photos de tranches de roues (annexe 2) met en évidence un écart de cinq millimètres au niveau de l'ondulation. Cet écart se traduit aussi par une diminution du rayon de courbure de la toile (55 mm pour un minimum de 70 au plan).

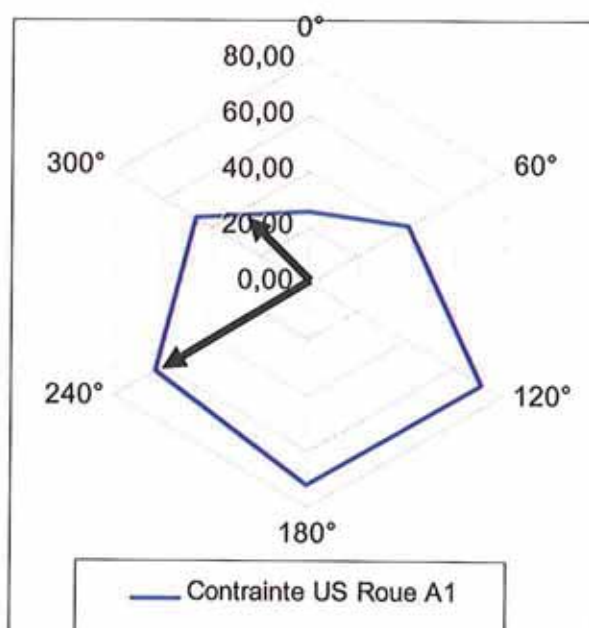
Pour la roue A1, leur répartition est présentée sur la figure 8. Elles varient entre 25 et 70 MPa, mais leur évolution ne semble pas liée à la position des fissures.

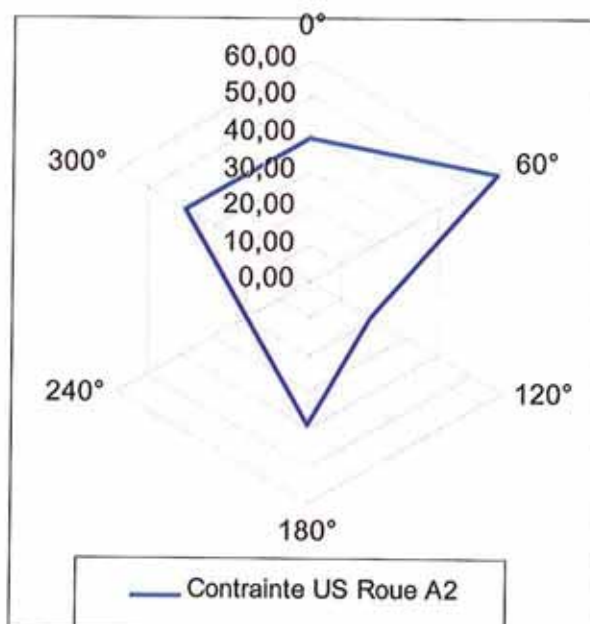
Pour la roue A2, leur répartition est présentée sur la figure 9. Elles varient entre 20 et 60 MPa.

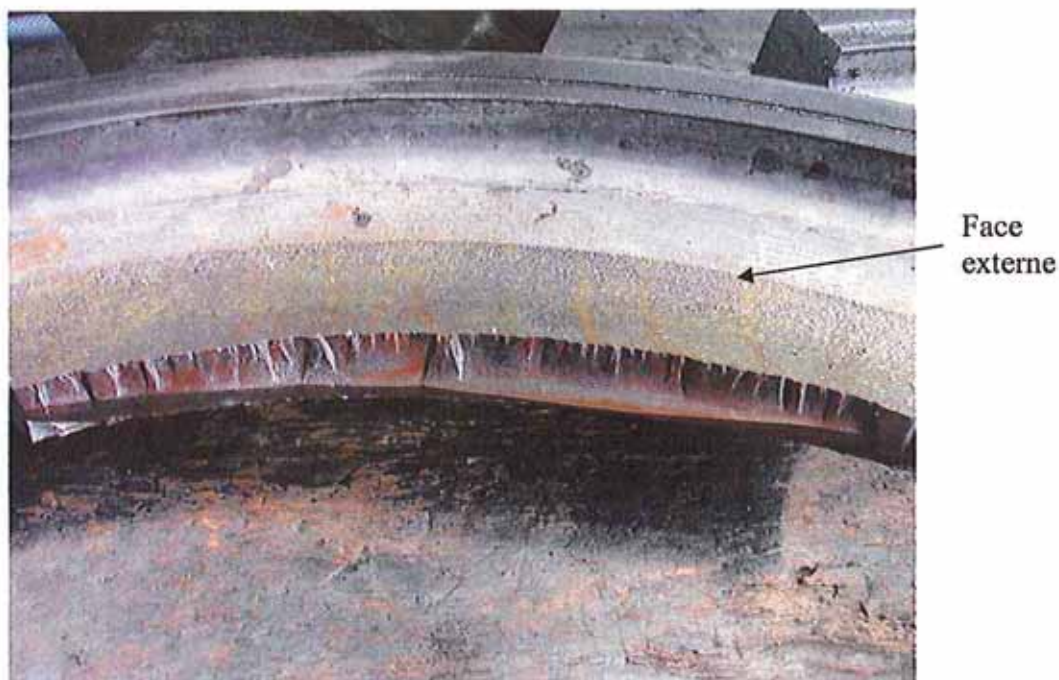
La fissure est localisée au rayon 335 mm. Elle présente un grand nombre de lignes radiales sur toute sa longueur indiquant un multi-amorçage en face externe de la roue (photo 19). La propagation de cette fissure dans l'épaisseur s'est produite sous des sollicitations de flexion.

Photo 20 : Roue A1 fissure débouchante

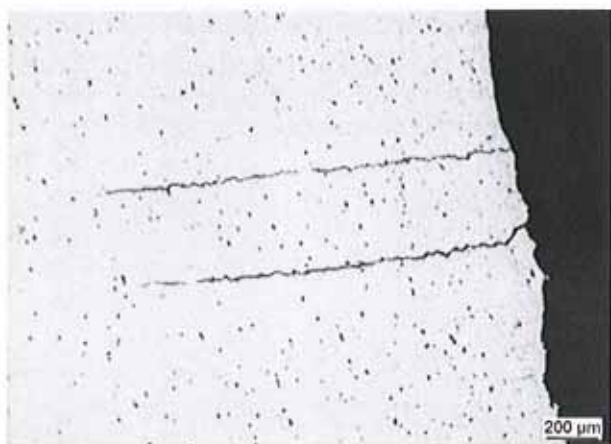
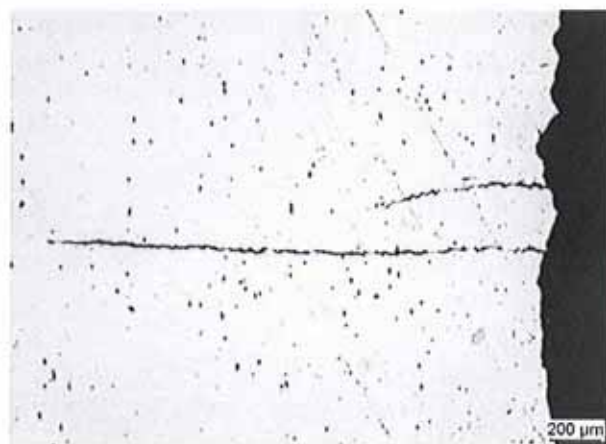
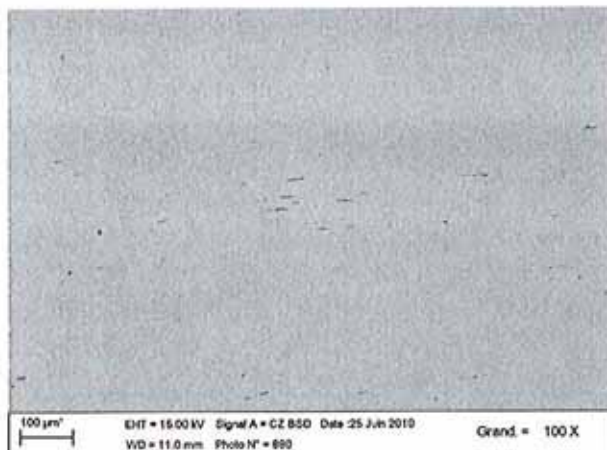
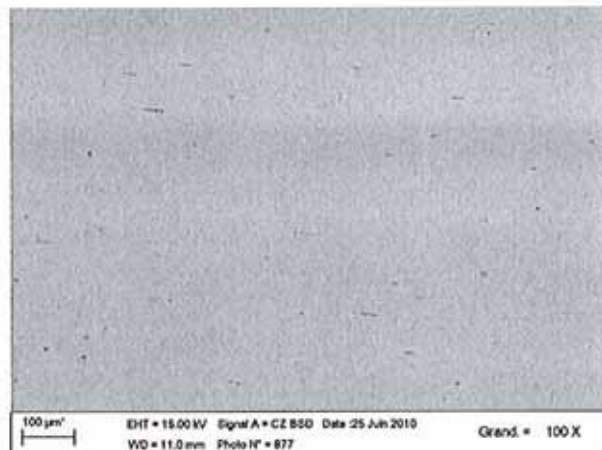
Les échantillons ont été prélevés dans un plan perpendiculaire aux indications linéaires discontinues. On retrouve des fissures supérieures à 2 mm (photos 21 et 22). De plus, le taux d'inclusion est assez important. L'observation au microscope électronique à balayage sous électrons rétrodiffusés met en évidence les seules inclusions. Il permet d'évaluer le taux d'inclusions de type A (sulfures de manganèse) à l'indice 1,5 voire 2, selon la norme ISO 4967 de 1998 (photos 23 et 24).

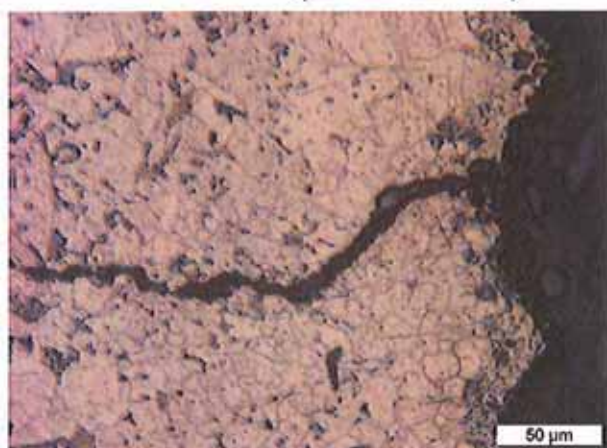
Après attaque, on observe une décarburation totale en surface sur une profondeur de 100 µm (photo 25) et partielle de 300 µm avec la présence de structure de ferrite aciculaire dite de Widmannstätten (photo 26) (ferrite aciculaire formée lors de problème de surchauffe et / ou refroidissement trop rapide).

Décarburation totale

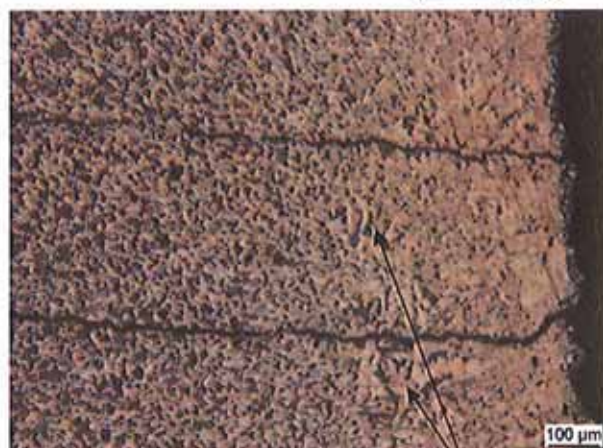
Décarburation : partielle / totale

Structure de  
Widmannstätten
