Le 31 mars 2006

**Bureau d'enquêtes sur les Accidents
de Transport Terrestre**

Affaire n°BEATT-2005-009

**Rapport d'enquête technique sur les incendies
d'autobus fonctionnant au GNV,
notamment les incendies survenus en août 2005
à Montbéliard et à Nancy**

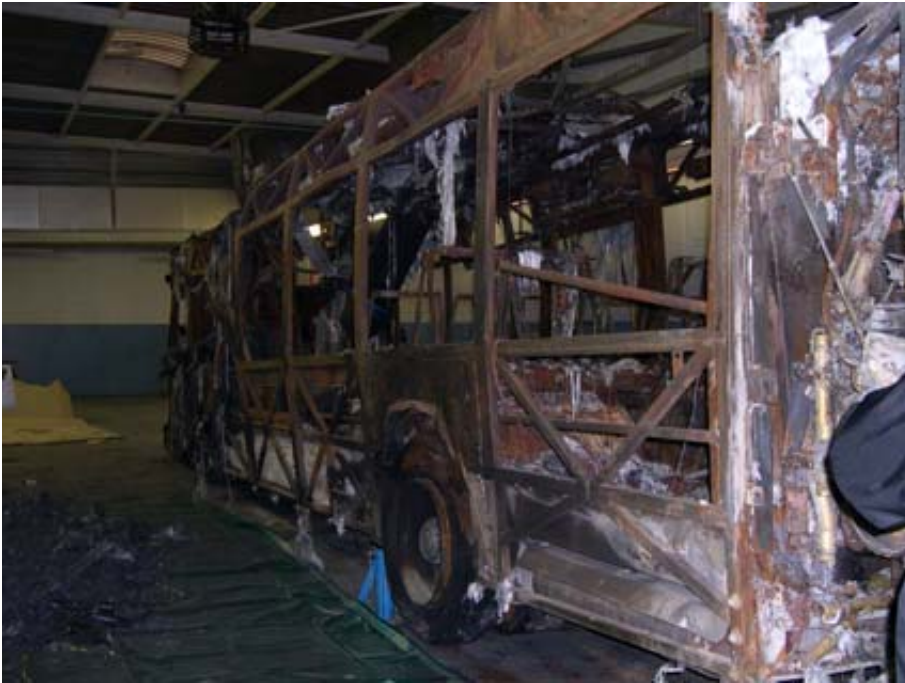
Selon l'expert judiciaire, l'origine de l'incendie est intrinsèque au système électrique situé du côté gauche de l'intérieur du compartiment moteur du bus et notamment de l'alternateur et/ou son câble de sortie B+.

L'explication la plus rationnelle techniquement pour expliquer l'explosion du réservoir n°1 est une dégradation des caractéristiques des matériaux constitutifs de la paroi composite soumise à l'action de la flamme avant que la bouteille ne soit suffisamment dégazée.

La bouteille n°1 a pu être chauffée par une torchère créée par la vidange de la bouteille voisine, le tube d'évacuation qui est censé diriger le flux de gaz vers le haut ayant pu basculer comme cela a été constaté sur les tubes équipant les autres réservoirs de rang pair.

GX 317 détruit le 1er août
2005 à Montbéliard

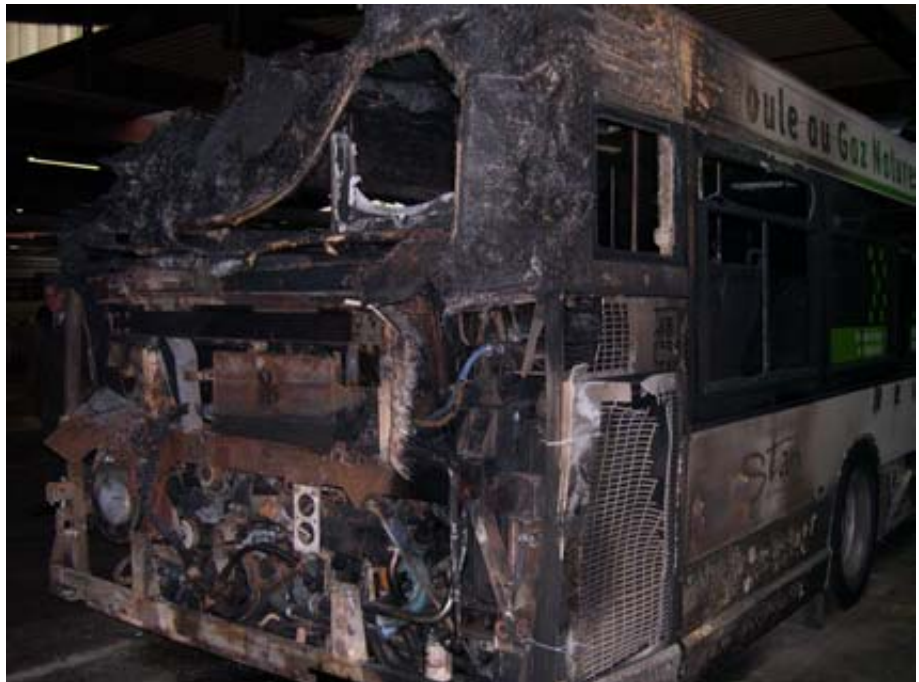
Pour la DRIRE Lorraine, confirmant les constats de l'exploitant, c'est la rupture mécanique brutale du turbocompresseur qui est à l'origine de l'incendie.

En effet, la casse de l'axe de la turbine du turbo a généré une fuite de l'huile moteur, sous pression et à température élevée (le mélange des gaz au passage de la turbine du turbo est de l'ordre ici de 500 à 600°), dans la turbine. Le mélange air/GNV/huile s'est alors enflammé.

GX 417 gravement
endommagé le 7 août
2005 à Nancy

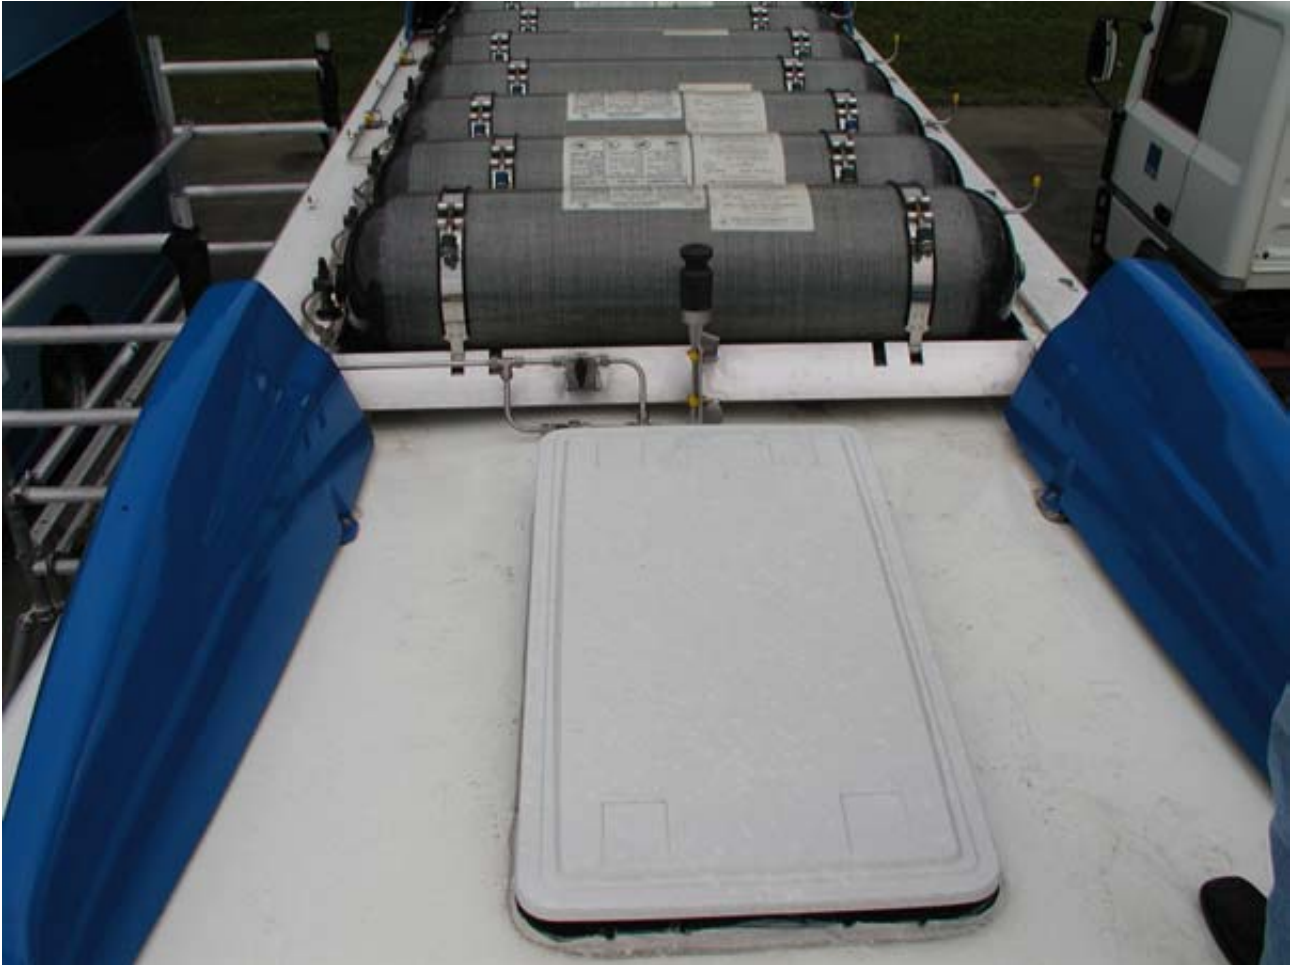
La trappe de ventilation située dans l'axe du véhicule juste à l'avant du réservoir n° 1 a pu également jouer un rôle dans la propagation de l'incendie vers le réservoir n°1.

GX 317 identique à celui détruit (Montbéliard)
avec une vue des réservoirs et de la trappe du toit
