## RAPPORT D'EXPERTISE

**SALAUN – AUTOCAR VAN HOOL - 79 ARH 29**

**17 Mars 2012**

**12/2541**

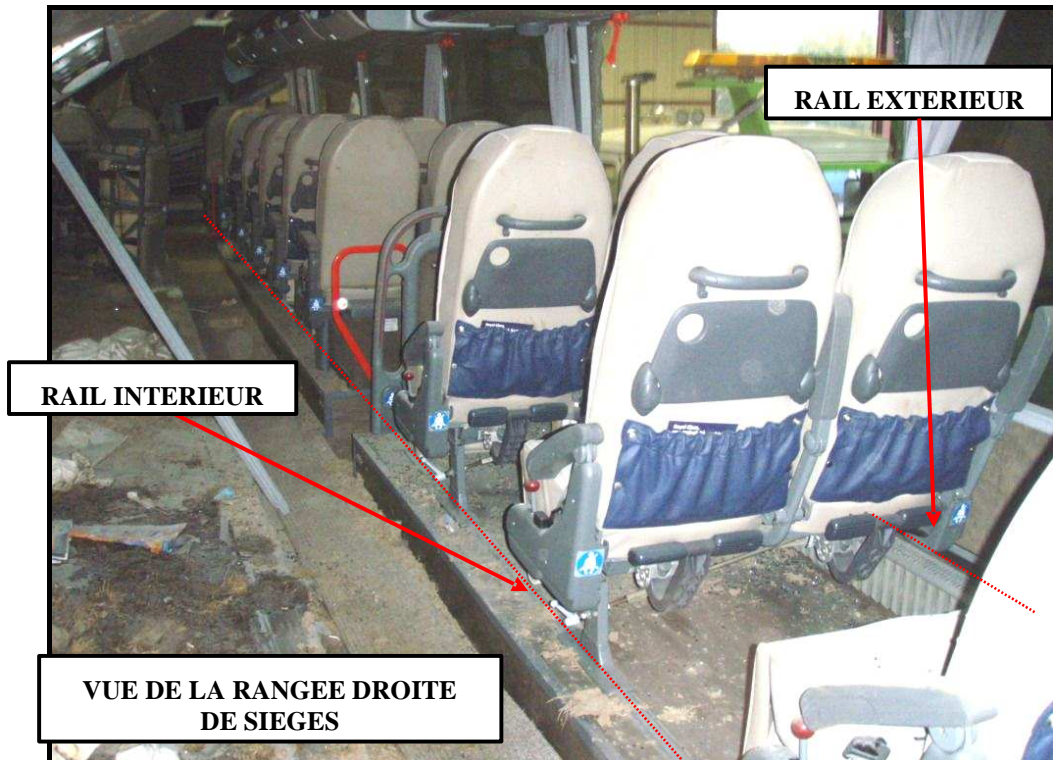
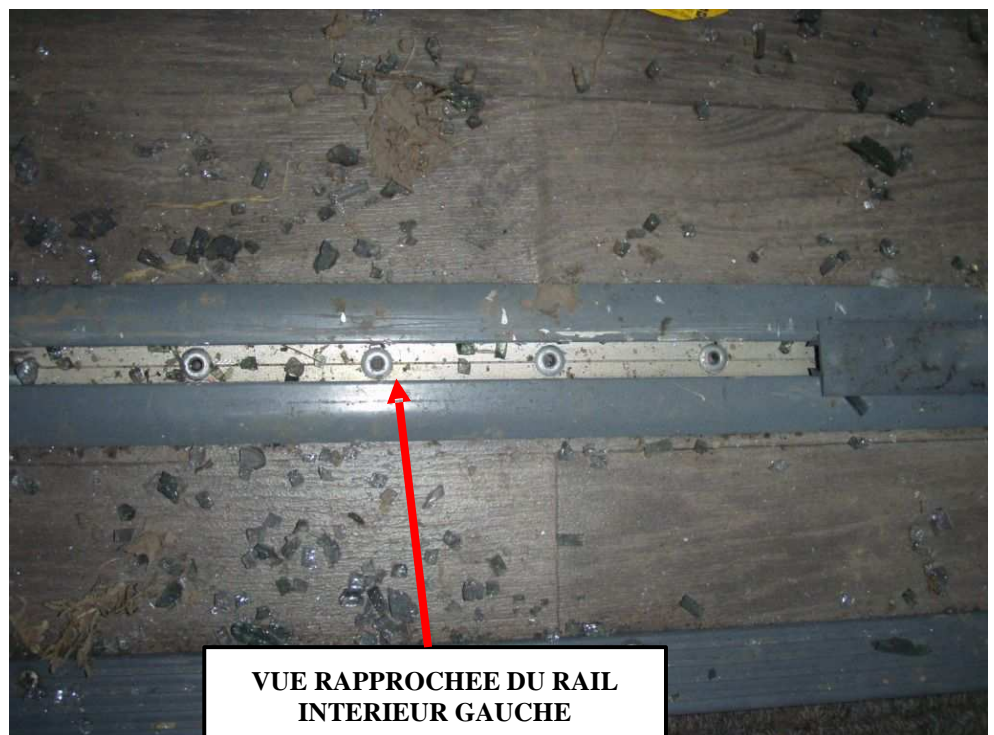
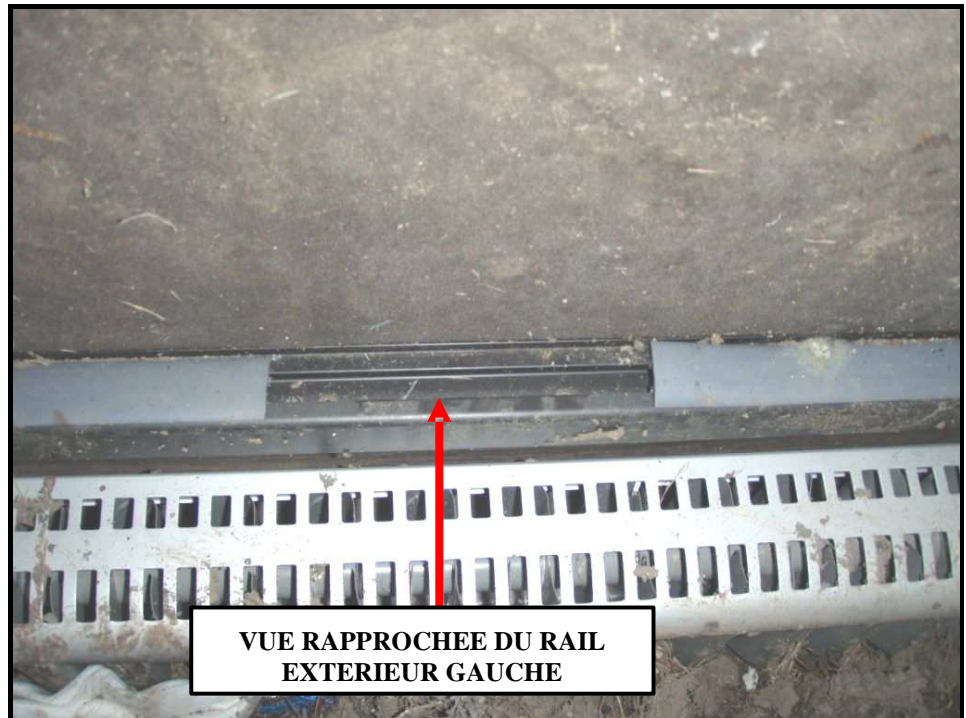
Chaque siège double est rendu solidaire du sol par deux rails :

- Un rail intérieur fixé au plancher par rivetage :
- Un rail extérieur fixé contre la cloison externe :

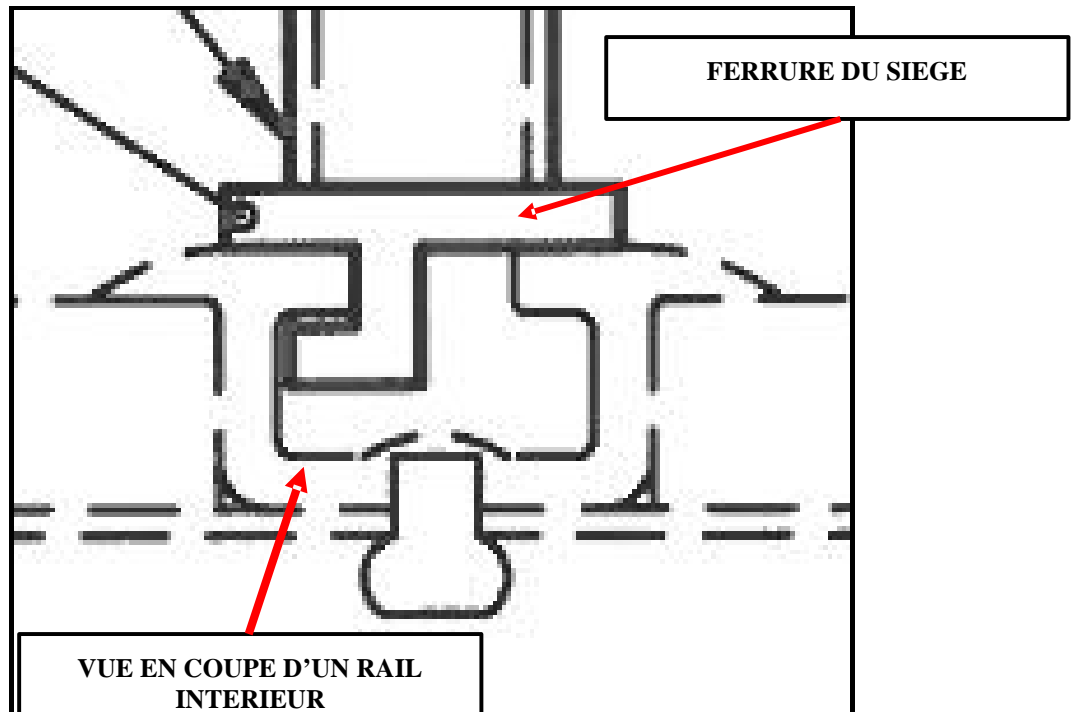
Chaque assise de siège double comporte deux ferrures qui coulisent dans les rails :

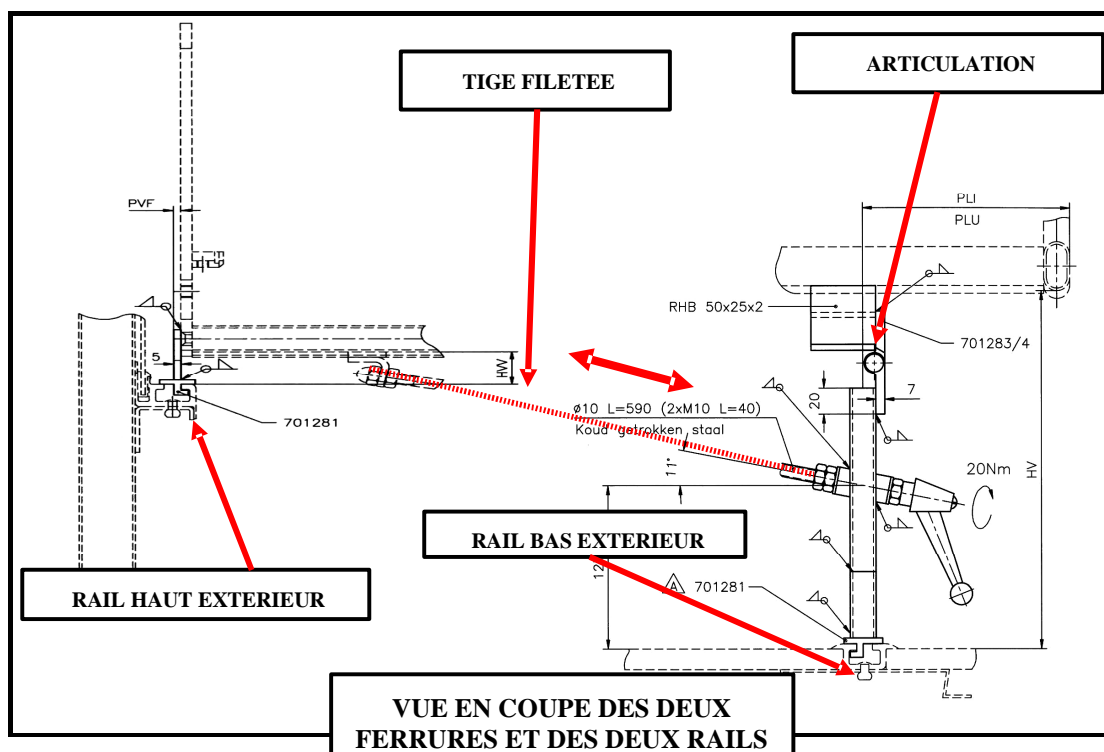
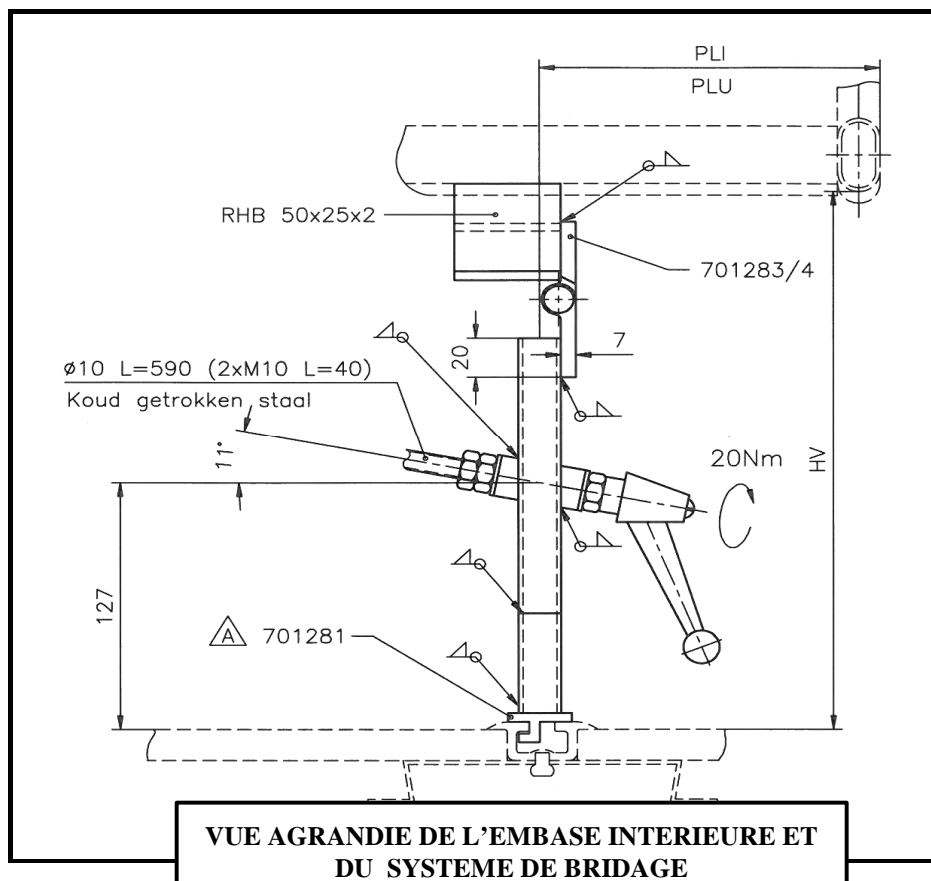
Le maintien des sièges dans les rails est assuré par une tige filetée et une manivelle qui rapprochent les ferrures, la ferrure extérieure étant articulée :

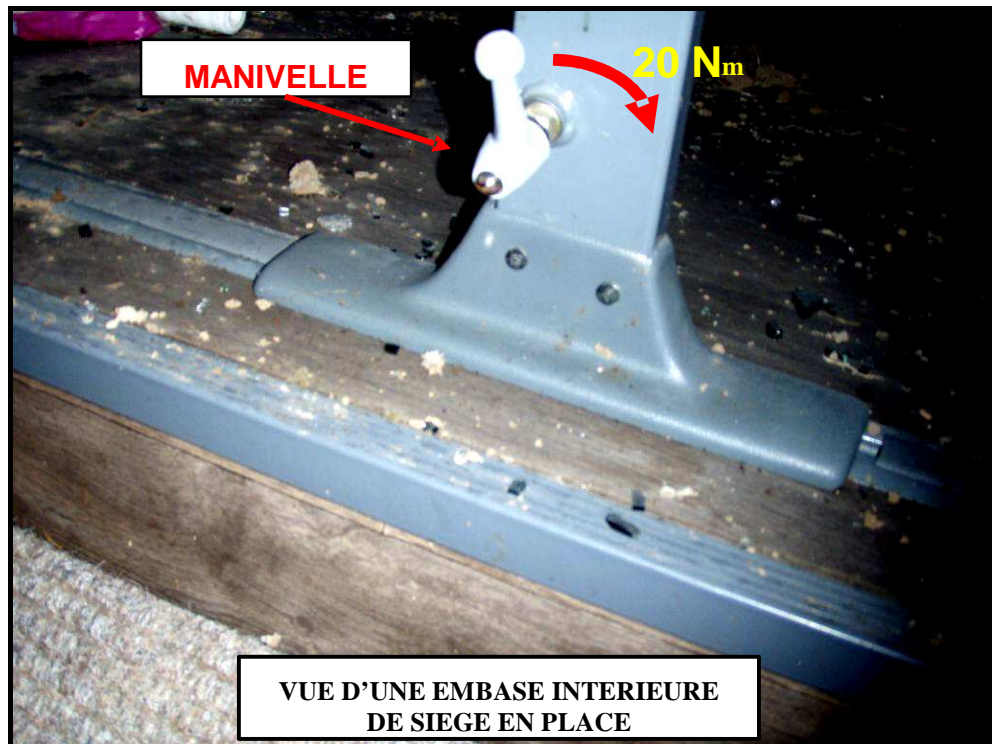
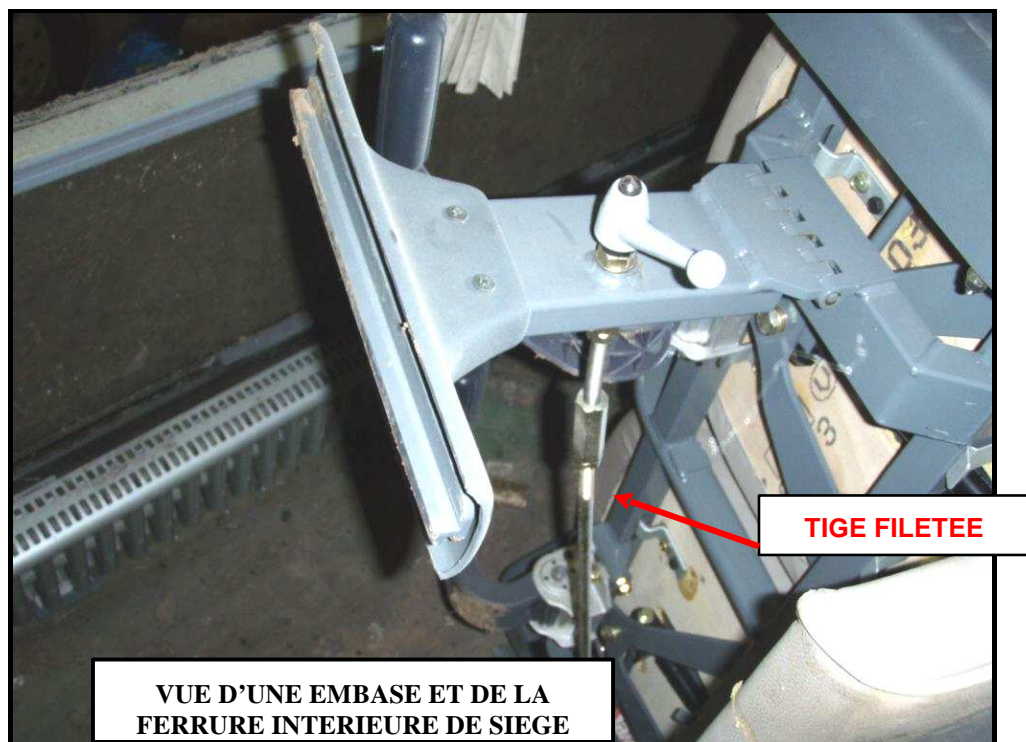
Le bridage de l'ensemble nécessite un couple de serrage sur la manivelle de 20 Nm, la sécurité au desserrage étant assurée par contre-écrous :

Il n'existe, en revanche, aucun dispositif de verrouillage spécifique de la ferrure dans le rail.

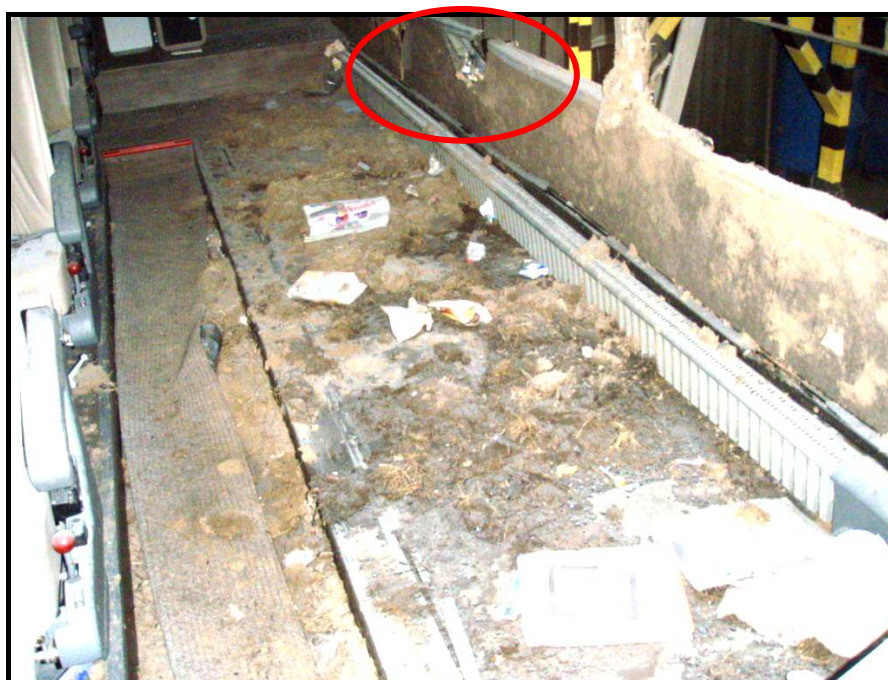
Nous relevons une entaille résultant de l'action d'une cisaille par les secours sur le panneau latéral gauche, au niveau de la position du siège 111 / 112 :

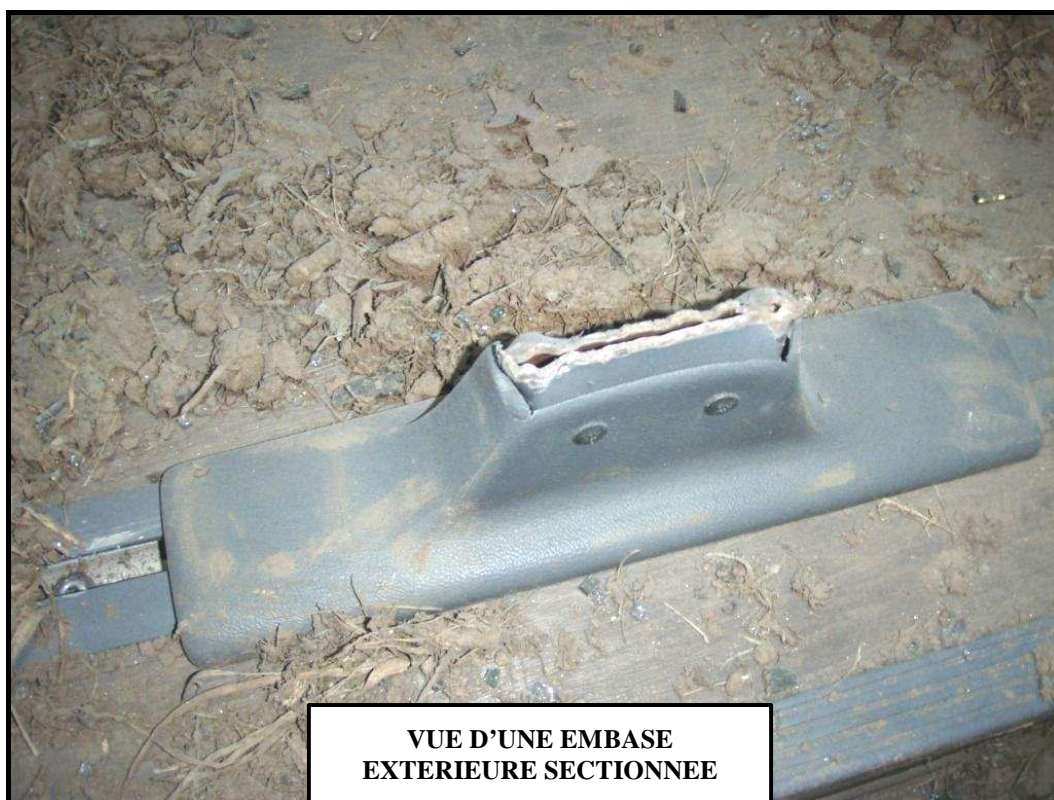
**VUE D'UNE EMBASE  
EXTERIEURE SECTIONNEE**

Nous avons ainsi constaté également que trois embases de sièges avaient été, dans l'urgence, cisailées par les secours :

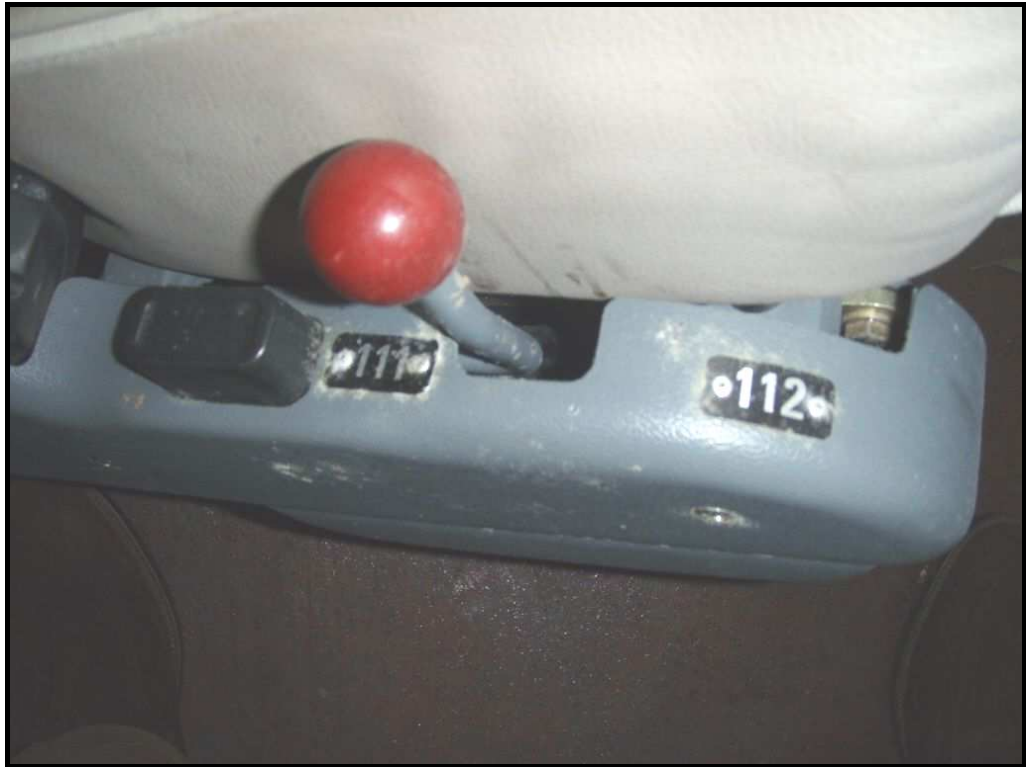
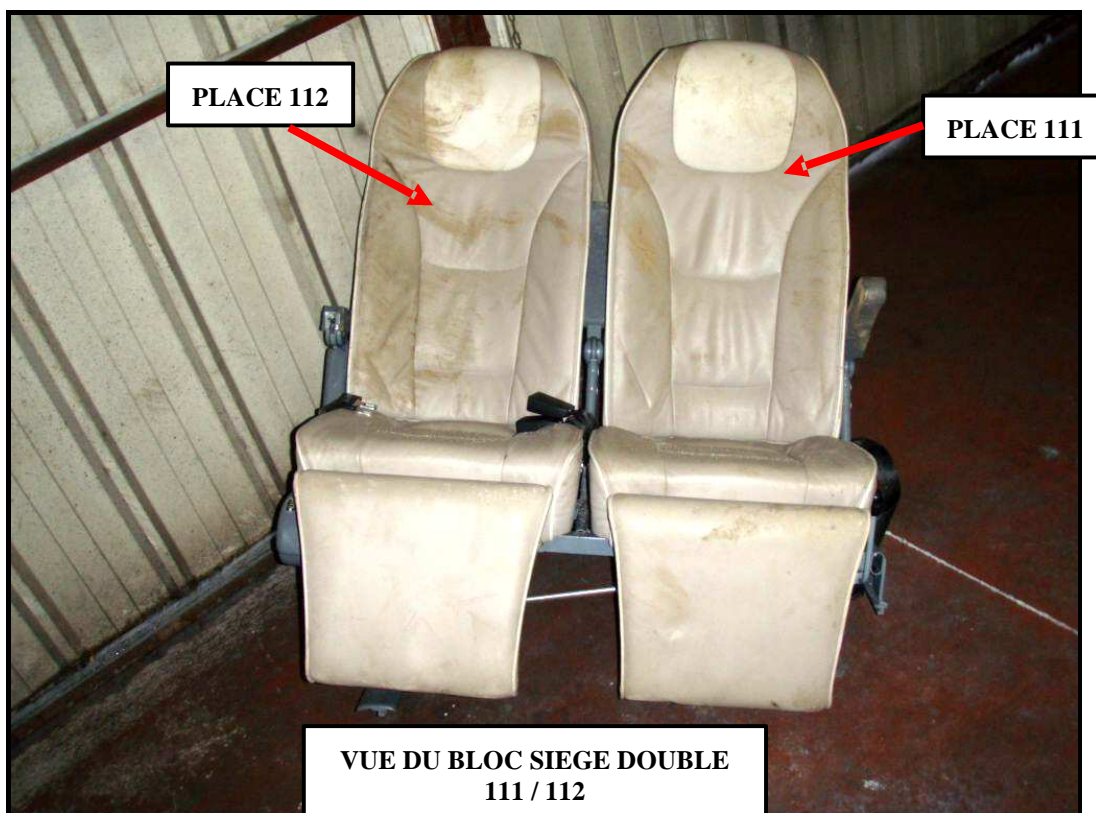
Nous examinons en détail le siège correspondant aux places 111 / 112 :

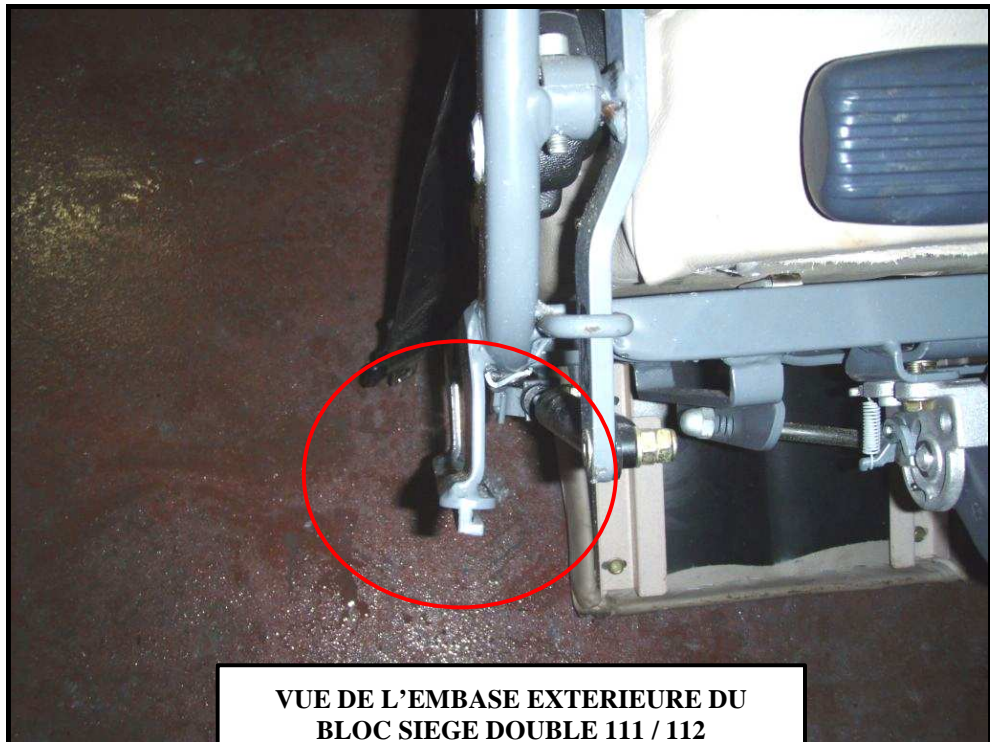
Nous ne relevons aucune trace de fléchissement ni de déformation notable des embases et des ferrures :

L'examen de ce siège, de ses embases et ferrures, de même que des rails où il était bridé, n'a révélé aucune déficience qui pourrait expliquer ce désarrimage.

**Il n'y a eu aucun arrachement, aucun fléchissement et aucune rupture mécanique de quelque sorte.**

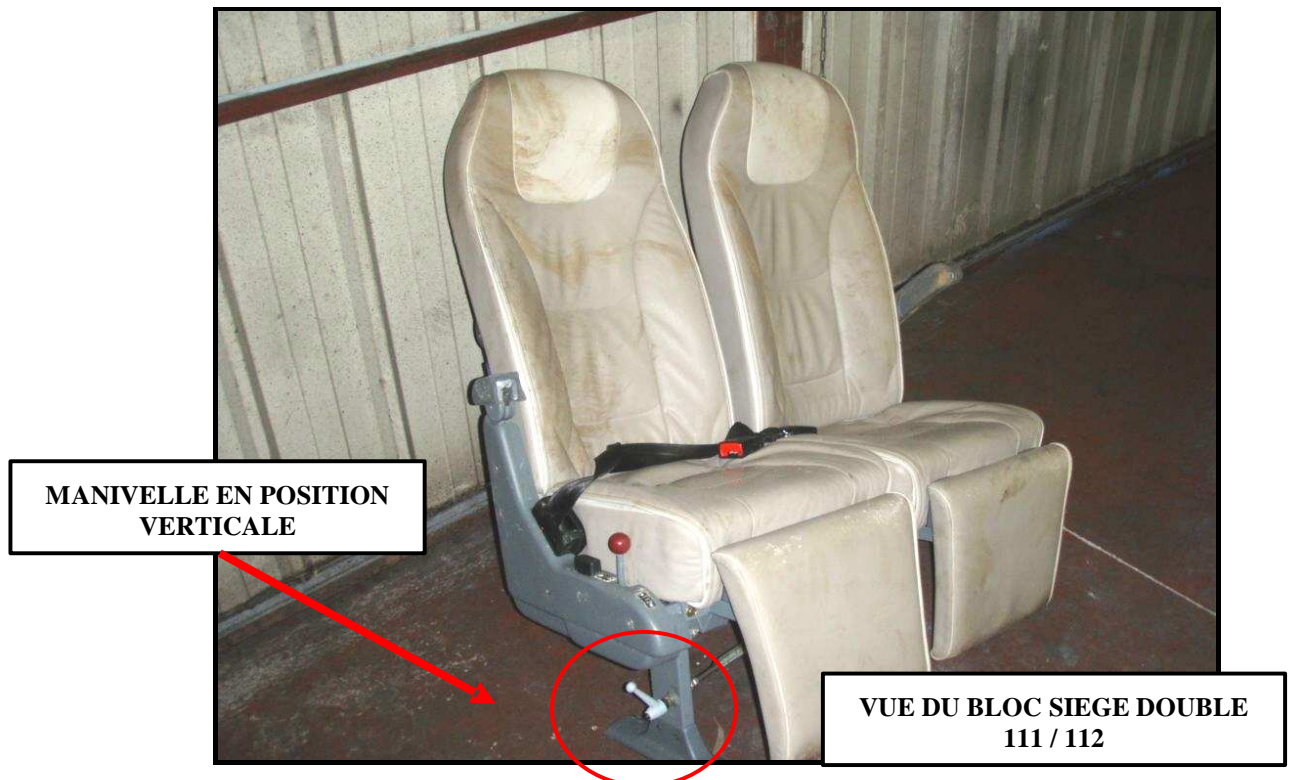
La tige filetée de bridage est restée droite.  
La manivelle est bien bloquée et se trouve en position verticale, levier vers le haut :

Notons, à toutes fins utiles, que la notice constructeur prévoit un serrage avec levier de manivelle en bas et que nos constatations ont montré que les manivelles des sièges de l'autocar en cause avaient leur levier dirigé vers le haut, ce qui constitue un risque de desserrage accidentel plus grand.

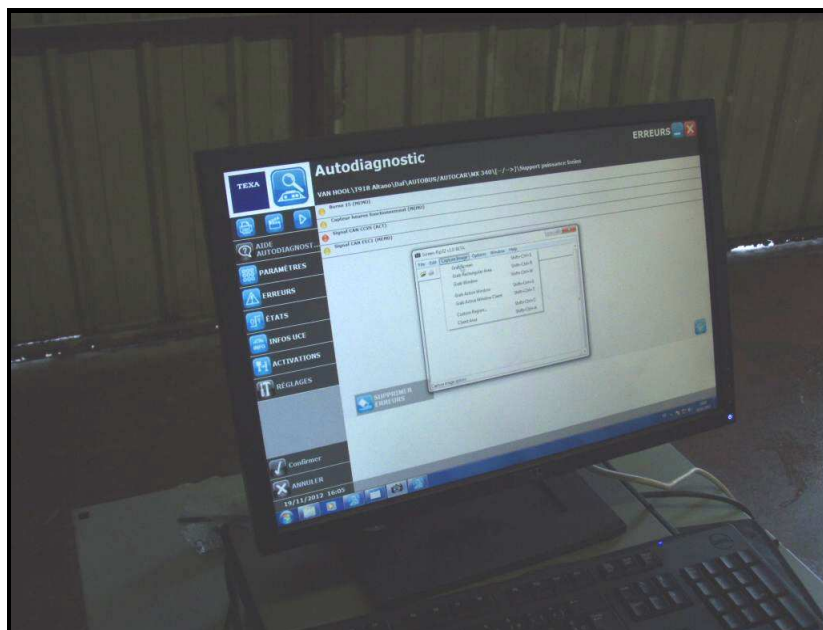
En se raccordant à la prise dédiée à la boîte de vitesses et au ralentisseur ZF du véhicule, située dans le compartiment arrière de cabine, sur le tableau électrique, nous avons interrogé la mémoire des calculateurs de ces deux organes :

Les résultats obtenus montrent la présence de 3 défauts mémorisés et un défaut actif :

- Borne 15 (MEMO)
- Capteur heures fonctionnement (MEMO)
- Signal CAN CCVS (ACT)
- Signal CAN EEC1 (MEMO)

*Pour Monsieur PETESCH, ces codes mémorisés correspondent à des défauts qui ne sont plus présents et n'avaient, en outre, aucune incidence sur le fonctionnement du ralentisseur*

*Pour Monsieur PETESCH, ce défaut actif est inhérent au fait que le signal vitesse venant du chronotachygraphe (non présent dans le véhicule) est absent.*

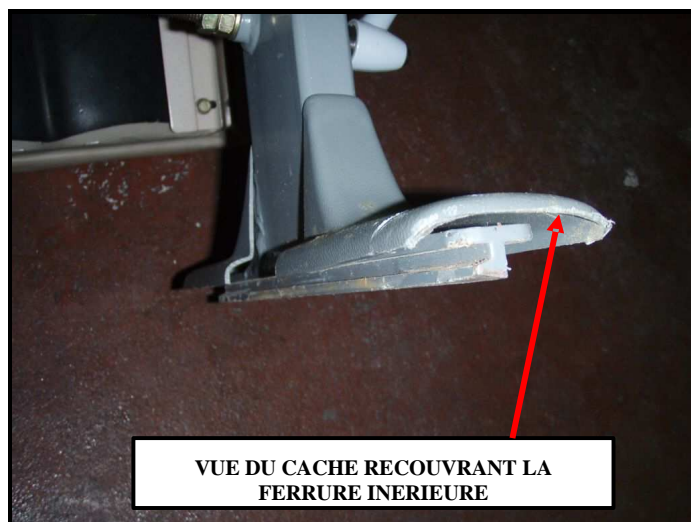
**Par ailleurs, aucun moyen visuel simple ne permet de vérifier que le siège est correctement arrimé.**

Il est, en effet, nécessaire de vérifier que les ferrures sont bien positionnées et prisonnières des rails, ce qui est difficile sur la ferrure intérieure, compte tenu de la présence d'un cache, puis s'assurer que le bon couple de serrage est appliqué sur la manivelle, et enfin vérifier les contre-écrous.
