Le rapport, que vous avez transmis à la SNCF concernant la collision survenue le 9 juin 2005, au passage à niveau de Saint-Laurent Blangy, dans le Pas-de-Calais, a retenu toute notre attention.

Rapport final du 28 décembre 2006 du BEA TT relatif à l'accident ferroviaire survenu  
le 9 juin 2005 à St Laurent de Blangy (62).  
Suites données par la SNCF aux recommandations R2

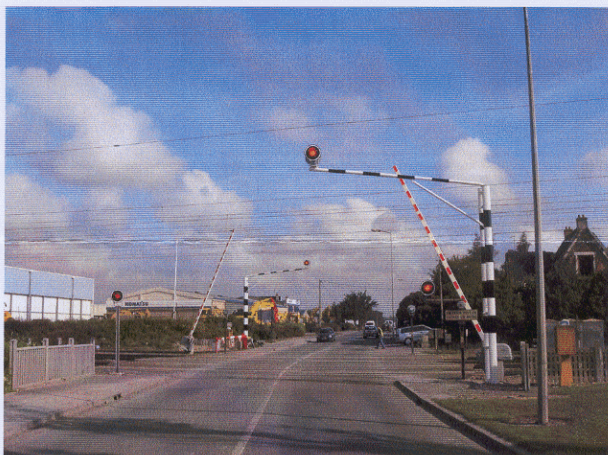
- ✓ Mise en service le 30 mai 2006 de deux potences zébrées noires/blanches munies de feux rouges clignotants.
- ✓ Remplacement des feux rouges clignotants classiques par des modules à diode le 30 mai 2006.

En outre, afin de renforcer l'attention des usagers de la route sur les moyens d'appel en cas d'immobilisation de véhicule sur les voies ferrées – les téléphones de PN faisant l'objet de maintenance périodique – les téléphones sur socles béton seront remplacés à court terme par des téléphones orange nouvelle génération de type « autoroute ».
