**RAPPORT  
D'ENQUÊTE TECHNIQUE**  
**sur le déraillement d'un train  
survenu le 25 janvier 2021  
à Fontpédrouse (66)  
sur la ligne reliant  
Villefranche - Vernet-les-Bains  
à Latour-de-Carol**

**Décembre 2022**

Organisme auteur : Bureau d'Enquêtes sur les Accidents de Transport Terrestre (BEA-TT)

Affaire n° BEATT-2021-02

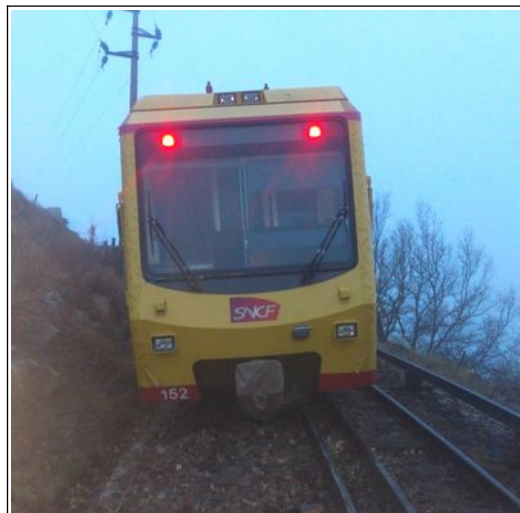
**Fig 1 : Position du train Z152 à l'issue de son déraillement** (photo SNCF)

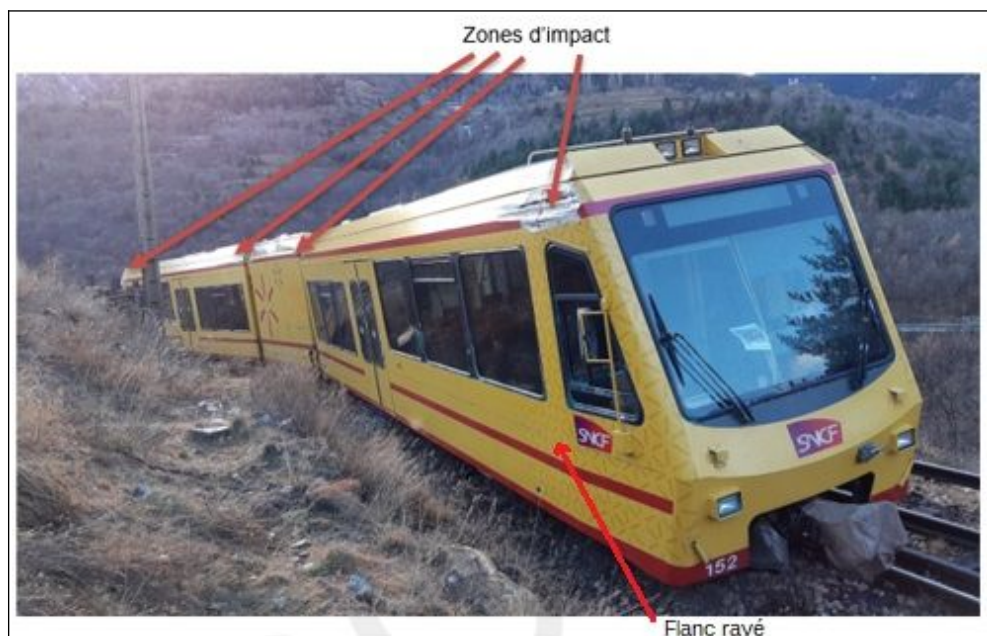
Le train présente des impacts sur le haut de la caisse, sur le flanc et au niveau du bas de caisse, côté gauche.

**Fig 2 : Impacts sur le matériel roulant Z152** (photo SNCF)

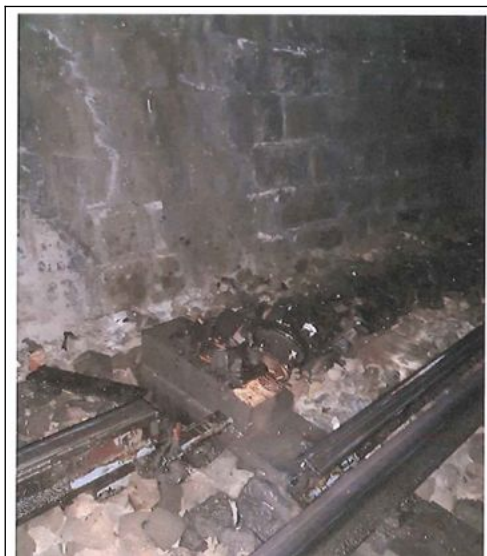
La voie est également abîmée : 210 mètres de rail d'alimentation électrique sont arrachés ou déplacés, quelques traverses, des isolateurs et un support de troisième rail sont détériorés.

Fig 3 : Rail d'alimentation électrique arraché dans le tunnel de La Castagnol (photo SNCF)

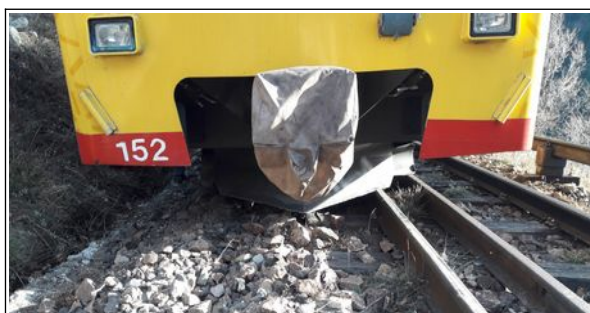
Trois essieux sur les six ont déraillé : le second essieu sur le premier bogie (porteur) et les deux essieux du bogie arrière. Ces deux derniers essieux sont en appui contre le bord intérieur de la file gauche du rail : la remorque de queue est déportée d'un mètre environ par rapport aux files de rail.

Fig 28 : Vue arrière du train avec bogie déraillé (source SNCF)

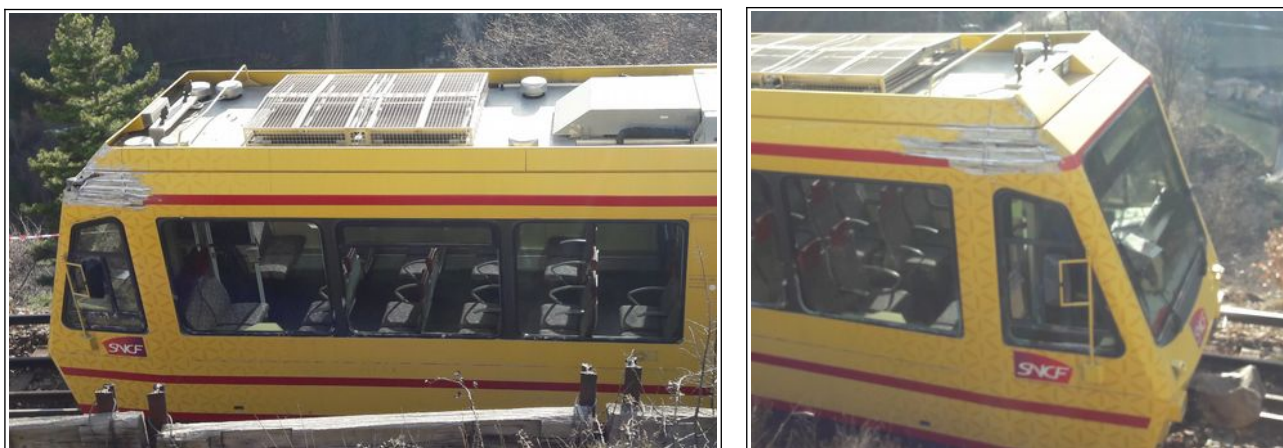
De gros impacts ont marqué la toiture du train, à l'avant et arrière, des deux côtés du train. Ils sont majoritairement localisés sur le côté gauche dans le sens descendant. Des rayures sont présentes sur la carrosserie, les flancs gauche et droit du train.

**Fig 30 : Impacts côté gauche de la Z152** (photos SNCF)

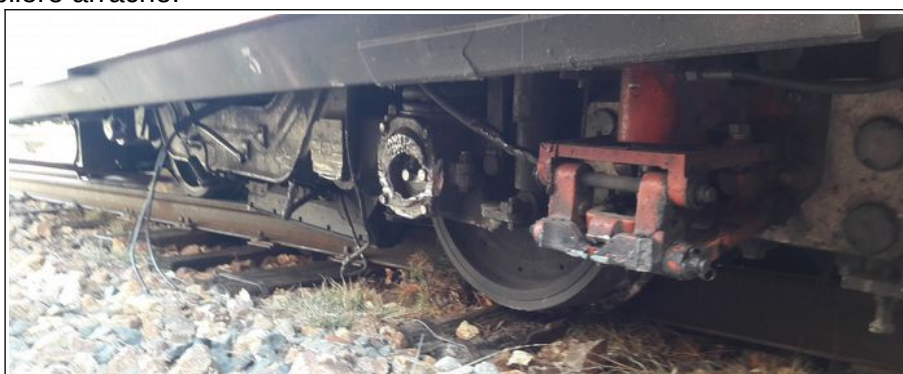
Des éléments du bas de caisse ont été détériorés principalement côté file de gauche dans le sens de marche : organes de roulement, tuyauteries d'air, équipements de sablage, frotteurs de captage, retours de courant, câbles électriques arrachés, réservoir de sablière arraché.

**Fig 31 : Déraillement du second essieu du bogie avant** (photo SNCF)

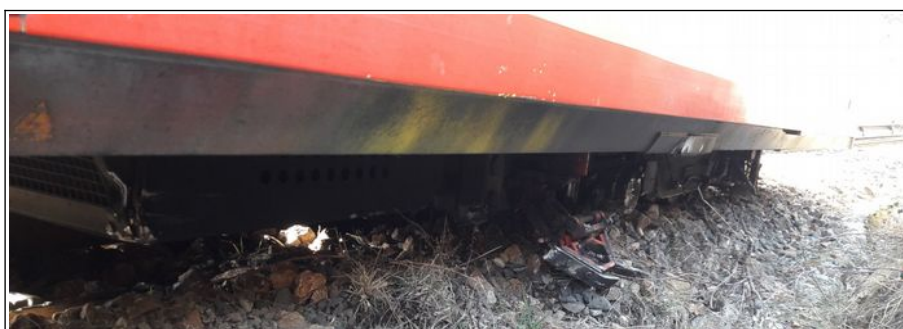
**Fig 32 Déraillement du bogie arrière** (photo SNCF)

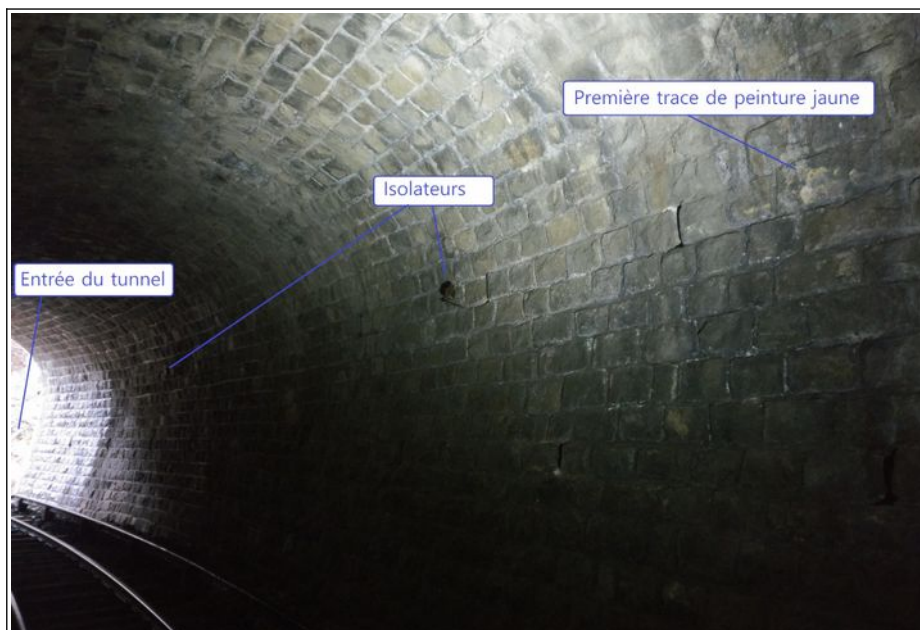
Dans le tunnel de La Castagnal, une partie des vieux isolateurs fixés en hauteur (supportant il y a des années un câble électrique) ont été détruits : seuls les deux premiers et le dernier sont intacts.

Fig 35 : Supports électriques intacts dans le tunnel et traces de peinture (photo BEA-TT)

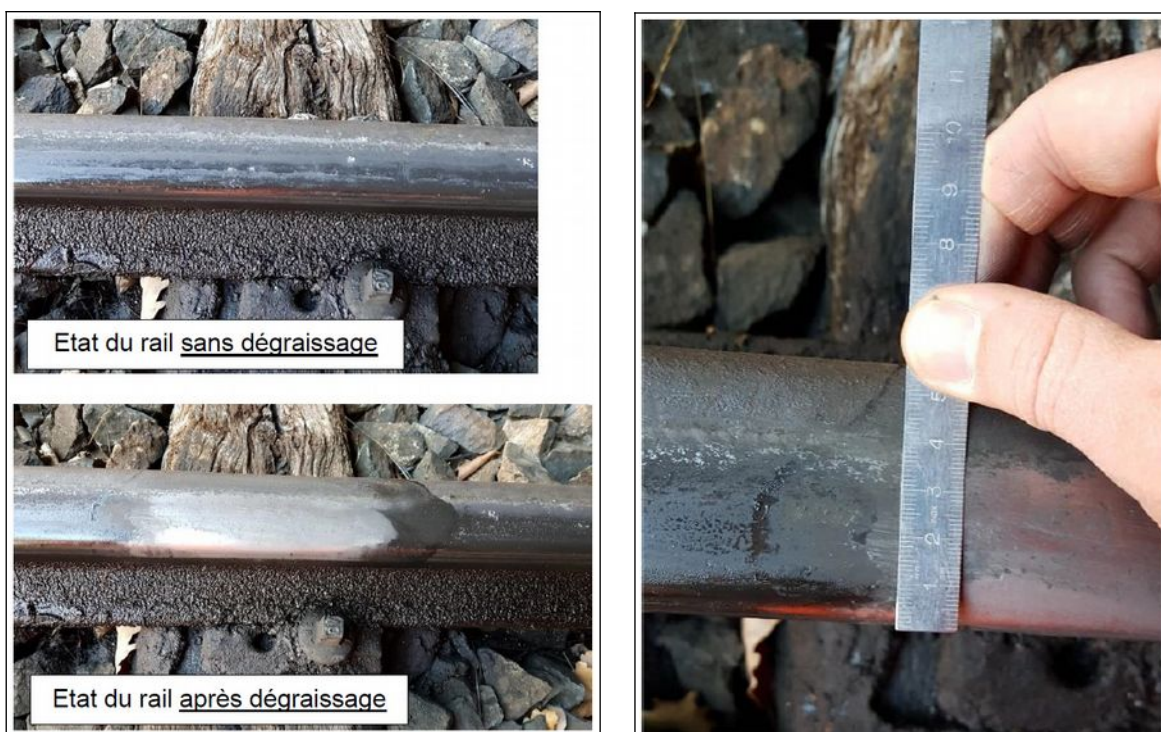
Fig 37 : État du rail au pk 21,930 file haute, en tête du tunnel de La Castagnal côté Gisclard : excès de graissage d'une bande de 35 mm par rapport au flanc actif du champignon (source : SNCF)

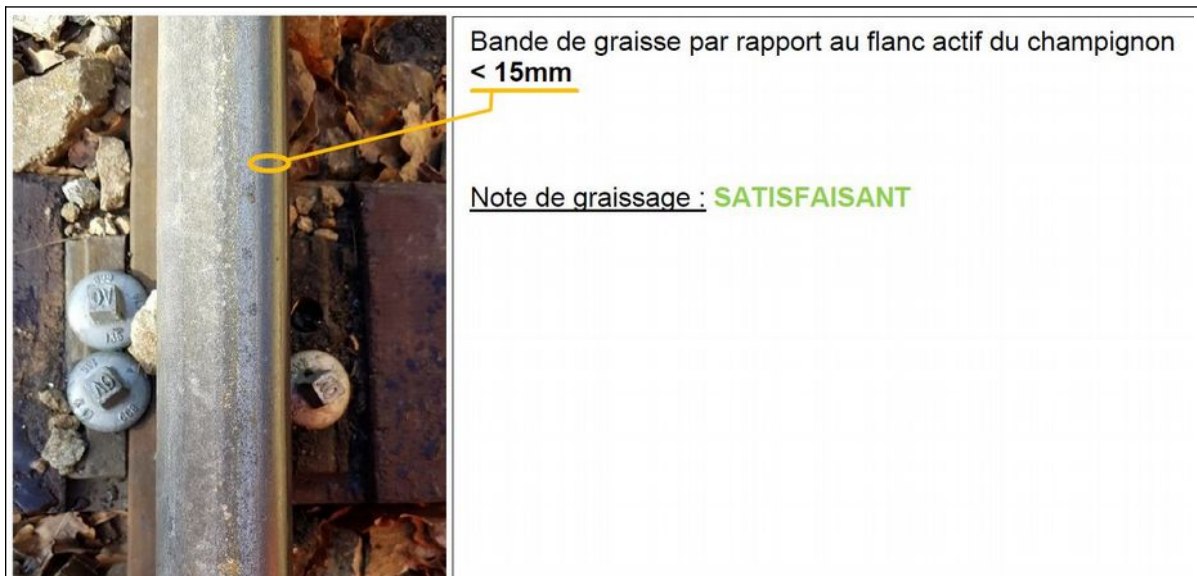
Fig 38 : État du rail au pk 22,550 sur la file haute : graissage satisfaisant (source : SNCF)

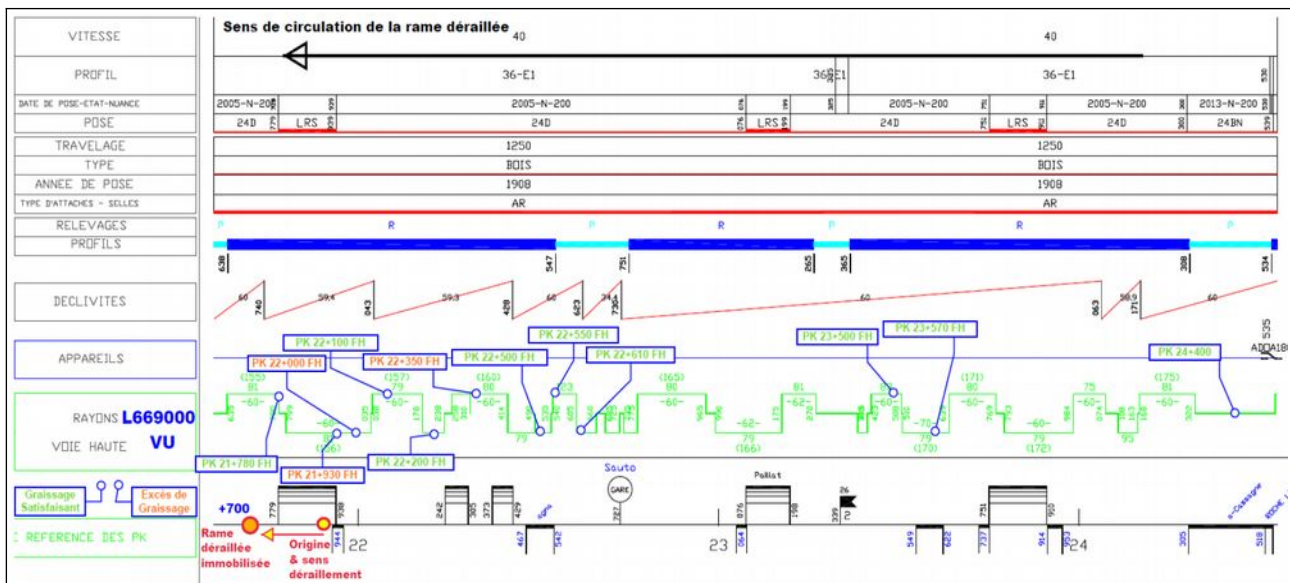
Fig 39 : Localisation des 3 zones en excès de graissage – pk en orange (source SNCF)

Les pk 23,500 et pk 23,570 font partie des points de contrôle (point témoin jugé critique par rapport au graissage du fait d'une courbe serrée ou enchaînement de courbe) vérifiés tous les 6 mois par l'équipe de maintenance et dont les relevés sont cohérents avec cette expertise. Depuis 2016, sur ces deux points témoins, seules les appréciations "Acceptable" ou "Satisfaisant" ont été attribuées.

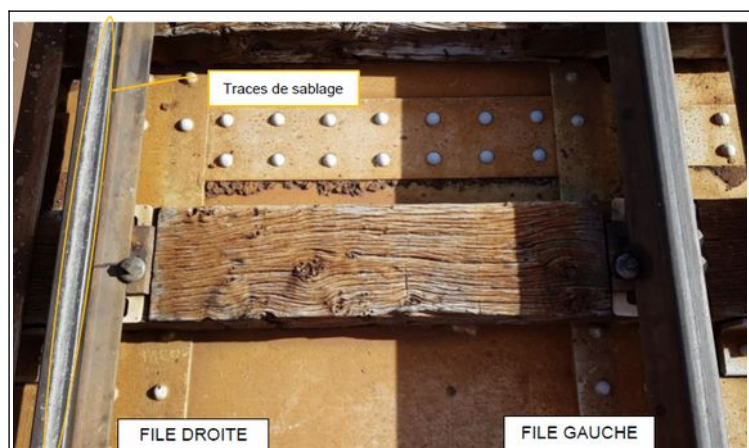
Fig 41 : Traces de sablage sur la file droite (source SNCF)

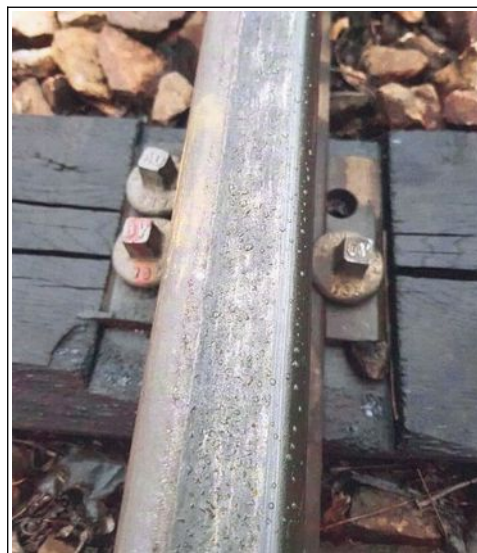
- Post-accident, le 30 juillet 2021, une fiche « incident astreinte » décrit un **enrayage** sur un train commercial entre les pk 11,300 et pk 13,900, détecté par le conducteur du train. La cause identifiée est l'excès de graissage avec de la pluie. L'intervention effectuée par SNCF Réseau est une demande de sablage en continu sur toute la zone concernée, par la première circulation du lendemain avant une reprise en circulation normale.

**Fig 44 : État du dessus du rail au pk 12,700 file droite**  
(photo SNCF)

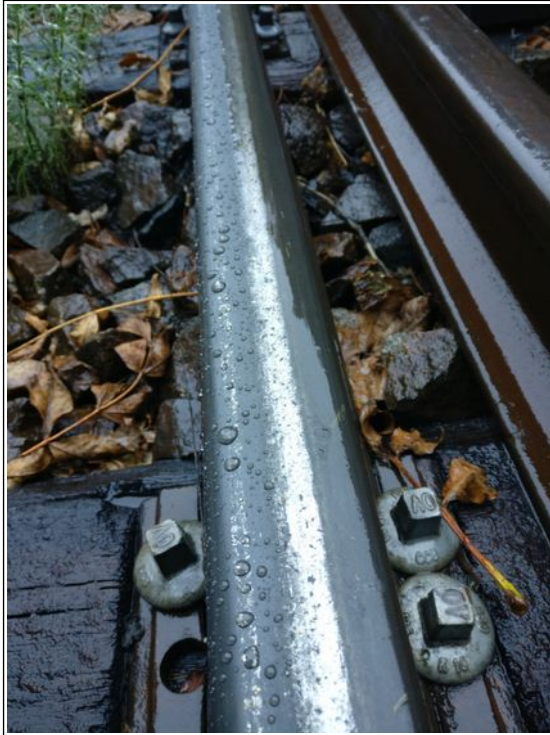
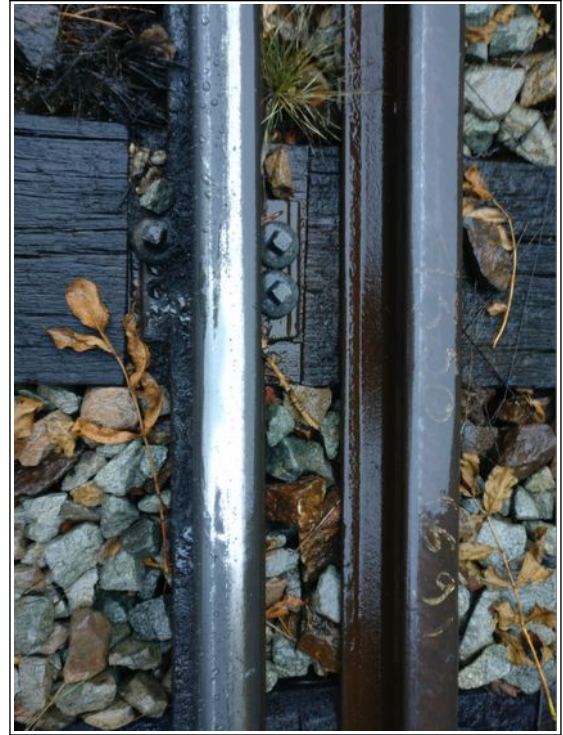
**Fig 68 : À l'entrée du tunnel de La Castagnol, fin novembre 2021 : rail de circulation en l'état / même rail après nettoyage rapide (photos BEA-TT)**
