**Fiche de synthèse sur la collision survenue le 14 novembre 2016 sur la RN25
au niveau de la commune de Bavincourt (62) entre un ensemble routier
et un autocar de transport scolaire**

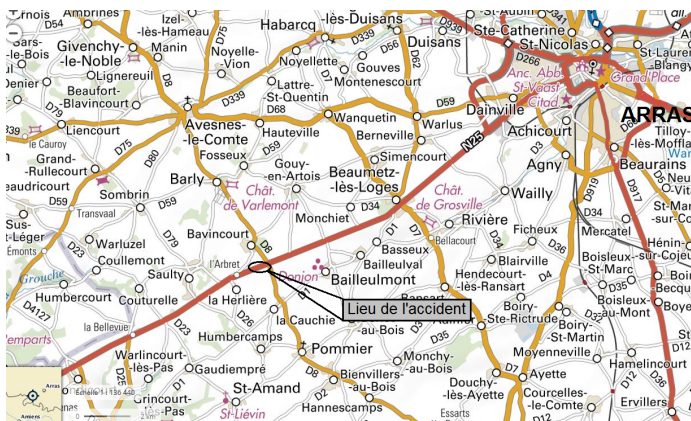
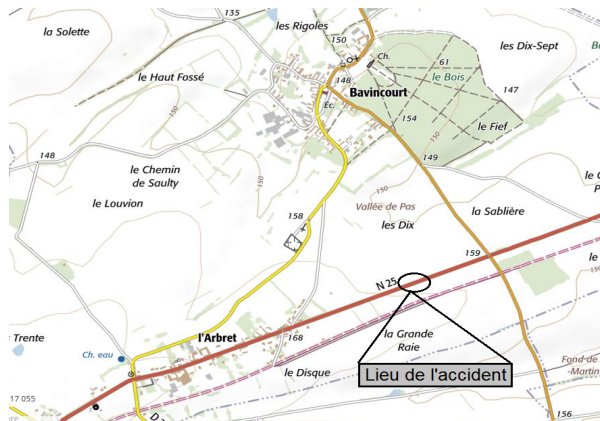
Sous le choc, l'autocar recule de plusieurs mètres et se retrouve perpendiculaire à la chaussée, l'arrière étant positionné dans les champs bordant la RN25.

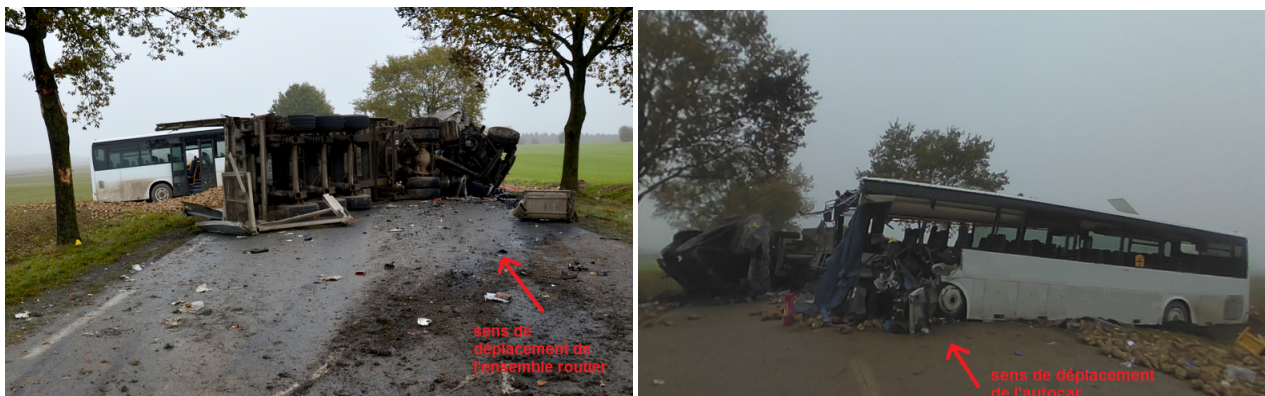
L'ensemble routier quant à lui se renverse sur la route, perd sa cargaison dont une partie est projetée sur l'autocar brisant plusieurs vitres et blessant des adolescents ; le tracteur routier prend feu quelques minutes après l'accident.

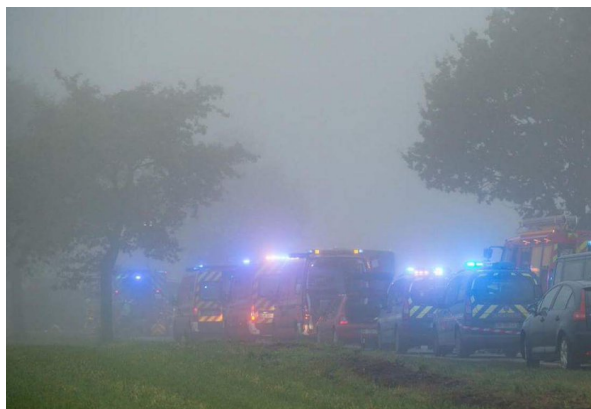
- le jour se lève, les conditions météorologiques sont mauvaises ; un brouillard est présent sur la zone ;

- la densité du brouillard permet de distinguer les phares d'un véhicule à quelques dizaines de mètres ;

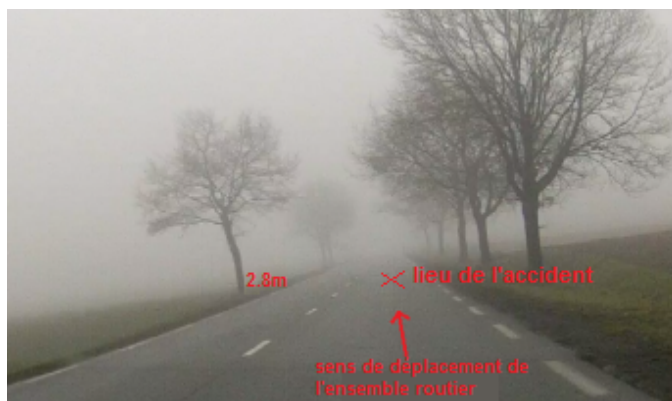
- la RN25 est une route à double sens, rectiligne en amont et aval de la zone de l'accident, dont chaque voie de circulation a une largeur de 3,5 m ;
- le bas-côté est enherbé, et à l'endroit de l'accident, la route est bordée de quelques arbres, dont le tronc se situe à environ 2,8 m du bord de chaussée ;
