Octobre 2021

**Note d'information sur l'avancement de l'enquête
relative au déraillement d'un train fret de transport d'eau minérale
survenu le 17 septembre 2020 à Corbonod (Ain)**

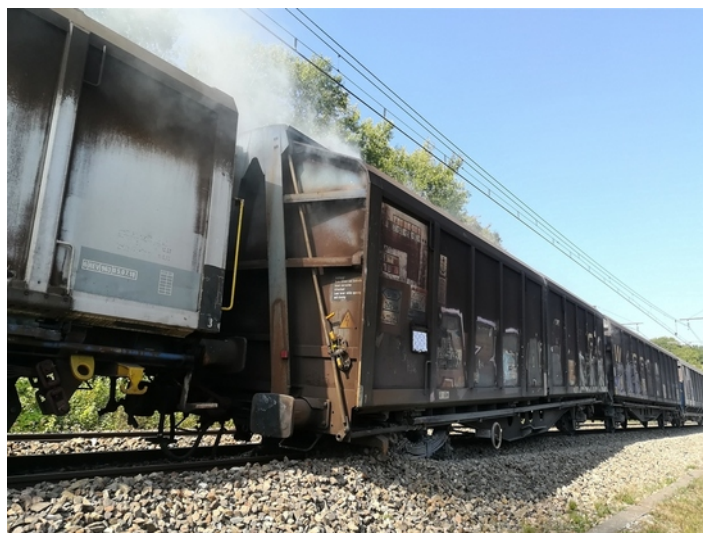
Le cinquième wagon qui a déraillé

L'essieu qui a déraillé sur le 5^e wagon avait perdu sa boîte de roulement (du côté gauche dans le sens de la marche) avec fusion de la fusée. Cette boîte a été retrouvée en voie quelques kilomètres avant le déraillement. Elle présentait des traces montrant qu'elle avait subi un gradient de température très élevé.

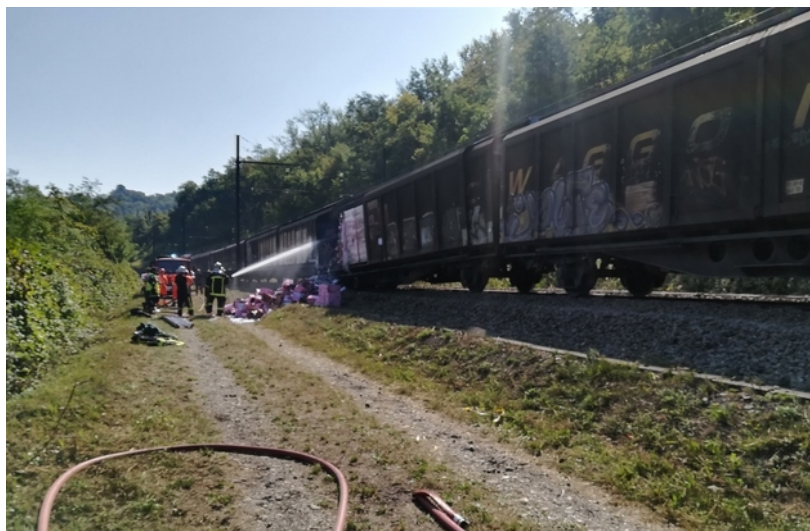
L'intervention des pompiers
