**RAPPORT
D'ENQUÊTE TECHNIQUE**
**sur le déraillement d'un train de fret
de transport d'eau minérale
survenu le 17 septembre 2020
à Corbonod (01)**

Février 2023

Organisme auteur : Bureau d'Enquêtes sur les Accidents de Transport Terrestre (BEA-TT)

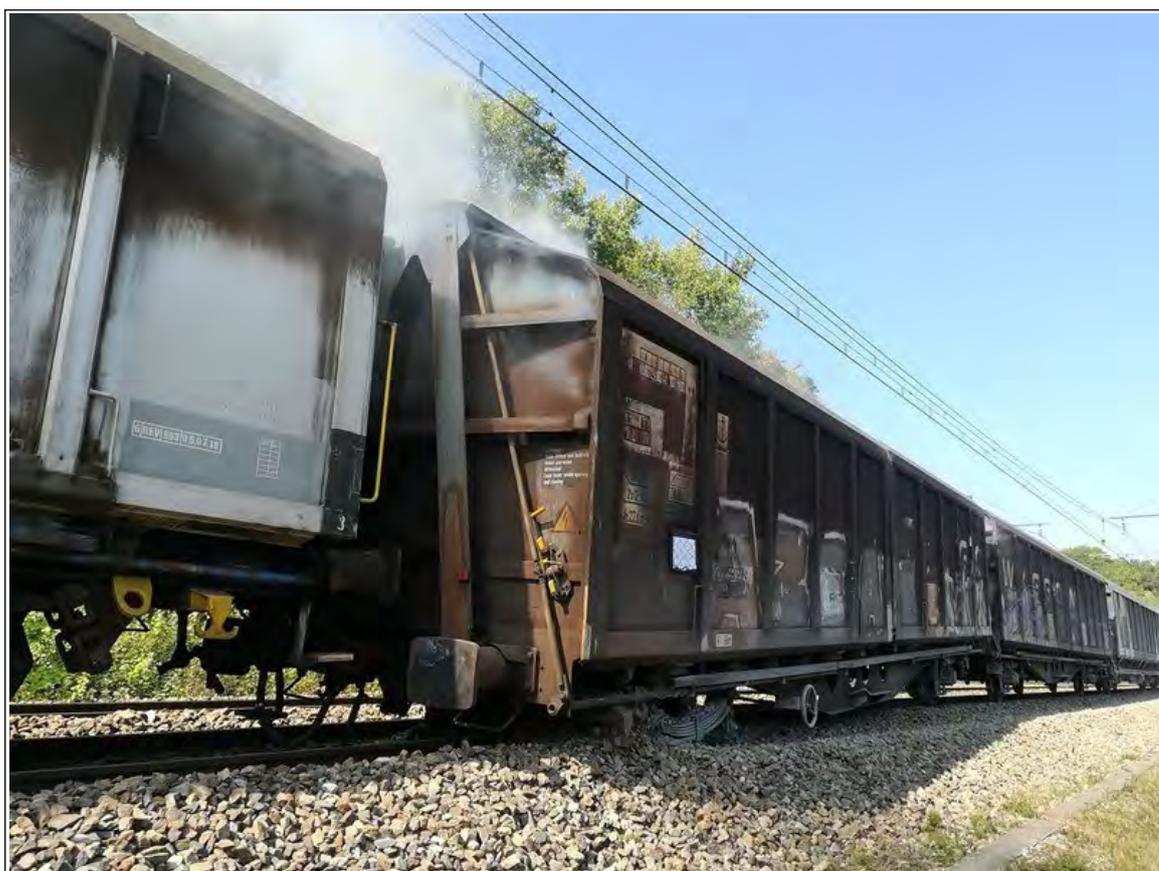
Figure 1 - le cinquième wagon ayant déraillé (photo du conducteur)

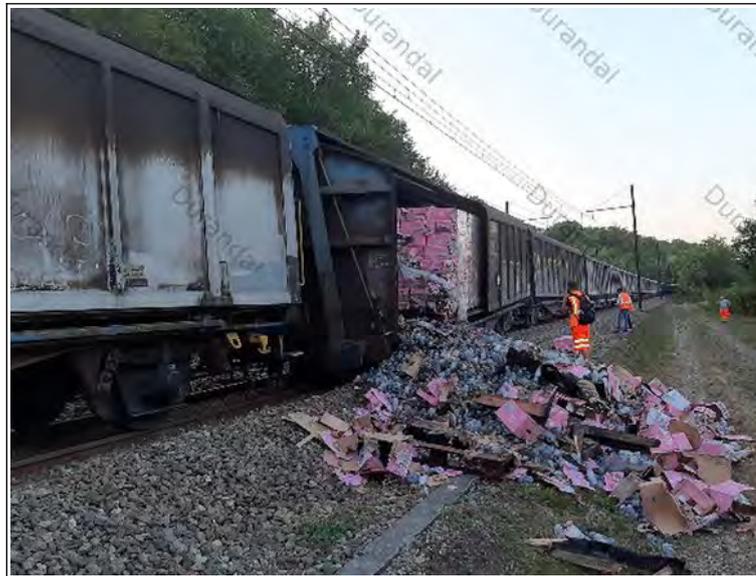
Avant de passer en revue les dommages constatés sur le wagon accidenté, 5^e du convoi, citons que son chargement a été pour grande partie détruit en raison de l'incendie et de l'intervention d'extinction qui a suivi.

Figure 17 - les dommages au chargement (photo SNCF)

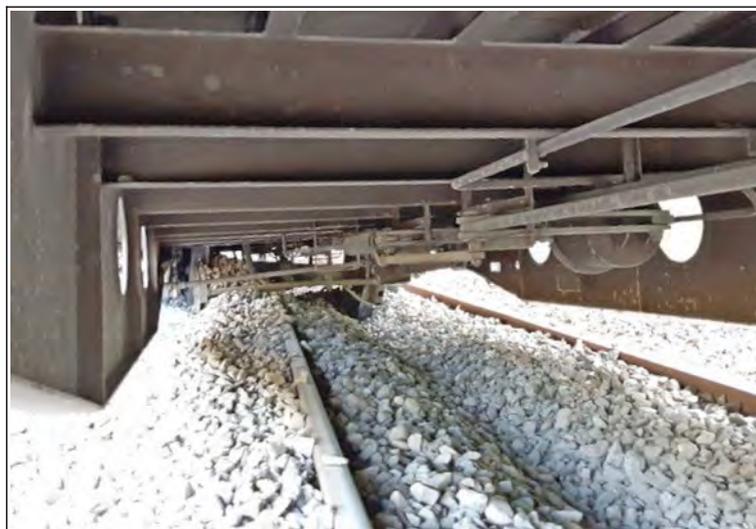
Juste après l'arrêt du train, il peut être constaté que l'essieu avant du wagon a déraillé. Les roues sont enfoncées dans le ballast et elles ont ripé dedans. Cet essieu, ainsi que l'avant du wagon qui le chevauche, sont décalés d'environ 80 cm vers la gauche de la voie.

Figure 18 - position de l'essieu sous le wagon (photo SNCF)

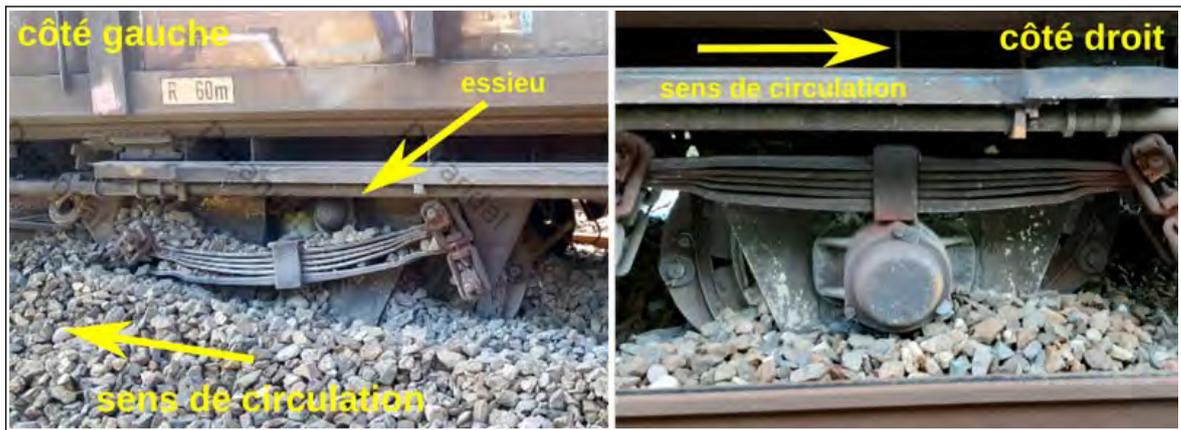
Du côté droit, la boîte d'essieu est intègre (vue droite ci-après). Elle maintient toujours l'essieu au wagon. Du côté gauche, **la boîte d'essieu est absente** (vue gauche). Le châssis du wagon est écrasé sur la roue, bloquant et maintenant celle-ci, tout en l'enfonçant dans la voie. Le maintien de l'essieu, tandis que le train avançait, a contribué au labourage de la voie, à la fois au centre des rails par la roue droite, et latéralement en haut de banquette par la roue gauche.

Figure 19 - essieu ayant déraillé, vu côté gauche et côté droit (photos SNCF)
 (on remarque à gauche la boîte d'essieu absente,
 et à droite les lames de suspension du wagon en bonne position sur la boîte intégrée)

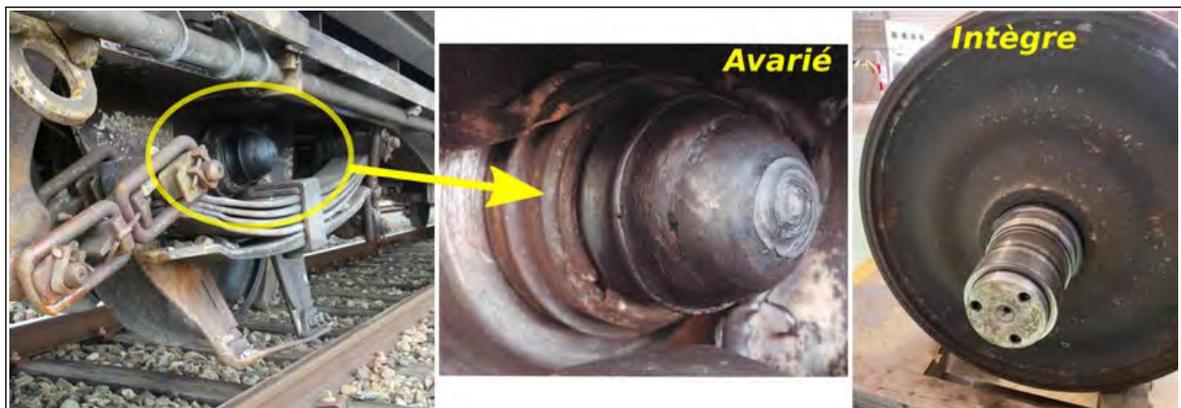
L'extrémité gauche de l'essieu, celle qui n'a plus de boîte, n'a pas de fusée non plus. Celle-ci a rompu. La figure ci-dessous montre le moignon constitué par la rupture, avec par comparaison en vis-à-vis (à droite), la fusée à l'autre extrémité restée intègre après le démontage de la boîte en atelier. L'observation du faciès de rupture permet de conclure que le matériau a cédé par surchauffe.

Figure 20 - fusée rompue (vues gauches) et fusée intègre (vue droite) (photos BEA-TT)

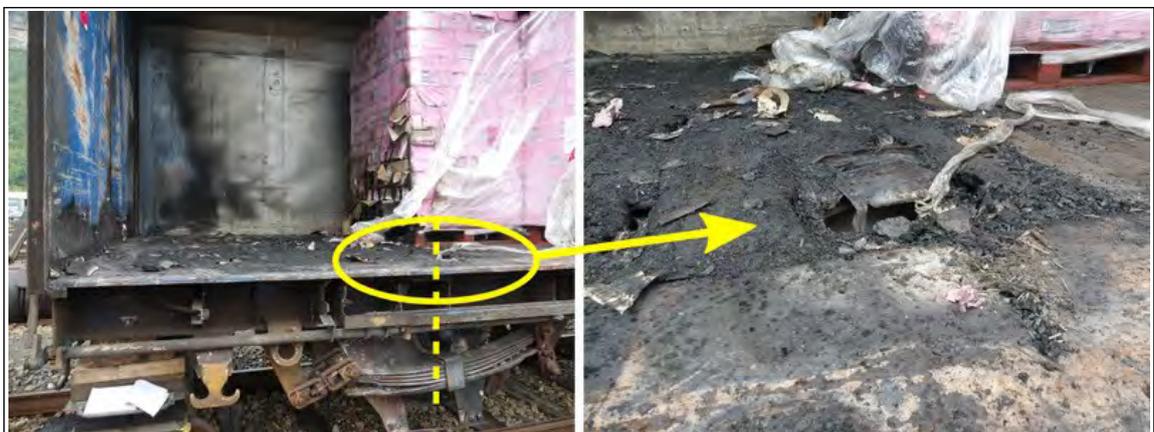
L'examen du plateau de support du chargement à l'intérieur du wagon montre, côté gauche, à l'aplomb de la roue à la boîte d'essieu avariée, une perforation localisée du bois du plateau, avec découpe de l'ossature métallique le supportant.

Figure 21 - vue de la zone perforée du plateau à l'intérieur du wagon (photos BEA-TT)

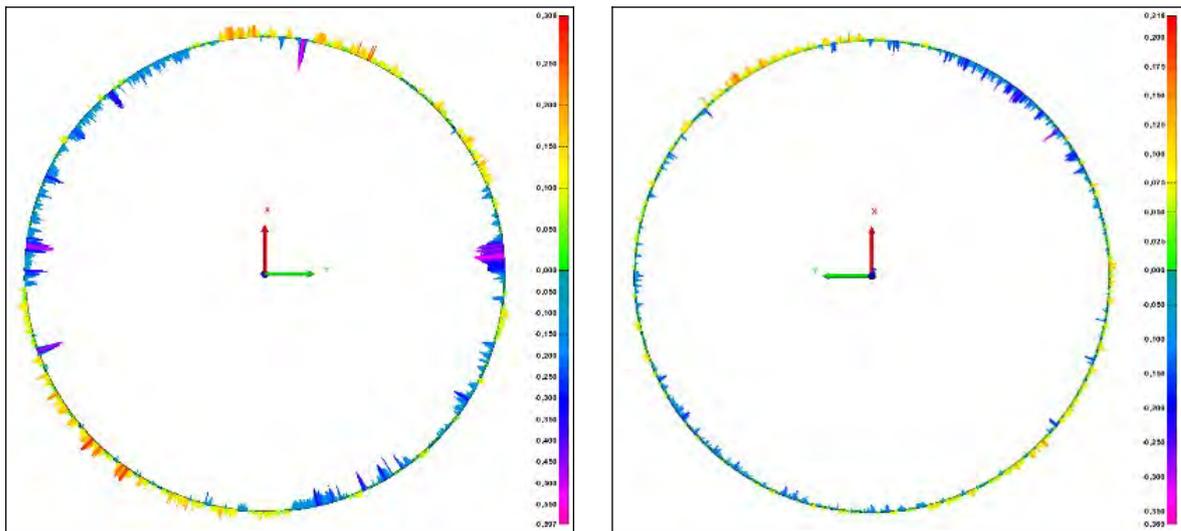
L'essieu ayant déraillé a fait l'objet, à la suite de l'accident, d'un relevé métrologique à la recherche de défauts majeurs sur les roues gauche et droite qui ont déraillé. Le relevé a été fait par scanner, dans le cadre de l'expertise judiciaire relative à l'accident, au Centre technique des industries mécaniques (CETIM) à Senlis. Il n'a pas été noté de déformation importante sinon une très légère ovalisation des roues. La variation de cylindricité de la bande de roulement déduite de la mesure du scanner est de 0,5 mm sur la roue gauche et de 0,2 mm sur la roue droite. Un défaut n'est considéré qu'à partir de 0,5 mm (selon le référentiel de maintenance VPI). Il est à noter que cette mesure est postérieure au déraillement, et donc sur des roues ayant subi les effets de leur circulation dans le ballast sur 2,6 km.

Figure 22 - défaut de forme (en mm) sur les roues (dossier judiciaire)

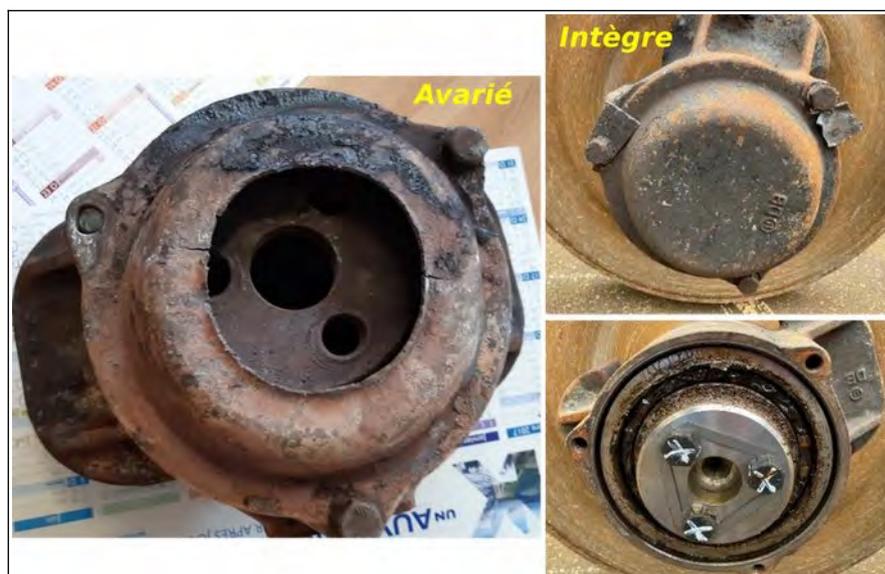
La **pièce n° 2** est la **boîte d'essieu manquante**. Cette boîte présente un « trépanage » de son couvercle. Il s'agit d'une découpe de forme circulaire. Pour bien la visualiser, la figure ci-dessous montre à gauche la boîte retrouvée trépanée, et à droite la boîte intègre située à l'autre extrémité de l'essieu en vis-à-vis, avec et sans couvercle. La boîte avariée présente les traces d'un fort échauffement (peinture écaillée, corrosion avancée).

Figure 24 - boîte retrouvée et la boîte intègre avec et sans couvercle (dossier judiciaire)

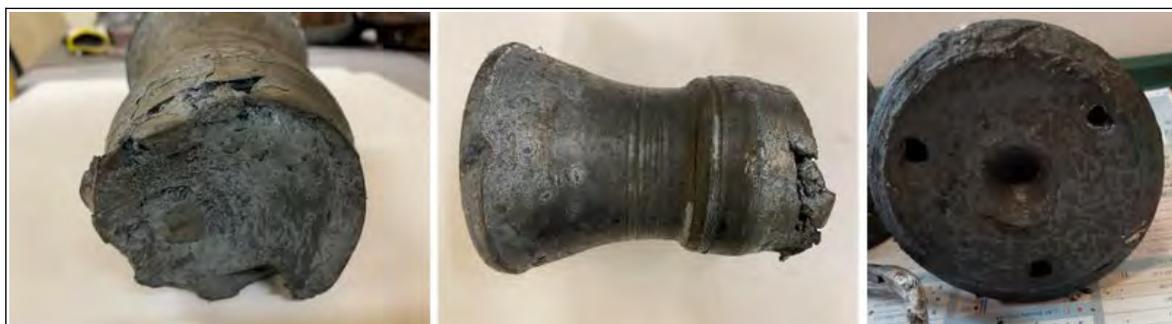
La **pièce n° 3** retrouvée (vue ci-dessous) est l'extrémité de la fusée rompue. Celle-ci présente un aspect de rupture par échauffement, tout comme la partie qui lui était raccordée sur l'essieu (voir pour mémoire la Figure 20).

Figure 25 - extrémité de la fusée retrouvée en voie (dossier judiciaire)

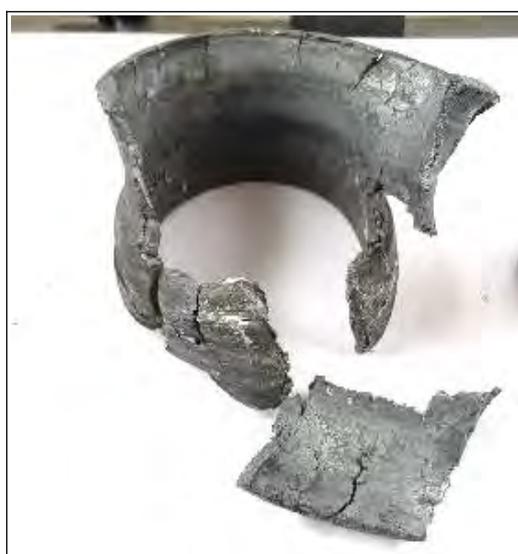
La **pièce n° 4** est un élément de roulement, à savoir la bague intérieure du roulement externe⁶. Son aspect bleu et sa déformation montre que l'acier a atteint une température de surchauffe élevée et a été soumis à de fortes contraintes mécaniques.

Figure 26 - bague intérieure du roulement retrouvée en voie (dossier judiciaire)

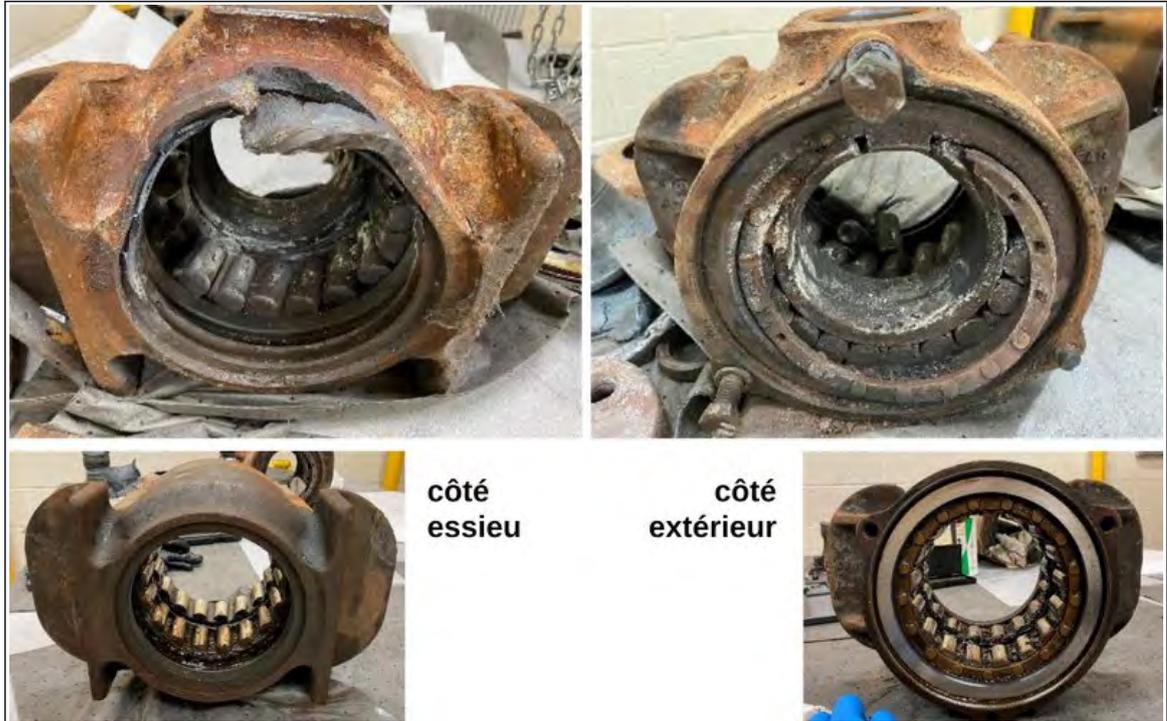
La vue ci-après montre le corps de la boîte tombée vu de dos (côté essieu – vue gauche en haut), ainsi que vu du côté extérieur après enlèvement du couvercle trépané (vue droite en haut). Les éléments (cage, rouleaux et bagues) sont particulièrement dégradés. Les rouleaux du roulement apparaissent bloqués et présentent des méplats (voir détail en Figure 28). L'ensemble présente un aspect surchauffé. La température atteinte peut être évaluée à 900 °C, température de ramollissement de l'acier. Les mêmes éléments de la boîte intègre située en vis-à-vis sont visualisés en dessous, après leur démontage, pour comparaison.

Figure 27 - intérieur en haut, de la boîte tombée et, en bas, de la boîte intègre (côté essieu à gauche, et côté extérieur à droite) (dossier judiciaire)

Ces éléments donnent une nouvelle indication précise concernant le scénario de l'accident, à la suite du désempilage du roulement mis en évidence précédemment : le roulement a perdu sa mobilité. La rotation de l'essieu ne s'est maintenue qu'au prix d'une friction de la fusée et de la bague intérieure sur les rouleaux, accompagnée d'un échauffement des pièces. Cet échauffement, qui a atteint 900 °C, a conduit à la rupture de la fusée.

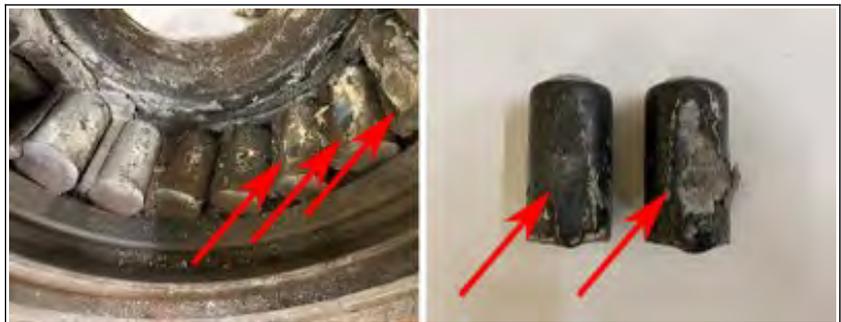
Figure 28 -
état des rouleaux
du roulement et méplats
(dossier judiciaire)

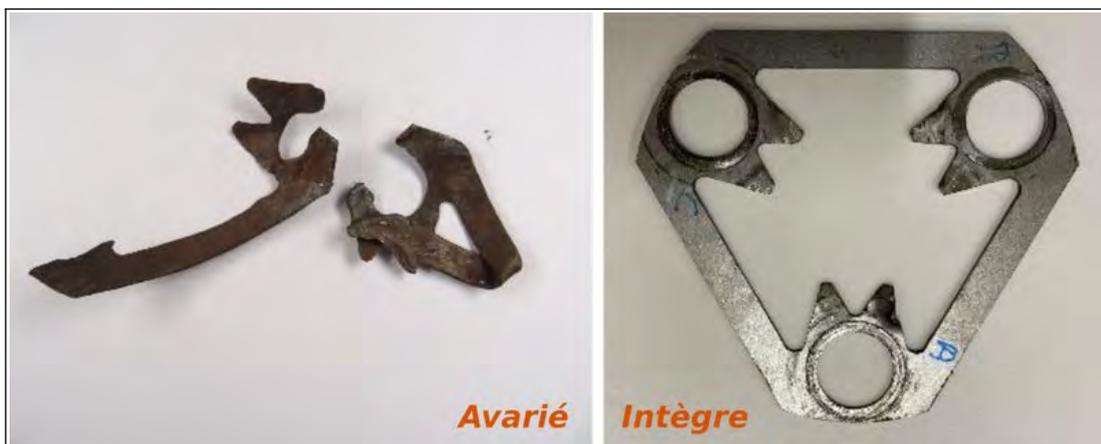
Un dernier élément, retrouvé à l'intérieur de la boîte d'essieu tombée, est la tôle frein de vis, initialement posée au montage du roulement. Il s'agit d'une tôle de type « SNCF » (voir Figure 15). La vue de gauche donne la tôle retrouvée dans un état fortement dégradé, notamment par la forte montée en température. La vue de droite donne son équivalent côté intègre en comparaison.

Figure 29 - tôle frein-de-vis (côté avarié et face externe côté intègre) (dossier judiciaire)

- Sur la tôle intègre, on remarque l'empreinte très marquée qui a été exercée par une mise en tension de vis (cercles bien visibles). Cette empreinte conduit à avoir une morsure de la tôle sur toute la section participant à la rigidité de la tôle. Sur un second plan, les rabats (qui sont remis à plat sur la photo), par leur forme de pointe, ne présentent aussi qu'une surface d'appui réduite sur le flanc de vis.
- Sur la tôle avariée, l'état de dégradation est élevé. Aucun des orifices accueillant les vis n'est resté fermé et les rabats sont à plat. Il est toutefois difficile de dire si cet état est un résultat du desserrement des vis (raclement des vis sur la tôle), ou s'il préexistait et aurait pu contribuer à un mauvais maintien des vis.

Il apparaît que la tôle frein n'a pas empêché aux vis de fixation du chapeau de tourner, sans que l'on puisse ici déterminer une cause (défaut de pose, vulnérabilité...)

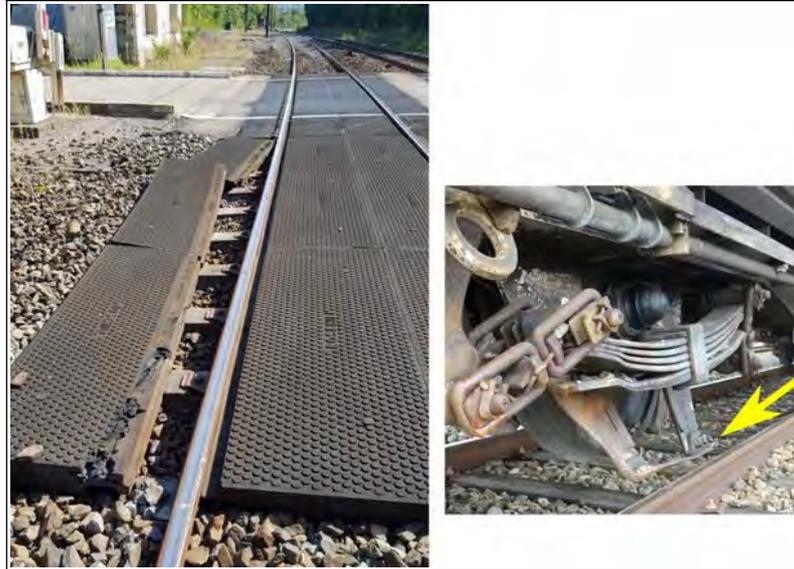
Le passage à niveau PN 75

Figure 30 - choc sur le PN 75 et pièce du wagon ayant pu le heurter (photo BEA-TT)

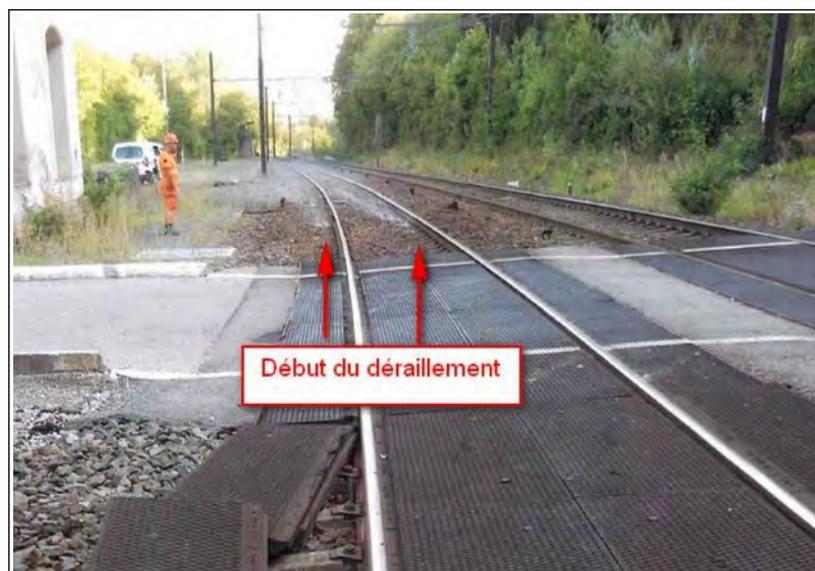
Le déraillement s'est opéré plus loin, quelques mètres après le passage à niveau.

Figure 31 - le point de déraillement immédiatement après le PN 75 (photo SNCF Réseau)

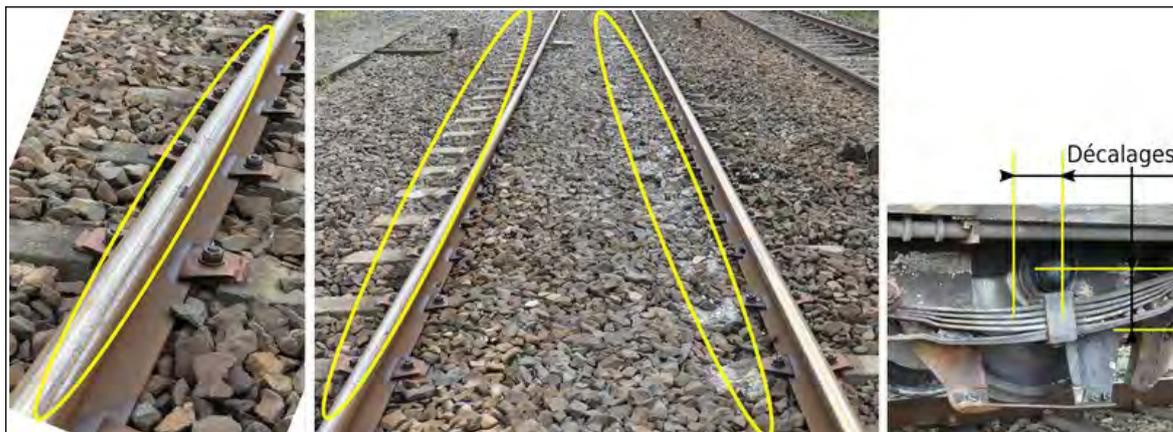
Selon un phénomène a priori indépendant du choc précédent, il peut être identifié, à l'observation des traces, une montée de la roue gauche sur le rail gauche (figure ci-dessous à gauche).

Figure 32 - traces de montée de roue et sortie de l'essieu des rails (photo BEA-TT)

- Une certaine liberté de mouvement vertical de la roue, celle-ci n'étant plus reliée à une boîte d'essieu.
- Un léger pivotement de l'essieu vers l'arrière (rotation autour d'un axe vertical), tel que l'on peut l'observer ci-dessus sur la vue droite : le moignon de la fusée marque un premier décalage horizontal vers l'arrière, s'enfonçant dans l'oreille arrière. Le décalage a vraisemblablement commencé dès la rupture de fusée, 7 km avant le déraillement. Il s'est ensuite accentué avant et après le déraillement, jusqu'à l'arrêt du wagon. En toute vraisemblance, le biais de l'essieu augmentant progressivement, la roue a fini par monter sur le rail.

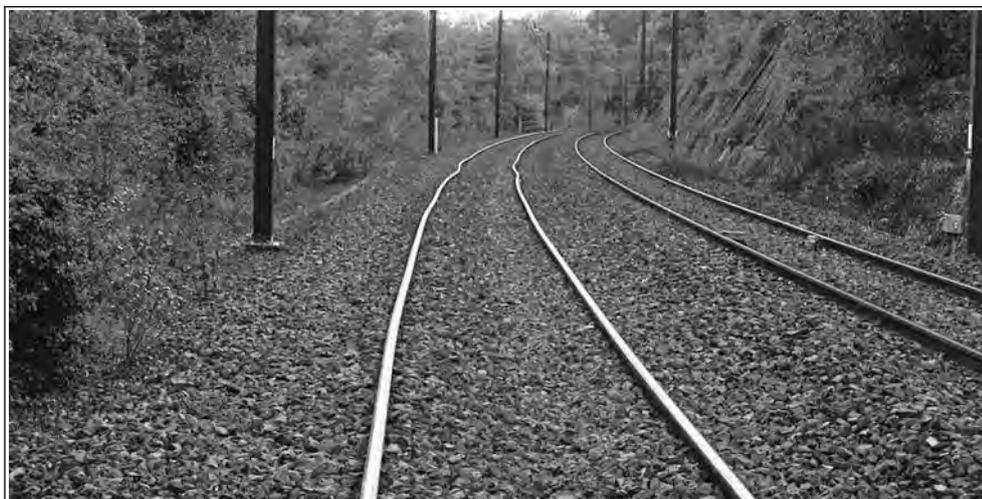
À la suite de la zone de déraillement, la voie présente des dommages importants, la rendant impropre à l'emploi.

Figure 33 - état de la voie après le déraillement (dossier judiciaire)

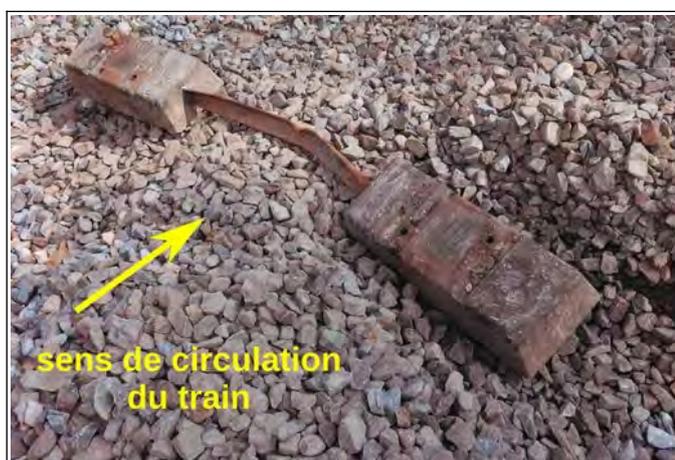
Sur cette suite de l'itinéraire, la voie est constituée de traverses béton sur les cinquante premiers mètres après le PN, et de traverses « bi-blocs » avec entretoise métallique ensuite. Les entretoises métalliques de ces traverses ont été pliées en « chevron », avec une pointe dans le sens de la marche du train. Cette pliure résulte de leur percussion par la roue droite qui roulait dans le ballast entre les rails après avoir déraillé. Les traverses sont toutes ruinées sur 2,6 km.

Figure 34 - traverse bi-bloc extraite de la voie (dossier judiciaire)

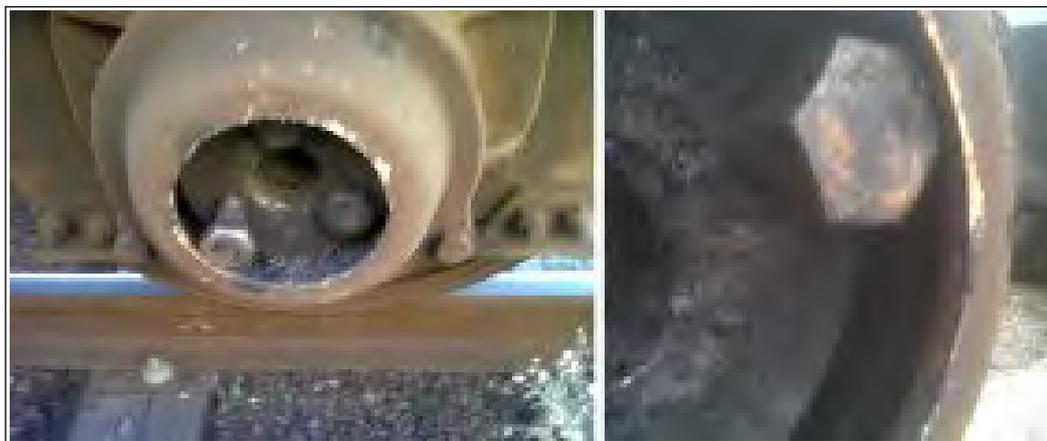
Figure 38 - vues de la boîte trépanée constatée le 9 octobre 2012 (source DB Cargo France)

- desserrage de vis, consécutif à une perte de tension dans la vis ;
- fissuration du frein de vis sous tête de vis due aux vibrations ;
- dévissage de la vis sous l'effet principal des vibrations ;
- se dévissant, la vis vient au contact du couvercle et l'usure jusqu'au trépanage.

La mise en œuvre d'un mode opératoire inapproprié de serrage des vis de chapeau de fusée, avec visseuse électrique depuis septembre 2011, était identifié par l'entreprise comme cause racine principale des deux voire trois premiers incidents. De plus, il était pointé qu'à la connaissance des experts, ces trépanages de couvercle ne concernaient que les boîtes d'essieu à roulements à rouleaux cylindriques, à la différence des boîtes à rouleaux coniques. En effet avec des rouleaux cylindriques, les forces transversales transitent par le chapeau de fusée et par ses vis de maintien (nécessitant un serrage soigné des vis de précontrainte), alors qu'elles transitent directement vers la fusée, sans passer par les vis, pour les autres. La présence de rouleaux cylindriques est un facteur péjorant.

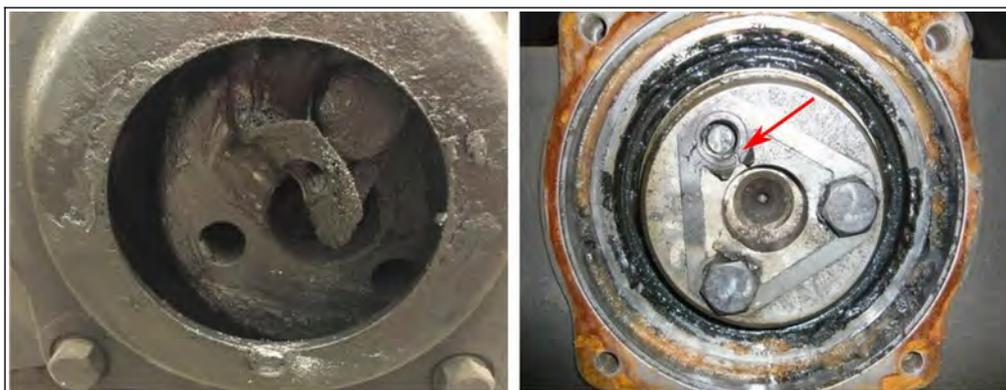
Figure 39 - boîtier trépané, tôle frein-de-vis, et vis manquante (source Valdunes)

Le BEA-TT note qu'il y a une fissuration de la tôle frein sous la pression de la vis et les vibrations (voir zone fléchée en rouge sur la vue droite ci-dessus). Il est loisible de s'interroger si la même situation ne s'est pas reproduite dans l'accident objet du présent rapport. En effet, les débris retrouvés de la tôle frein du roulement avarié présentent des dégradations avec des trous de passage des vis tous ouverts (voir Figure 29). Il est difficile d'être affirmatif sur ce point, tant la pièce a été soumise à des effets mécaniques et thermiques élevés, mais la sensibilité de la tôle interroge.

Ces incidents avaient notamment conduit Valdunes à revoir sa méthodologie de serrage des vis de chapeau de fusée, ainsi qu'à réviser une importante flotte d'essieux-montés jugés à risque. Aucun nouvel incident ne s'est produit depuis sur son parc.

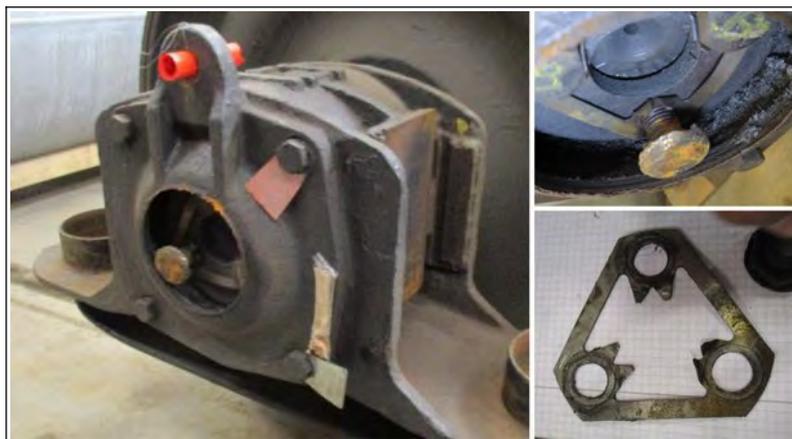
Figure 40 - boîte trépanée et tôle frein-de-vis (source TOUAX)

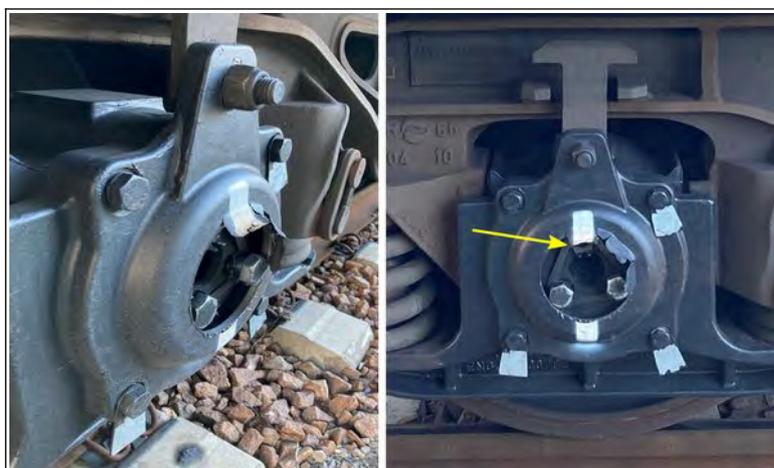
Figure 41 - vues de la boîte trépanée constatée le 3 juin 2021 (source TOUAX)

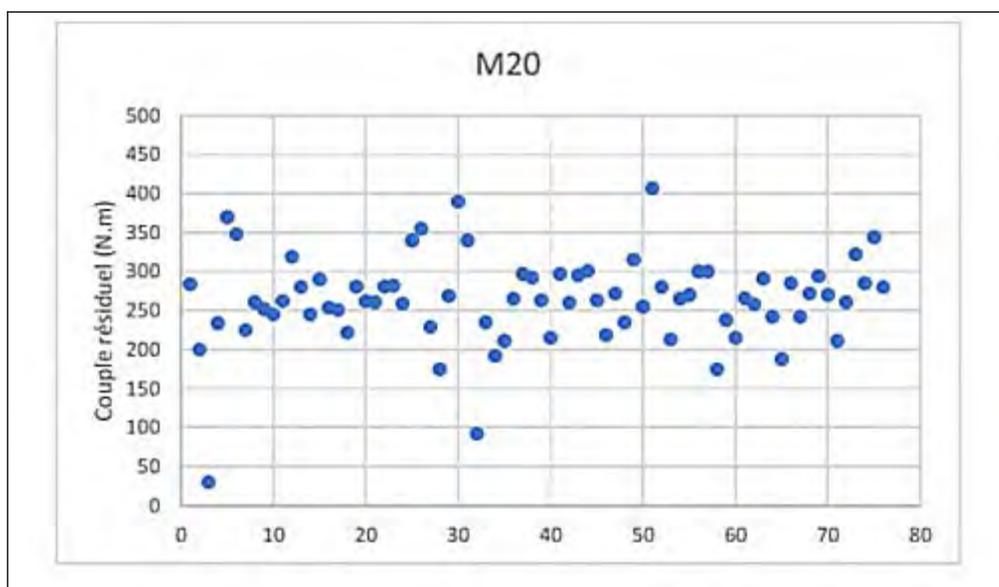
Figure 42 - serrages des vis de montage de chapeau mesurés sur 78 vis (source CETIM)
