**RAPPORT  
D'ENQUÊTE TECHNIQUE**  
**sur le heurt d'un piéton  
par un train,  
survenu le 8 novembre 2021  
sur le passage à niveau  
pour piétons n° 27a  
à Héricy (Seine-et-Marne)**

**Janvier 2023**

Titre du document : Rapport d'enquête technique sur le heurt d'un piéton par un train survenu le 8 novembre 2021 sur le passage à niveau pour piétons n° 27a à Héricy (77)

Affaire n° BEATT-2021-12

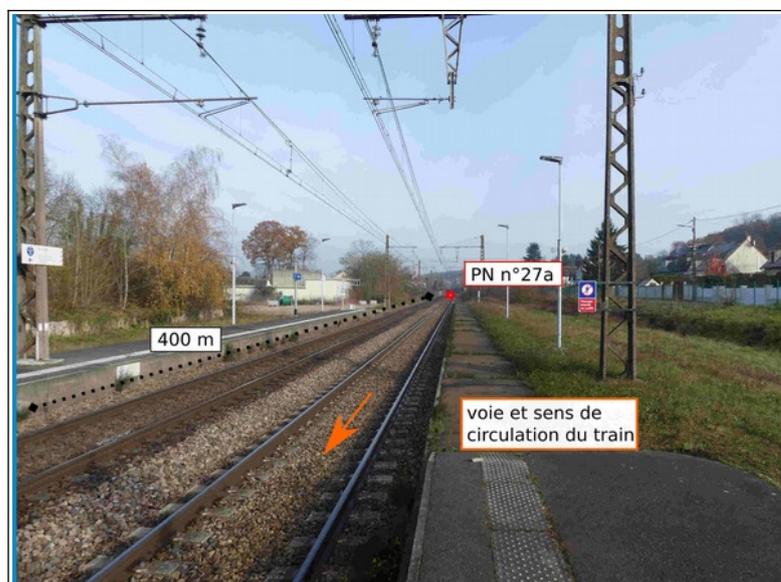
En venant de la gare d'Héricy, située au sud du PN, la voie ferrée comporte une ligne droite qui assure une bonne visibilité sur près de 600 mètres, par temps clair, sur le PN n° 27a. À la vitesse de 120 km/h, cette distance est parcourue par un train en 18 secondes.

**Figure 6 : Approche sud du PN n° 27a par le rail**  
(photo prise depuis la gare d'Héricy, 400m au sud du PN, photo et légende BEA-TT)

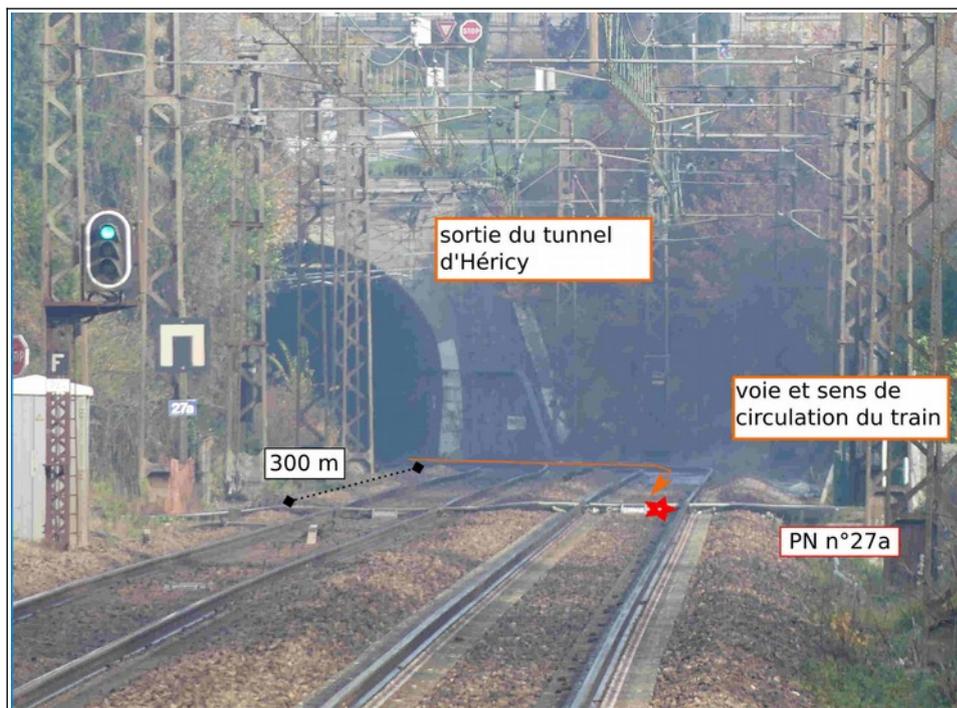
En provenance du nord, dans le sens de circulation de la voie 1 sur laquelle roulait le train impliqué, la voie ferrée comporte une courbe à droite et emprunte un tunnel long de 170 mètres. À la sortie du tunnel, le conducteur du train peut, par temps clair, visualiser la traversée des voies au niveau du PN n° 27a situé 310 mètres plus loin. À la vitesse de 120 km/h, cette distance est parcourue par un train en 9 secondes.

**Figure 7 : Approche nord du PN n° 27a par le rail**  
 (photo prise depuis la gare d'Héricy, 400m au sud du PN, photo et légende BEA-TT)

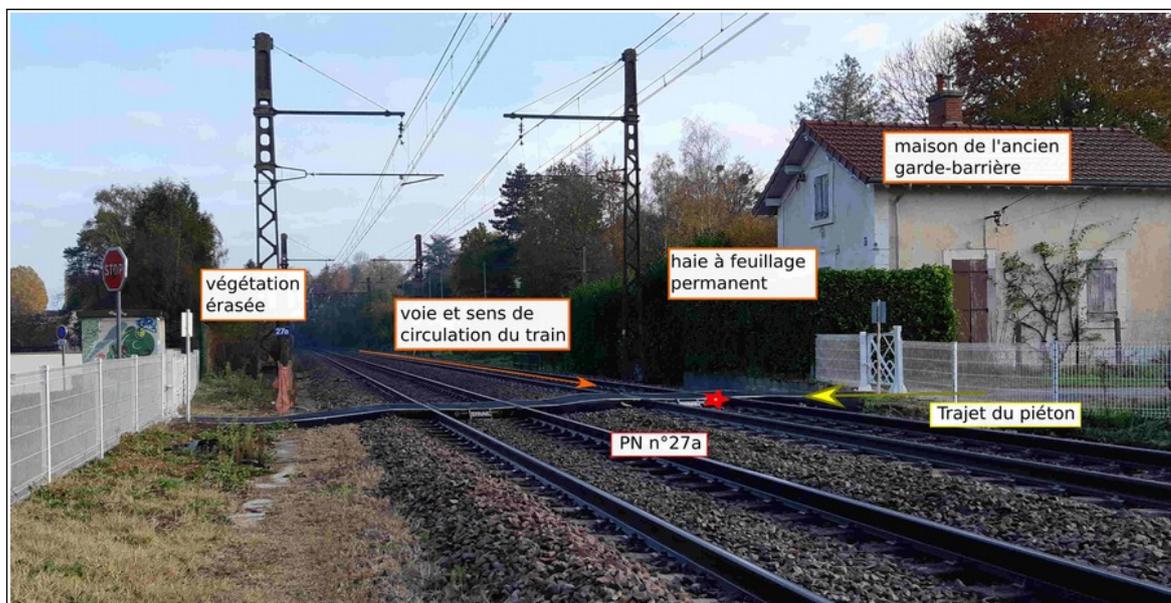
Côté gauche dans le sens de circulation d'un train roulant vers Héricy, les abords du PN n° 27a ne sont pas visibles : une haie et une ancienne maison de garde-barrière constituent des masques, quelle que soit la saison. Côté droit en revanche, la végétation sur les abords de la voie ferrée était coupée au moment de l'accident et ne réduisait pas les conditions de visibilité.

**Figure 8 : Les abords des voies ferrées**  
 (photo SNCF Réseau et légende BEA-TT)

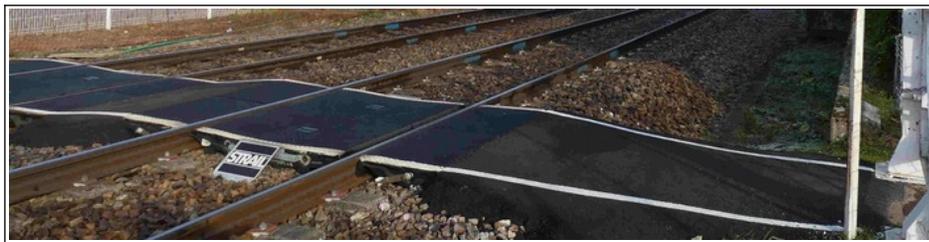
Le revêtement était en très bon état, la dénivellation peu importante, du marquage des bords de la traversée était présent

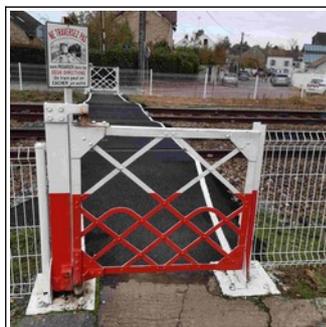
Portillon et grillage du côté d'entrée sur l'emprise ferroviaire par le piéton

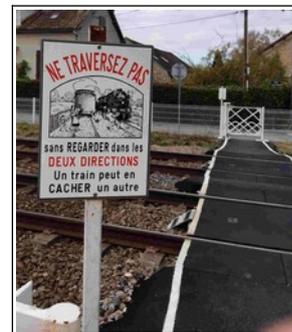
Pancarte d'information du côté d'entrée sur l'emprise ferroviaire par le piéton

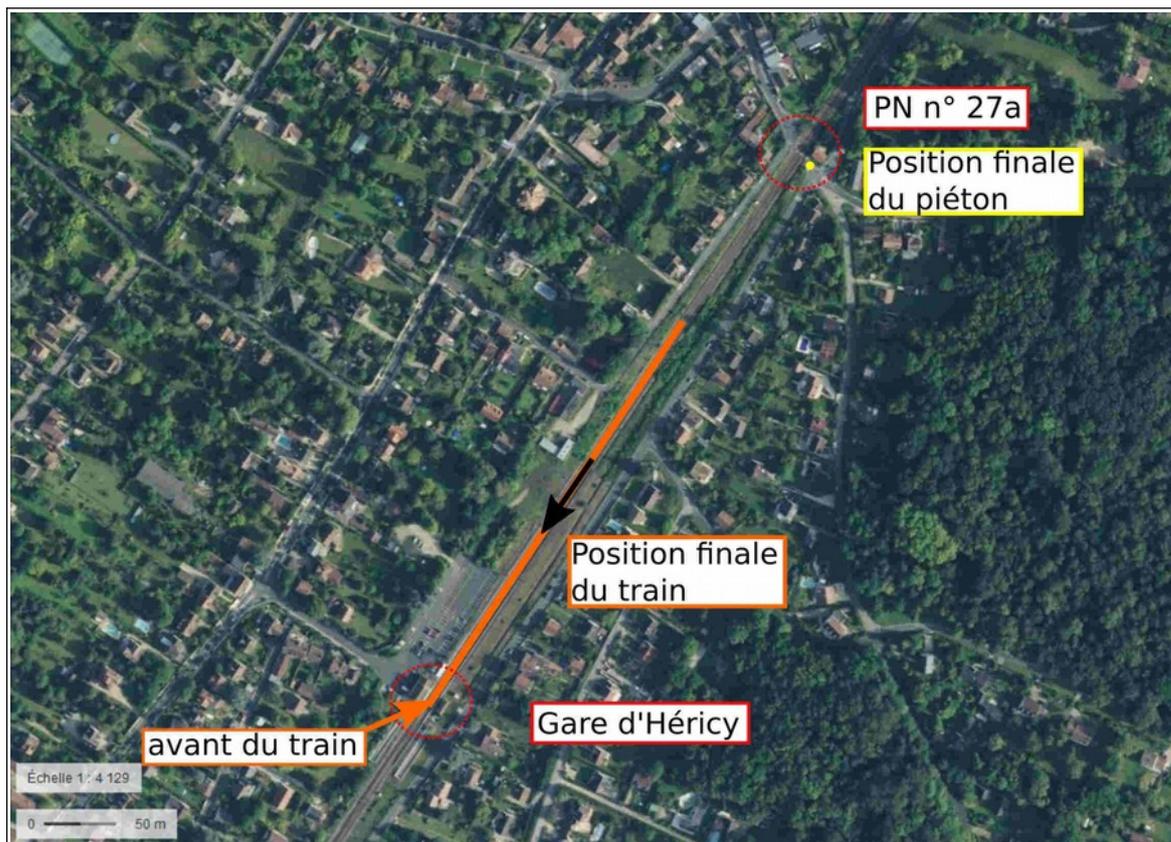
La figure suivante visualise les positions finales du train et du piéton. Le sens de circulation du train est clairement déterminé, la trajectoire du piéton est supposée par les premiers intervenants au regard d'une part de son trajet, en partant de son domicile pour se rendre à son collège, et d'autre part des déclarations concordantes du piéton et du conducteur du train.

**Figure 11 : Positions finales du train et du piéton après la collision**  
(vue aérienne Géoportail-IGN et légende BEA-TT)

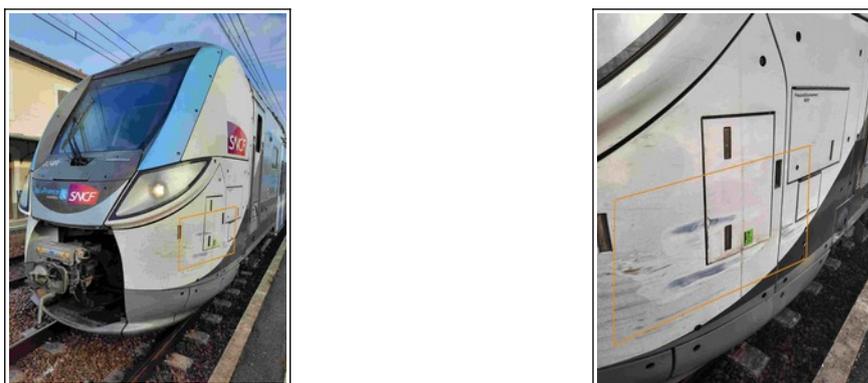
Aucun autre dégât n'a été identifié sur le train, qui a pu rejoindre son lieu de remisage par ses propres moyens.

**Figure 14 : photos de la motrice après la collision.**  
(source conducteur du train – SNCF, modifiées par le BEA-TT)

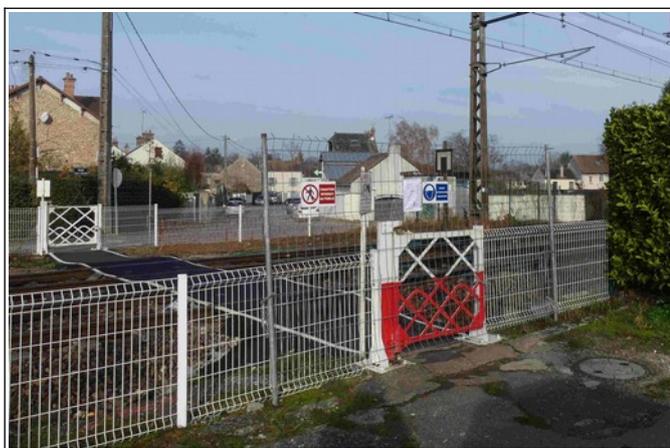
Par arrêté<sup>16</sup> daté du 8 novembre 2021, le maire d'Héricy a décidé la fermeture du PN n° 27a suite à l'accident. SNCF Réseau a cadenassé et barriéré les entrées du PN n° 27a pour mettre en application cette décision.

*Figure 17 : fermeture effective du PN n° 27a suite à l'accident  
(photo BEA-TT)*

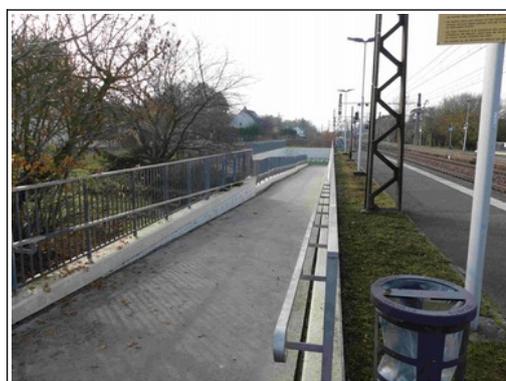
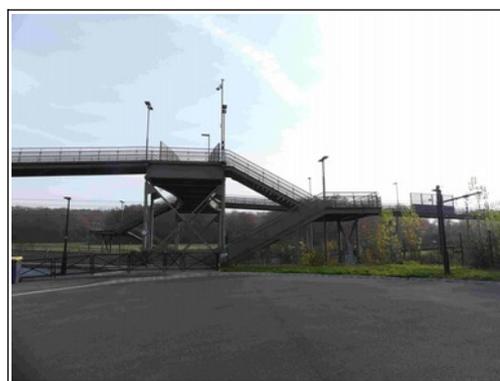
**Figure 19 : illustration des traversées dénivelées à la gare d'Héricy et au collège A.BELTRAME**  
 (photos prises par le BEA-TT)

La dénivellation de la traversée des voies ferrées à l'endroit de l'actuel PN n° 27a n'est pas justifiée, car des dispositifs dénivelés existent déjà : un passage supérieur au-dessus du tunnel d'Héricy, un passage inférieur adapté aux personnes à mobilité réduite à la gare d'Héricy et une passerelle adaptée aux personnes à mobilité réduite pour accéder au collège A.BELTRAME de Vulaines-sur-Seine, lieu de destination de la victime et situé au sud de la commune d'Héricy.

Le BEA-TT considère qu'un passage à niveau, quel que soit son niveau d'équipement, n'offre pas les conditions de sécurité de franchissement que possèdent les traversées dénivelées. Compte tenu de la présence à proximité du PN n° 27a de deux traversées dénivelées, dont celle de la gare particulièrement adaptée aux PMR, le BEA-TT recommande :

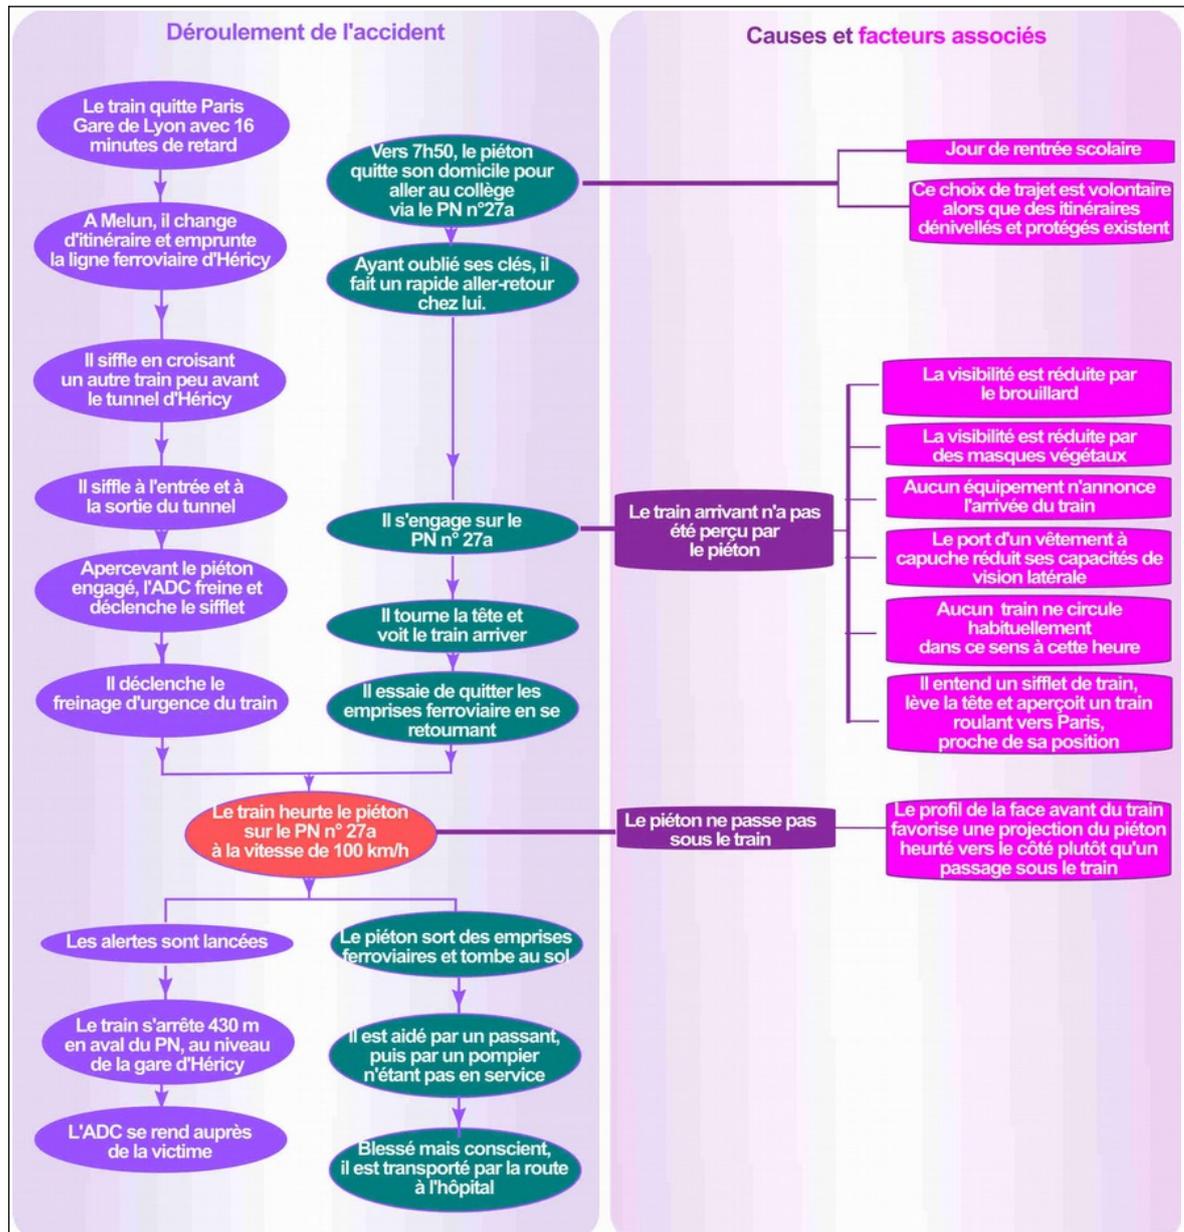
Figure 20 : arbre des causes  
(source BEA-TT)

Aucun élément dans les investigations ne permet d'étayer l'hypothèse d'un acte volontaire du piéton.

La cause directe de l'accident est la traversée des voies ferrées par le piéton sans avoir perçu l'arrivée imminente d'un train.

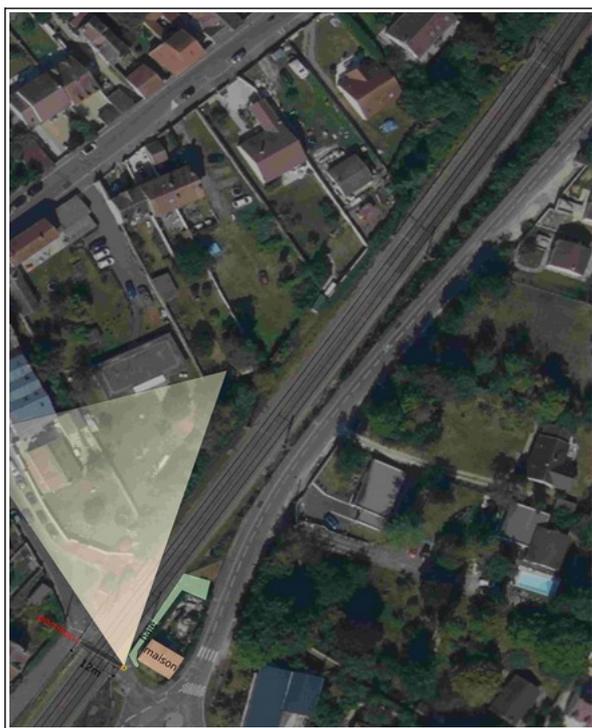
Le triangle jaune représente schématiquement ce que peut voir un piéton en amont du portillon.

À cause de la haie, il ne peut pas anticiper la prise d'information.

**Figure 24 : schéma des conditions de visibilité au niveau du portillon pour un piéton arrivant par l'est au PN.**  
(image aérienne Géoportail-IGN, légende BEA-TT)
