# Rapport d'enquête

**Heurt de deux ponts par le navire fluvio-maritime ANDRE-MICHEL 1  
le 2 octobre 2021, sur le canal de dérivation  
du Rhône à Donzère (Drôme), une victime**

**Bureau d'enquêtes sur les événements de mer  
Bureau d'enquêtes sur les accidents de transport terrestre**

**Rapport publié : décembre 2022**

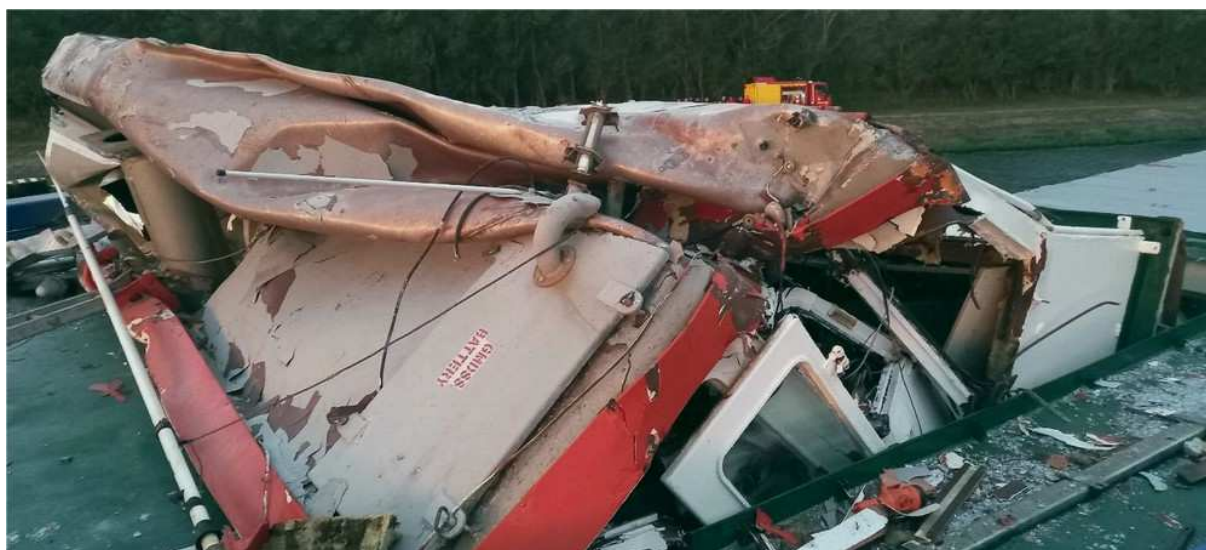
*Arrachement et basculement de la timonerie, avec compression du toit - Source : VeriTech*

La partie supérieure de la timonerie est écrasée, la tôle est plissée, l'ensemble de la timonerie a subi un arrachement et un basculement vers l'arrière en se déformant, encastrant le conducteur, qui s'est retrouvé au moment du choc coincé entre la console de pilotage et la console arrière, provoquant son décès. Le capitaine, situé dans un espace de la timonerie où il avait plus de place, n'a été que légèrement blessé, il reprendra connaissance quelques minutes plus tard lorsque les membres d'équipage le sortiront des décombres.

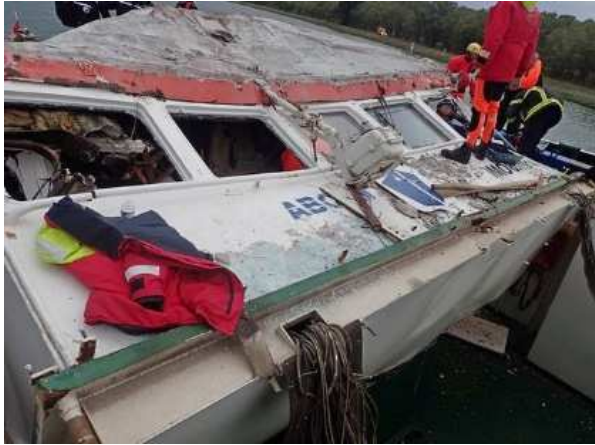
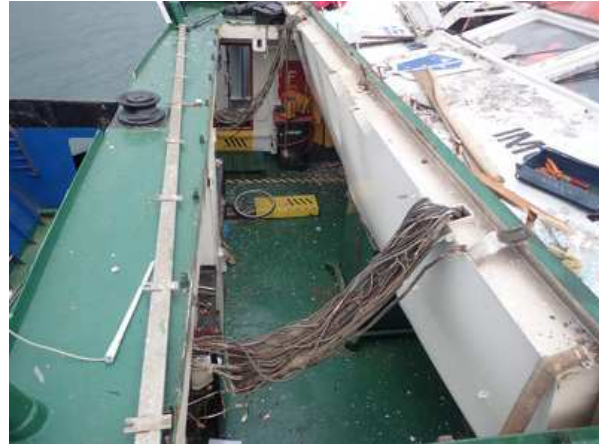
*Vues avant de la timonerie*

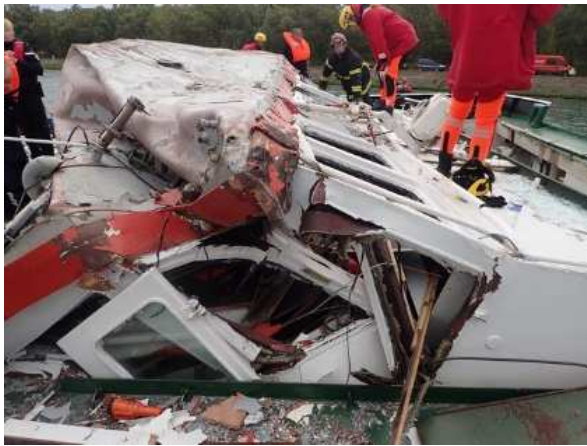
*Vue avant tribord de la timonerie*

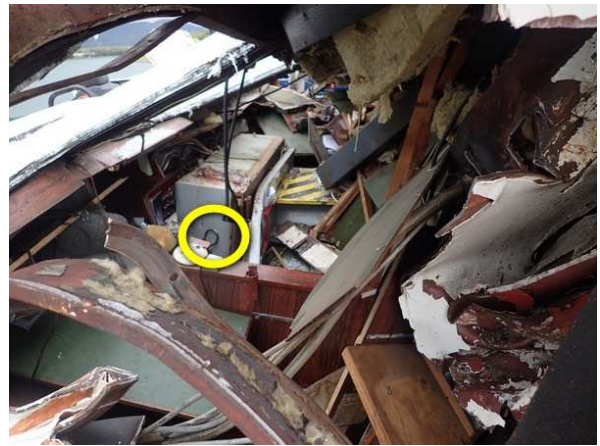
*Vue de l'intérieur de la timonerie avant bâbord  
Commande hydraulique de secours (voir 3.8)*

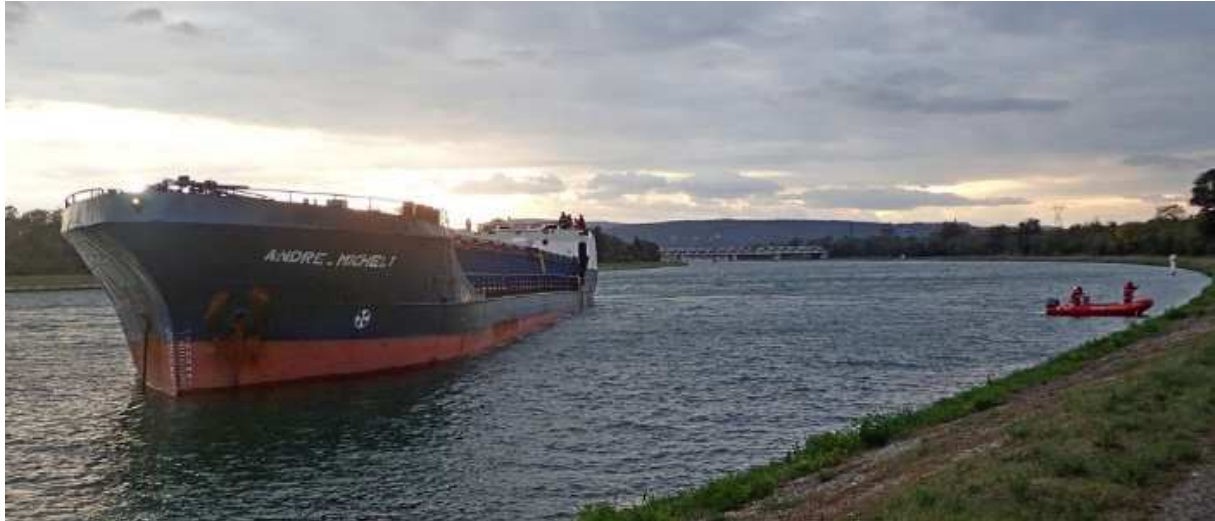
*Vue depuis la berge en rive droite du navire immobilisé et de son assiette « sur le cul »  
Source : Gendarmerie (photographie prise le 3 octobre 2021 à 8 heures)*

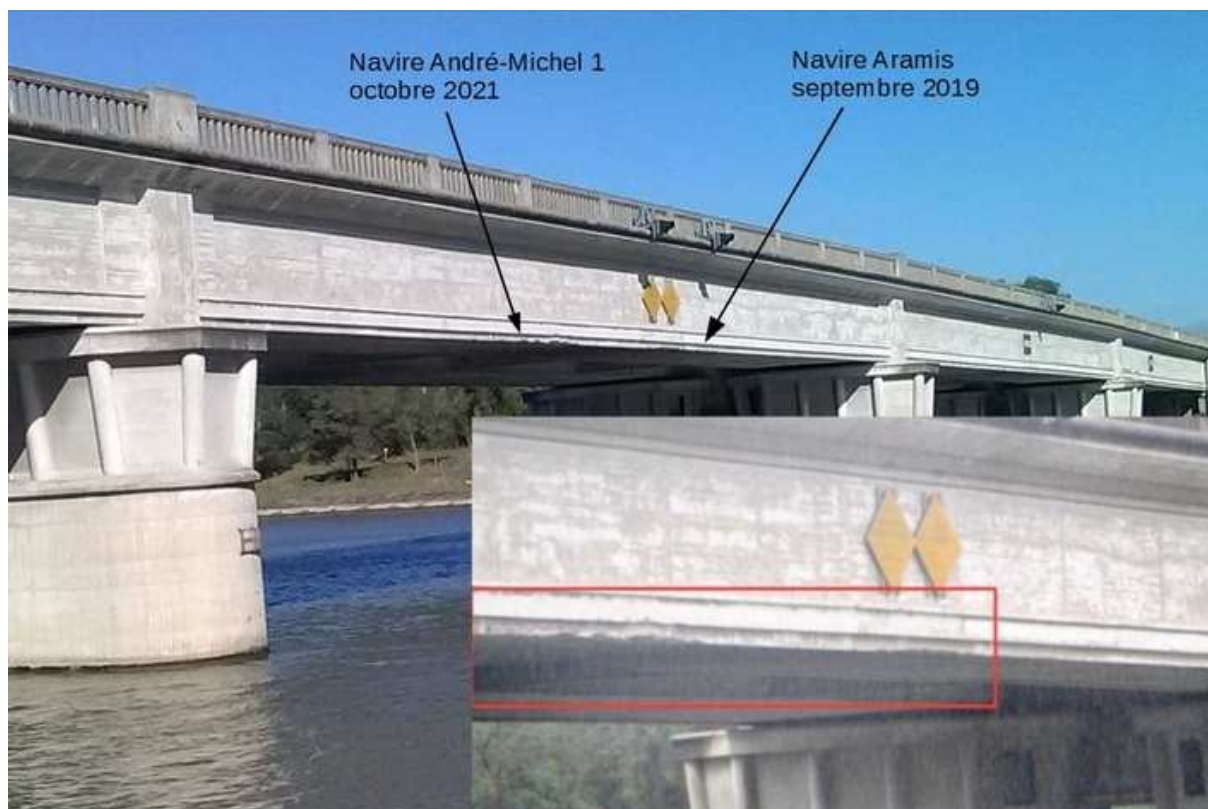
Dans la continuité de ce point de choc, la gendarmerie a constaté des traces de frottement visibles sous l'ensemble du tablier du pont.

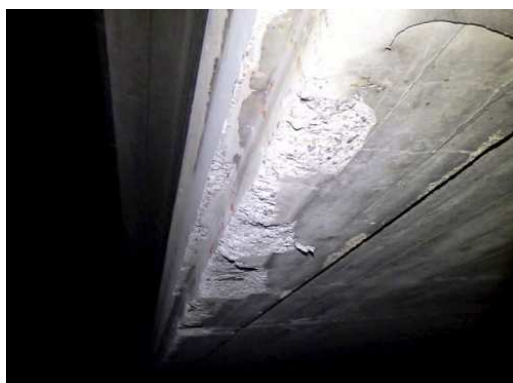
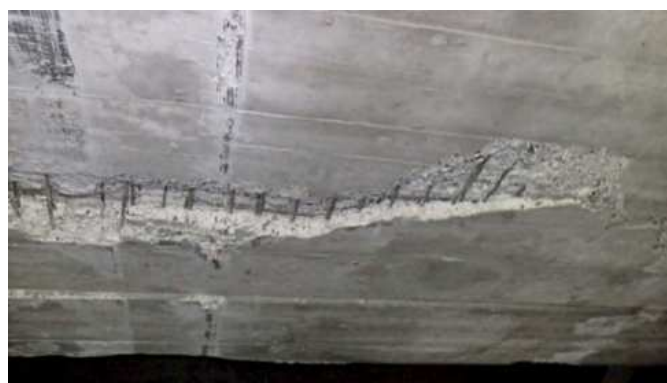
L'inspection réalisée par le gestionnaire routier souligne la présence de plusieurs épaufrures ainsi que des éclats avec des armatures apparentes déformées et oxydées. Ces désordres ne remettent pas en cause la stabilité de l'ouvrage mais doivent faire l'objet d'une réparation spécialisée, parmi d'autres travaux d'entretien à réaliser sur l'ouvrage.

Le gestionnaire routier explique qu'il est possible que le navire, après avoir heurté la poutre du tablier de pont, se soit enfoncé dans l'eau suite au choc, puis en remontant, ait heurté la dalle constituant le dessous du tablier.

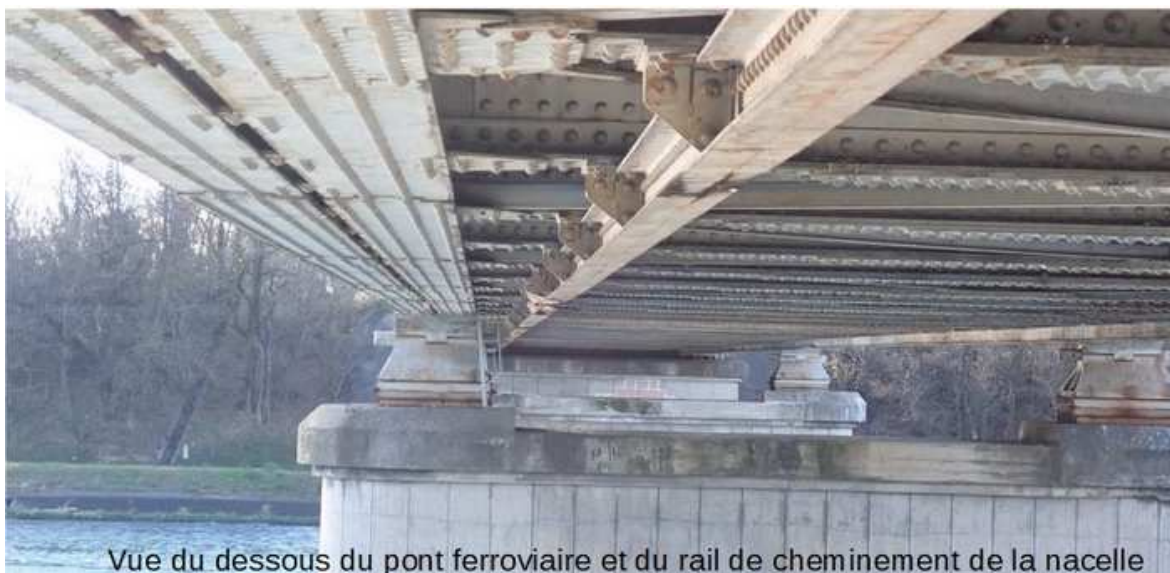
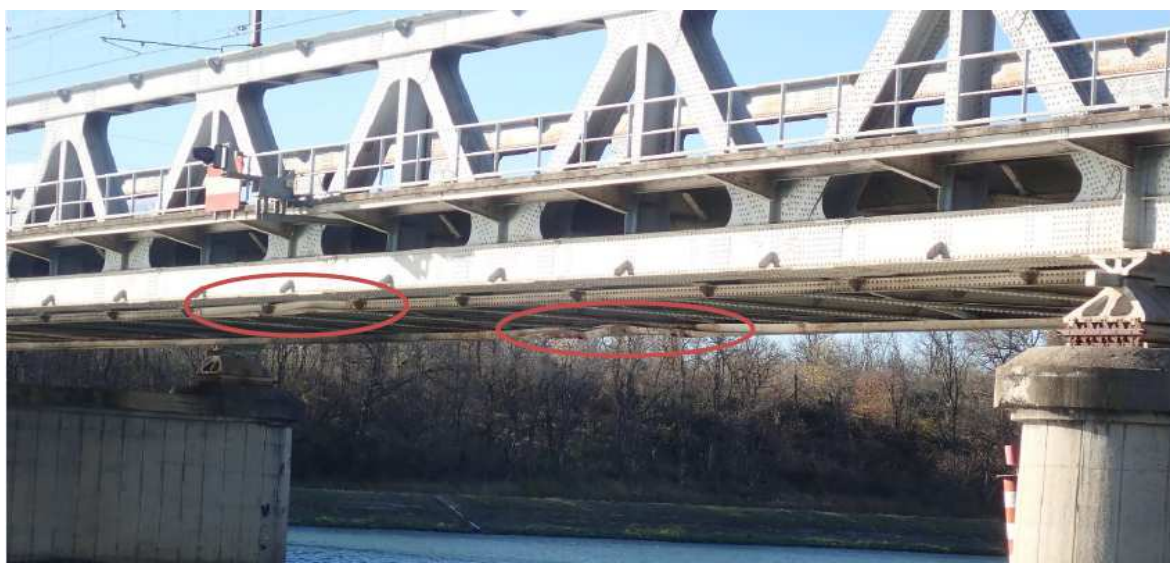
La visite d'expertise réalisée par SNCF Réseau montre, au niveau de chacune des deux passes navigables du pont, des points d'impact pouvant être imputables à un heurt du tablier du pont par un bateau. Les chocs se situent au niveau du rail de cheminement de la nacelle utilisée pour les inspections et l'entretien de l'ouvrage.

Vue du dessous du pont ferroviaire et du rail de cheminement de la nacelle

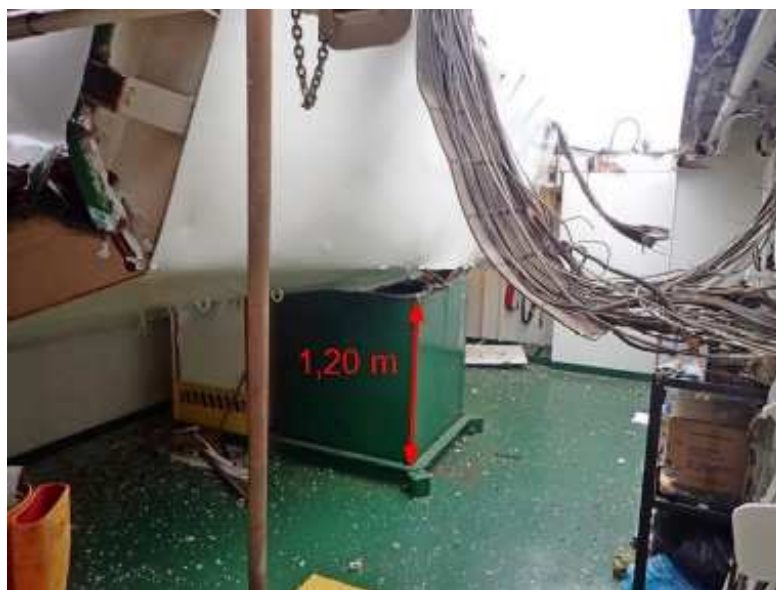
Après l'accident, il a été constaté que la timonerie était partiellement abaissée, la course restante a été mesurée à 1,20 m.

*Vue du fut télescopique de la timonerie après accident avec course restante*

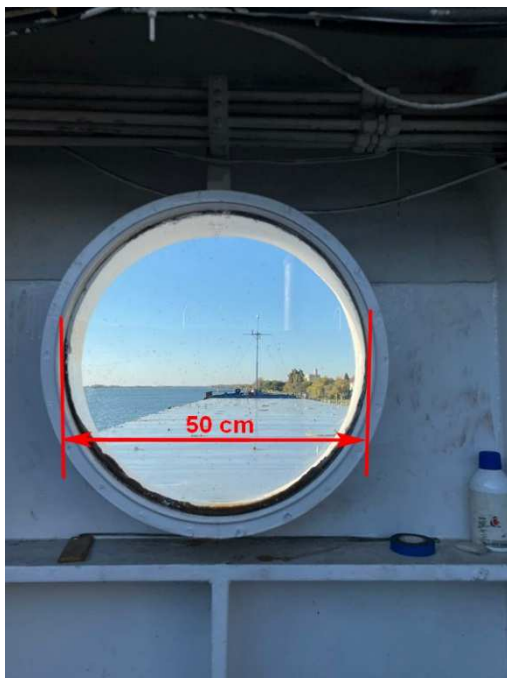
*Vue depuis le second hublot en partant de bâbord, navire sans assiette.*

Ces hublots constituent le seul moyen de voir l'avant du navire depuis la timonerie en position basse.

Le navire présente donc un problème de visibilité depuis la timonerie quand celle-ci est en position basse. Par ailleurs, il est à noter que lorsque la timonerie est en position intermédiaire, il n'est pas possible d'en sortir.

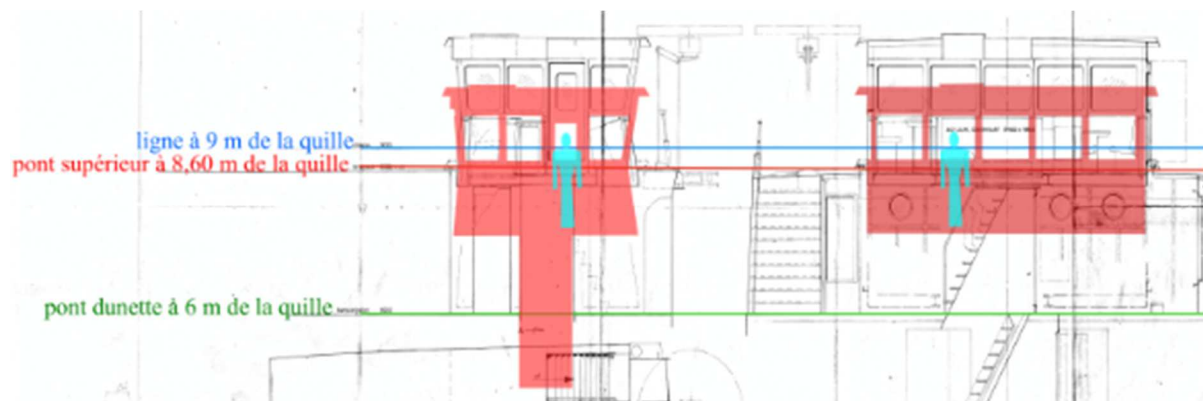
*Modélisation de la position de la passerelle au moment de l'accident, course restante de 1,20 m. Les différents niveaux sont rapportés à la distance verticale à la tête quille. Plan transmis par ABCRM, habillage BEAmer et BEA-TT*

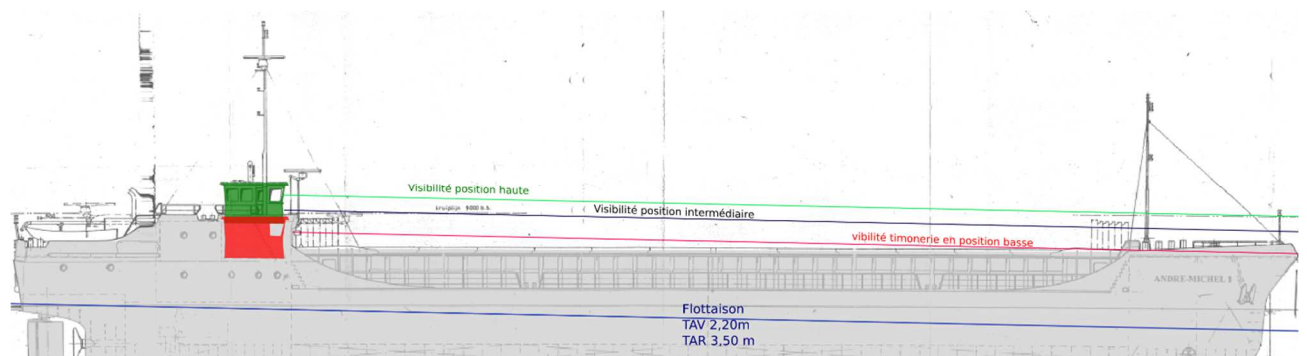
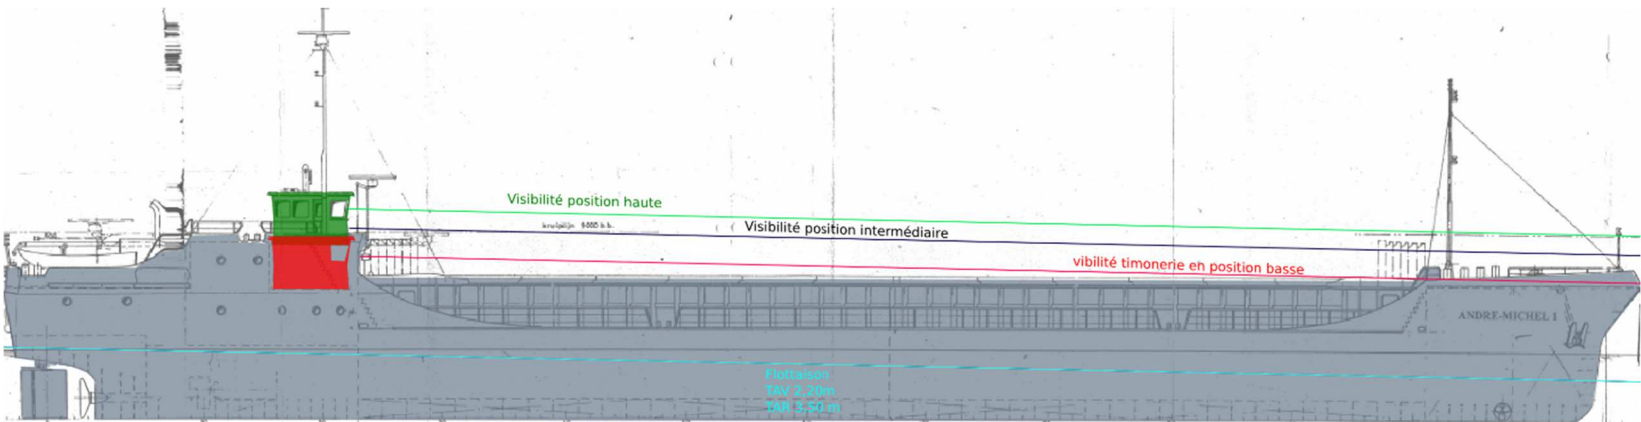
*Modélisation de la visibilité en position haute, basse avec les tirants d'eau relevés après l'accident. La visibilité intermédiaire correspondant à la position au moment de l'accident. Plan transmis par ABCRM, habillage BEAmer et BEA-TT*

L'assiette du navire contribuait à dégrader la capacité visuelle du conducteur, comme expliqué au 3.7. En outre, avec une telle assiette et à partir d'un certain degré d'abaissement de la timonerie, il devait être difficile de respecter la règle<sup>21</sup> énoncée par le règlement général de police de la navigation intérieure, selon laquelle « la zone de non-visibilité devant le bateau ne doit pas excéder 350 m du fait du chargement ».

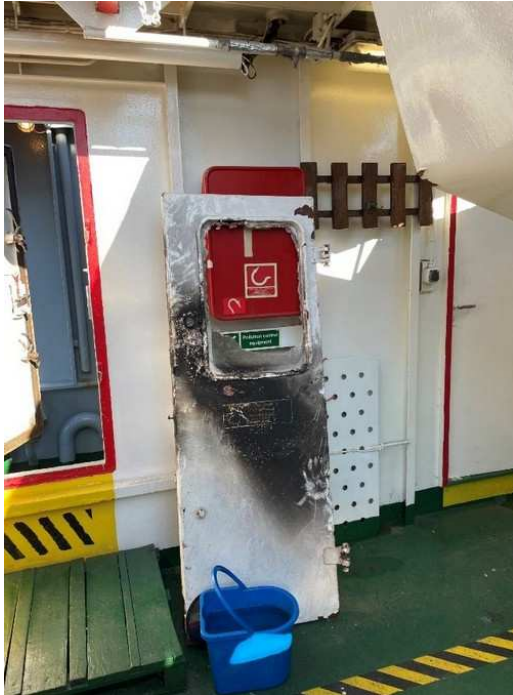
*Porte tribord de la passerelle après dépose  
et après découpage au chalumeau.  
Cette porte est également visible  
sur les photos au 2.4*

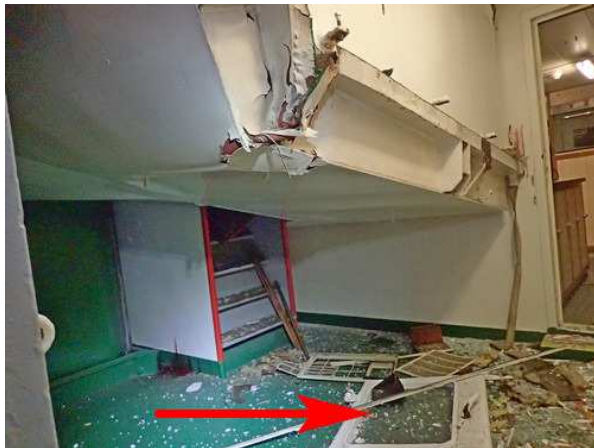
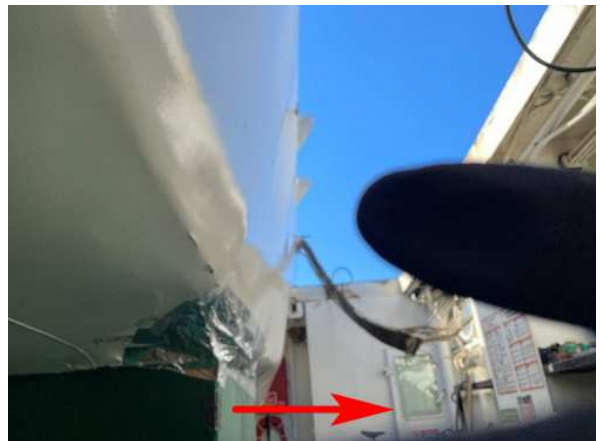
*Porte bâbord de la timonerie après dépose – Source : gendarmerie et BEAmer / BEA-TT*

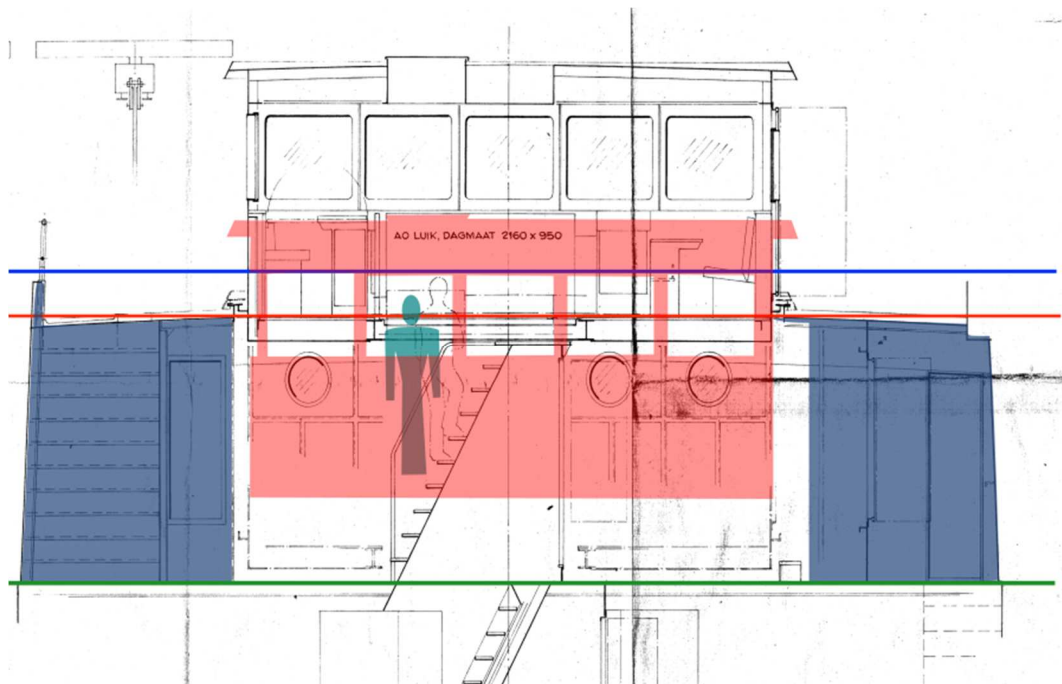
Le conducteur aurait pu encore baisser la timonerie d'une quarantaine de centimètres, tout en conservant une certaine visibilité.

*Illustration de la visibilité avec une timonerie baissée, la moitié de la vitre insérée dans le pont supérieur.  
Plan transmis par ABCRM, habillage BEAmer et BEA-TT*
