**RAPPORT
D'ENQUÊTE TECHNIQUE**
sur l'accident impliquant
un minibus électrique
survenu le 12 juillet 2022
rue de Vaugirard à Paris

Décembre 2023

Organisme auteur : Bureau d'Enquêtes sur les Accidents de Transport Terrestre (BEA-TT)

N° ISRN : EQ-BEAT--23-9--FR
Affaire n° BEATT-2022-07

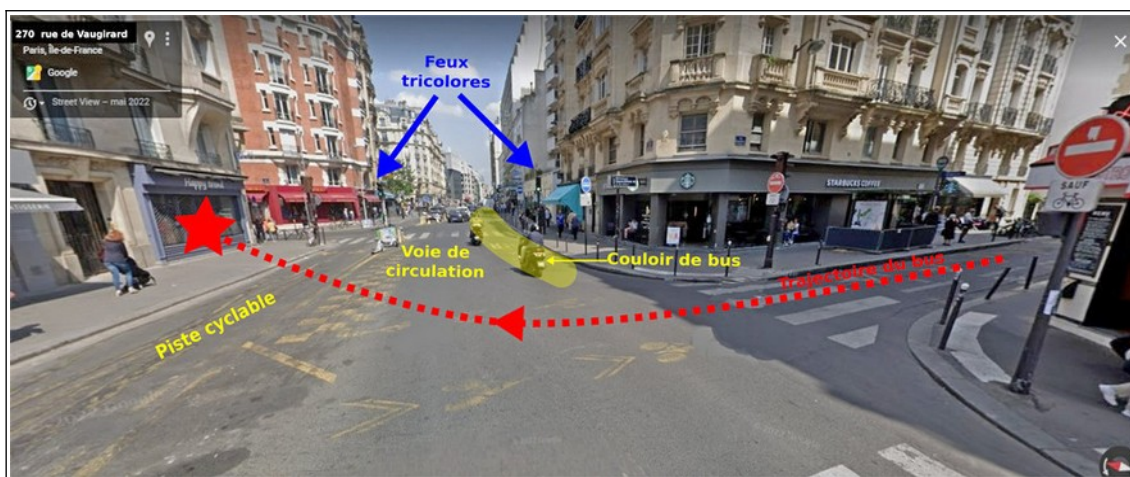
Figure 7 : vue générale de la zone de l'accident
(image Google Street View annotée par le BEA-TT)

La signalisation horizontale (marquage au sol) est peu lisible. Des lignes de couleurs jaunes et blanches coexistent et sont partiellement effacées.

La chaussée à revêtement bitumineux n'est pas de très bonne qualité mais ne présente pas de défaut majeur, notamment au niveau de la planéité.

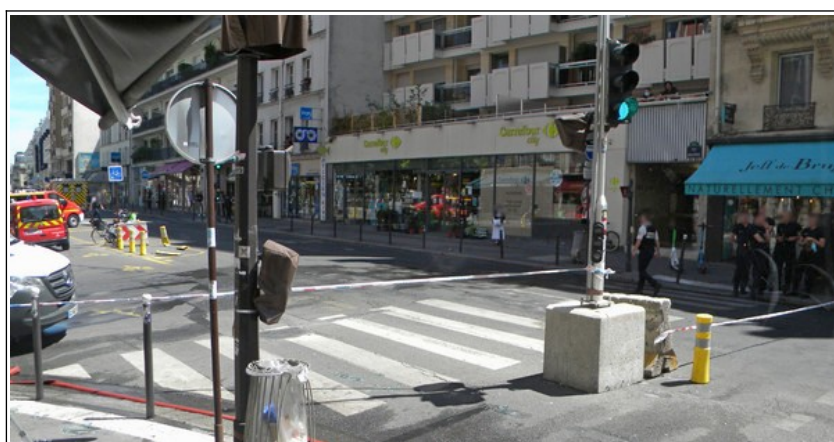
Figure 8 : feu tricolore rue de Vaugirard devant le magasin
(photo Police)

Devant le magasin percuté est implanté un feu tricolore sur un bloc béton, remplaçant celui initialement implanté sur le trottoir et désormais masqué, du fait de la mise en place de la piste cyclable provisoire.

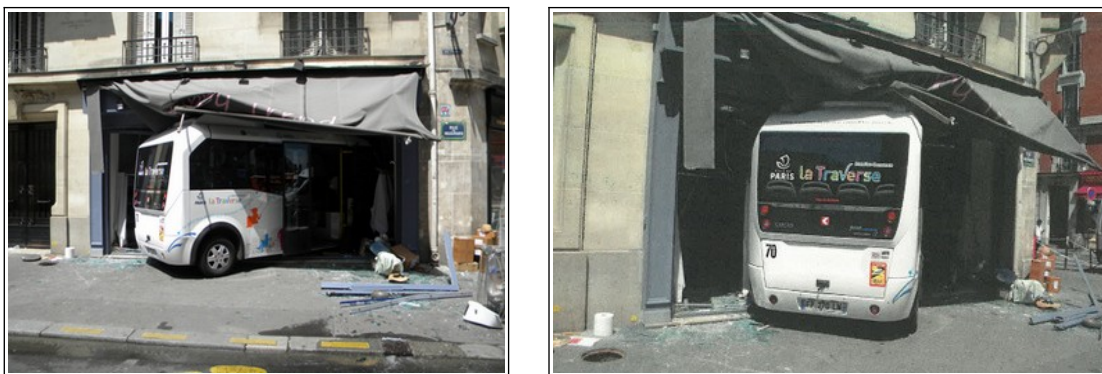
Figure 12 : position finale du minibus (photos Police)

Le minibus est encastré partiellement dans la boutique, il est stoppé contre le mur droit du magasin, une partie du faux plafond ayant été arrachée par le véhicule. Le pare-brise ainsi que deux fenêtres du côté gauche de celui-ci sont brisées.

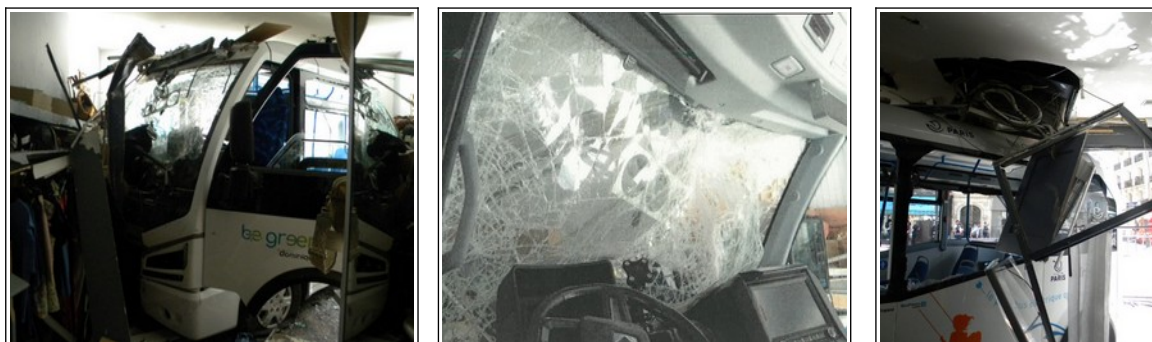
Figure 13 : dégâts sur le minibus immobilisé dans le magasin (photos Police)

Des dégâts matériels ont été causés sur le minibus, à l'avant et sur la partie gauche.

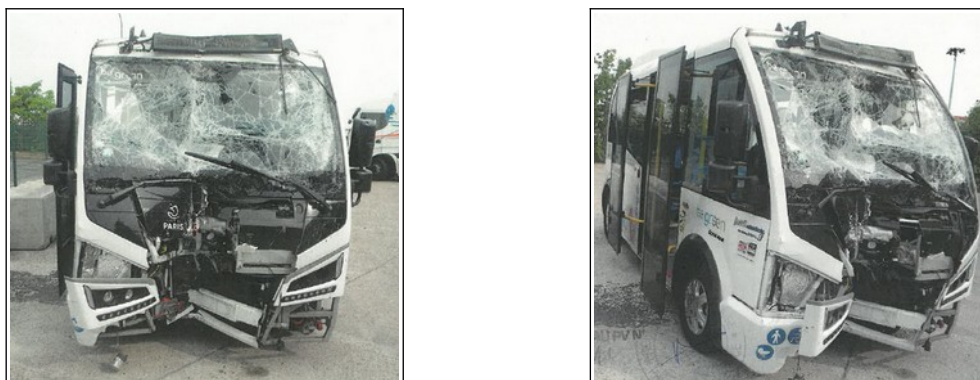
Figure 14 : enfoncement avant dû au choc contre un poteau « porteur » à l'intérieur du magasin (photos Police)

L'avant du minibus est enfoncé sur toute sa hauteur suivant une ligne verticale, dû au choc contre une poutre verticale métallique à l'intérieur du magasin qui assurait un support central du faux plafond. À notre connaissance, la poutre a bougé sous le choc sans mettre en jeu l'intégrité de l'immeuble. Le pneu avant gauche du minibus était crevé, conséquence probable du choc de celui-ci contre la bordure de trottoir.

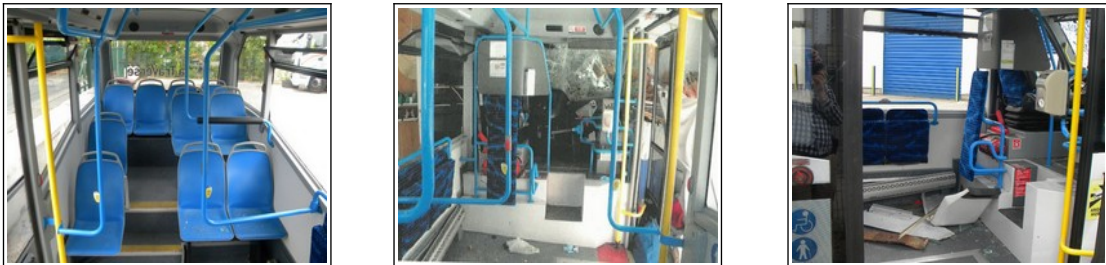
Figure 18 : images de l'intérieur du minibus accidenté (source : Police)

Différentes barres de maintien sont installées pour permettre aux personnes debout de se tenir lors de la circulation du minibus. Deux de ces barres sont présentes devant les rangées de deux sièges, avec une seule équipée d'une protection (en noir sur la photo) en matériau plastique. Celle non équipée a été déformée vers l'avant par un des voyageurs lors de sa projection au moment du choc.

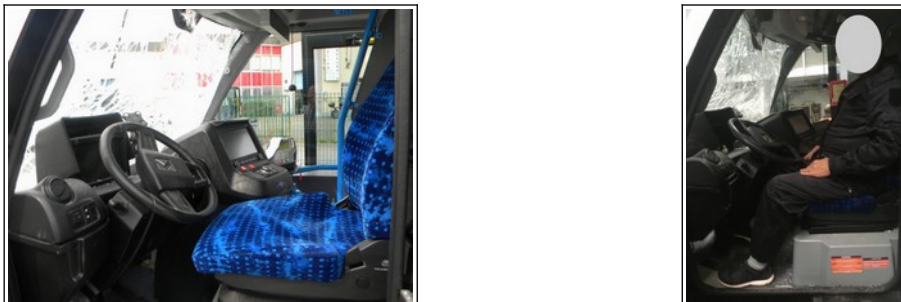
Figure 19 : poste de conduite (source : Police et BEA-TT)

La figure 19 permet d'apprécier le peu d'espace existant au niveau du poste de conduite, le siège étant dans sa position reculée maximale, le volant dans sa position en hauteur maximale également. Le conducteur de la photo ayant une taille d'environ 1,70 m n'est pas le conducteur ayant eu l'accident.

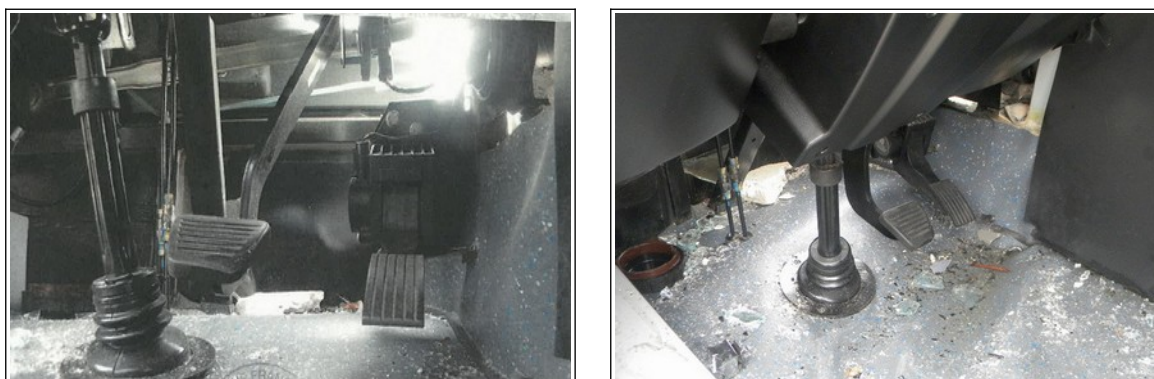
Figure 20 : pédales de commande du minibus
(photos BEA-TT)

Le système de freinage est hydraulique, divisé en deux circuits indépendants et actionné par la pédale de frein à gauche de la pédale d'accélérateur.

Il se peut que le conducteur prenne la bonne décision, ici freiner, mais que la réalisation de cette décision par proprioception soit erronée, ici appuyer sur la pédale d'accélérateur au lieu de la pédale de frein. Une mauvaise position de conduite (tête, corps, jambes) ou une mauvaise position du pied droit placé devant la pédale d'accélérateur trop éloignée de la pédale de frein peut en être la cause.

Régler les véhicules électriques de transport de voyageurs de manière à ce que l'essentiel du freinage régénératif soit commandé par l'appui sur la pédale de frein.

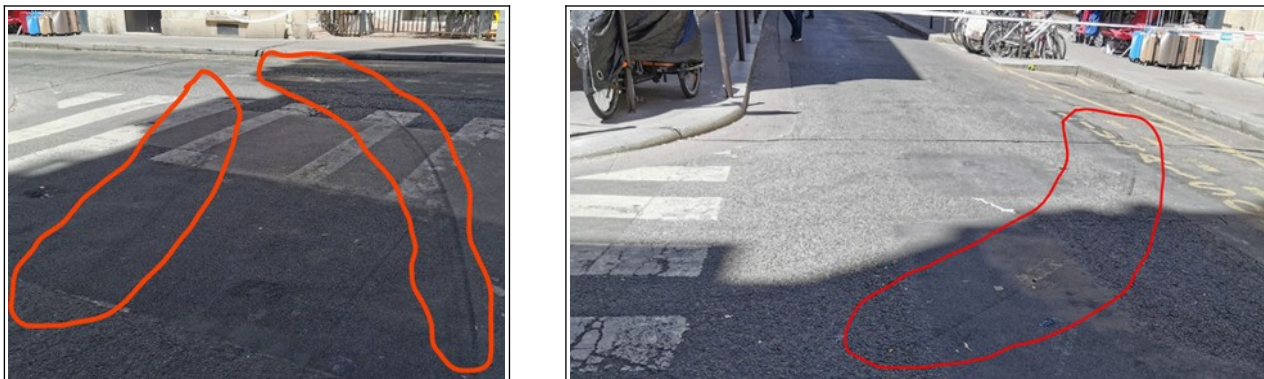
Figure 21 : traces de ripage
(photos Police annotée par le BEA-TT)

Dans le virage à gauche pris par le minibus depuis la rue François Villon vers la rue d'Alleray ont été repérées par la police des traces de ripage de pneumatiques, dont une particulièrement visible pouvant correspondre à une roue droite du véhicule et très probablement à la roue avant.

Cette trace de ripage, qui n'est pas due à un blocage des roues compte tenu de l'ABS, est la conséquence probable d'une vitesse excessive du minibus dans son mouvement de tourne-à-gauche, comme cela a été précisé par les passagers lors de leur audition.

On peut constater que la fin de la trace de droite empiète sur la place de livraison, ce qu'un des passagers a indiqué dans son témoignage.
