**Note d'information sur l'avancement de l'enquête technique
sur le déraillement d'un train de fret en gare de Carcassonne (Aude)
survenu le 23 novembre 2022**

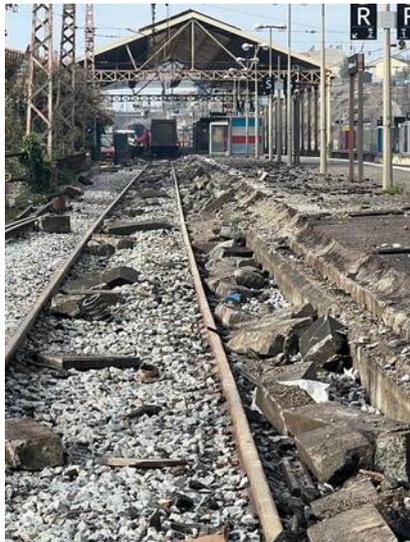
Cet accident n'a fait aucun blessé mais des dégâts sur l'infrastructure et les wagons : le quai 2 de la gare de Carcassonne est partiellement arraché, la voie est dégradée de façon importante depuis Trèbes, les essieux déraillés sont fortement abîmés.

Quai détruit en gare de Carcassonne

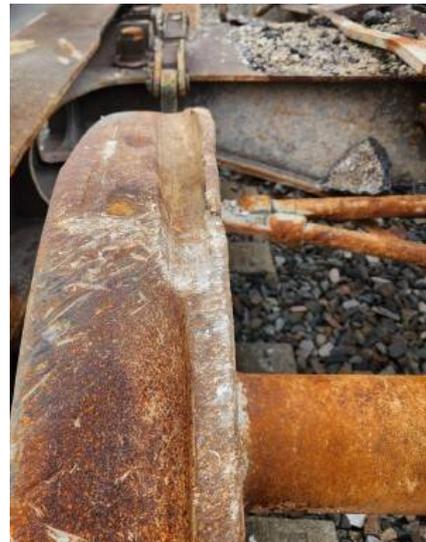
Roue d'un essieu déraillé

Sur le wagon double déraillé, il a été observé qu'une poignée de changement de régime du freinage (passagers / marchandises) est sur la mauvaise position. Par ailleurs, la vis du frein d'immobilisation a été manœuvrée peu de temps avant l'accident : la course effectuée lors de cette manœuvre a entraîné un serrage partiel du frein correspondant. Toutefois ces premières observations n'expliquent pas l'ensemble des dégâts constatés.
