janvier 2024

**Note d'information sur l'avancement de l'enquête
relative à l'accident impliquant
un véhicule à énergie électrique et un train express régional
survenu le 26 décembre 2022 sur le passage à niveau n° 13
à Ayse en Haute-Savoie**

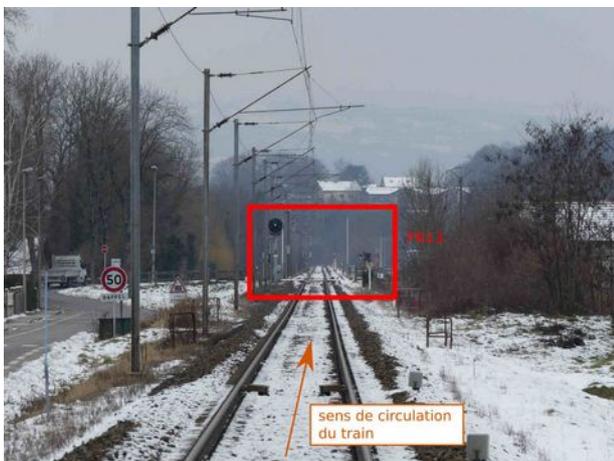
Ce PN est équipé d'une signalisation automatique lumineuse et sonore avec deux demi-barrières. Ce PN ne présente pas de dénivellation importante, son franchissement est aisé pour les usagers routiers. Les installations ferroviaires ont subi des dégâts peu importants, elles ont été remises en service vers 2 h le mardi matin.

**Figure 1 : vue du PN 13 depuis la voie ferrée
dans le sens de circulation du train
à une distance d'environ 400 m**
photos et légendes BEA-TT

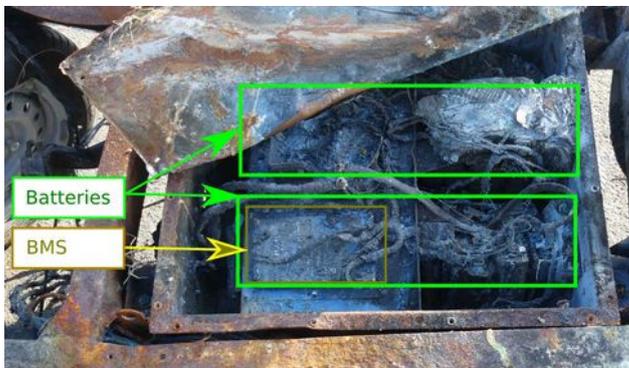
Dans son témoignage, le conducteur du véhicule routier évoque une panne soudaine ayant entraîné l'immobilisation sur le platelage du PN. Le véhicule ne comportait pas de chargement significatif dans sa benne. Ses batteries, avant l'immobilisation, n'étaient pas déchargées. Pour l'instant, les dégâts sur le véhicule routier n'ont pas permis d'identifier des facteurs causaux de l'accident au sein de la chaîne de stockage et de propulsion électrique du véhicule. L'hypothèse d'une perte soudaine d'énergie n'a pas, à ce jour, trouvé d'explication.

Figure 3 : vue des batteries et du Battery Management System (BMS)
photo et légende BEA-TT
