Bureau d'Enquêtes sur les Accidents
de Transport Terrestre

RAPPORT ANNUEL 2019

**Bureau d'Enquêtes
sur les Accidents de Transport Terrestre**

RAPPORT ANNUEL

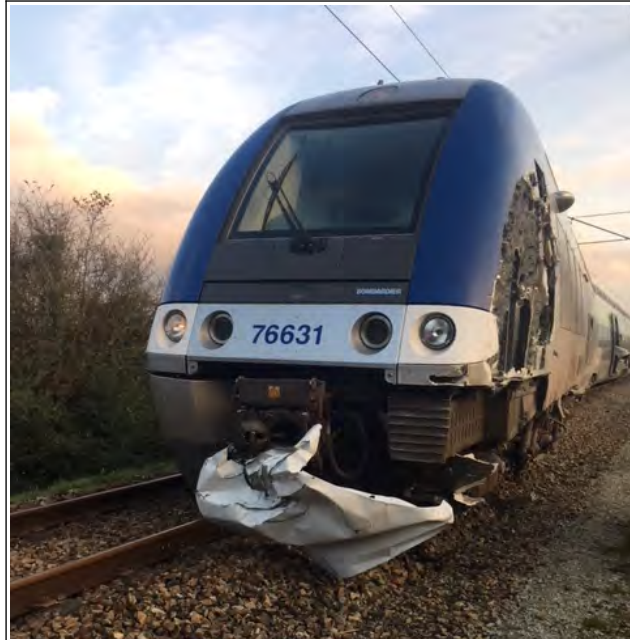
Collision entre un TER et un automobile survenue le 2 novembre 2017 sur le PN n° 8 à Bonneville-sur-Touques (14)

Le jeudi 2 novembre 2017, à 15 h 52, le Train Express Régional n° 852429 en provenance de Lisieux et à destination de Trouville-Deauville, percute une automobile sur le passage à niveau n° 8 sur la commune de Bonneville-sur-Touques. Ce PN est de type non gardé à signalisation en croix de Saint-André avec panneau « STOP ».

Lors du choc, le TER qui circulait à la vitesse de 135 km/h a déraillé mais ne s'est pas renversé.

La cause directe de l'accident est que le conducteur du véhicule routier n'a pas perçu l'arrivée du train avant de traverser le PN.

La cause sous-jacente est que le conducteur du véhicule routier s'est engagé dans une voie en impasse, probablement par erreur d'orientation. Puis juste après avoir traversé le PN 8, le conducteur a constaté l'absence de revêtement routier, il a vraisemblablement pris conscience de son erreur d'orientation et a entamé une manœuvre de rebroussement. Il a effectué un demi-tour. Il s'est à nouveau engagé sur le PN lors de l'arrivée, sur sa droite, d'un TER.

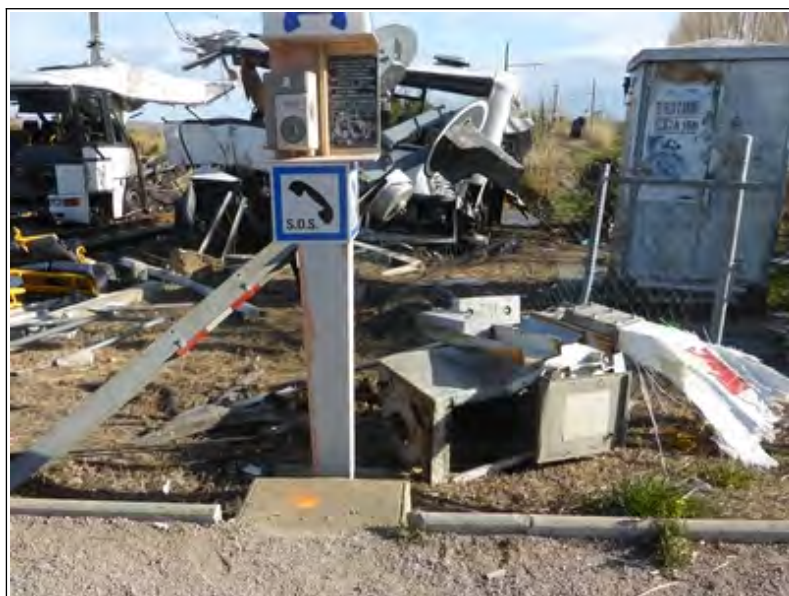
**Collision entre un train de voyageurs
et un autocar
survenue le 14 décembre 2017
sur le PN° 25 à Millas (66)**

Le jeudi 14 décembre 2017 vers 16 h 07, le train de passagers reliant Villefranche Vernet-les-Bains à Perpignan percute un autocar scolaire sur le passage à niveau n° 25, sis sur la route départementale n° 612 à Millas dans les Pyrénées-Orientales.

Cette violente collision a occasionné le décès de 6 adolescents et des blessures graves aux 18 autres personnes de l'autocar et des blessures légères à quelques passagers du train. Elle a causé des dégâts importants à l'autocar scolaire ainsi qu'au matériel et à l'infrastructure ferroviaires.

- 1- il n'y a pas eu de dysfonctionnement de la circulation ferroviaire, ni dans le déclenchement des équipements du PN 25 ;
- 2- la cause directe de cet accident est le non-arrêt de l'autocar au passage à niveau malgré les feux rouges clignotants et la barrière qui l'imposaient ;
- 3- le scénario le plus probable de cet accident est la non-perception par la conductrice de l'état fermé du passage à niveau malgré la signalisation en place.

- la qualification en tant qu'équipements routiers de la signalisation de position des PN ;
- l'étude d'adaptation des carrefours de part et d'autre du PN25 à la giration des véhicules lourds ;
- l'évolution des modalités de réalisation des diagnostics de sécurité ;
- la faisabilité de l'installation de caméras de surveillance sur les PN et frontales en tête de rame des trains.
- la possibilité de diffusion d'un signal sonore directionnel d'alerte continu, depuis l'abaissement des barrières jusqu'à leur relèvement ;
- la faisabilité d'un report d'alerte de fermeture d'un passage à niveau à l'intérieur des véhicules, couplé avec le système GPS et la cartographie embarquée.

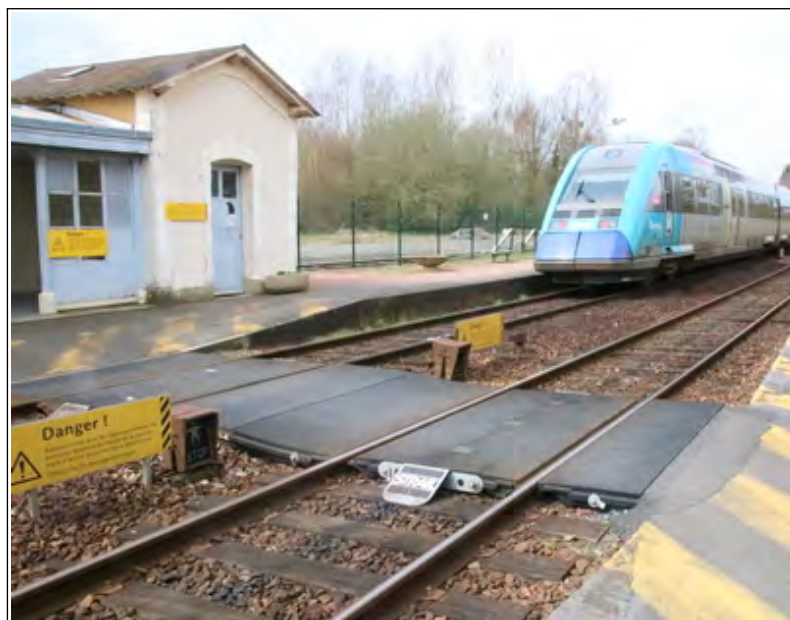
Heurt d'un piéton par un train sur un passage planchéié le 22 février 2018 en gare d'Écommoy (72)

Le jeudi 22 février 2018 à 20 h 06, un train vide de voyageurs en acheminement pour Alençon via Le Mans arrive à grande vitesse en gare d'Écommoy. Il y croise un TER qui est en train de quitter la gare après l'avoir desservie.

Trois personnes traversent les voies à l'arrière du TER, sur un passage planchéié aménagé. L'une d'entre elles est heurtée mortellement par le train vide.

Les enquêteurs ont retenu comme cause de l'accident un manque d'attention de la victime qui aurait dû d'une part observer la signalisation et d'autre part vérifier l'absence de train croiseur. La victime s'est possiblement sentie protégée par les deux autres personnes qui ont traversé devant elle avec le même manque d'attention.

Le BEA-TT émet cinq recommandations et une invitation qui concernent le déploiement d'enregistreurs de la signalisation de traversée de voies, le choix de la position d'arrêt des trains en gare, l'amélioration de la signalétique de sécurité sur les quais, le renforcement de la communication au public sur les dangers ferroviaires, et l'étude de barrières de sécurité barrant physiquement les traversées.

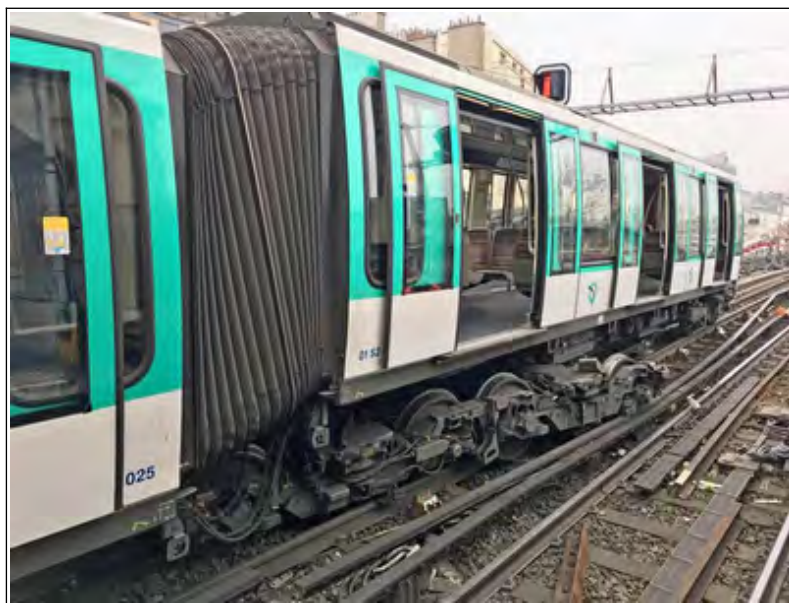
Déraillement d'une rame de métro circulant sur la ligne 2 du métro parisien survenu le 2 décembre 2016 à la station Barbès-Rochechouart à Paris

Le vendredi 2 décembre 2016 à 12 h 01 à la station Barbès-Rochechouart sur la ligne 2 du métro parisien, les quatrième et cinquième voitures d'une rame circulant en direction de Porte Dauphine dérailent lors de l'entrée en station. Les dégâts à l'infrastructure et au matériel roulant sont importants. Aucun voyageur n'est blessé dans l'accident, ni lors de l'évacuation de la rame.

La cause directe du déraillement est la chute du coffre onduleur de la 4^e voiture, situé sous caisse, au cours de l'inter-station La Chapelle – Barbès-Rochechouart. Les essieux du bogie de cette voiture sont alors montés sur le coffre, ce qui a conduit au déraillement.

La désolidarisation du coffre de la rame résulte de la rupture de ses quatre pattes de fixation. Les deux pattes avant ont d'abord rompu par fatigue, puis les deux pattes arrière par limite de résistance.

Les causes ayant amené la rupture par fatigue sont :

- la présence de contraintes résiduelles de montage dans les pattes du coffre, dont la valeur n'avait pas été mesurée ;
- l'adjonction de contraintes supplémentaires liées à une auto-vibration générée par le ventilateur fixé sur le coffre. Cette auto-vibration a été considérablement amplifiée par une fissuration à la longue des plots amortisseurs des fixations. La fissuration des plots amortisseurs a été elle-même initiée par des contraintes de montage de ces plots pouvant dégénérer en fissurations lors de l'utilisation.
