**RAPPORT
D'ENQUÊTE TECHNIQUE**
**sur le déraillement en ligne
du train n° 50 233
survenu le 19 août 2020
à Saint-Julien-du-Sault (Yonne)**

Février 2024

Affaire n° BEATT-2020-06

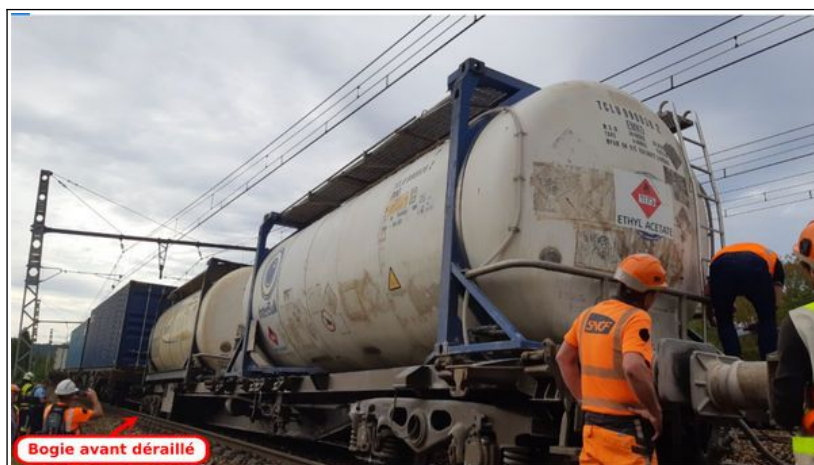
Cet accident aurait pu avoir des conséquences bien plus graves si un train était venu percuter le wagon sur la voie adjacente compte tenu de son engagement de gabarit.

Figure 1 : Wagon de matière dangereuse déraillé (Source SNCF)

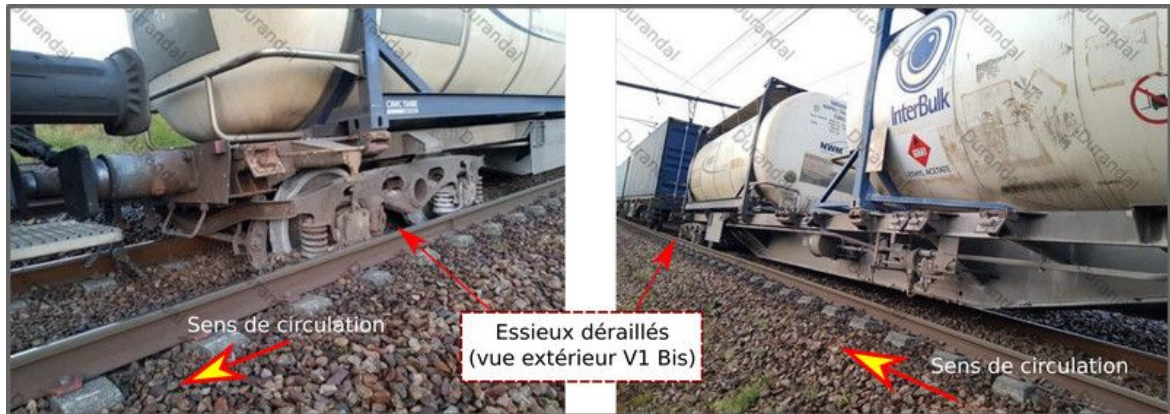
C'est le seul le wagon du train qui a déraillé. C'est le wagon dont la boîte d'essieu, la première du côté droit dans le sens de la marche, a chauffé jusqu'à la fusion de la fusée de l'essieu (figures 20 et 21). Le déraillement du premier essieu s'est produit au passage d'un passage planchéié Pk 124,125, lors de la rupture de la fusée qui a entraîné l'éjection de la boîte d'essieu et de ses ressorts sur le ballast.

Figure 20 : Le wagon accidenté-déraillé dans son état final sur la voie 1bis (Source SNCF)

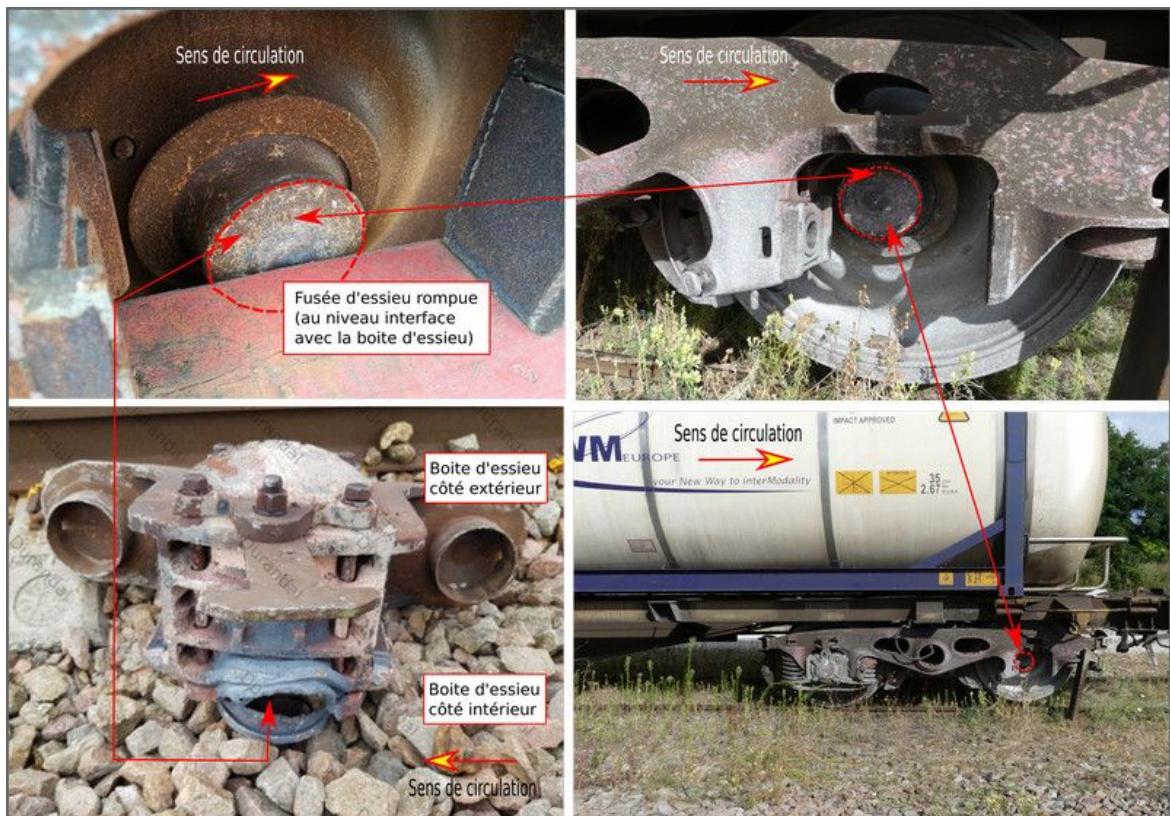
Figure 21 : Fusée et boîte d'essieu disparues – La boîte d'essieu a été retrouvée au Pk 123,605 à l'extérieur de la voie 1bis (Source BEA-TT)

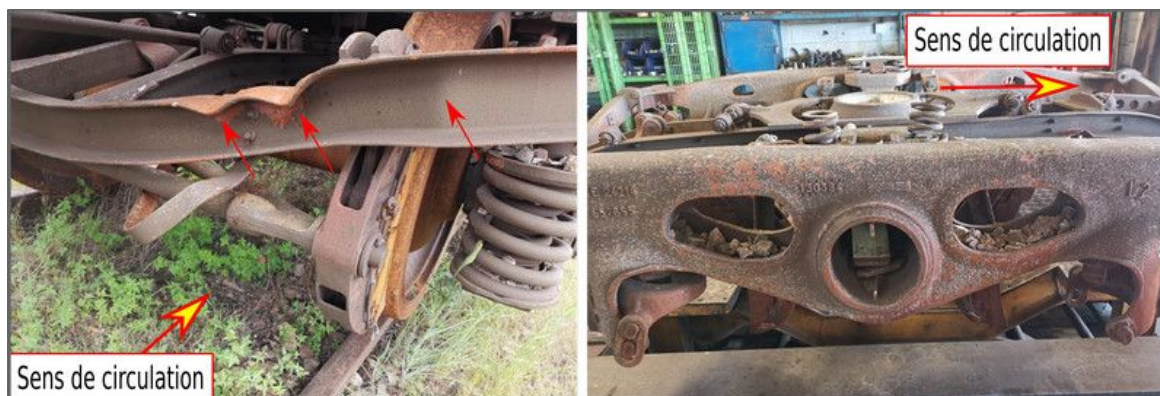
Figure 22 : Déformation de la traverse d'extrémité du châssis du premier bogie du wagon (Source BEA-TT)

Sa traverse d'extrémité (du côté centre du wagon) est déformée par contact avec le longeron du châssis (**figure 22**), consécutif au cabrage du bogie¹⁹ du fait de sa circulation dans le ballast. À droite dans le sens de circulation, il apparaît une déformation du support d'unité de frein à la rupture de la fusée. En bas à gauche, contact de l'axe d'essieu avec la longrine après rupture de la fusée.

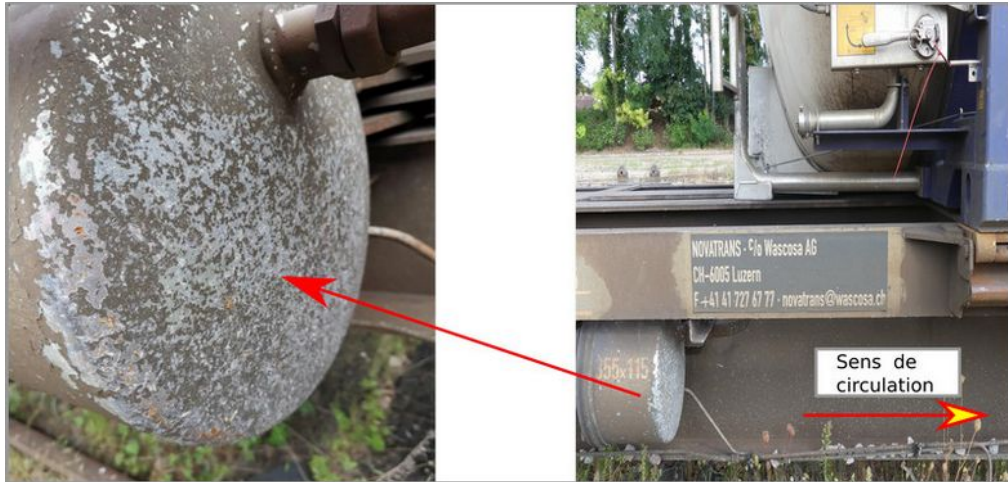
Ce wagon suivait immédiatement le wagon sinistré. Il n'a pas déraillé. Il est muni d'une étiquette modèle K « Ne pas recharger » (motif effacé). Les dommages apparents se situent essentiellement du côté droit dans le sens de circulation. Ils ont été occasionnés par les projections du ballast sur les cylindres de frein, les bogies, les axes d'essieu, etc. (figure 23). Les tables de roulement des roues sont impactées par le ballast.

Figure 23 : Projections de ballast (Source BEA-TT)

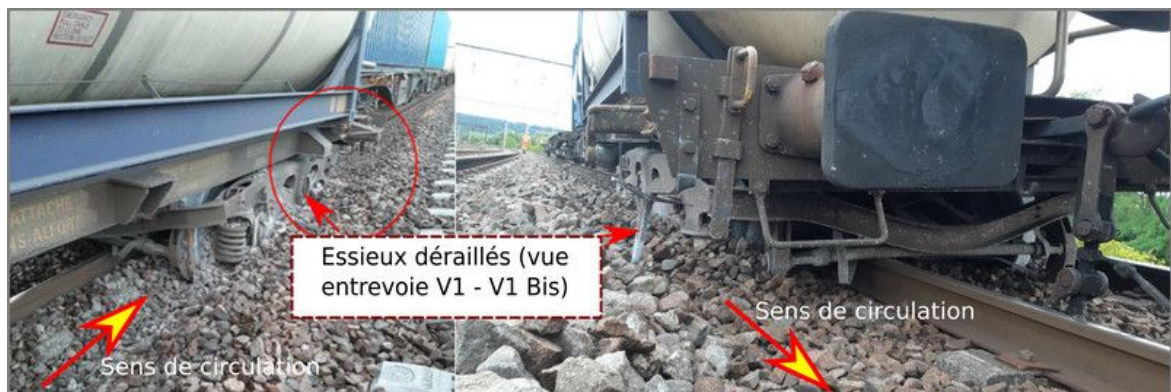
Les figures 24 et 25 montrent depuis l'entrevoie V1 et V1bis, le positionnement final du wagon déraillé vers la voie 1. La boîte du premier essieu est absente et les roues des deux premiers essieux du wagon sont dans le ballast, au-delà des têtes de traverses. La caisse du wagon est de ce fait déportée vers l'entrevoie. Deux points saillants se rapprochent ou engagent le gabarit de la voie 1.

Figure 24 : Bogie déraillé avec boîte manquante (Source BEA-TT)

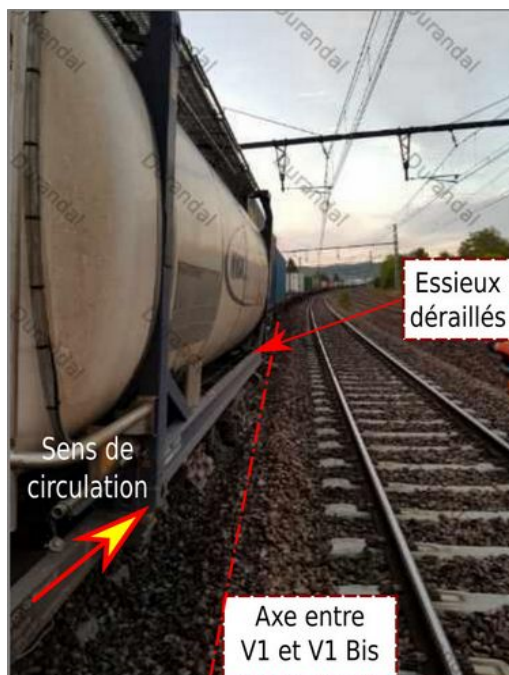
Figure 25 : Mouvement de caisse jusqu'à l'axe entre voie 1 et 1bis - côté de la chute de boîte (Source BEA-TT)

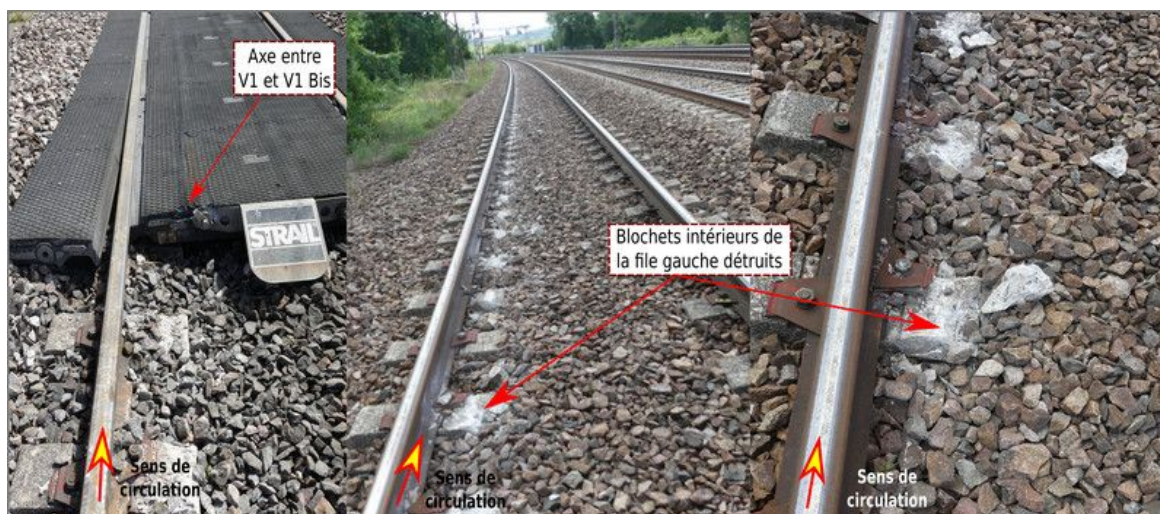
Des panneaux de la voie ancienne présentent des traverses biblocs aux entretoises très déformées, conséquence du roulement d'une roue entre les rails.

Figure 26 : Blochets détruits après le déraillement du premier essieu (Source BEA-TT)

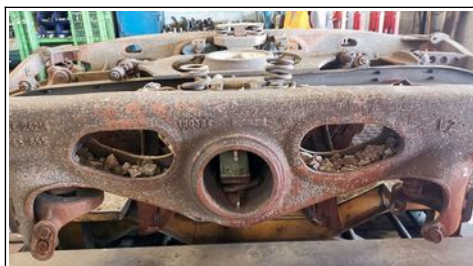
Figure 28 : Le bogie sinistré (vue côté droit) (Source BEA-TT)

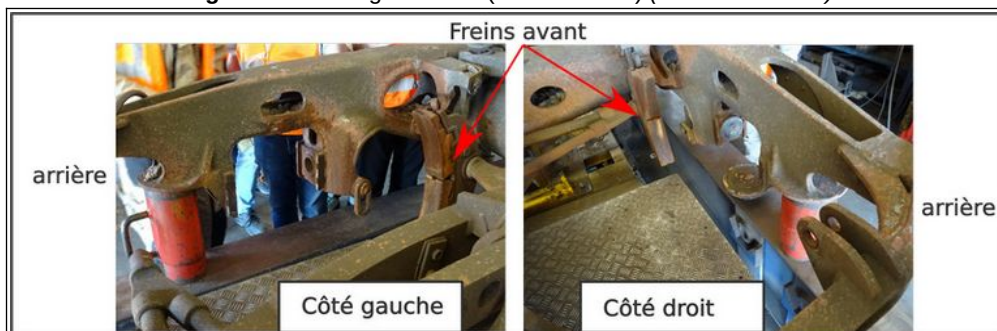
Figure 29 : Bogie sinistré (Source BEA-TT)

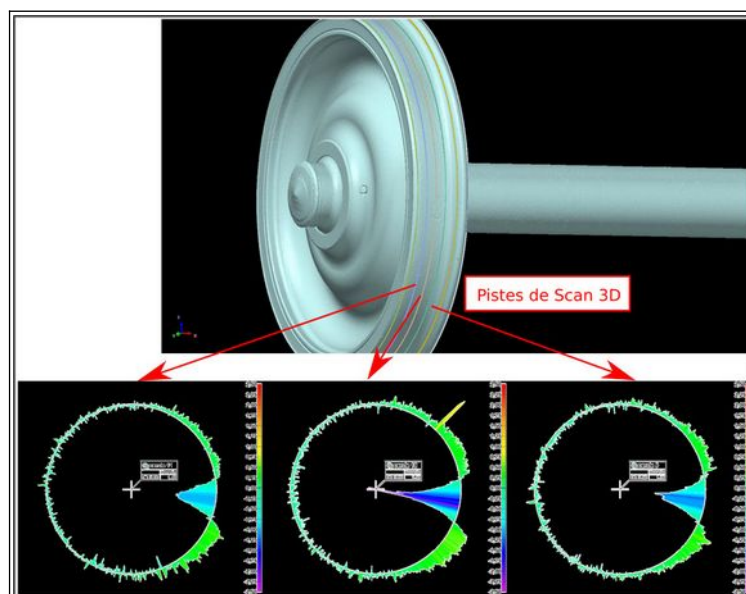
La cause directe du déraillement est la rupture de la fusée droite du 125^e essieu du train consécutive à un blocage de la boîte d'essieu, elle-même consécutive à un défaut de forgeage de la roue qui a engendré un défaut de circularité de sa table de roulement.

La norme EN 15313²² limite ce type de défaut à 0,7 mm en profondeur²³, faute de quoi il existe un risque de dégradation interne du fait des chocs de roulage importants transmis à la boîte d'essieu.

Figure 30 : Bogie sinistré – défaut sur la table de roulement (Source CETIM modifiée BEA-TT)

- La maintenance des organes de roulement des matériels roulants : généraliser, lors de toutes opérations de maintenance du wagon en atelier, l'examen des indices de défauts de circularité des roues définis dans les normes CEN et référentiels du Contrat Uniforme d'Utilisation des wagons. Il s'agit de faire modifier en conséquence la norme EN 15 313 et le guide de VPI afférent pour couvrir ce risque, considérant que ce défaut était en devenir depuis la mise en service de la roue (notamment en mai 2019 lorsque l'Entreprise en charge de l'entretien (ECE) a reçu le wagon sans le détecter).

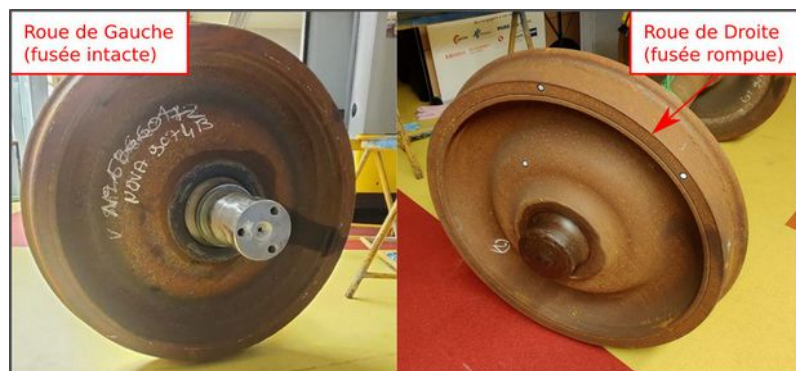
Figure 31 : Fusées de l'essieu sinistré (côté droit) (Source CETIM)

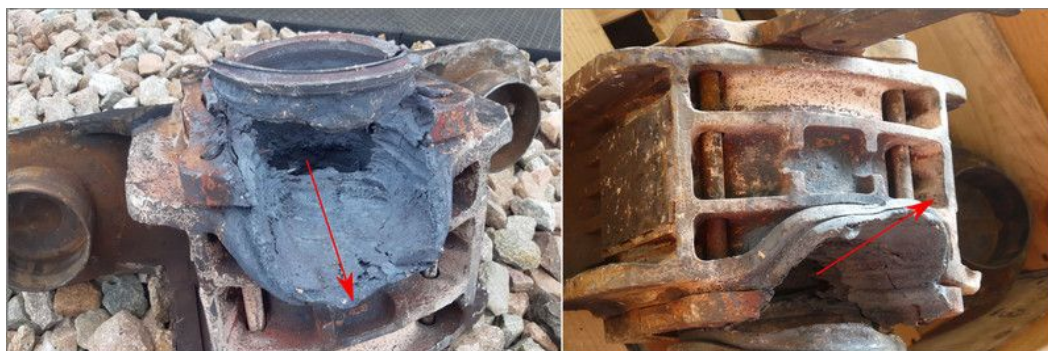
Figure 32 : Vue de haut de la boîte « fondu » montrant la sortie « par le haut » de la fusée d'essieu rompue (Source BEA-TT)

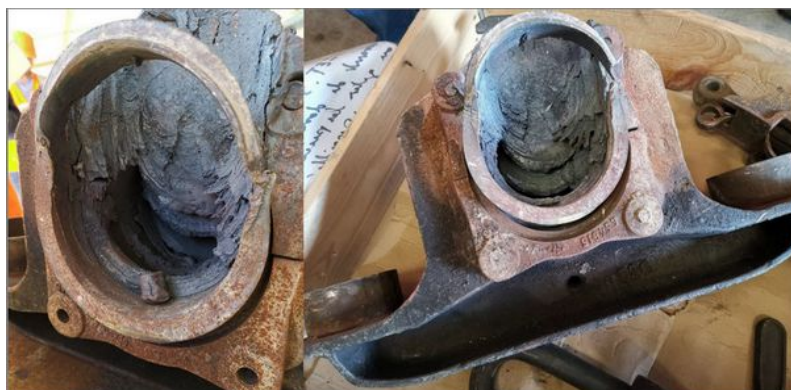
Figure 33 : Vue de l'arrière (côté roue) ; la partie supérieure de la collerette s'était ouverte quand l'essieu s'est séparé de la boîte et refermée à l'éjection de cette dernière dans le ballast (Source BEA-TT)

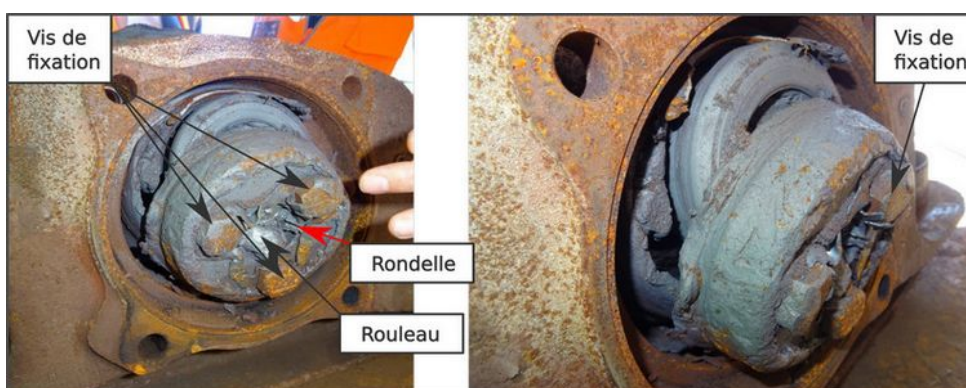
Figure 34 : gauche : vue de la boîte côté extérieur, de ses 3 vis de fixation, de la rondelle déformée et présence d'un ou plusieurs éléments roulants au centre
droite : état du roulement extérieur, des vis de fixation et du frein (Source BEA-TT)

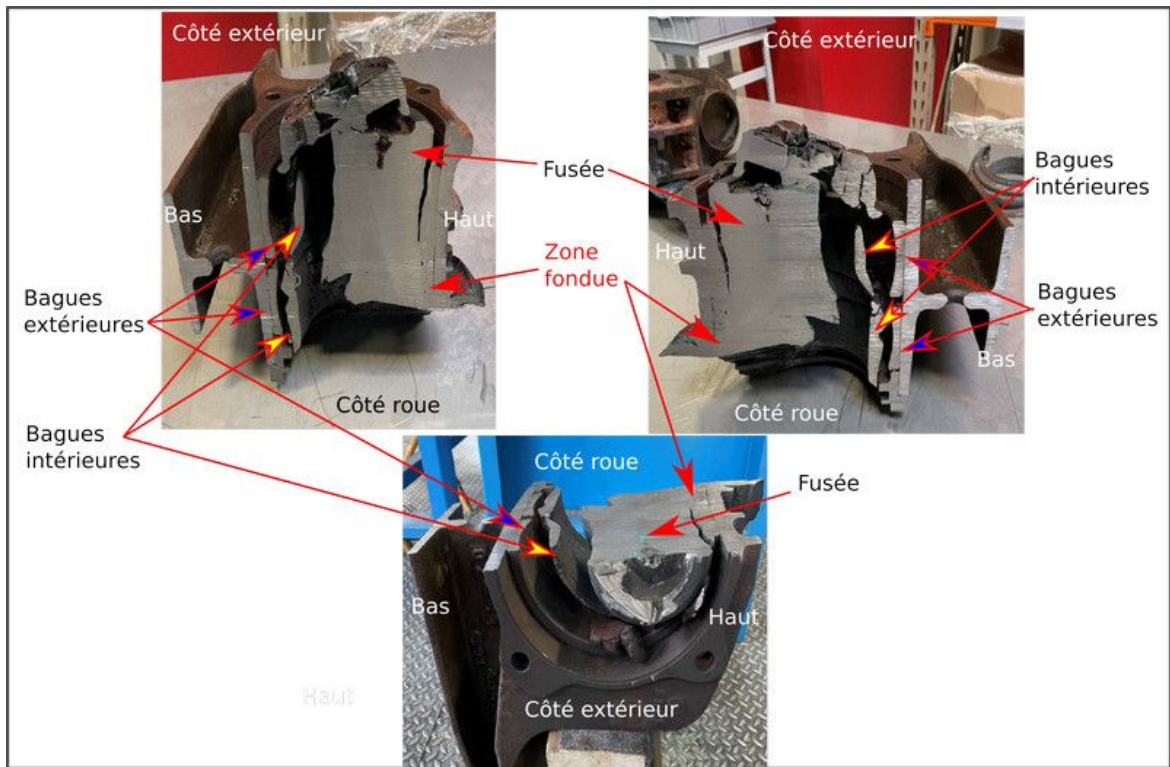
Figure 35 : Boîte d'essieu sinistrée coupée verticalement (Source CETIM modifiée BEA-TT)

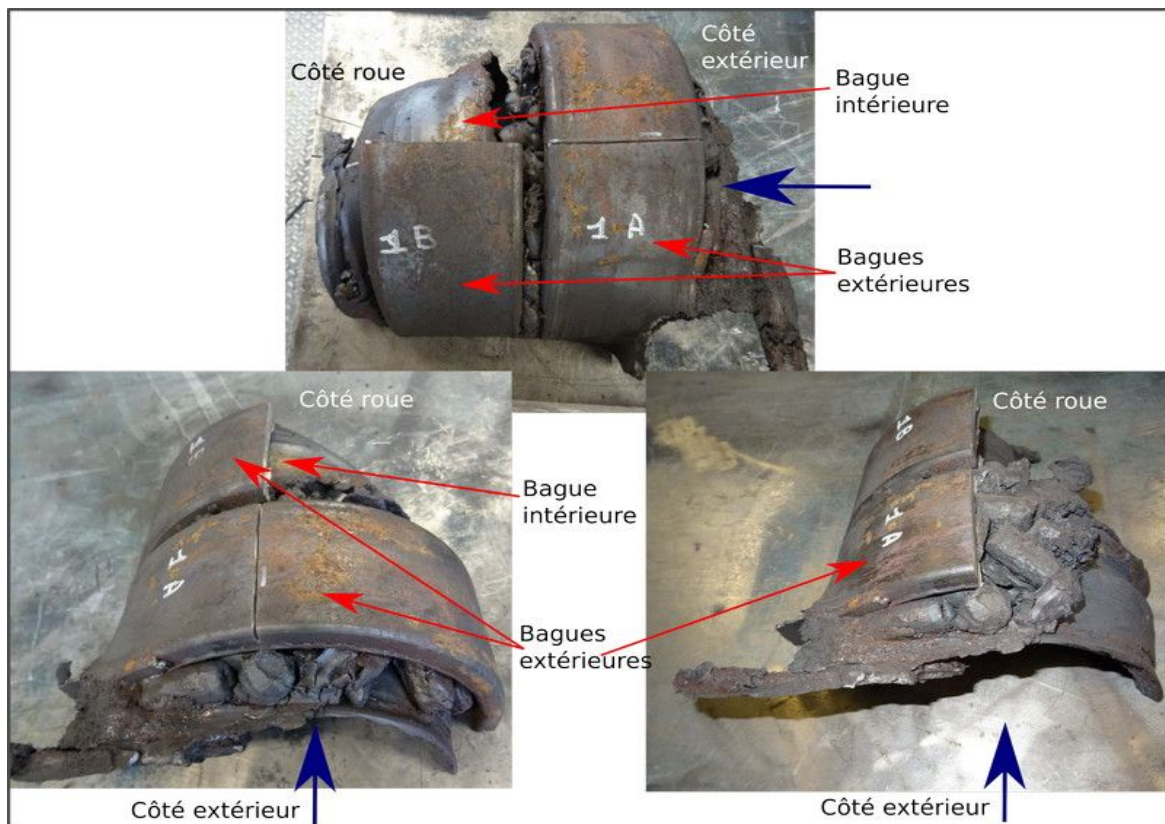
Figure 36 : Bagues extérieures et bagues intérieures, fusée d'essieu retirée (Source CETIM modifiée BEA-TT)

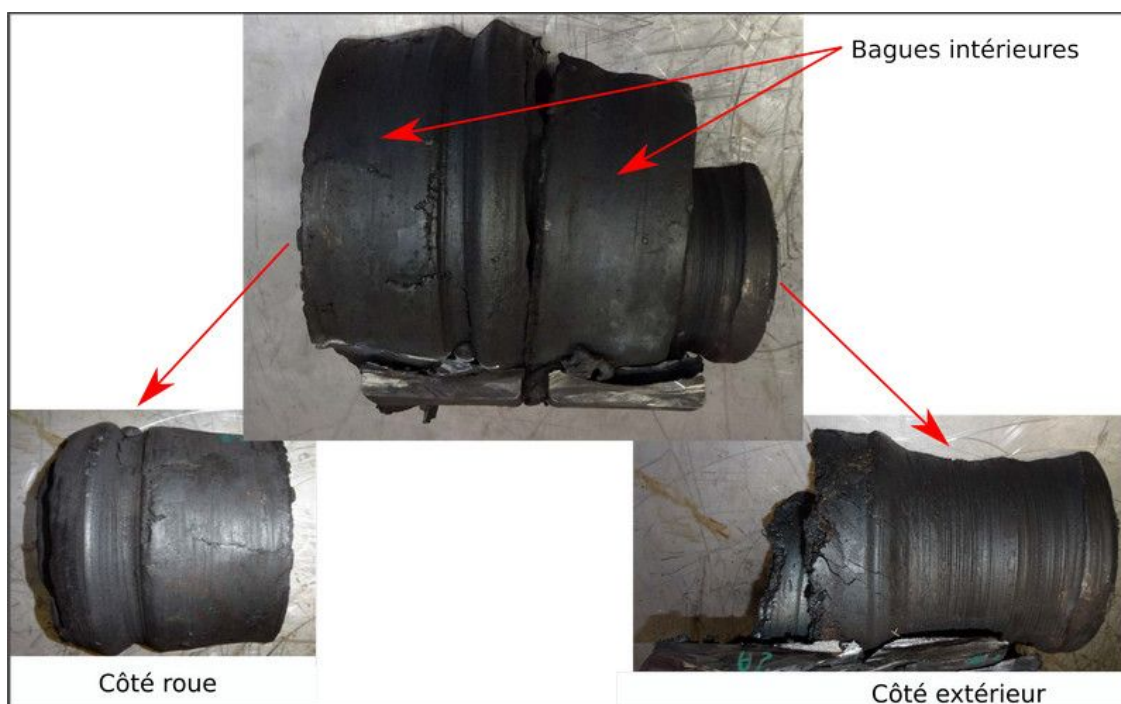
Figure 37 : Fusée d'essieu rompue avec et sans bagues intérieures (Source CETIM modifiée BEA-TT)

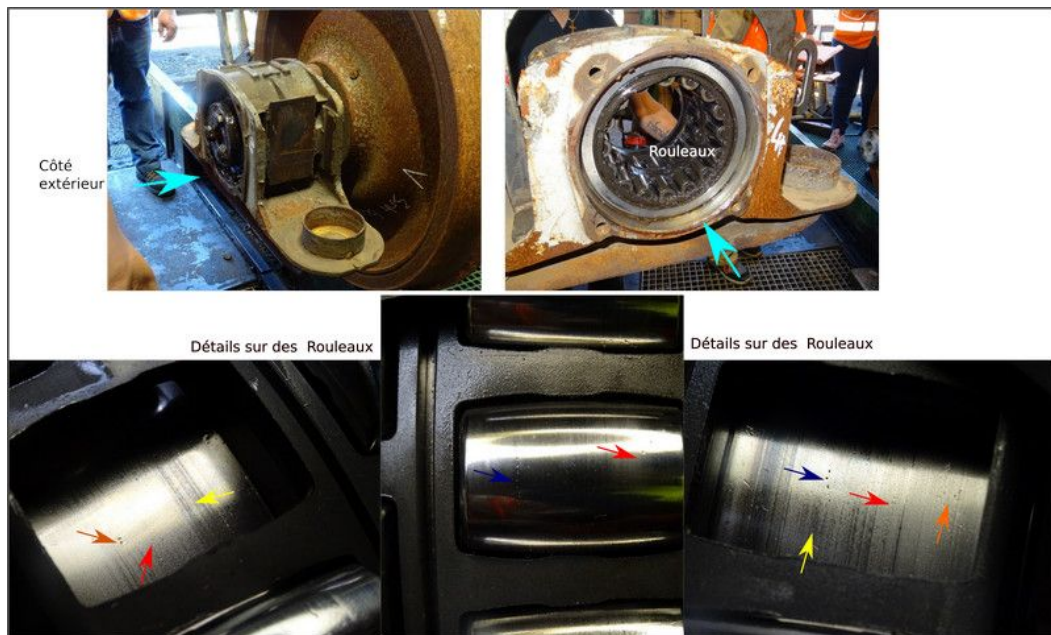
Figure 38 : Haut gauche et droite Examen des roulements de la boîte opposée à celle ruinée :
Bas gauche : Présence d'usure (flèche jaune), de nombreuses indentations (flèche rouge) et de fatigue de contact naissante de type micro-écaillage (flèche orange)
Bas milieu : Présence de passage de courant électrique en chaînette (flèche bleue) et d'indentations (flèche rouge)
Bas droite : Présence de fatigue de contact naissante (flèche jaune), de passage de courant électrique en chaînette (flèche bleue), de nombreuses indentations (flèche rouge) et de micro-écaillage (flèche orange) (Source BEA-TT)

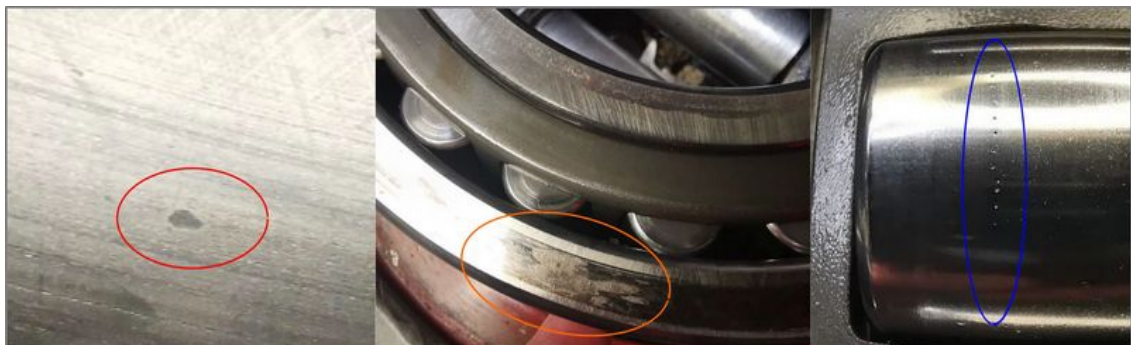
Figure 39 : Gauche : traces de martelage d'un rouleau par des corps étrangers
Milieu : « fretting corrosion » – Droite : Piqûres en chaînette sur rouleau (Source BEA-TT)

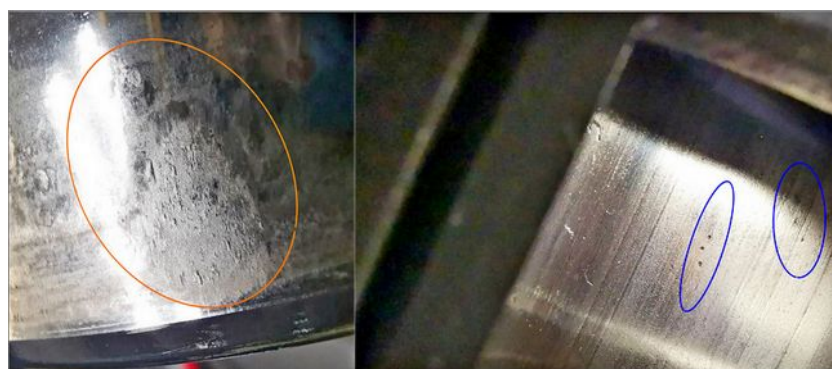
Figure 40 : Gauche : traces de « fretting corrosion » qui témoignent d'un échauffement anormal
Droite : de piqûres en chaînette sur la piste intérieure (Source BEA-TT)
