**RAPPORT
D'ENQUÊTE TECHNIQUE**
sur le déraillement
d'une rame du RER B
survenu le 24 juin 2020
à proximité de la gare
de Denfert-Rochereau (75)
Octobre 2022

Titre du document : Rapport d'enquête technique sur le déraillement d'une rame du RER B survenu le 24 juin 2020 à proximité de la gare de Denfert-Rochereau (75)

N° ISRN : EQ-BEAT—22-7--FR
Affaire n° BEATT-2020-05

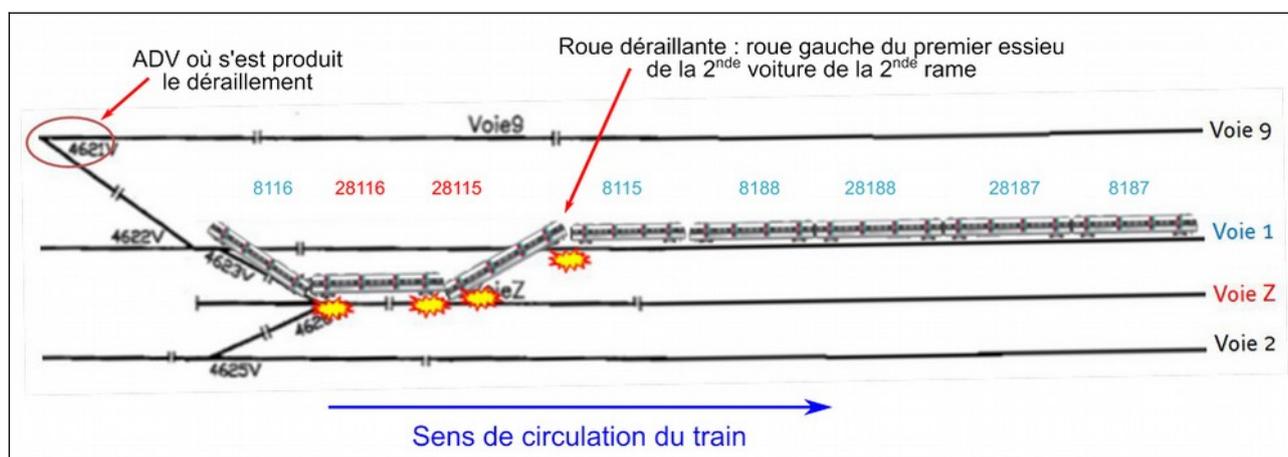
Figure 2 : schéma de la position des rames après déraillement

Sept essieux se trouvent finalement en dehors des rails.

Un poteau caténaire est couché par la 6^e voiture qui roule « en crabe ». Le train est alors arrêté par la chute du poteau caténaire, chute ayant entraîné la disjonction de l'alimentation électrique.

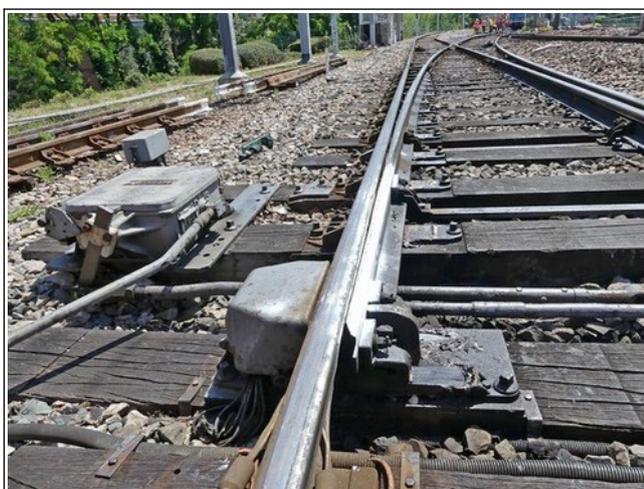
Figure 9 : AdV n° 4621 après le déraillement

Les constatations visuelles faites après l'accident permettent d'attester que l'aiguillage a fonctionné normalement : aiguillage en position déviée à Droite, lame Gauche collée à la contre-aiguille gauche. Le verrou de pointe (VCC) est intact et le contrôle impératif de l'aiguillage est donné.

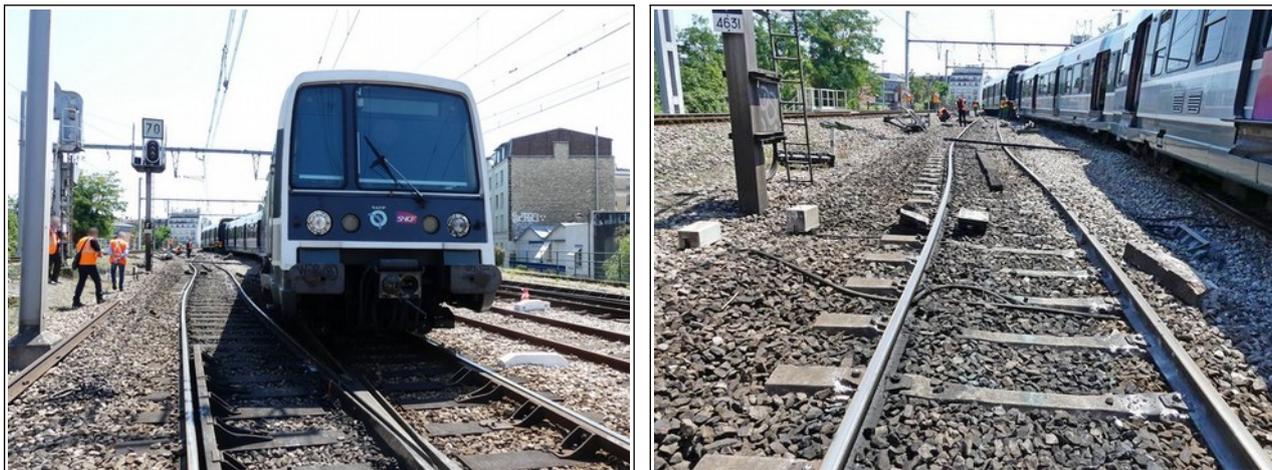
Figure 10 : vues de l'arrière du train déraillé et de la voie 1 affectée

Au final, sept essieux sont déraillés

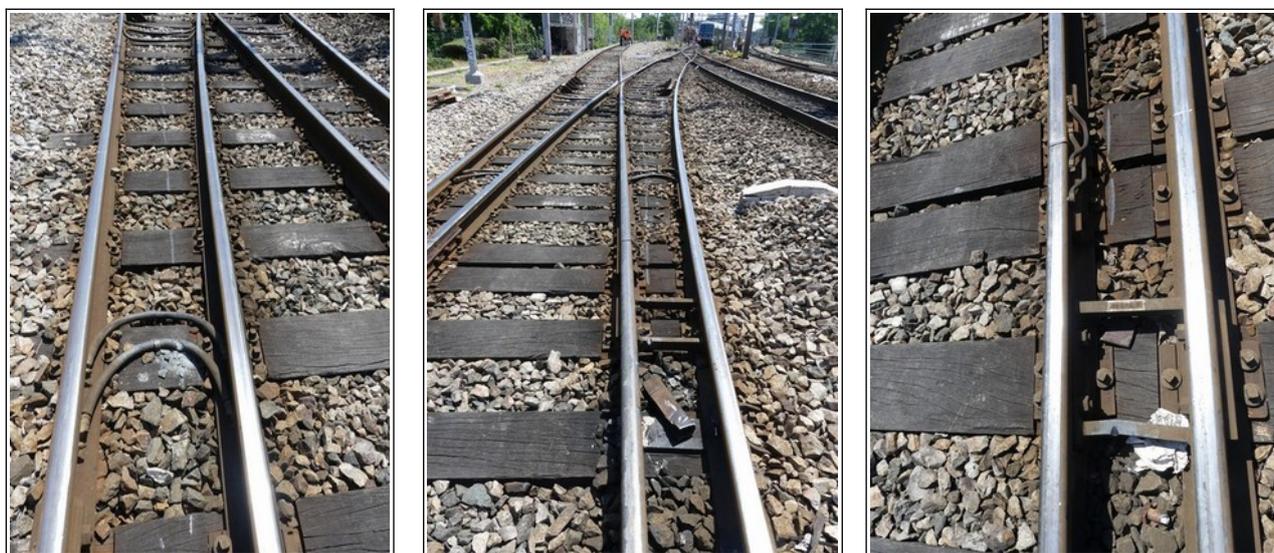
Figure 15 : dernière butée et entretoise endommagées

La dernière butée entre les lames de l'aiguillage et les contre-aiguilles a été cassée, les entretoises sont marquées par le passage des roues de l'essieu déraillé.

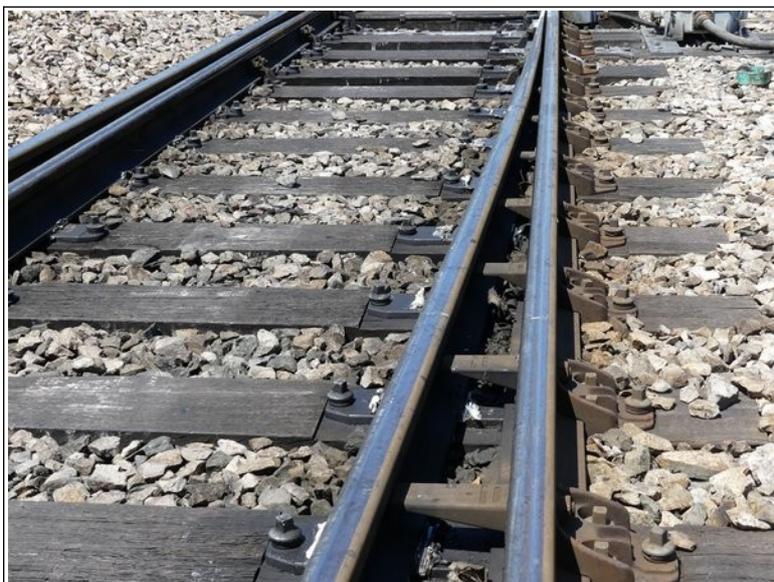
Figure 16 : aucune trace de roue entre la PRA et la dernière butée

Le premier essieu déraillé s'est décalé sur la gauche, le boudin de la roue gauche prenant appui non plus sur l'aiguille mais sur la contre-aiguille gauche avant de tomber entre le rail et la lame d'aiguille lorsque l'écartement entre l'aiguille et le rail de contre-aiguille devient supérieur à la largeur de la table de roulement.

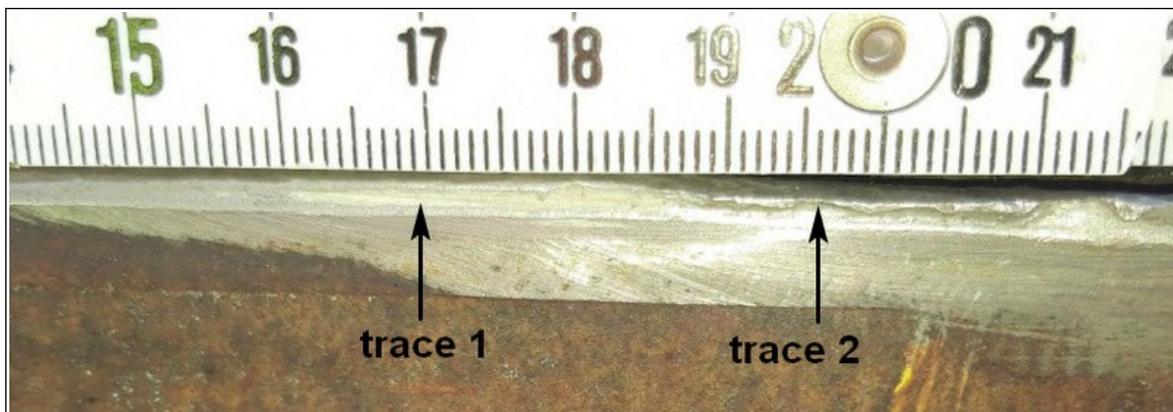
Figure 17 : traces 1 et 2

Une trace de départ de matière au sommet de l'aiguille est visible de la pointe de l'aiguille (PRA) + 160 mm jusqu'au PRA + 500 mm : **trace 1**.

Cette trace révèle probablement une légère usure de la partie haute de l'aiguille due à des contacts de roues. Or le contact des roues sur la pointe de l'aiguille ne peut normalement débuter dans le cas de l'AdV n° 4621 qu'à partir de PRA + 200 mm. Par ailleurs l'aiguille ne reprend la charge des roues qu'à partir de PRA + 700 mm.

C'est pourquoi le BEA-TT invite la RATP à surveiller, à titre d'étude, les traces de roues à proximité des pointes d'aiguille et d'en chercher les causes lorsqu'elles sont détectées.

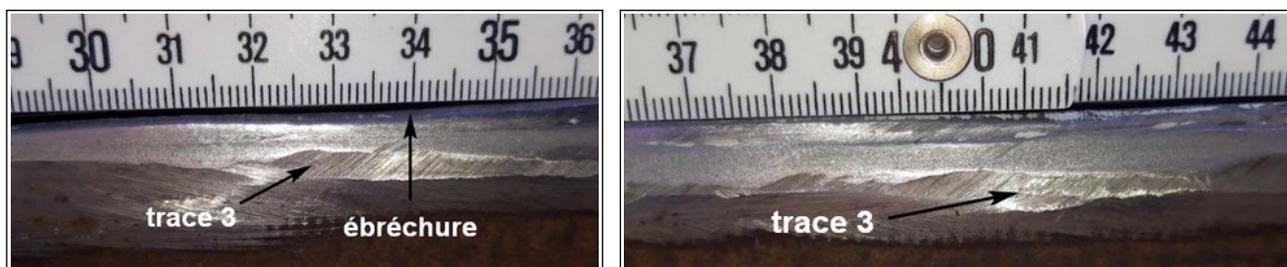
Figures 18 et 19 : trace 3 et ébréchure

Entre PRA + 320 mm et PRA + 360 mm, le sommet de l'aiguille s'infléchit approximativement d'un à trois millimètres en hauteur, conséquence d'un défaut assimilable à une ébréchure.

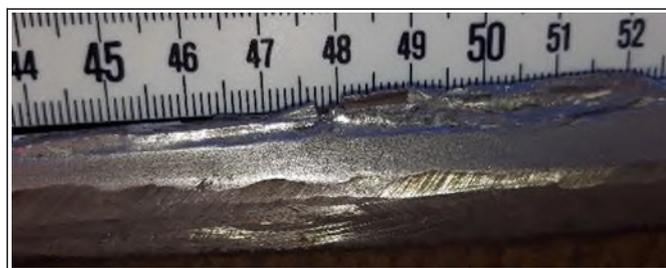
Figure 20 : écrasement localisé

Un écrasement transversal est localisé du sommet de l'aiguille à PRA + 500 mm, à l'endroit où s'arrête la première trace. Cet écrasement crée un surplus de matière au-dessus du sommet physique de l'aiguille. Il est très probablement la conséquence d'un contact latéral intense d'un sommet du boudin de roue résultant de la transition anormale d'un guidage par l'aiguille à un guidage par la contre-aiguille.

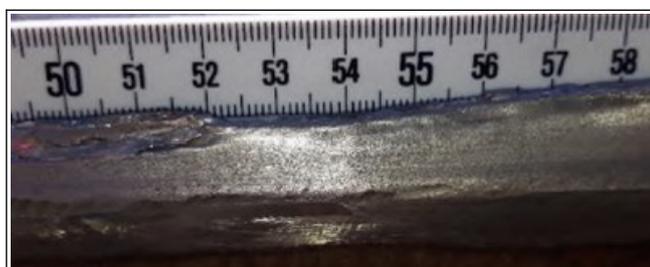
Figure 21 : poinçonnement à PRA + 520 mm

Cette évolution de guidage se produit sur une ancienne zone d'ébréchure, caractérisée par l'abaissement local du sommet de l'aiguille entre PRA + 400 mm et PRA + 600 mm. Le sommet du boudin d'une roue déraillée a probablement franchi l'arête pour rouler sur le sommet de l'aiguille vers PRA + 600 mm.

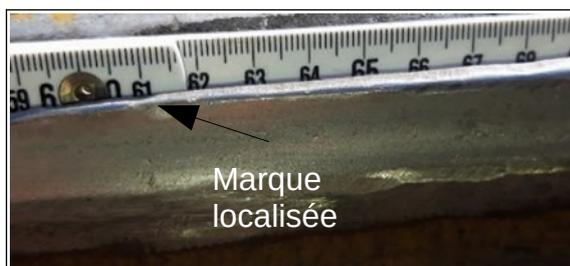
Figure 22 : marque localisée à PRA + 610 mm

À PRA + 610 mm, sur moins d'un centimètre, une marque localisée sous forme de poinçon se situe sur l'arête du sommet de l'aiguille, stigmate d'une chute de roue (descente d'une roue qui serait montée avant 600 mm).

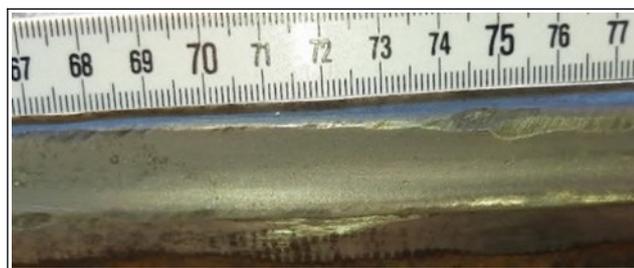
Figure 23 : contacts de boudins de roues ou traces de descente de roues

Entre PRA + 620 mm et PRA + 770 mm, des stries plus ou moins courtes, plus ou moins profondes/marquées et localisées sur l'arête du sommet de l'aiguille sont inclinées dans le sens de circulation des roues (de la pointe vers le talon). Elles correspondraient aux contacts obliques de boudins de roues ou à des traces de descentes de roues dans une zone où l'aiguille n'a pas été meulée.

Les dégradations de l'aiguille et les traces de contact de roue à proximité des pointes d'aiguille (avant PRA + 200 mm) peuvent être symptomatiques de problèmes (usure, décollement...) ayant pu favoriser la montée de roue.

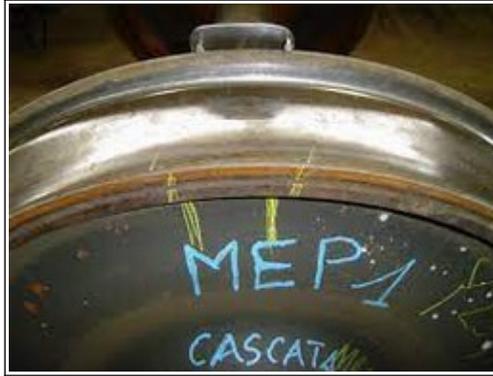
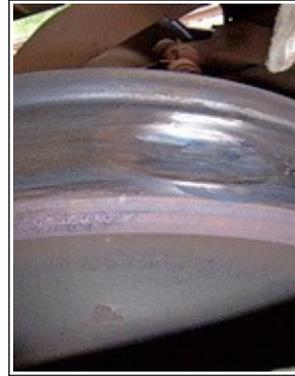
Figure 26 : exemple des méplats

Les méplats se caractérisent par une usure à plat d'une partie de la table de roulement, une ou plusieurs taches ovales sont visibles. Ces défauts sont générés par un glissement de la roue sur le rail suite à un enrayage pendant un freinage.

Malgré cela, aucune non-conformité contraire à la sécurité ferroviaire n'a alors été relevée. Les excoriations sur les quatre roues du bogie avant de la voiture n° 28115 et le méplat sur la roue 4 de ce bogie ont été générés par une fatigue de la table de roulement et sont symptomatiques d'une sollicitation de freinage ponctuellement trop importante. Ces défauts n'ont pas d'impact sur la montée de roue.

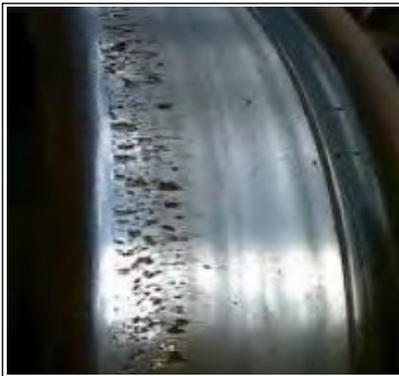
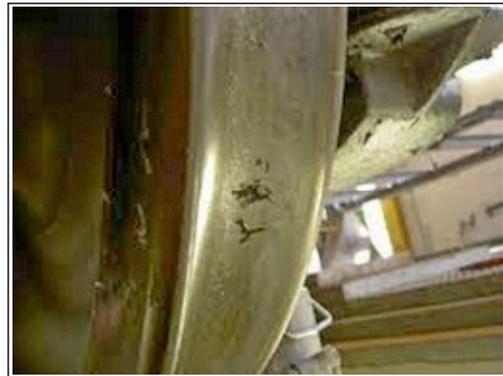
Figure 27 : exemple de gerçures et excoriation

Les gerçures se présentent sous formes de fissures disposées de façon désordonnée, de direction générale sensiblement parallèle à l'axe de l'essieu. Ces fissures peuvent ensuite évoluer en excoriations : départ de lamelles métalliques de la table de roulement. Ces défauts sont dus à une modification des caractéristiques du métal de la couche périphérique de la roue, sous l'action des semelles de frein, ou à une résistance du matériau trop faible vis-à-vis des efforts générés par la charge.

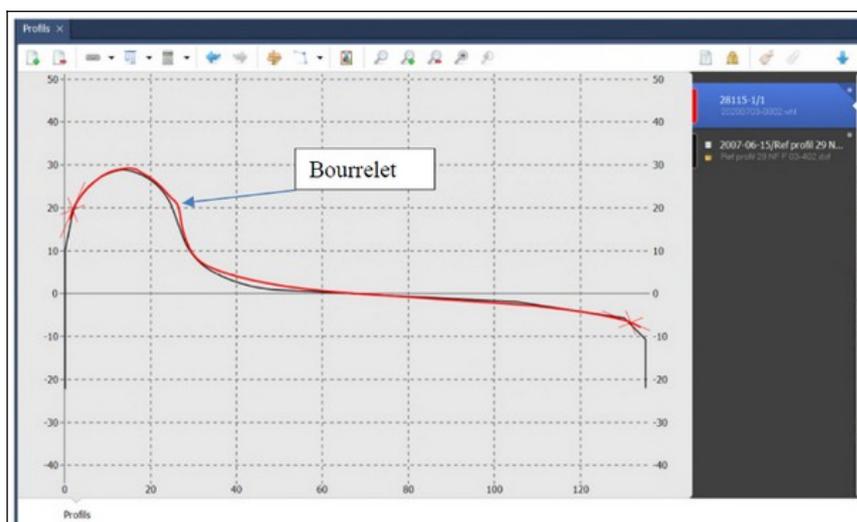
Figure 34 : relevé du profil de la roue 1 (roue dérailleuse)

Sur la roue 1, roue dérailleuse, un bourrelet sur la face active de boudin dans la zone dite du Qr a été constaté, ainsi que sur la roue 3 roue suiveuse mais de plus faible dimension. Ce bourrelet résulte d'un mouvement de matière vers le sommet du boudin. À noter qu'il n'est pas détectable lors des opérations de contrôle pratiquées jusqu'à présent.

Si les caractéristiques fondamentales du profil des roues sont conformes au référentiel de maintenance, l'anomalie que représente un bourrelet de roue sur la face active du boudin de la roue 1 peut être une des causes du déraillement.

En l'absence d'identification plus précise des causes, il convient surtout de surveiller l'apparition des bourrelets sur les roues des bogies des RER B et d'opérer une maintenance corrective selon des critères de dimensions (seuils) à définir. Depuis les premières conclusions des expertises menées, la maintenance des bogies des rames du RER B par la RATP a fiabilisé les procédures de contrôle avec le déploiement d'outils automatiques de mesure des profils de roue permettant de détecter et mesurer les bourrelets) et redéfinit des seuils d'intervention en maintenance de suppression des bourrelets de roue.

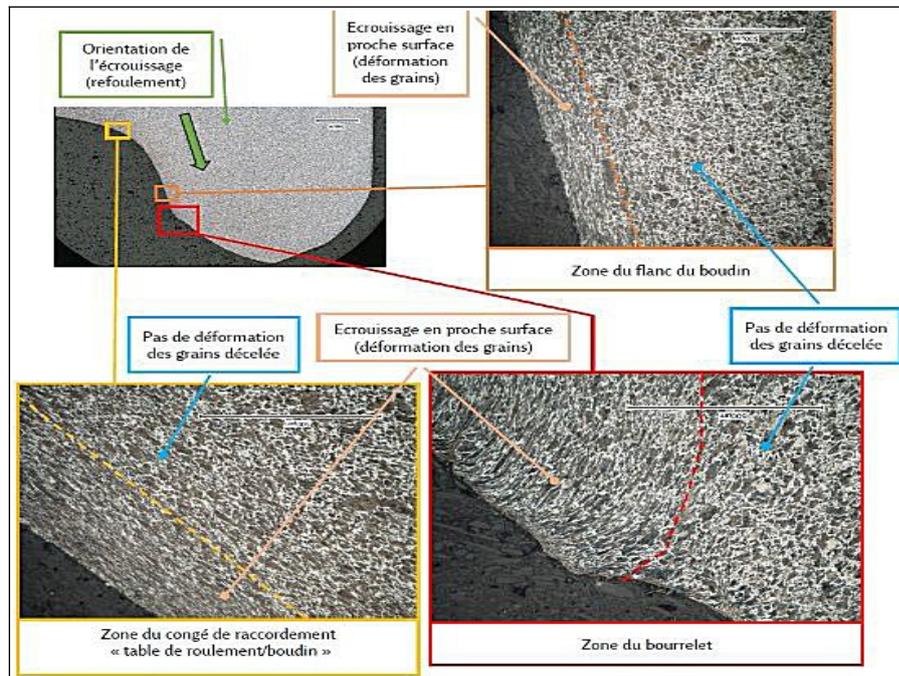
Figure 37 : vue micrographique du bourrelet de la roue dérailante

Les résultats de l'ensemble de ces examens et mesures permettent de confirmer que les bourrelets sont générés par des contacts roue/rail d'intensité élevée : le bourrelet est la conséquence d'un fluage de matière du flanc du boudin vers le sommet. Ce déplacement de matière résulte d'efforts de pression de contact roue/rail importants. Auparavant il avait été vérifié que les opérations de reprofilage en tour en fosse n'étaient pas à l'origine de la formation des bourrelets.

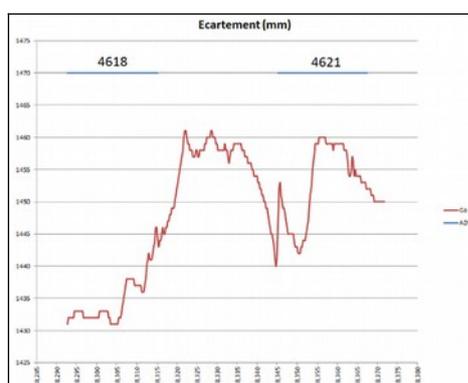
Figure 40 : résultat des mesures d'écartement en voie déviée

Tous les paramètres étaient conformes. En particulier en voie déviée (configuration lors du déraillement) l'écartement des voies est proche de la valeur théorique de 1455 mm.
