**RAPPORT
D'ENQUÊTE TECHNIQUE**
**sur la dérive de deux véhicules
suivie de leur collision
avec une locomotive à vapeur
sur le train touristique du Coni'fer
survenue le 4 juin 2022
à La Cluse-et-Mijoux (25)**

Juin 2023

Organisme auteur : Bureau d'Enquêtes sur les Accidents de Transport Terrestre (BEA-TT)

N° ISRN : EQ-BEAT—23-5--FR
Affaire n° BEATT-2022-03

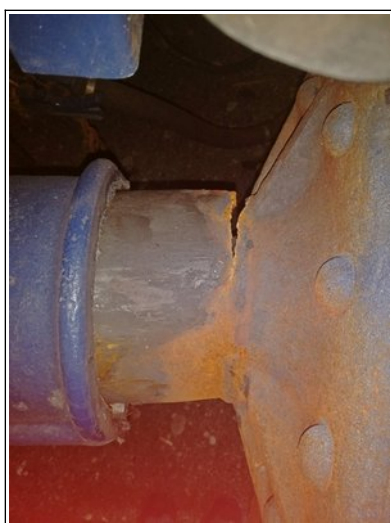
Les dégâts matériels sont restreints à la casse d'un tampon de la voiture-restaurant. La préfecture a identifié 18 blessés légers et un blessé grave, sur la trentaine de passagers. Une enquête de gendarmerie a été ouverte.

Fig 2 - Tampon cassé de la voiture-restaurant (photo BEA-TT)

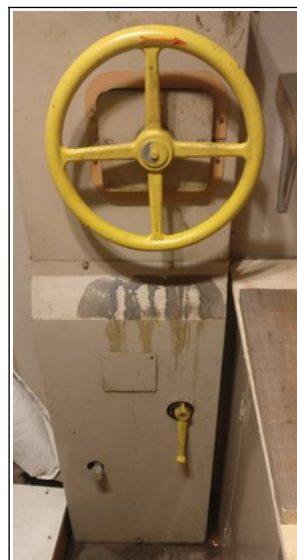
Fig 11 - Frein d'immobilisation du MC76
(photo BEA-TT)

Dans le cas du MC76, le frein d'immobilisation – une fois tourné au maximum – ne freine qu'un seul essieu sur les quatre du fourgon. De façon générale, un frein d'immobilisation seul ne garantit pas le maintien du véhicule en pente. De façon globale concernant le convoi de l'accident, il ne serait pas en capacité d'immobiliser deux véhicules (huit essieux donc) d'un total de 81 tonnes à vide, arrêtés dans une pente de 19 mm/m.

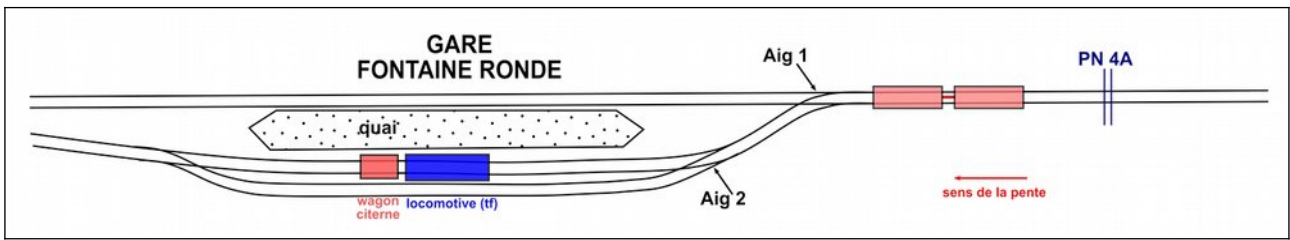
Fig 20 - La locomotive s'arrête devant la citerne, les véhicules ont commencé leur dérive

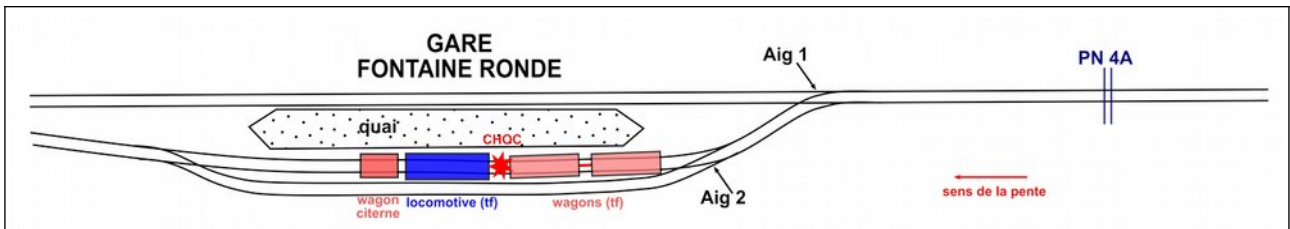
Fig 22 - Les véhicules entrent en collision avec la locomotive arrêtée

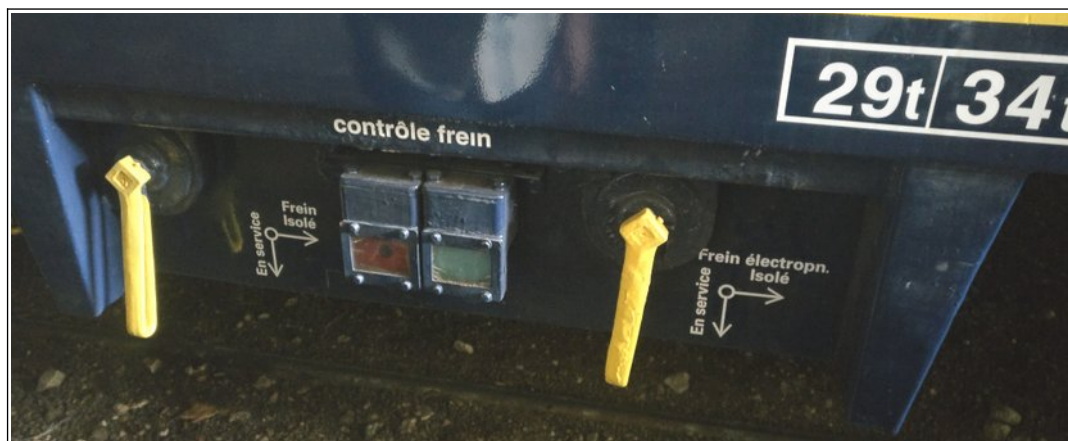
Au cours de nos échanges sur site, il a été constaté que les indicateurs extérieurs de contrôle des freins du fourgon (permettant de vérifier le serrage et le desserrage des freins du véhicule) ne sont pas connus de tous.

Fig 42 - Indicateurs extérieurs de contrôle des freins du fourgon MC76 (photo BEA-TT)
