**RAPPORT  
D'ENQUÊTE TECHNIQUE**  
**sur la collision entre  
un train express régional  
et un véhicule léger  
survenue le 9 octobre 2020  
sur le passage à niveau n° 7  
à Bourg-en-Bresse (01)**

**Novembre 2021**

Titre du document : Rapport d'enquête technique sur la collision entre un train express régional et un véhicule léger survenue le 9 octobre 2020 sur le passage à niveau n° 7 à Bourg-en-Bresse (01)  
Affaire n° BEATT-2020-08

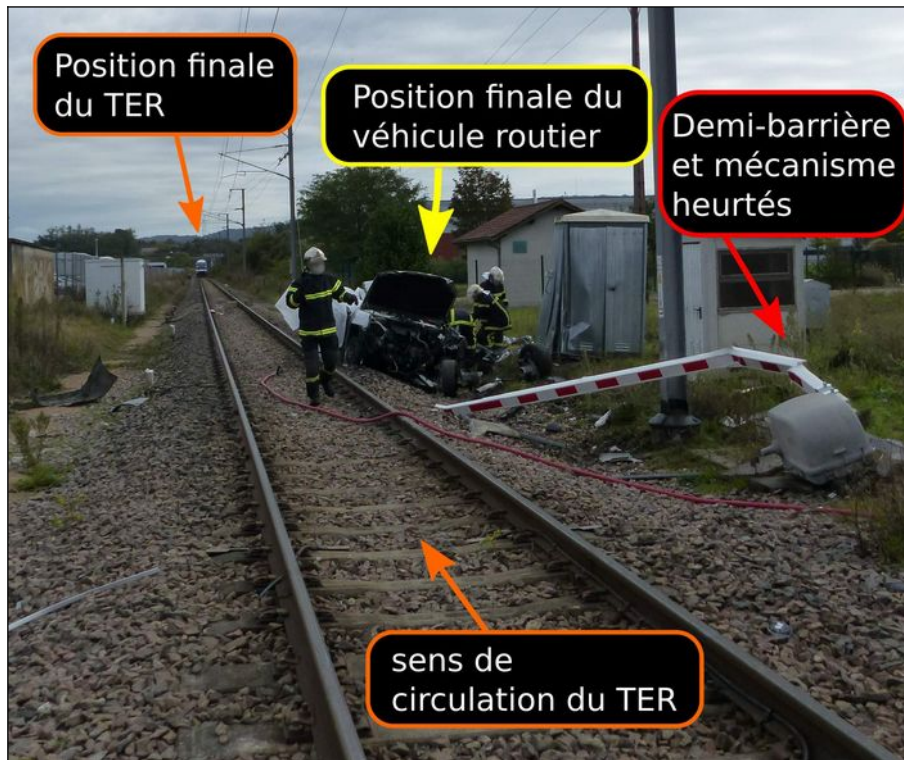
**Figure 12 : Vue générale de l'aval du PN après l'accident**  
 Photo Police nationale légendée BEA-TT

La demi-barrière équipant le côté Saint-Just est brisée, elle a été emportée avec son mécanisme et son fût sur une dizaine de mètres dans le sens de la marche du train (voir figure 12). Une guérite abritant des relais et des équipements de signalisation a été endommagée (figure 14). Le massif de fondation d'un poteau supportant la caténaire est fissuré, une clôture a été détruite de même qu'un poteau supportant un boîtier commutateur permettant une commande manuelle du PN. L'ensemble de ces éléments sont situés du côté droit et à l'aval du PN par rapport au sens de circulation du TER.

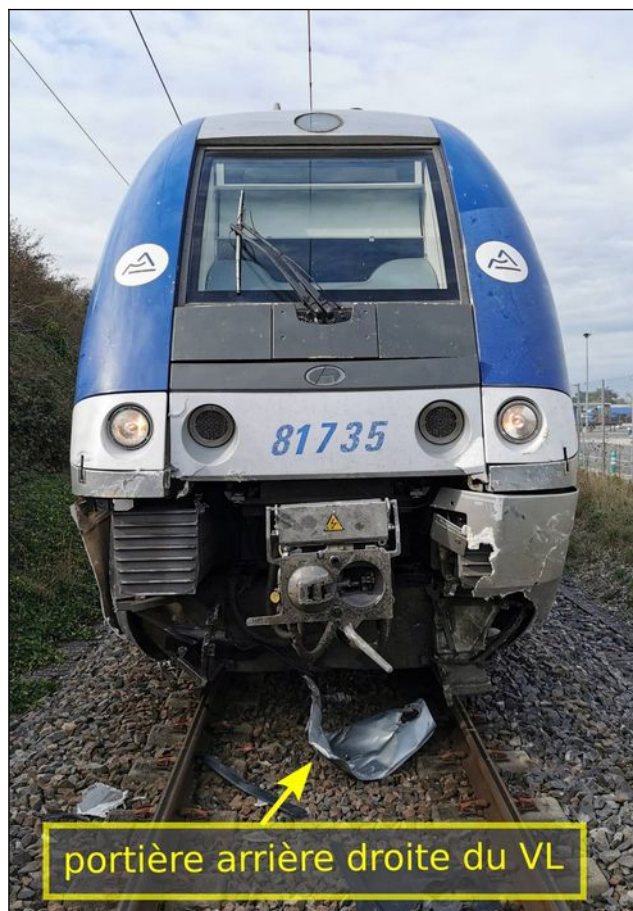
Sous le choc, le véhicule léger a été projeté à une trentaine de mètres du PN. La motrice du train a été endommagée à l'avant et sur les côtés. Le train a été détérioré en plusieurs endroits mais, malgré la violence du choc, il n'a pas déraillé et s'est arrêté plus de 300 mètres en aval du PN.

**Figure 13 : Vue de l'avant du TER après l'accident**  
 Photo Police nationale légendée BEA-TT

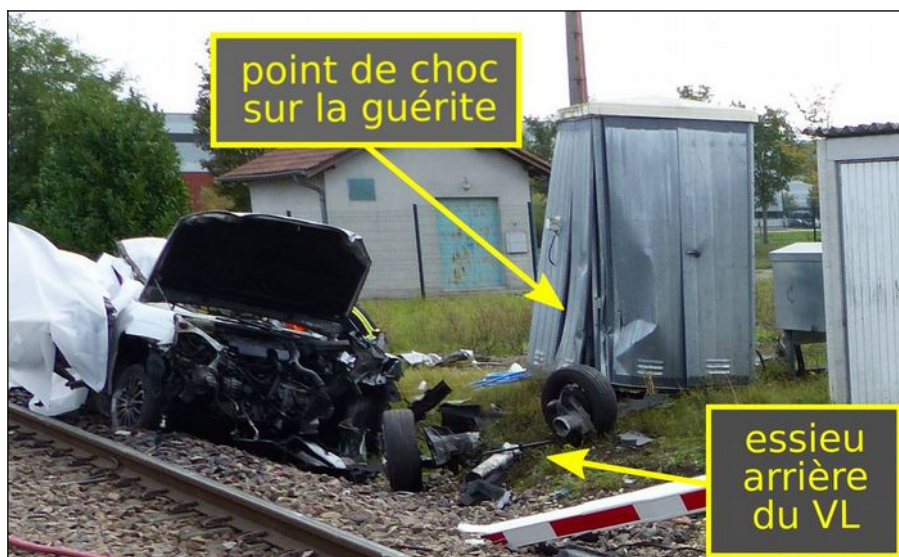
**Figure 14 : Vue du VL après l'accident**  
Photo Police nationale légendée BEA-TT

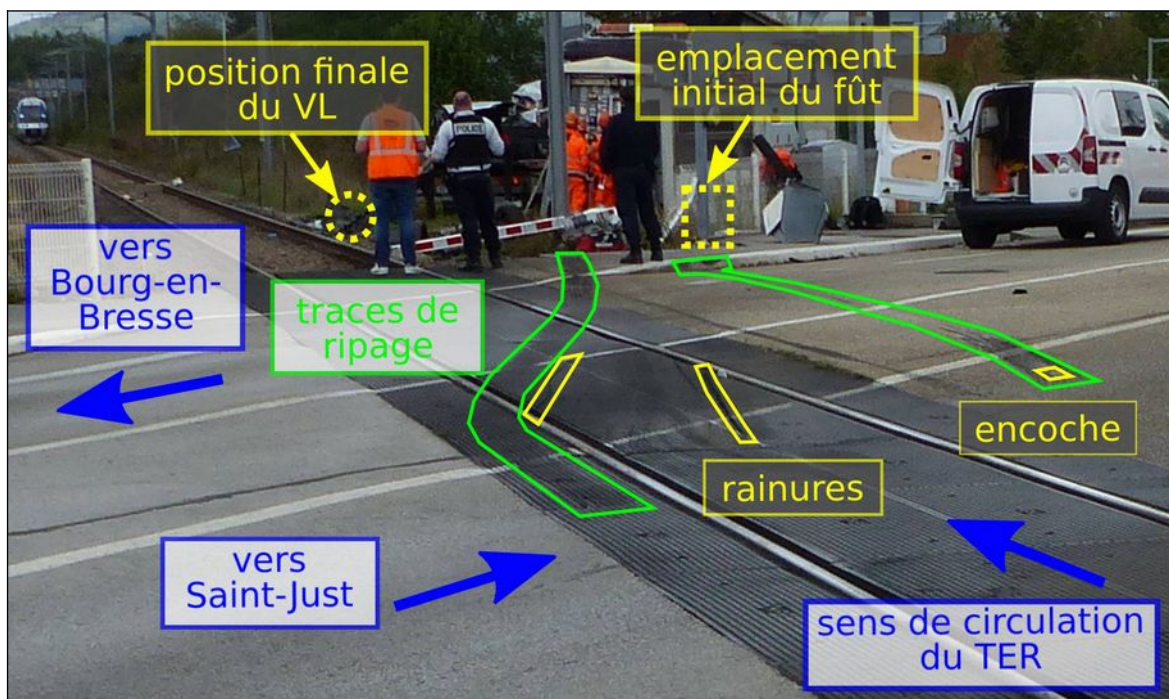
Le platelage du passage à niveau ainsi que le revêtement de chaussée voisin sont marqués de plusieurs traces de ripage de pneumatique et de rainures.

**Figure 15 : Traces de ripage et rainures, peu de temps après l'accident**  
 Photo Police nationale légendée BEA-TT

Les traces de ripages de pneumatiques et les rainures relevées sur la scène de la collision (photographie en figure 15) ont été reportées sur le plan du passage à niveau (figure 29). Leur tracé permet de positionner l'automobile au moment du choc et de reconstituer sa trajectoire dans les instants qui ont suivi.

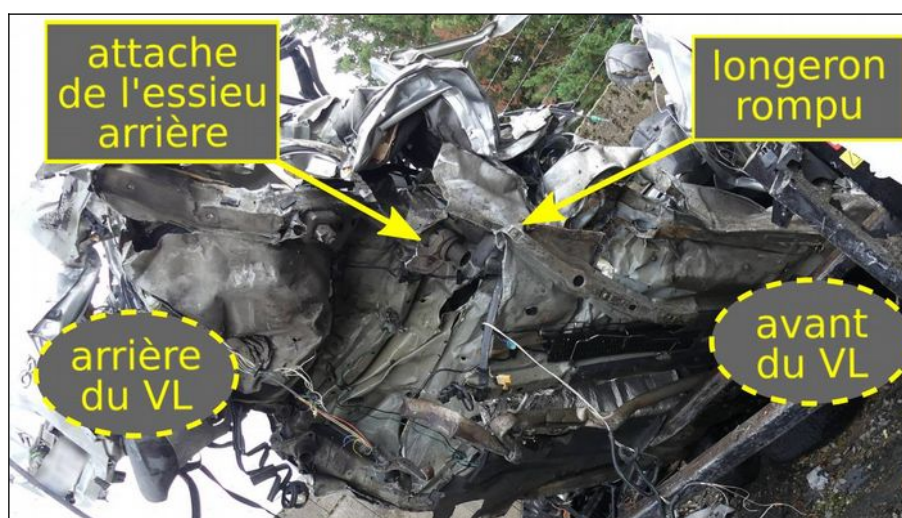
**Figure 17 : Arrière droit du VL accidenté, vu de dessous**  
Photo BEA-TT

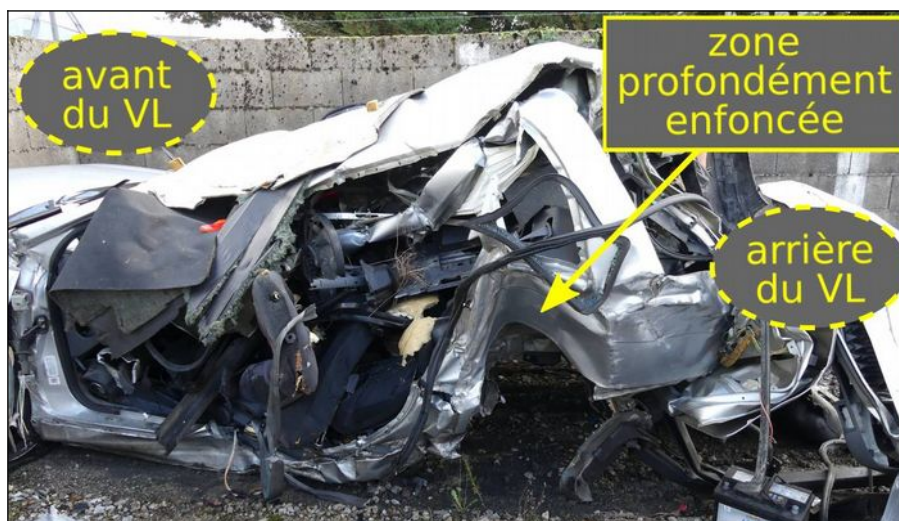
**Figure 18 : Côté gauche du VL accidenté**  
Photo BEA-TT

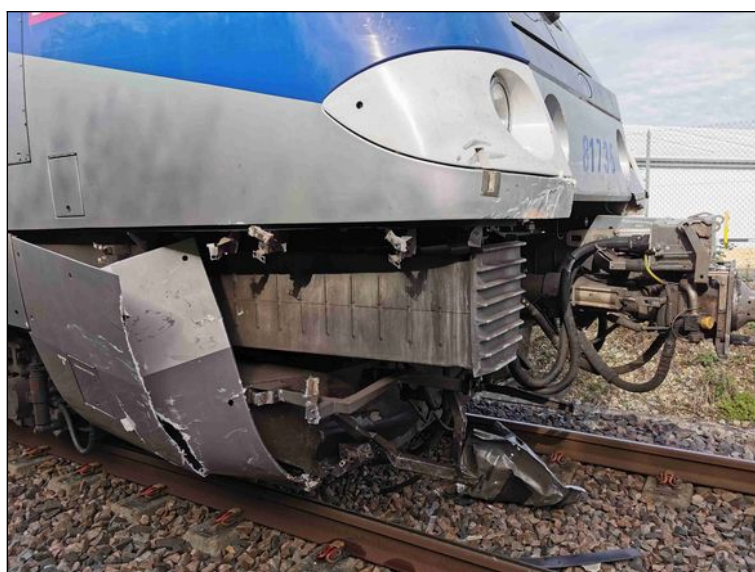
Le côté gauche du train ne présente pas de dommage particulier. Sur son côté droit, de nombreuses traces d'impacts sont visibles, en particulier sur des portes, la carrosserie et des vitres latérales. Ces impacts résultent d'au moins un choc secondaire avec le VL, mais aussi peut-être de la projection de ballast sur le train.

**Figure 20 : Vue de l'avant droit de la motrice de tête après l'accident**  
Photo Police nationale

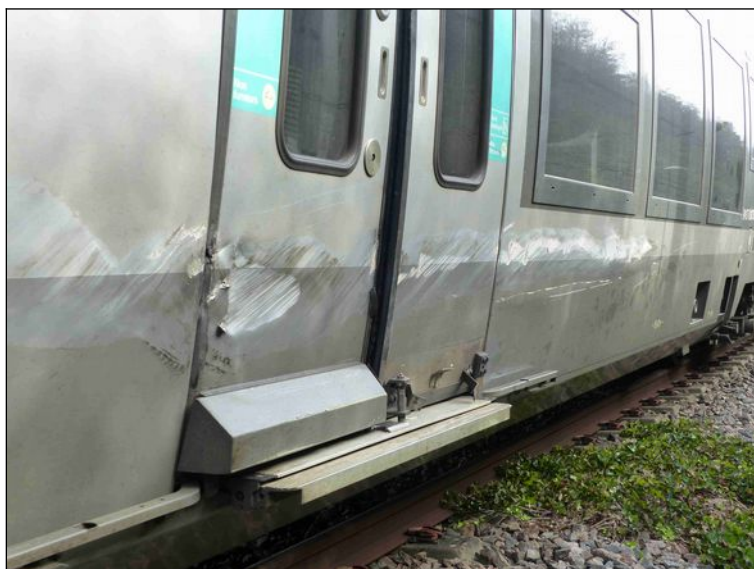
**Figure 21 : Illustration d'impacts secondaires sur le côté droit du train**  
*Photo Police nationale*

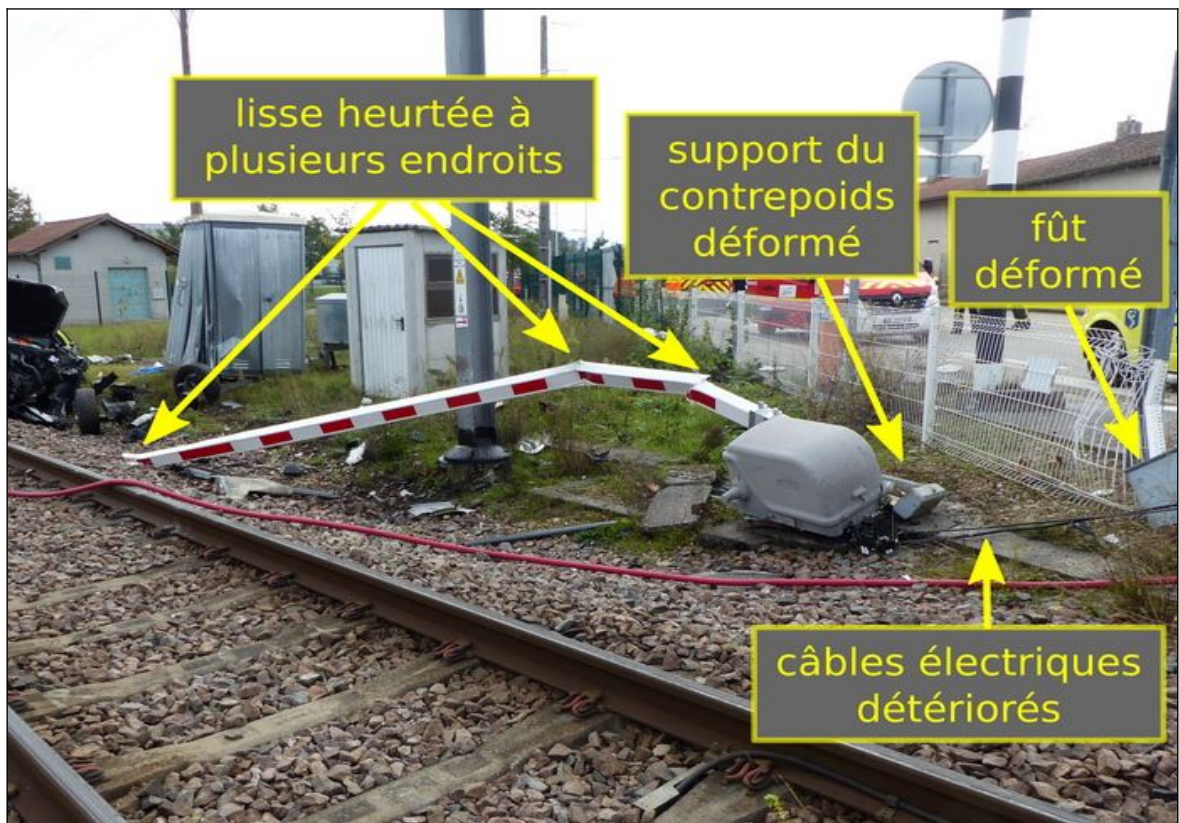
**Figure 25 : Photo de la demi-barrière heurtée lors de l'accident**  
 Photo Police nationale légendée BEA-TT

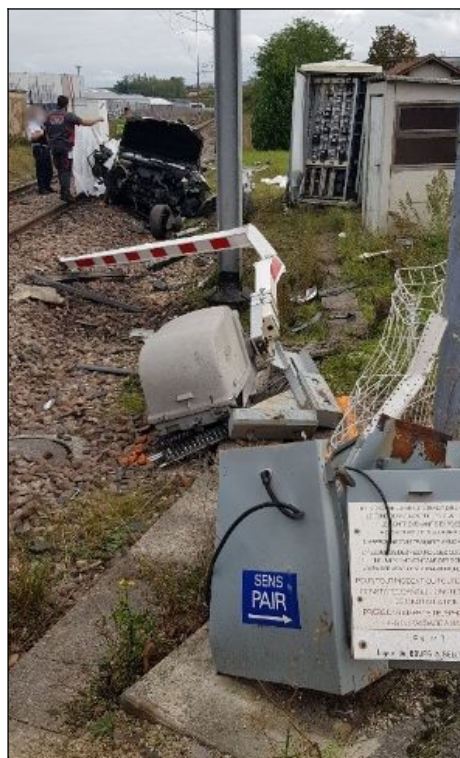
**Figure 26 : Fût de la demi-barrière après l'accident**  
 Photo SNCF Réseau

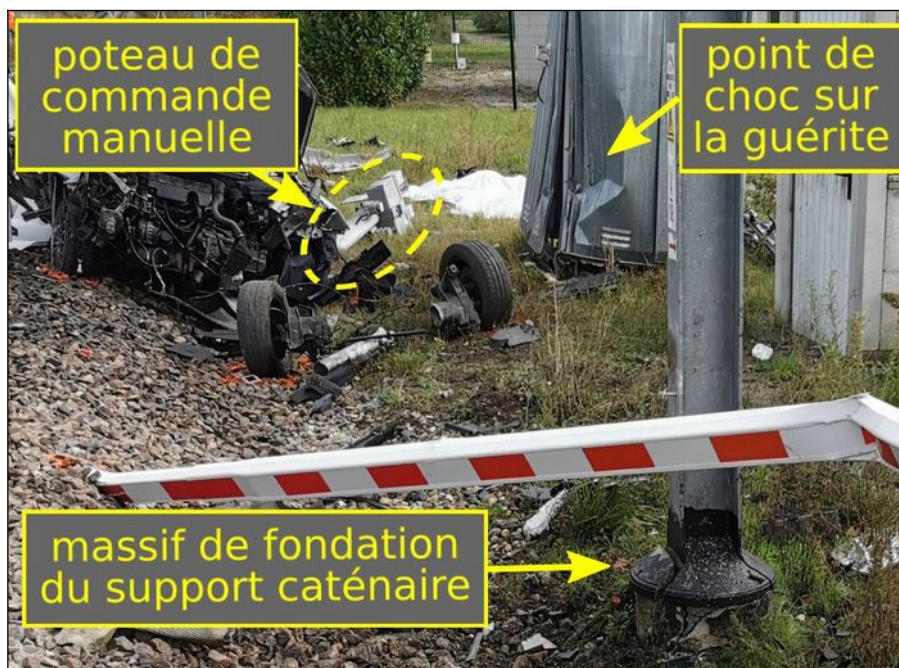
- l'enveloppe extérieure d'une guérite abritant les relais électromécaniques de sécurité du PN, sans que ces relais aient été touchés ;
- un poteau supportant un boîtier commutateur permettant le contrôle manuel du passage à niveau dans le cadre d'une reprise de gardiennage en cas d'incident ;
- le massif de fondation d'un poteau supportant la caténaire est fissuré ;
- une clôture a été détruite.

Figure 27 : Équipements du PN endommagés  
Photo Police nationale légendée BEA-TT

- le Conseil départemental change le panonceau et la balise endommagés
  - La commune de Bourg-en-Bresse procède à l'enlèvement des 2 mâts et à l'effacement du marquage de l'ex-arrêt de bus
  - La SNCF procède au débroussaillage du téléphone et au nettoyage du plan l'accompagnant
- Le Conseil départemental (ART-BR), la commune de Bourg-en-Bresse et la SNCF rendent compte de la réalisation des actions au Conseil départemental à l'adresse [REDACTED]
- La commune de Bourg-en-Bresse et le Conseil départemental (DR/SRM) étudient la possibilité d'ajouter un îlot court avant le PN côté Bourg-en-Bresse.

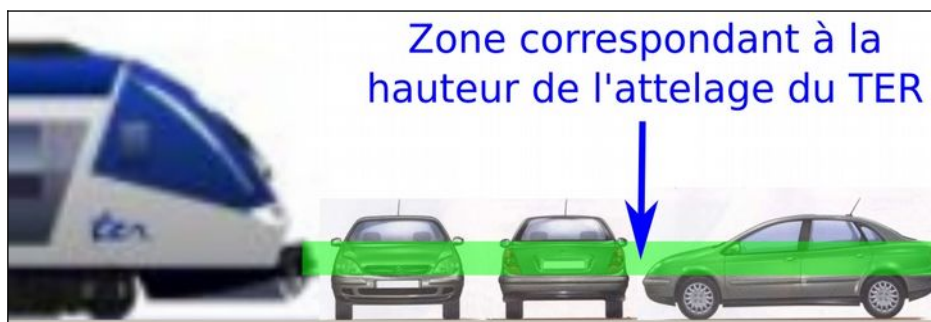
Enfin, le pneumatique arrière gauche présente un « plat » marqué, ce qui suggère une sollicitation appliquée sur le véhicule au-dessus de son centre de gravité du côté opposé, donc du côté droit. Les géométries de la motrice du TER et du véhicule routier sont compatibles avec cette hypothèse, l'attelage de la motrice étant situé entre environ 0,60 m et 1,10 m de hauteur par rapport au sol (cf. figure 28).

**Figure 28 : Visualisation de la zone correspondant à la hauteur de l'attelage du TER**  
*Schéma BEA-TT d'après des sources SNCF et Citroën*

Ainsi l'examen des dommages subis par le véhicule conduit les enquêteurs du BEA-TT à conclure de façon certaine que le véhicule a été heurté par le train à son arrière droit, et qu'il circulait par conséquent dans le sens de Bourg-en-Bresse vers Saint-Just.

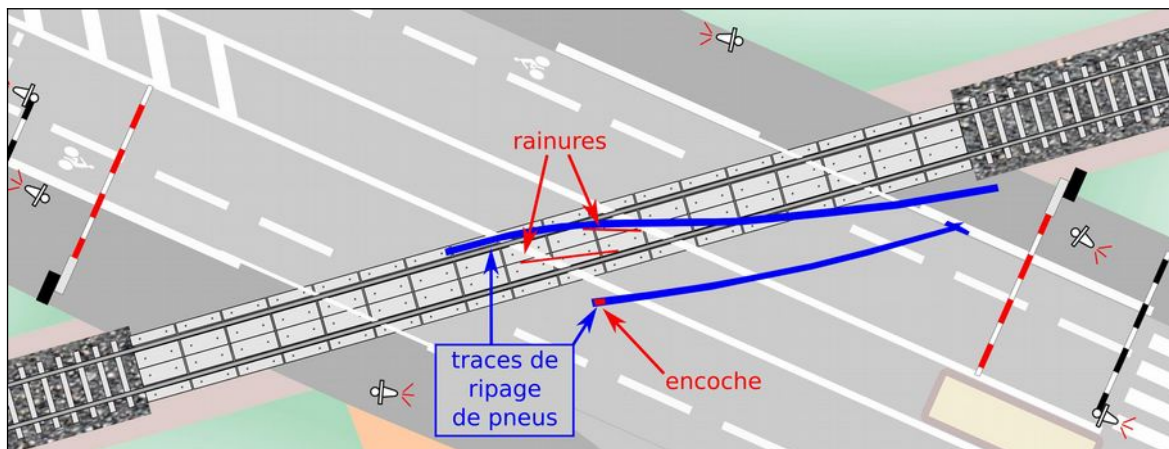
**Figure 29 : Localisation des traces de ripage de pneumatiques et des rainures**  
Schéma BEA-TT

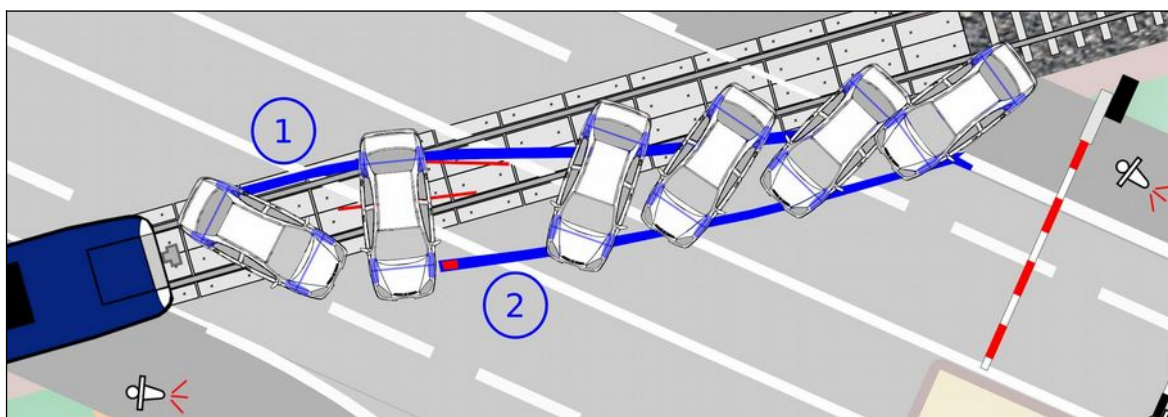
La position probable du véhicule lors de la collision et sa trajectoire probable dans les instants qui ont suivi sont représentés sur la figure 30, qui a été établie sur la base des éléments suivants :

La trace n° 2 correspondant à la roue avant gauche se termine sur la bordure du trottoir.

**Figure 30 : Position probable du VL lors de la collision et trajectoire après le choc**  
Schéma BEA-TT

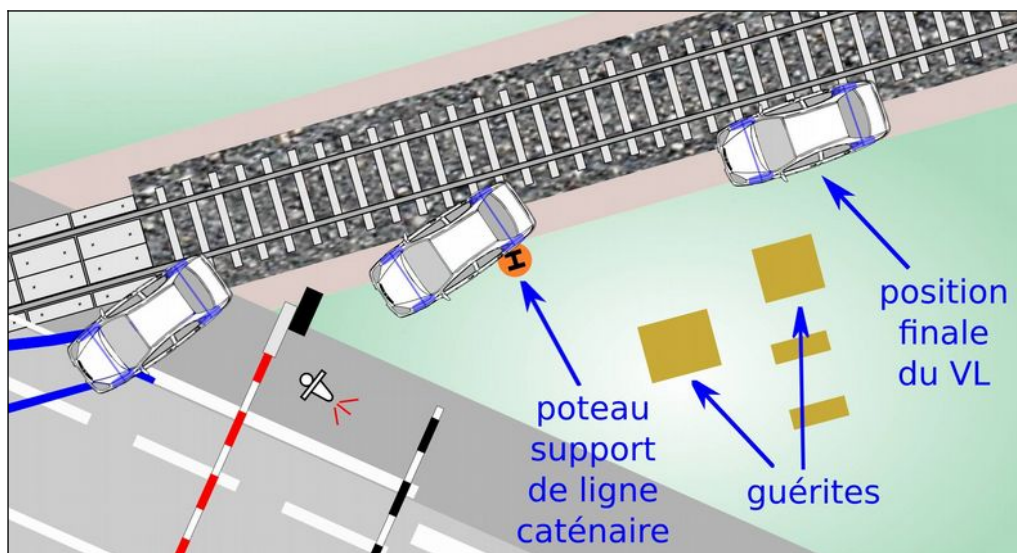
Dans le prolongement des traces de ripage, le véhicule heurte ensuite le mécanisme et la lisse de la demi-barrière (figure 31). Ce choc le redirige vers la voie ferrée où il percute à nouveau le TER puis le poteau support de la ligne caténaire, sur sa partie arrière gauche. Il termine sa course en heurtant un poteau supportant les éléments de reprise de garde du PN, et s'immobilise le long de la voie ferrée. La détérioration observée sur la guérite (photographie figure 14) résulte probablement de la projection du dernier poteau percuté ou d'autres débris.

**Figure 31 : Fin de la trajectoire du VL**

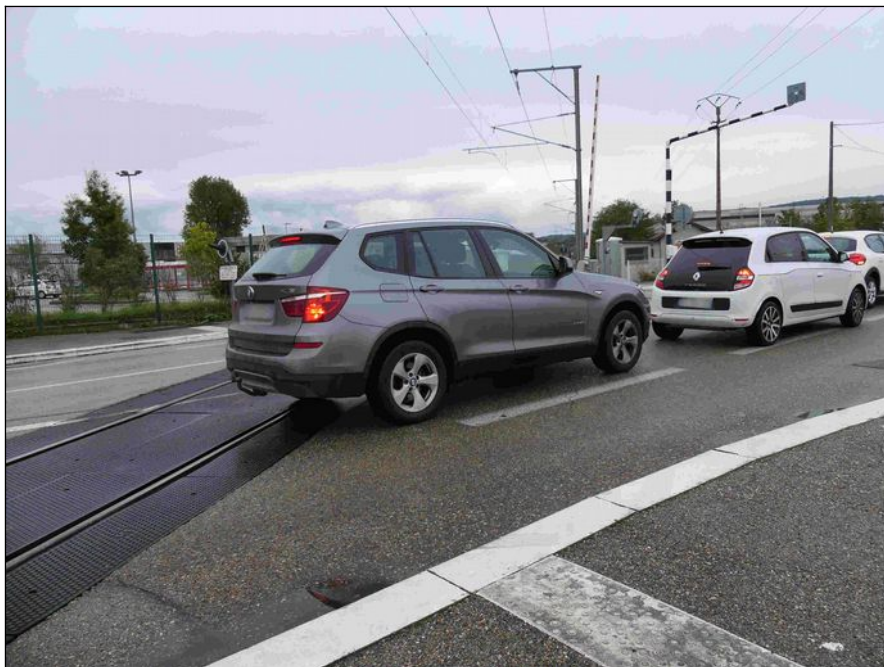
Précisons que ces feux de circulation temporaires n'ont été installés qu'après l'accident objet de la présente enquête, ils n'étaient pas en service le jour de l'accident. En configuration normale, ce carrefour est régulé par des feux de circulation permanents dont le système de gestion comporte dans le sens sortant de Bourg-en-Bresse une boucle de détection des véhicules située environ 130 m en amont du carrefour, soit environ 170 m en aval du passage à niveau. En cas d'occupation de cette boucle, le cycle des feux est adapté pour favoriser le flux sortant afin d'éviter une remontée de file sur le PN.

**Figure 32 : Remontée de file sur le PN observée dans la semaine suivant l'accident**  
Photo BEA-TT

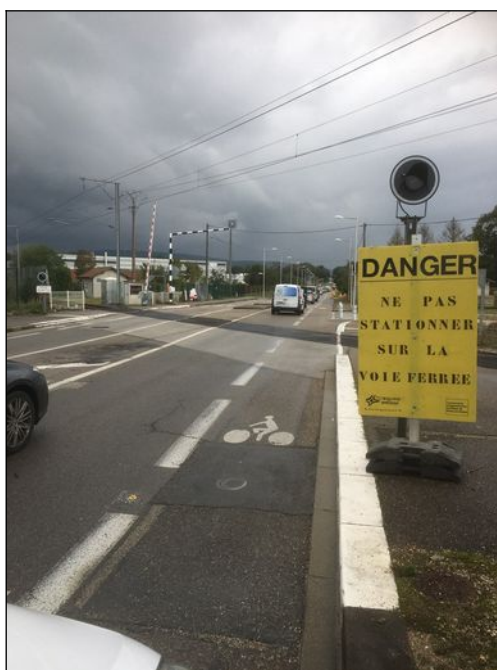
**Figure 33 : Signalisation temporaire posée par la Ville suite au signalement de la remontée de file**  
Photo Police nationale
