**RAPPORT  
D'ENQUÊTE TECHNIQUE**  
**sur la collision entre  
un autocar et un poids lourd  
survenue le 27 mai 2021  
sur l'autoroute A62  
sur la commune du Mas-d'Agenais (47)**  
Avril 2023

Titre du document : Rapport d'enquête technique sur la collision entre un autocar et un poids lourd survenue le 27 mai 2021 sur l'autoroute A62 sur la commune du Mas-d'Agenais (47).

Affaire n° BEATT-2021-05

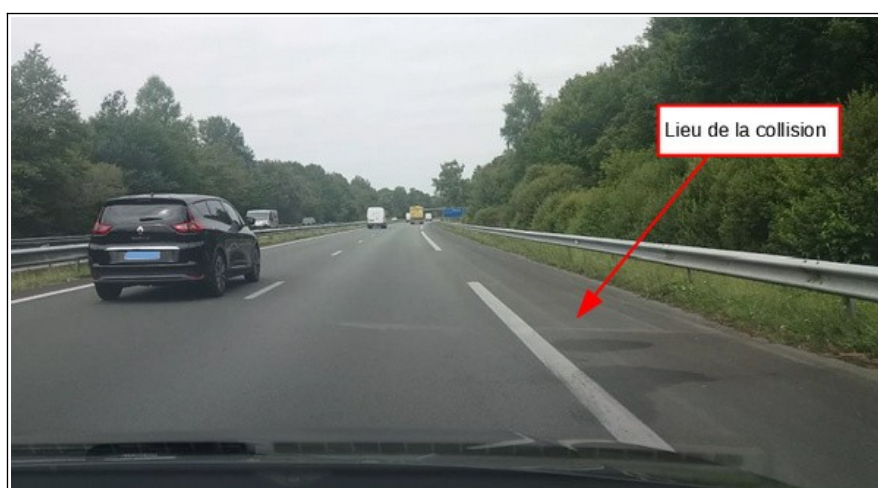
**Figure 3 : Lieu de la collision**

Au droit du lieu d'immobilisation du camion en panne et donc du lieu de la collision entre l'autocar et le camion (vers le PR 78+660), la bande d'arrêt d'urgence a une largeur de 2,60 m.

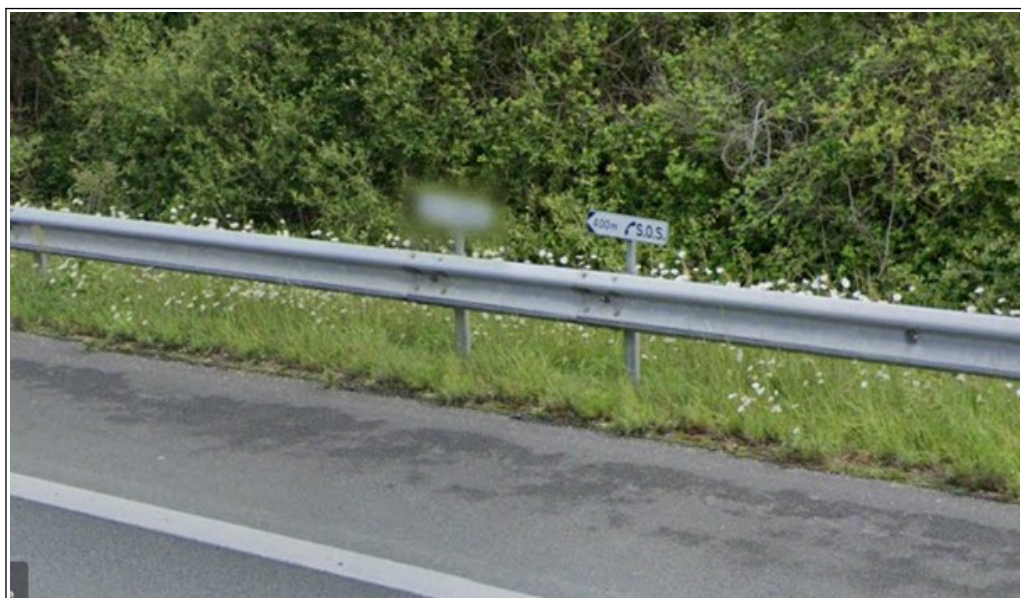
**Figure 11 : Dernier panonceau SOS avant la zone de l'accident**  
(source : Google maps)

Le dernier panonceau avant la zone de l'accident est à environ 120 m du lieu d'immobilisation du camion. Le panonceau précédant, 400 m en amont, indique la direction opposée et une distance de 400 m.

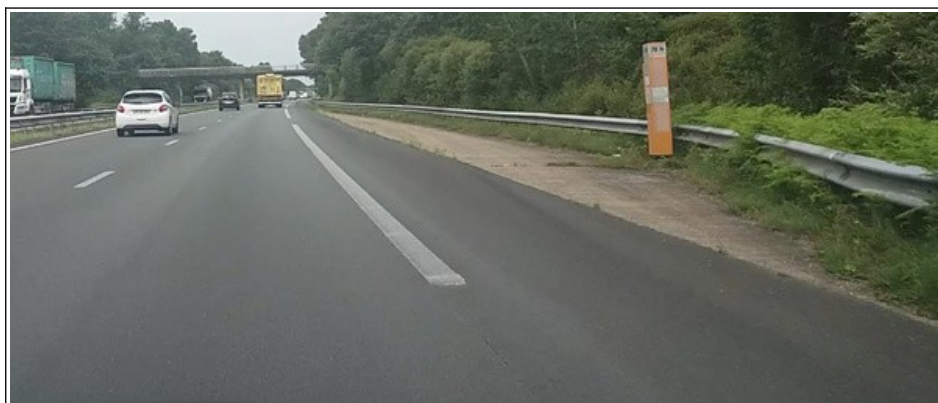
**Figure 12 : Poste d'appel d'urgence en aval de la zone de l'accident**  
(source : Google maps)

Environ 300 m après le lieu d'immobilisation du camion se trouve un refuge avec une borne d'appel d'urgence qui était en fonctionnement.

L'après-midi de l'accident aucun appel n'a été passé depuis ce poste d'appel d'urgence, ni pour signaler l'arrêt du poids lourd, ni pour informer de l'accident.

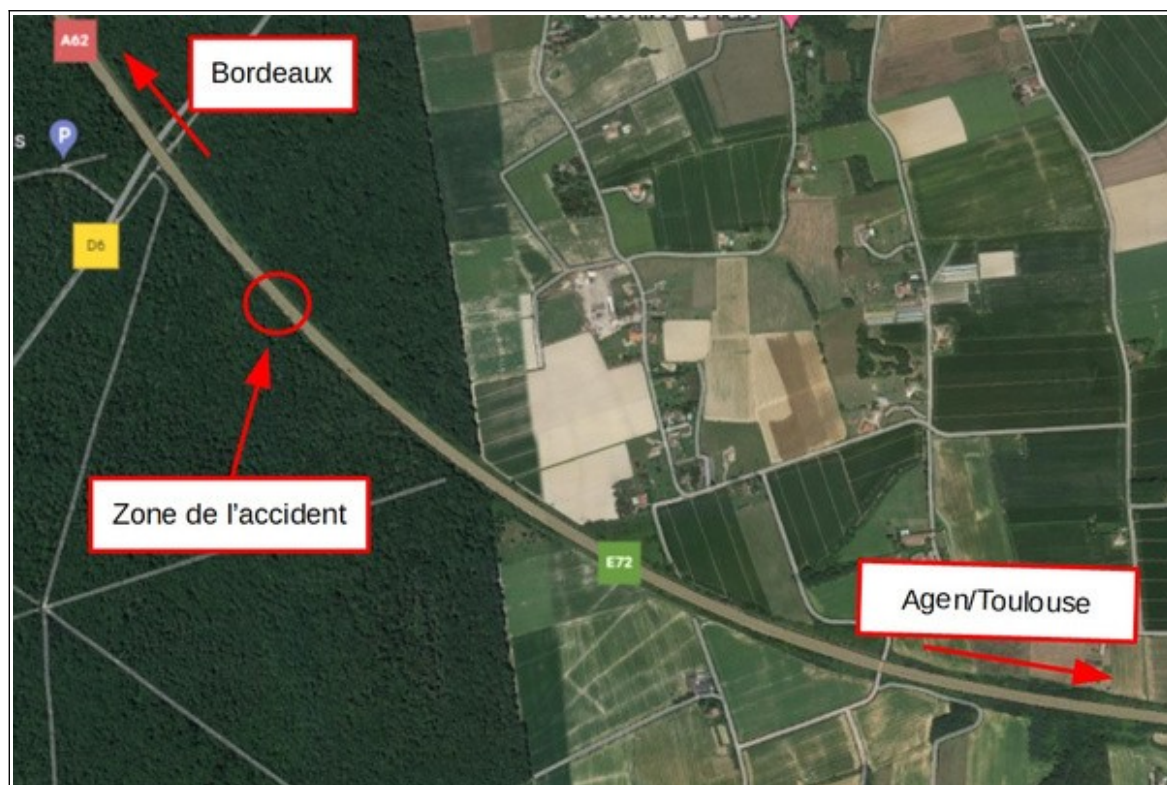
**Figure 13 : Zone de l'accident à la sortie d'une longue courbe de l'autoroute A62**  
(source : Google maps)

Enfin, on peut noter que la zone de l'accident est à la sortie d'une longue courbe à droite qui rend difficile l'identification de la position exacte d'un poids lourd immobilisé sur la droite.

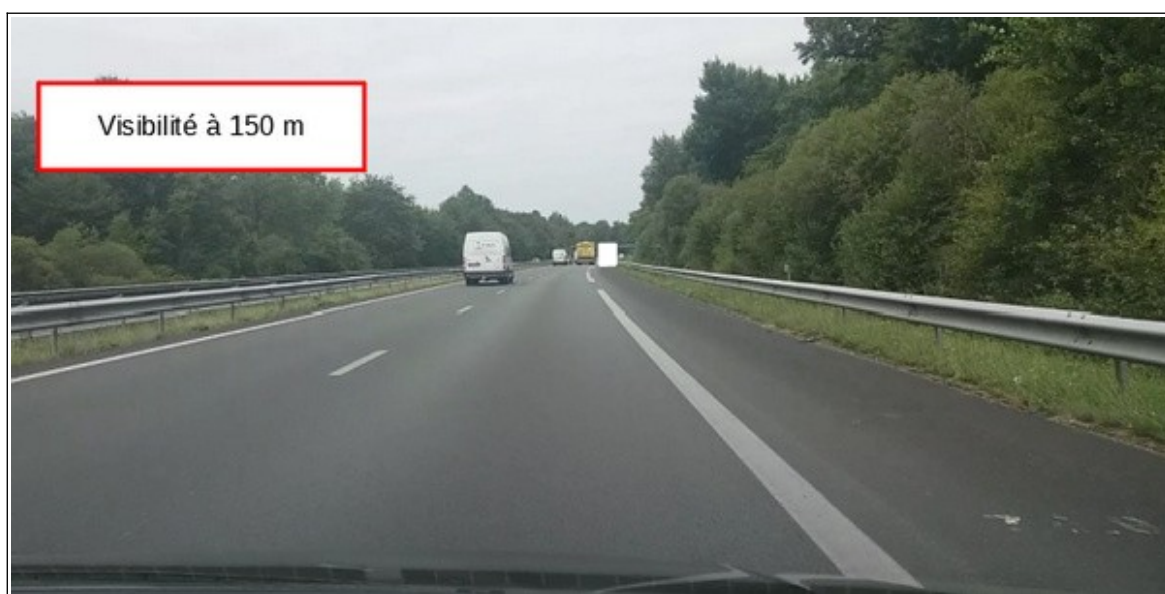
**Figure 14 : Visibilité à 150 m du gabarit dessiné d'un camion sur la BAU**  
(source : Google maps)

À environ 150 m, le gabarit dessiné d'un camion identique à celui accidenté est visible sur la figure n° 14, mais il est impossible de distinguer s'il empiète sur la voie de droite. Le temps de parcours de cette distance est de 5,4 s.

Il est possible d'estimer à environ 50 m la distance à partir de laquelle un conducteur circulant sur la voie de droite s'aperçoit que le camion stationné sur la BAU empiète sur sa voie.

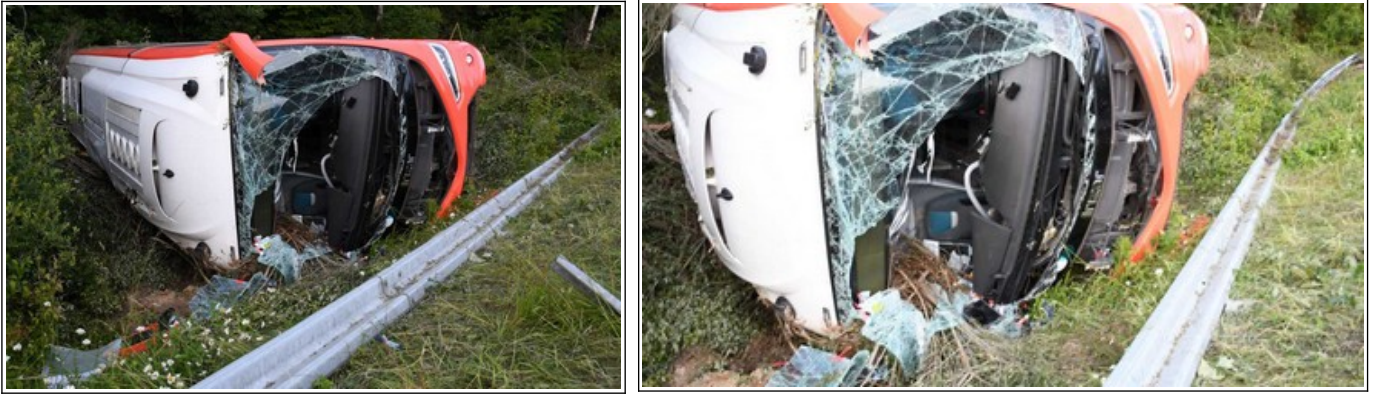
**Figure 18 : Vue de l'avant de l'autocar avec la glissière de sécurité déformée et arrachée par sa sortie de route (source : Gendarmerie)**

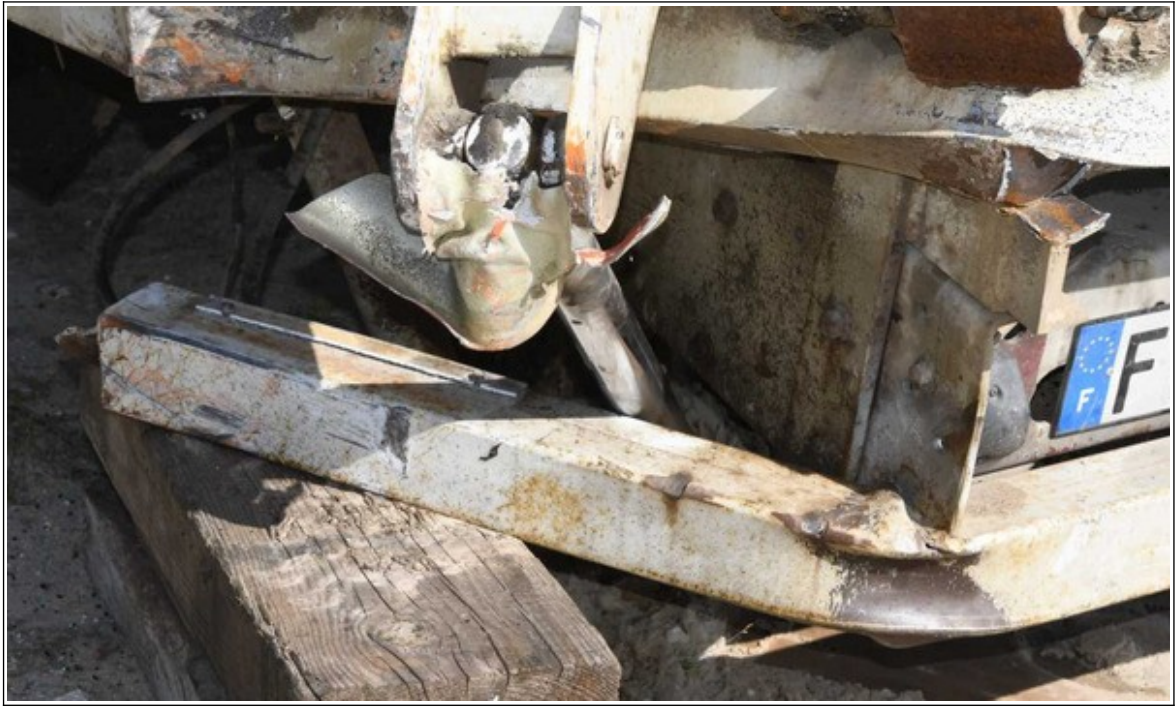
**Figure 22 : Barre anti-encastrement enfoncée à l'arrière gauche du camion**  
(source : Gendarmerie)

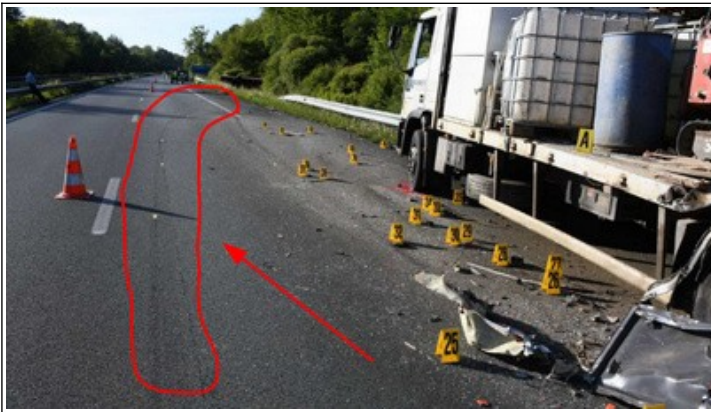
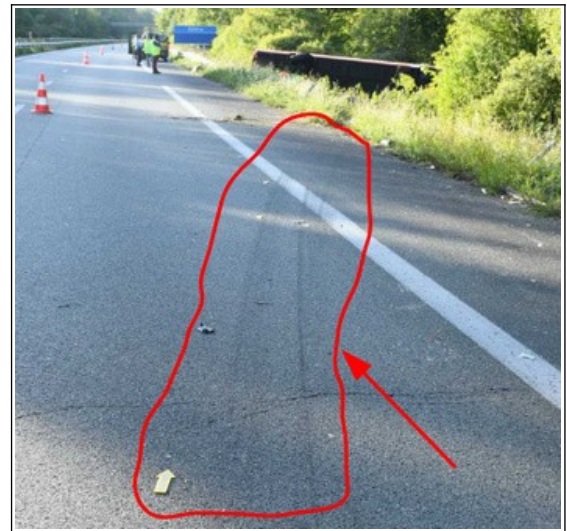
**Figure 23 : Traces de pneumatiques sur la chaussée**  
(source : Gendarmerie)

De nombreuses traces de ripage de pneumatiques sont présentes sur la chaussée, montrant de manière claire la trajectoire suivie par l'autocar depuis la collision avec le camion jusqu'à sa sortie de route.

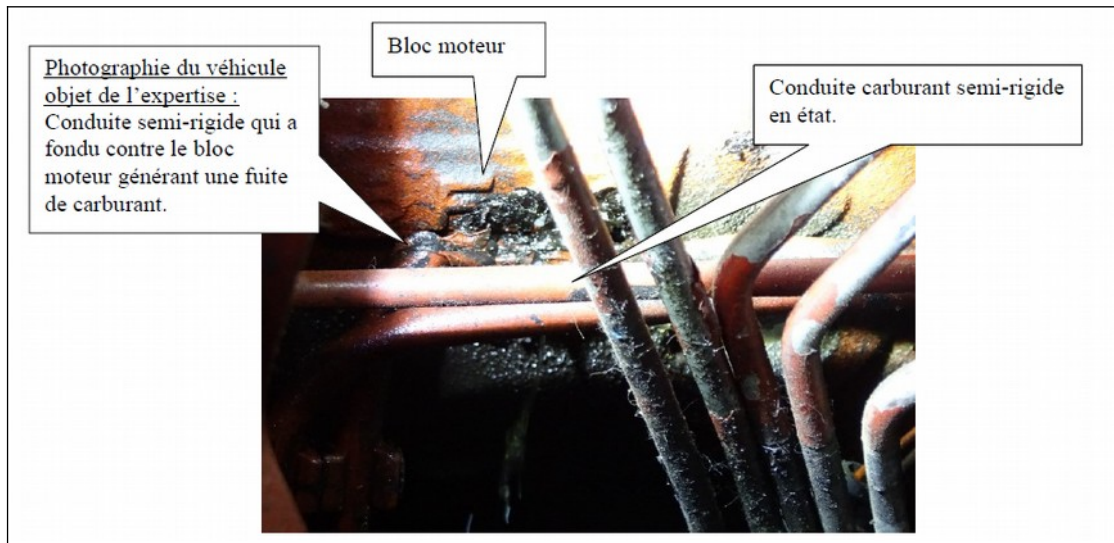
En janvier 2021, soit 4 mois avant l'accident, ce véhicule a rencontré un problème moteur. Il a subi des réparations réalisées par un garage, dont la dépose et la repose de culasse du moteur.

L'expert a constaté que plusieurs pièces, comme le démarreur, situées à proximité de cette conduite avaient été remplacées. Il est donc très probable que cette conduite ait été déplacée et mal repositionnée lors de cette opération. La pompe à injection, positionnée en aval de cette rupture, ne pouvait plus aspirer de carburant pour l'injecter dans le moteur, ce qui a eu pour conséquence un arrêt subit de celui-ci.

**Figure 27 : Conduite d'alimentation en carburant fondue**  
(source : rapport d'expertise judiciaire)

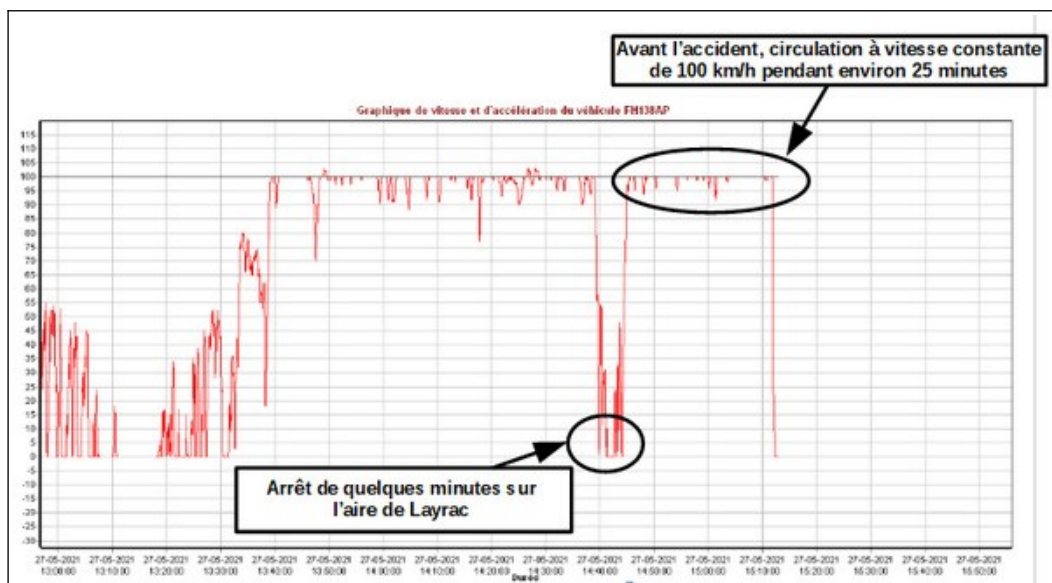
**Figure 28 : Graphique de vitesse de l'autocar les minutes précédant l'accident**  
(source : Gendarmerie)

Les minutes précédant la collision, l'autocar circulait à une vitesse proche de 100 km/h, probablement grâce au régulateur de vitesse.

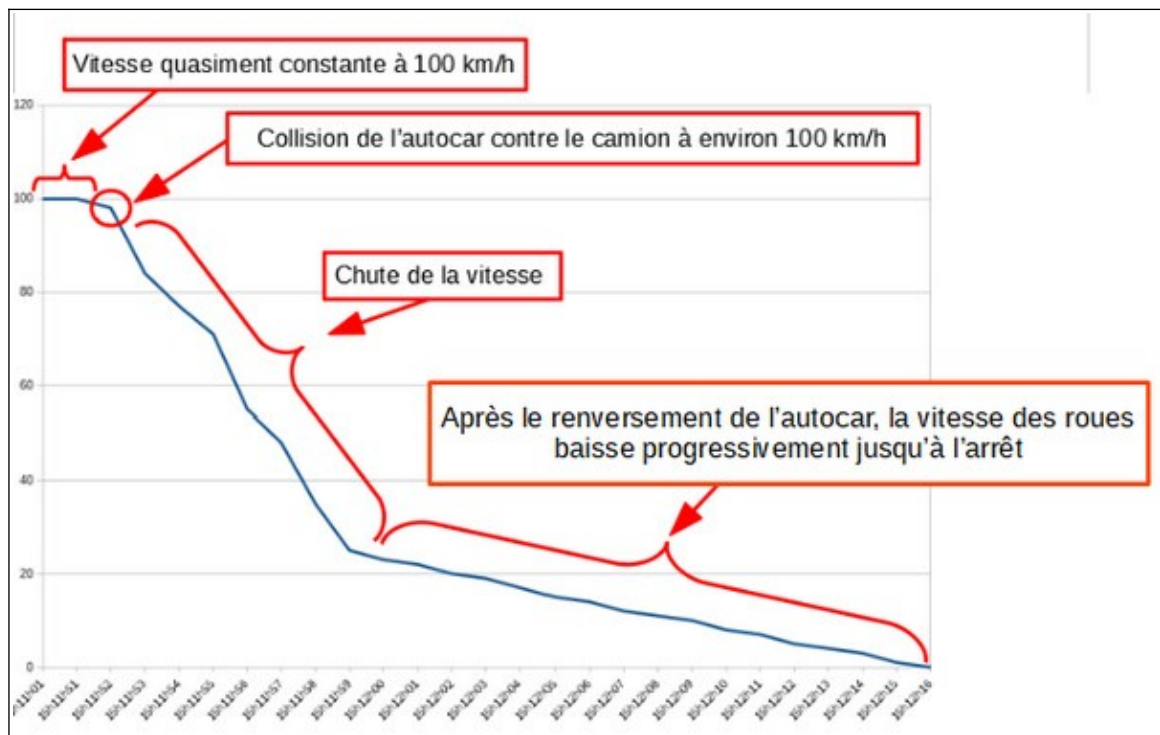
**Figure 29 : Vitesses de l'autocar les secondes précédant l'accident**

À 15 h 11 min 52 s, la vitesse chute brutalement, sûrement du fait de la collision de l'autocar contre le camion, puis diminue progressivement jusqu'à environ 25 km/h, vitesse à partir de laquelle la diminution est moins forte. Cette dernière phase avant l'arrêt des roues est probablement due au fait que les roues continuent de tourner alors qu'elles ne sont plus en contact avec le sol à cause du renversement de l'autocar.

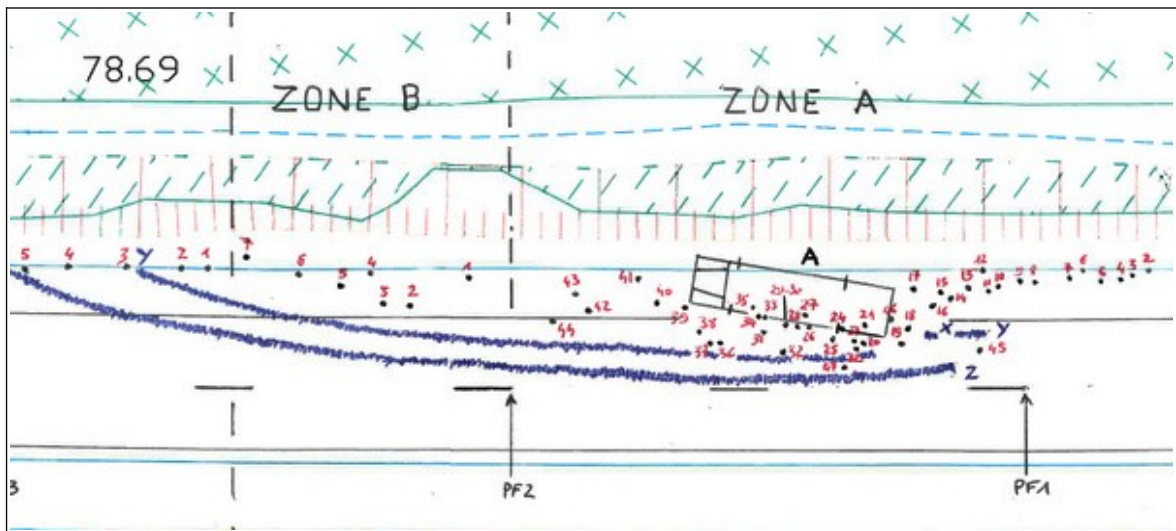
**Figure 30 : Schéma des traces de pneumatiques sur la chaussée après l'accident**  
(source : Gendarmerie)

Les traces repérées X, Y et Z sont les premières sur la chaussée dans le sens de circulation de l'autocar. Elles correspondent au point d'impact de l'autocar contre l'arrière du camion. Aucune n'a été repérée en amont du point de choc.

On peut également constater que le début des traces est quasiment parallèle au sens de circulation.

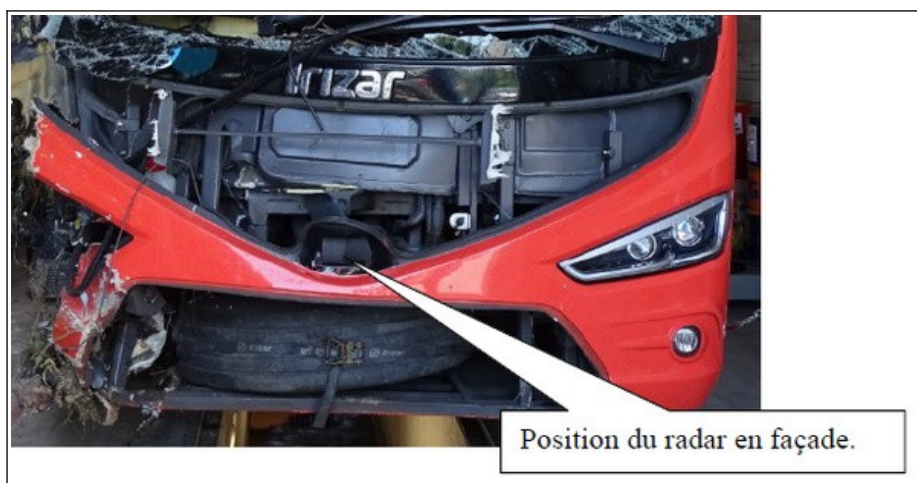
**Figure 32 : Avant de l'autocar accidenté avec localisation du radar**  
(source : rapport d'expertise judiciaire)

Sur l'autocar accidenté, la détection d'obstacle est physiquement assurée par un système qui utilise un seul capteur radar de 77GHz assurant deux faisceaux de détection dans un plan parallèle à la route : un balayage étroit d'ouverture angulaire de  $\pm 9^\circ$  avec une portée jusqu'à 200 m, et un balayage à courte portée jusqu'à 60 m mais plus large avec une ouverture angulaire de  $\pm 28^\circ$ . Dans le plan vertical, l'ouverture angulaire de ces faisceaux est d'environ  $\pm 4,5^\circ$ , le radar étant positionné à une hauteur de 80 cm par rapport au sol.

Avec la sensibilité du capteur radar, le fabricant indique qu'un véhicule de surface estimée à 10 m<sup>2</sup> peut être détecté à 200 m. Toutefois, aucune information de positionnement par rapport à l'axe central du radar n'est fournie.

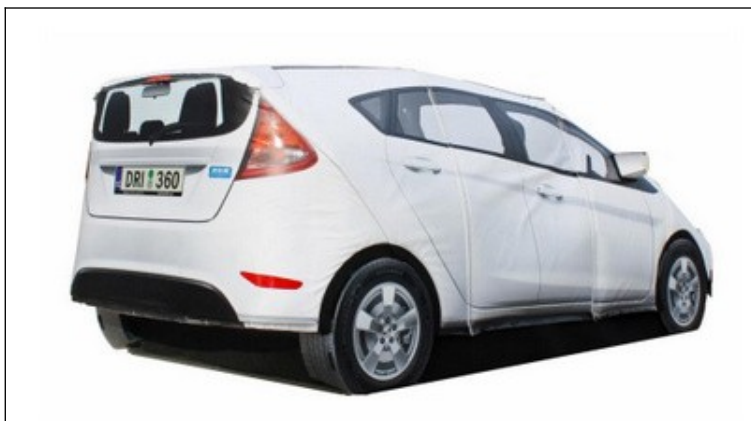
**Figure 34 : Cible utilisée pour les essais réglementaires de l'AEBS**

Cette cible représente l'arrière d'une voiture particulière (catégorie M1). Les essais réglementaires sont uniquement réalisés avec cette cible qui doit répondre à des critères prédéfinis relatifs à ses caractéristiques physiques (dimensions, poids), sa réflectivité infrarouge et ses propriétés radar, correspondant aux différentes technologies de capteurs pouvant être utilisées : radar, optique, lidar<sup>4</sup>, voire ultrasons.

La cible, immobile doit être orientée dans la même direction que le véhicule à l'essai et située dans la « partie centrale » de la même voie que celui-ci, sachant que l'écart entre l'axe du véhicule à l'essai et la ligne centrale de la cible ne doit pas être supérieur à 0,5 m. Cette distance est prescrite par la réglementation R131 dans la partie relative à la réalisation de l'essai.

**Introduire dans le règlement CEE-ONU R131 des exigences minimales de performances du système AEBS dans des conditions se rapprochant autant que possible de configurations réelles, en zone urbaine comme en zone inter-urbaine.**
