**RAPPORT
D'ENQUÊTE TECHNIQUE
sur le déraillement
d'un train de transport de céréales
survenu le 26 août 2021
à Saint-Hilaire-au-Temple (51)**

Novembre 2022

Organisme auteur : Bureau d'Enquêtes sur les Accidents de Transport Terrestre (BEA-TT)

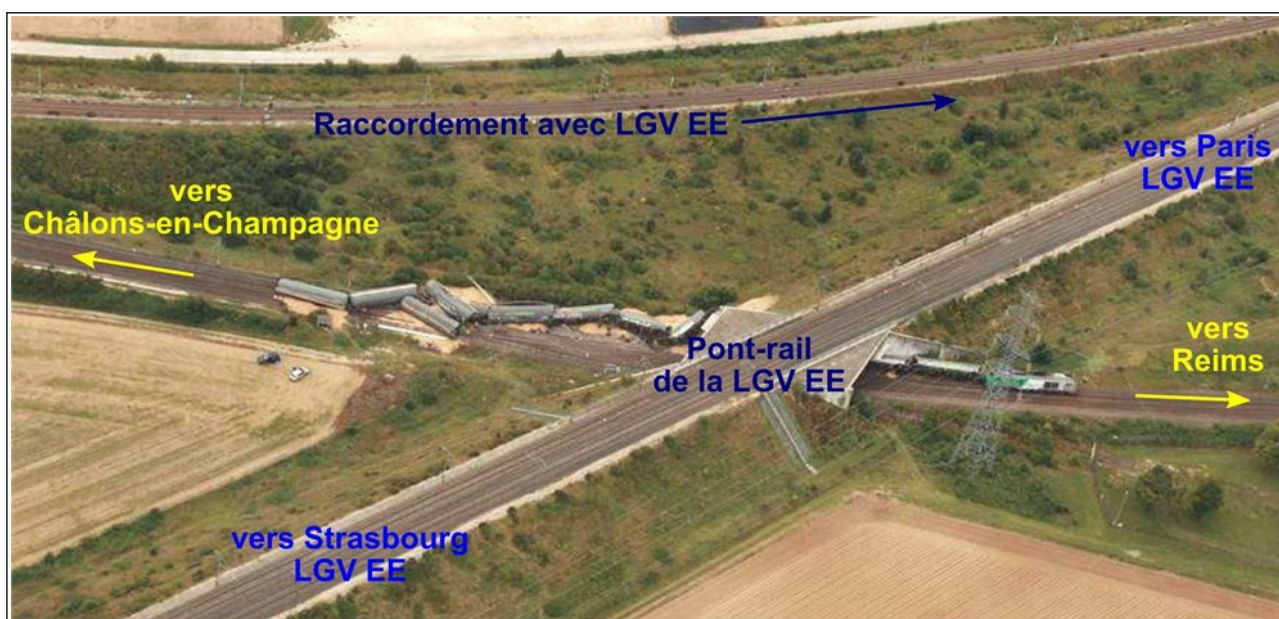
Figure 1 : vue aérienne de l'ouvrage d'art de la LGV Est-Européenne et de la partie déraillée du train
(Source SNCF)

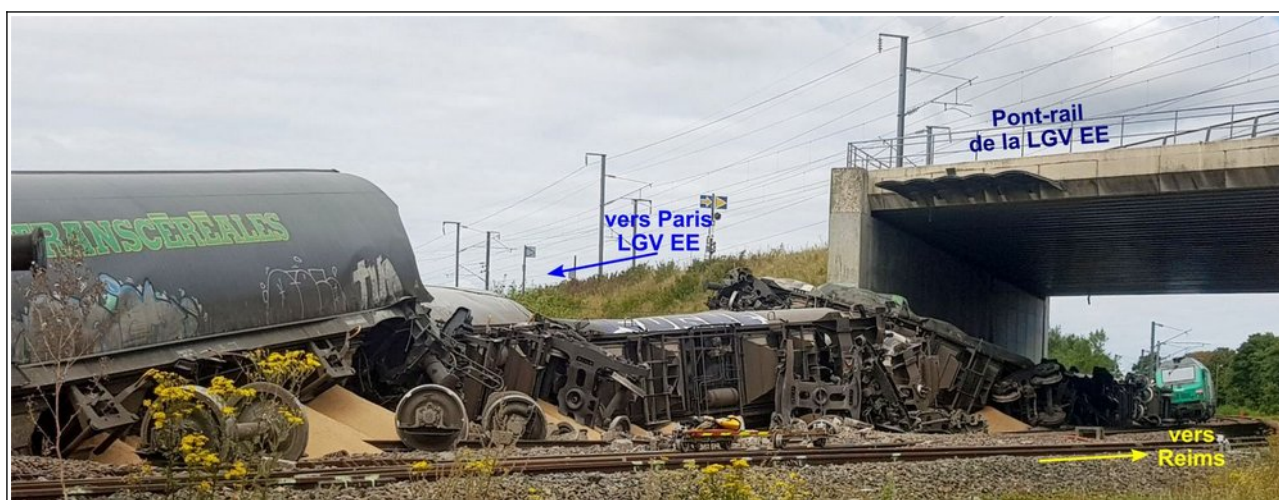
Figure 2 : train accidenté – wagons déraillés de 9 à 1

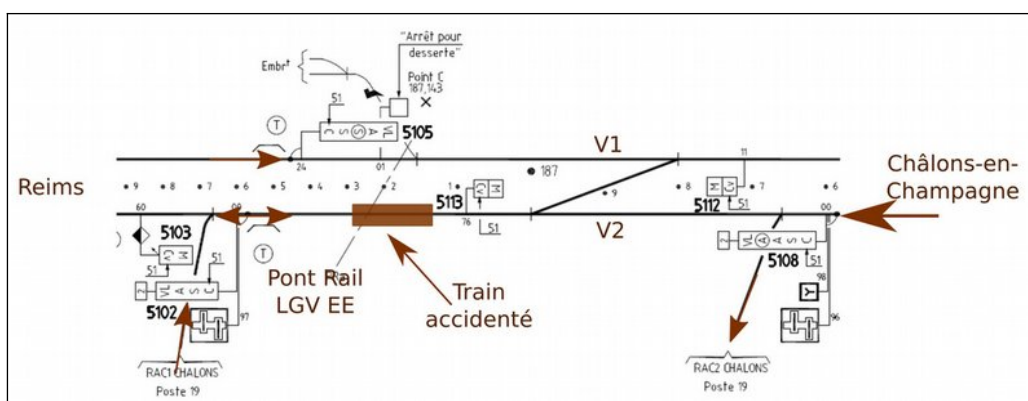
Figure 4 : plan technique de la zone de l'accident

Extrémité de la rupture au Pk 187,150 de la voie 2, locomotive arrêtée au Pk 187,300 et dernier wagon dérailé au Pk 187,100 (Source SNCF modifiée BEA-TT)

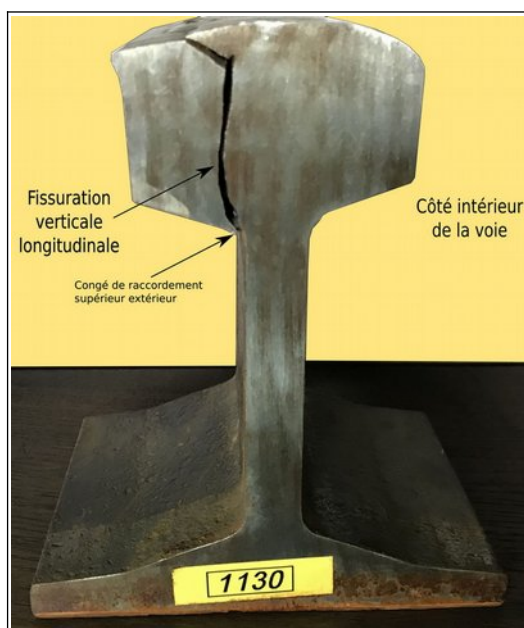
Ces défauts, généralement de grande longueur, sont principalement centrés dans l'axe vertical du rail mais peuvent être aussi partiellement décentrés comme le montre la **figure 6**. Dans ce cas, une fissure peut être visible au niveau de l'âme du rail ; à ce stade ils peuvent se révéler par leur trace longitudinale au raccord du congé âme champignon. Ces fissures verticales sont à développement progressif très lent. À son stade ultime cette fissuration débouche sur la table de roulement et dans l'âme sous la partie supérieure du congé âme champignon.

Figure 6 : exemple de fissuration longitudinale verticale du champignon

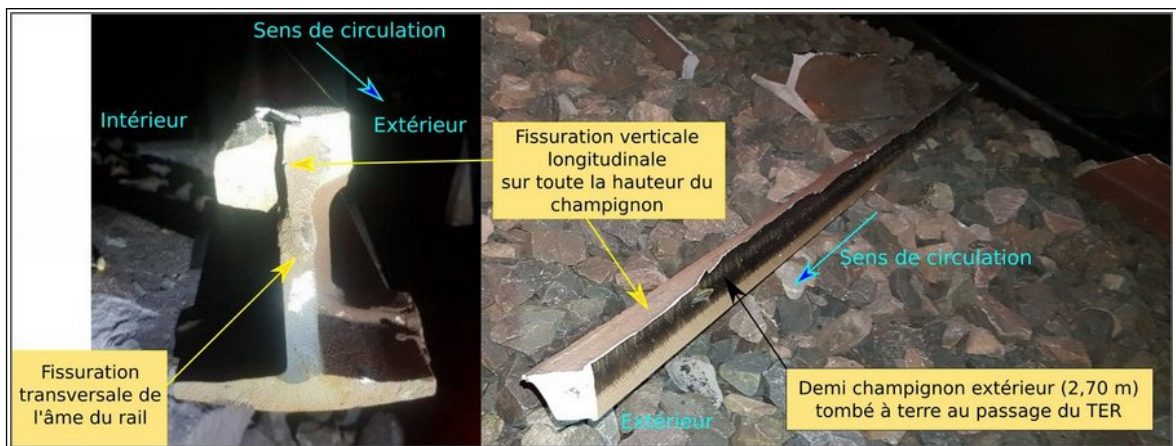
- une composante verticale longitudinale dans l'axe du champignon sur une longueur d'au moins 3,10 m ; cette composante étant désaxée côté extérieur de la voie sur les éléments les plus éloignés de la soudure aluminothermique ;
- une composante horizontale longitudinale en partie supérieure de l'âme sur une longueur d'au moins 3,10 m ;
- une composante transversale sur l'ensemble du profil à proximité de la soudure ;
- de multiples composantes transversales.

Figure 14 : fissuration verticale du rail – champignon du rail tombé à l'extérieur de la voie

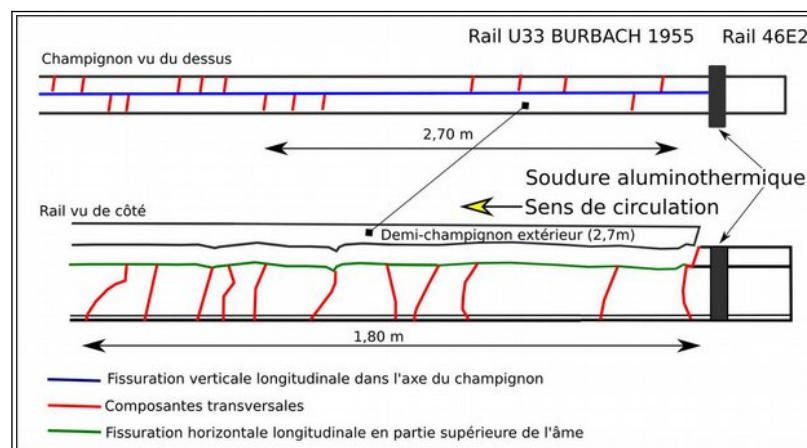
Figure 15 : propagation des fissurations

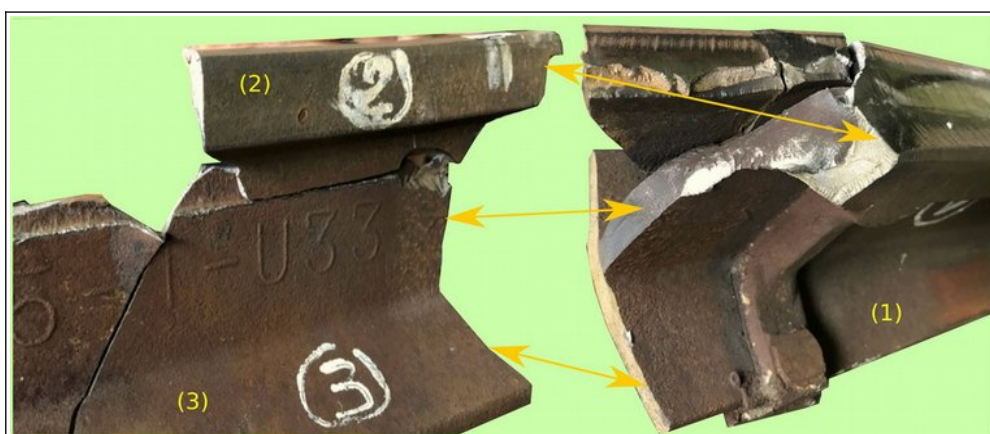
- une fissuration transversale oxydée dans le champignon côté extérieur voie et dans l'âme jusqu'au congé âme-patin, initiée depuis la fissuration verticale longitudinale codifiée 213 et survenue avant le déraillement ;
- une seconde fissuration transversale oxydée de petite taille dans le champignon côté intérieur voie dans la soudure aluminothermique.

Figure 16 : fissuration transversale à proximité de la soudure aluminothermique avec les coupes de rail 46E2

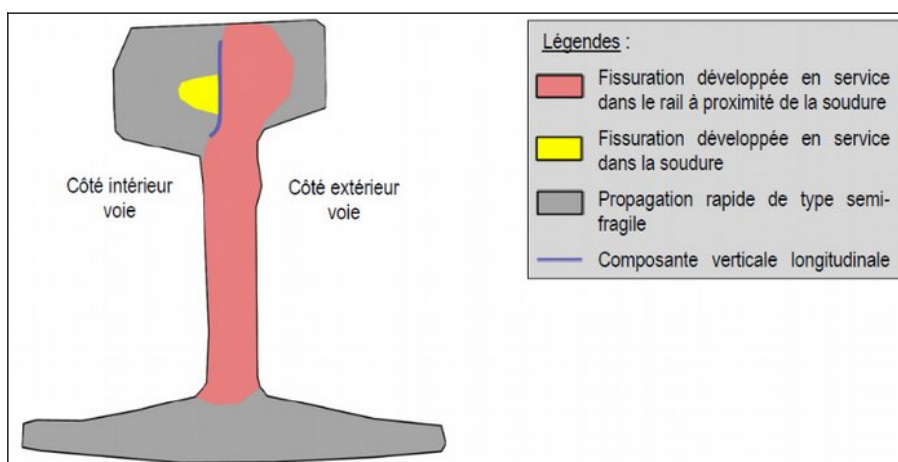
Figure 17 : propagation des fissurations

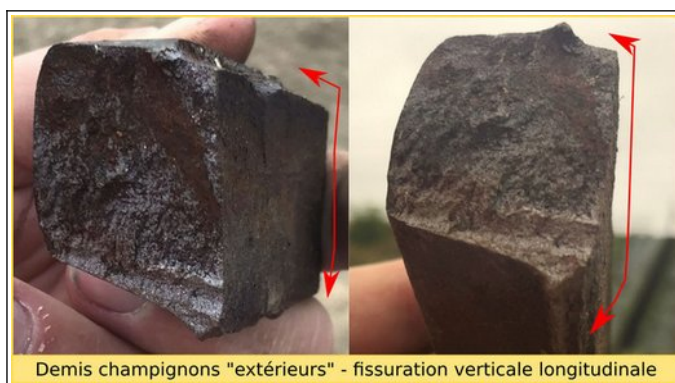
Le BEA-TT a retrouvé d'autres morceaux de rails qui permettent d'illustrer les résultats des examens et analyse dont il est fait état plus haut (**figure 18**).

Figure 18 : éléments de demi-champignon extérieur

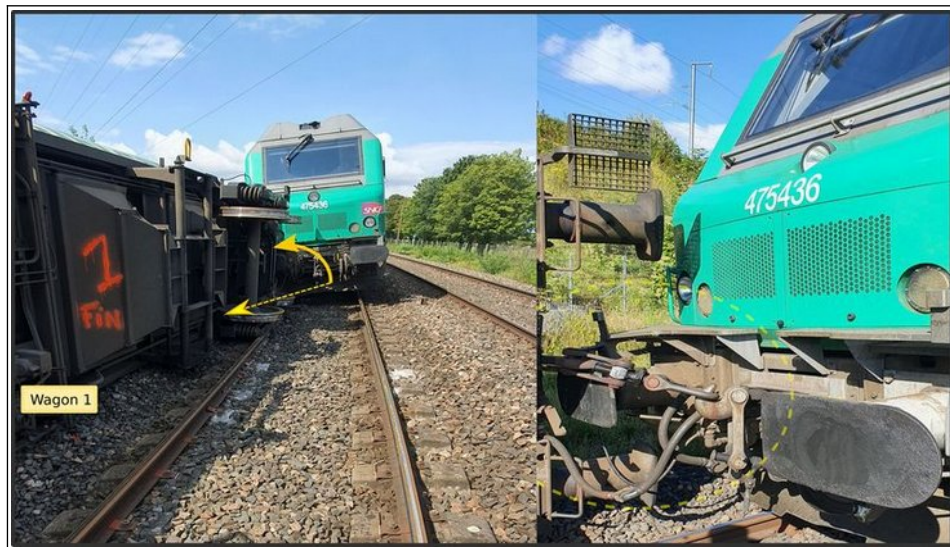
Figure 19 : wagon 1 renversé du fait de la tension avec les wagons encastés dans l'ouvrage et pivot autour de l'attelage de la locomotive

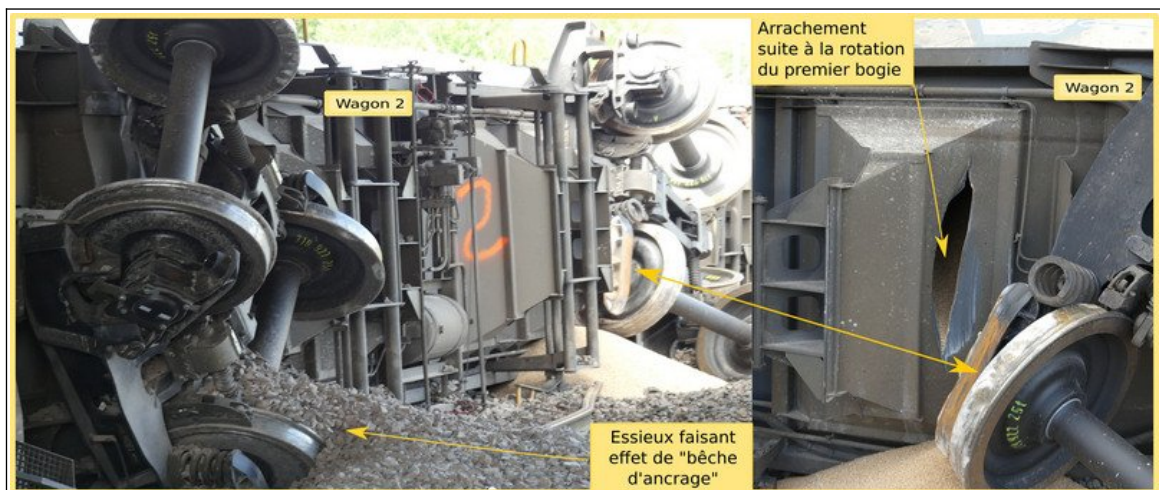
Figure 20 : vue du wagon 2 sous le pont-rail de la LGV EE

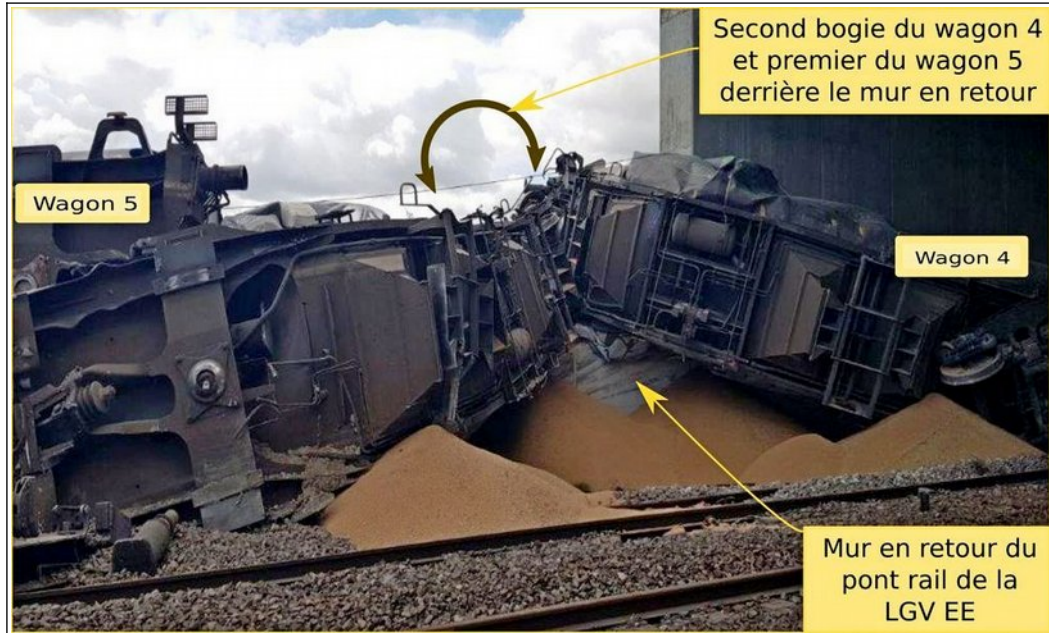
Les wagons 4 et 5 sont sortis de la voie à gauche à partir de la rupture de rail, ils ont remonté la partie supérieure du mur en retour jusqu'à atteindre l'angle avec la verticale de l'ouvrage lui-même. Ils ont « poussé » le rail gauche intérieur de plusieurs mètres. Le wagon 5 s'est déformé sous l'effet de son accrochage sur l'ouvrage et de la pression de la suite du train. Les wagons 6 à 8 s'enchevêtrent, se couchent mais restent en quasi-alignement.

Figure 21 : vue des wagons 4 et 5 « accrochés » sur l'angle du mur en retour du pont-rail
(Source BEA-TT)

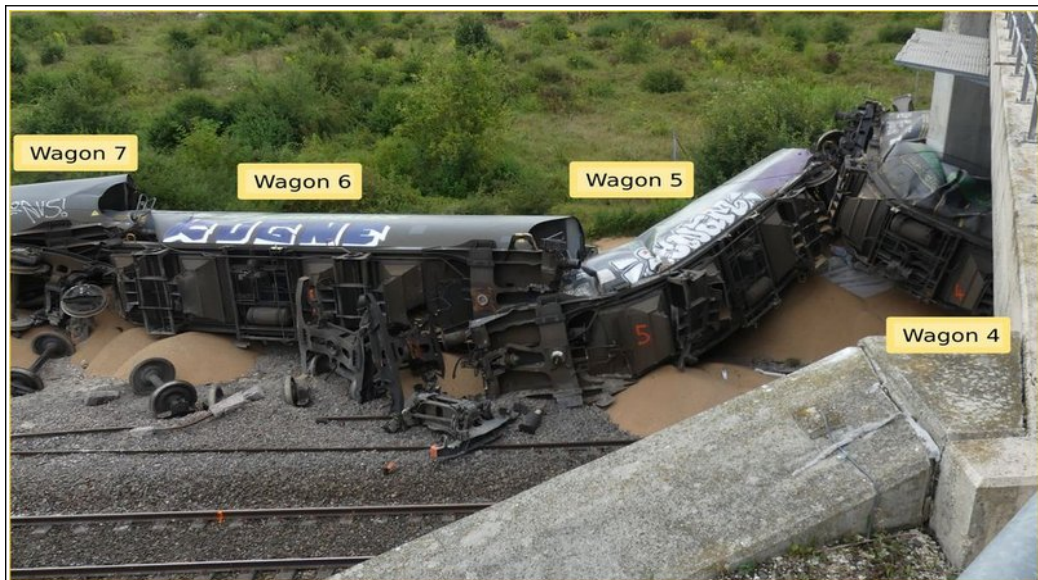
Figure 22 : vue des wagons 4 et 5 « accrochés » sur l'angle du mur en retour du pont-rail
(Source BEA-TT)

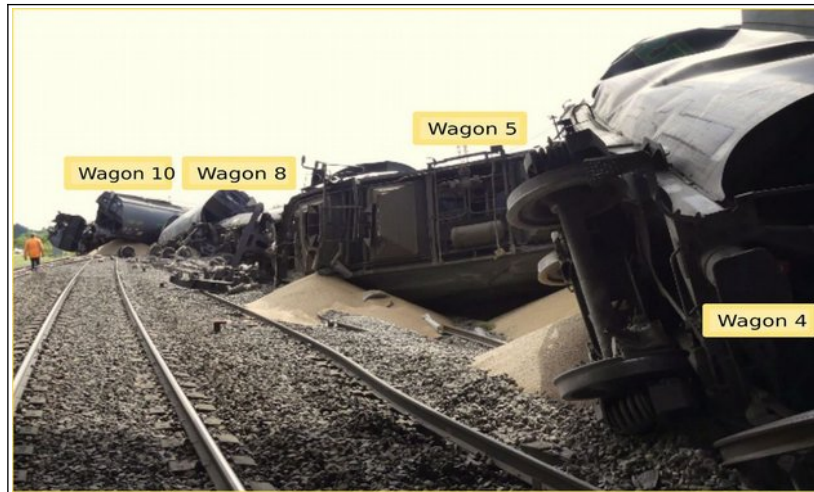
Figure 23 : vue des wagons 4 à 10 déraillés, renversés en alignement (Source BEA-TT)

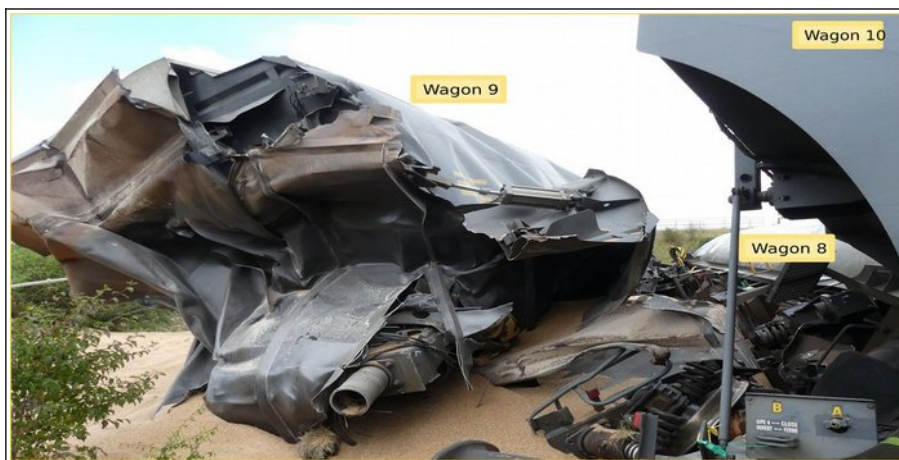
Figure 24 : vue du wagon 9 particulièrement déformé (Source BEA-TT)

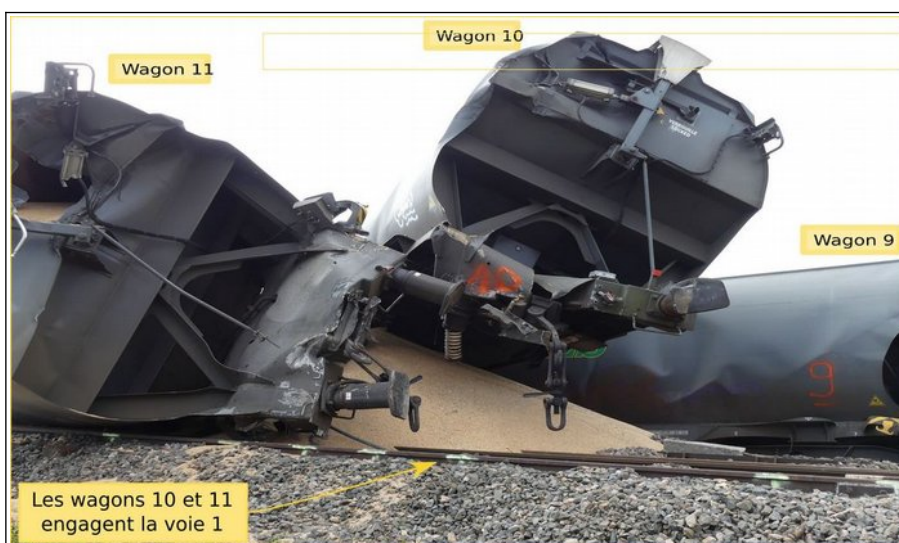
Les wagons 10 à 13 se mettent en accordéon sans entièrement se renverser.

Figure 25 : vue des premiers wagons en « accordéon » (Source BEA-TT)

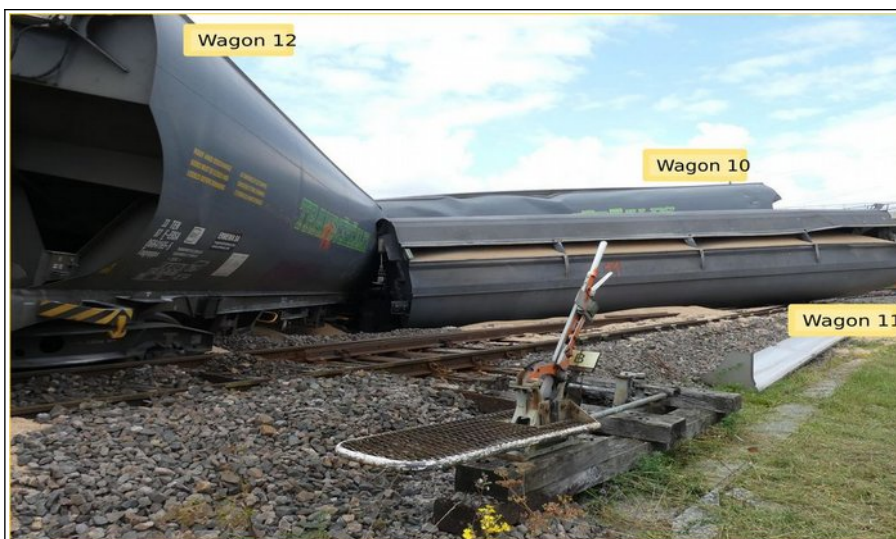
Figure 26 : vue des wagons 12 à 11 déraillés en accordéon avec engagement de la voie 1
(Source BEA-TT)

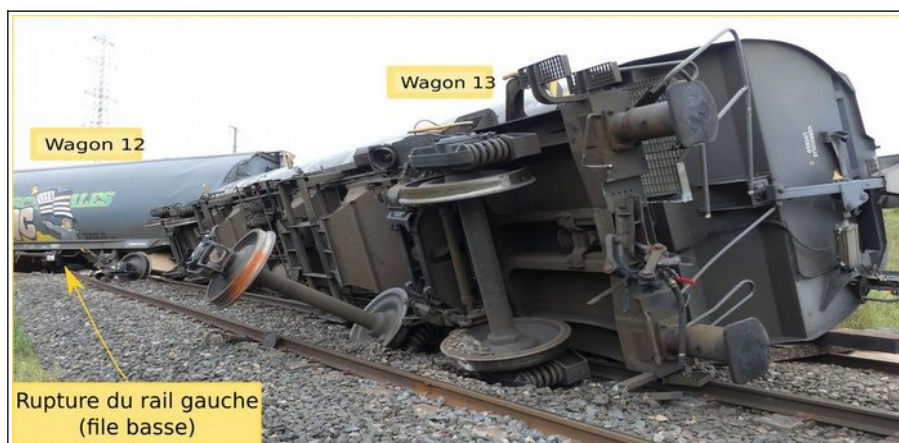
Figure 27 : vue du wagon 13 (dernier wagon déraillé) avant la rupture de rail
(Source BEA-TT)

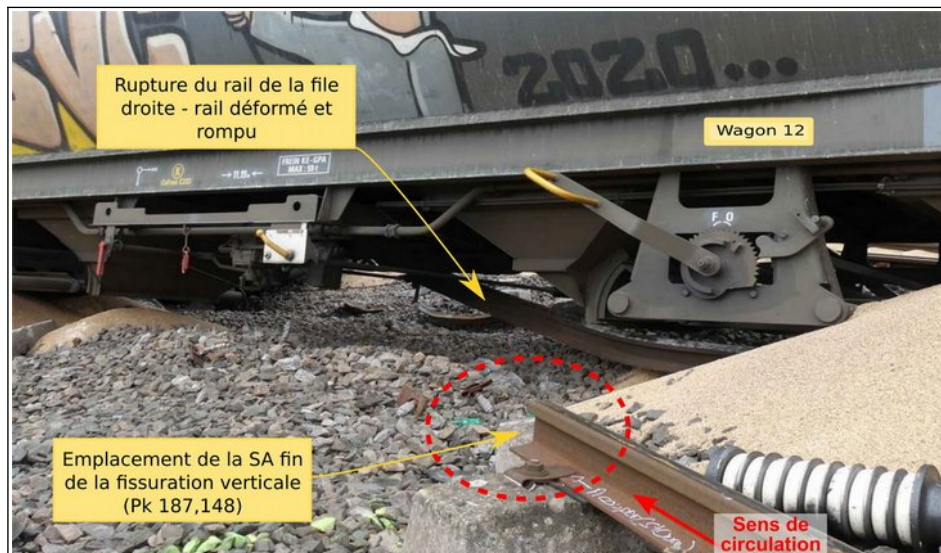
Sous leur effet successif, les roues gauches des wagons (*a priori* de 3 à 10) ont labouré la plateforme, cassé les blochets gauches des traverses et poussé le rail gauche jusqu'à le faire émerger au niveau du pont-rail. Sous cette action le rail de la file de gauche se désolidarise des traverses, puis se rompt à plusieurs reprises dans une seconde partie.

Figure 29 : vue au niveau de la rupture

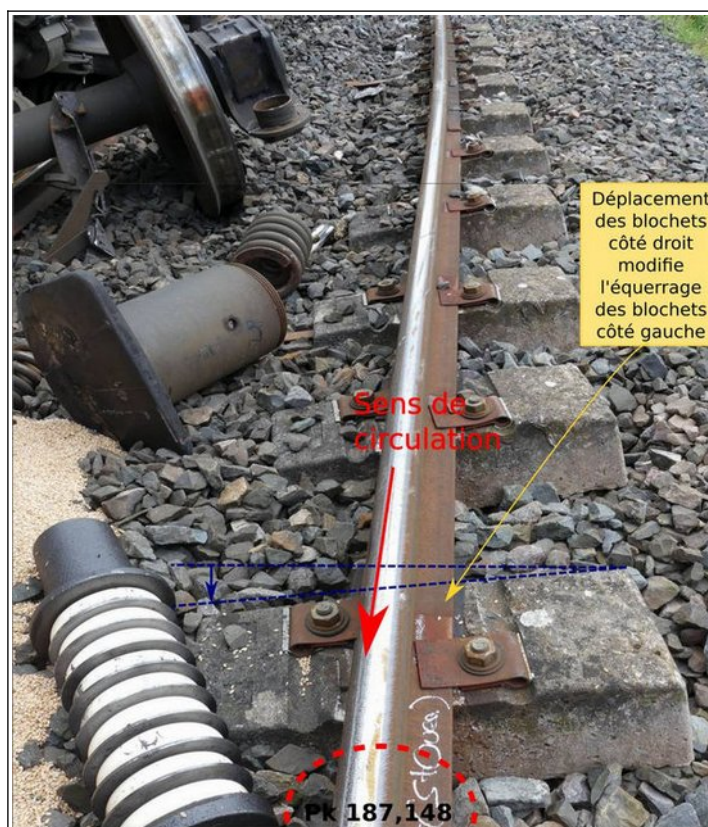
Figure 30 : déséquerrage des blochets de la file gauche de la voie 2 avant la rupture

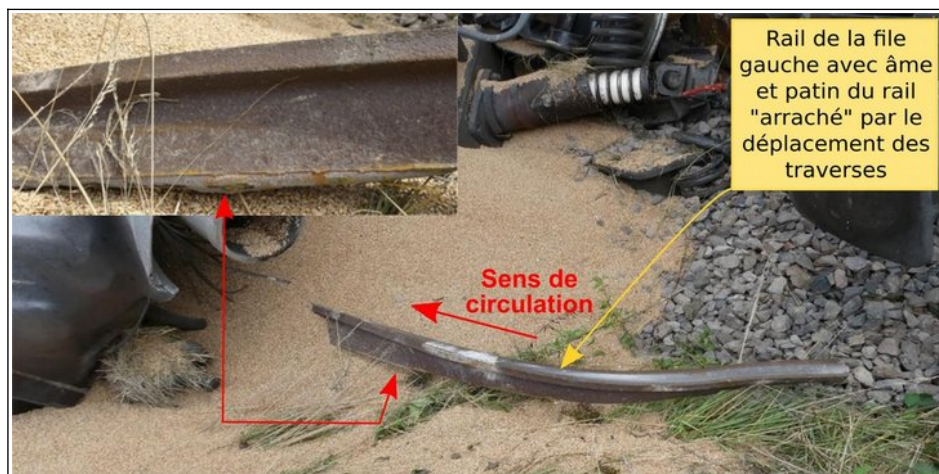
Le rail gauche poussé par les bogies déraillés a perdu son patin resté solidaire des blochets gauches des traverses en béton.

Figure 31 : rail gauche avec perte du patin de 4 à 5 m en aval de la SA du Pk 187,148

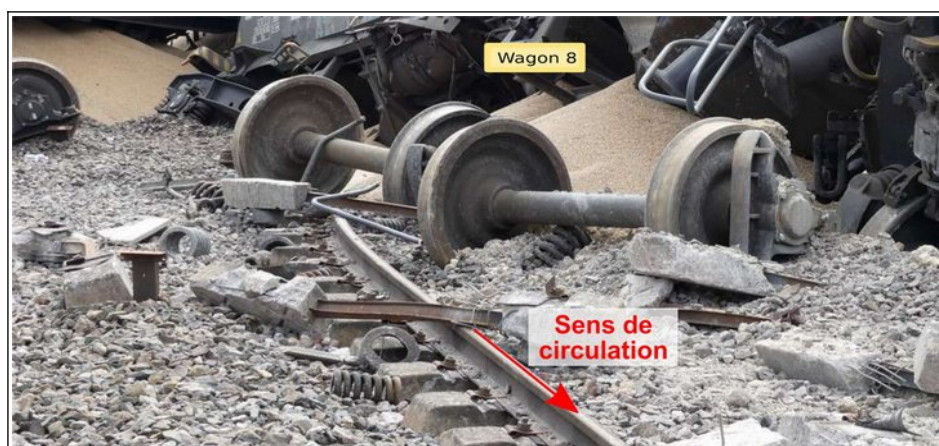
Sous les wagons 9 à 6, le rail de la file de gauche s'est rompu en plusieurs endroits. Le rail « poussé » par les roues des wagons comme indiqué plus avant, ressort sous « forme de boucle » au niveau du pont-rail jusqu'à atteindre le wagon 3 couché sous l'ouvrage. Sous l'effort d'entraînement des traverses, le rail de la file de droite s'est rompu de même au niveau d'une soudure aluminothermique au Pk 187,156 (sous le wagon 12). Le rail droit, bien que rompu sous le wagon 11, est resté solidaire des blochets droits des traverses en béton.

Figure 32 : voie 2 détruite – rail droit apparent et traverses bi-blocs arrachées

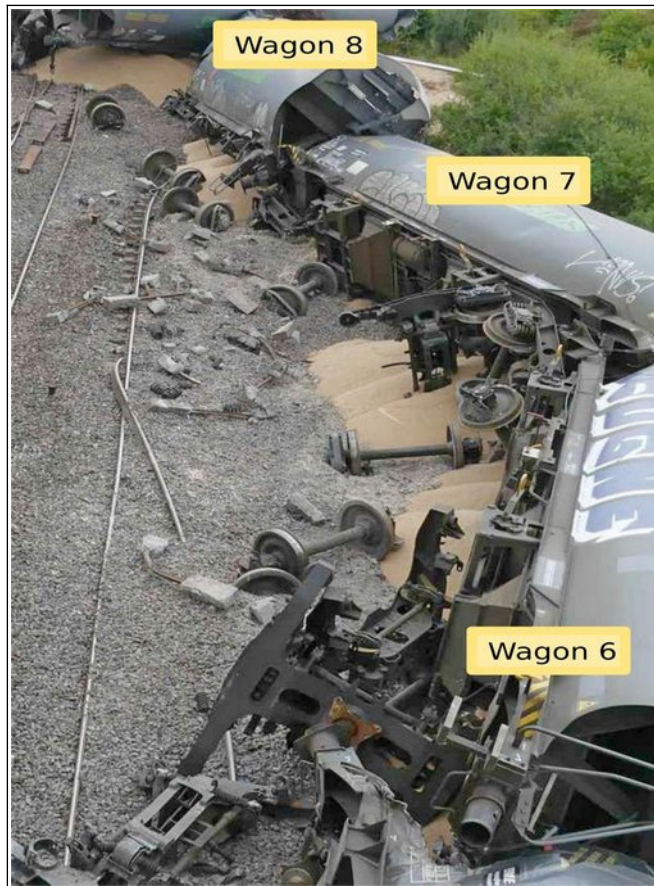
- sous l'effet des roues de l'engin de traction et des premiers wagons le demi-champignon intérieur restant a rompu, créant des éléments de courtes longueurs et permettant la circulation des roues sur la partie haute de l'âme du rail ;
- le rail ainsi circlé rompant sous l'effet du chargement, les roues gauches ont dû tomber dans le ballast entraînant d'une part, l'âme du rail gauche dans le sens du mouvement et, d'autre part, les traverses vers l'avant ;
- les bogies suivants, restant guidés par le rail droit, trouvent une trajectoire vers la gauche creusant la plateforme à gauche de la voie.

Figure 33 : vue générale depuis le pont-rail
rail droit sur les blochets de traverses – rail gauche rompu

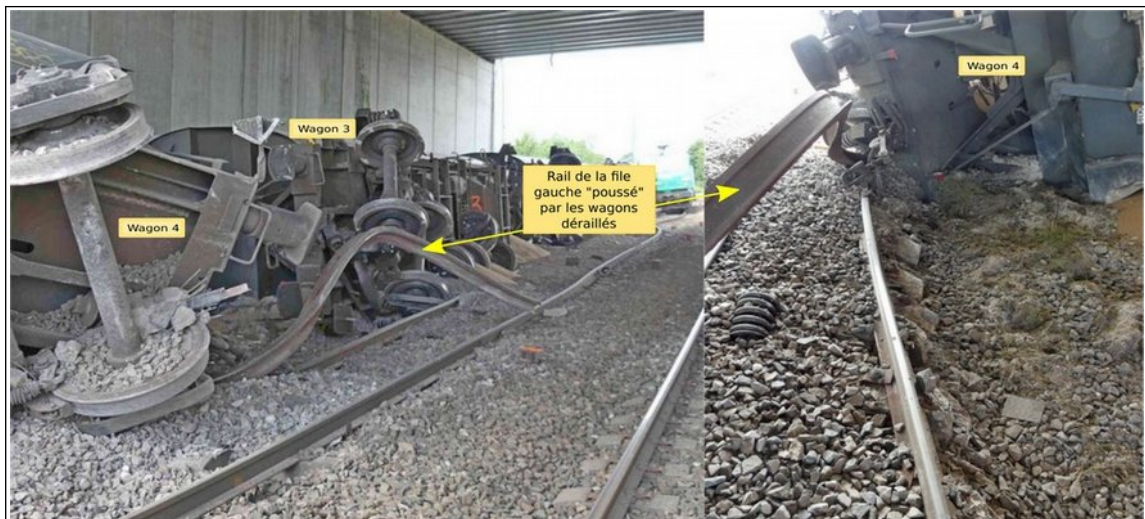
Figure 34 : vue générale depuis le pont-rail
rail gauche poussé et libéré des blochets des traverses

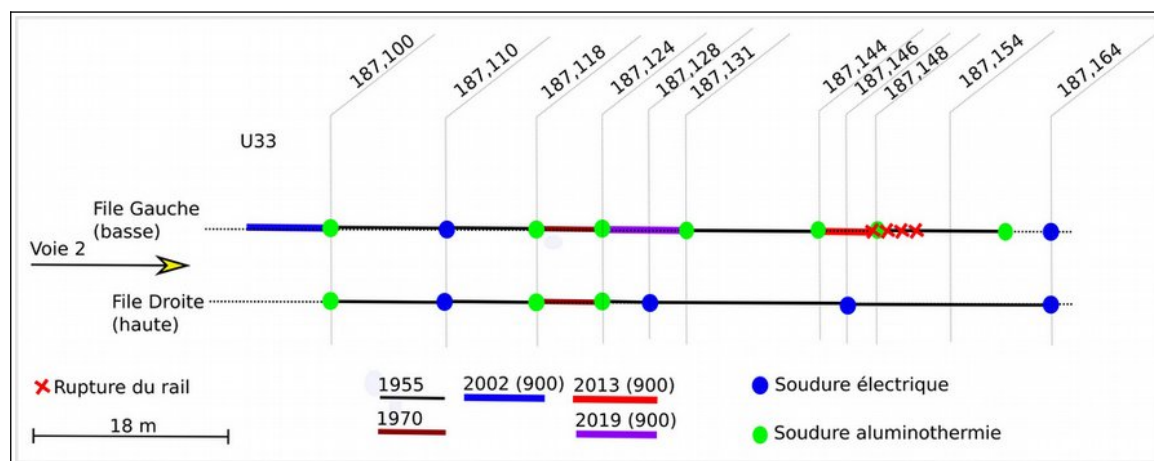
La **figure 43** décrit les rails observés en voie sur les 50 m précédant le Pk 187,150 de la voie 2 en amont de la rupture. Des coupons observés en voie n'étaient tracés ni dans les enregistrements de l'application DEFRAIL, ni dans la description de l'armement de la voie (application ARMEN). Seuls trois coupons de rails ont été tracés (entre les Pk 187,123 à 187,140) sur la file gauche sur la zone de rupture. La rupture de rail a touché un rail de réemploi posé lors du renouvellement en 1983. La soudure aluminothermique du Pk 187,150 est la fin du coupon de 4 m mis en voie en 2013 suite à un précédent défaut 213.

Figure 43 : relevé des coupons de rail sur la voie 2 en amont de la rupture

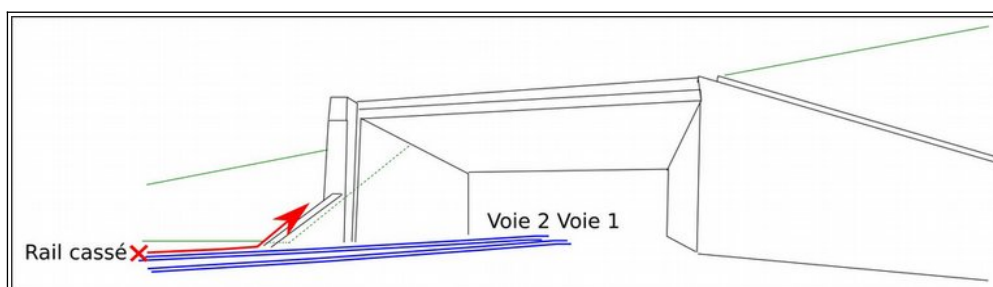
Le mur en retour côté gauche de l'entrée de l'ouvrage ne s'élève que jusqu'à mi-hauteur du mur latéral gauche, offrant de ce fait un angle obtus (d'environ 120°) à mi-hauteur et par là même un obstacle franc vis-à-vis d'un choc ferroviaire. Le bogie arrière du wagon 4 ainsi que le premier essieu du wagon 5 ont franchi le mur en retour à sa base et glissé sur le mur en retour jusqu'à s'encaster dans l'angle obtus décrit plus haut. Si le mur en retour s'était élevé jusqu'au sommet du mur latéral, les bogies des wagons 4 et 5 auraient pu se décrocher et retomber au sol dans l'axe du mouvement de la tête du train.

Figure 51 : trajectoire du bogie arrière du wagon 4 sur le mur en retour côté intérieur de la courbe

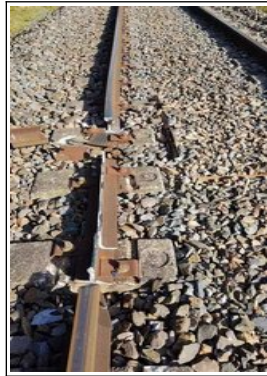
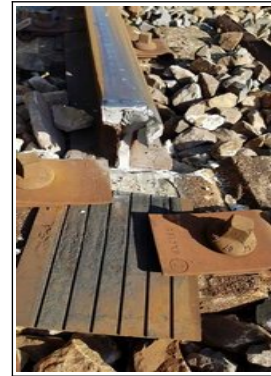
Figure 52 : rupture multiple suite à fissuration verticale longitudinale

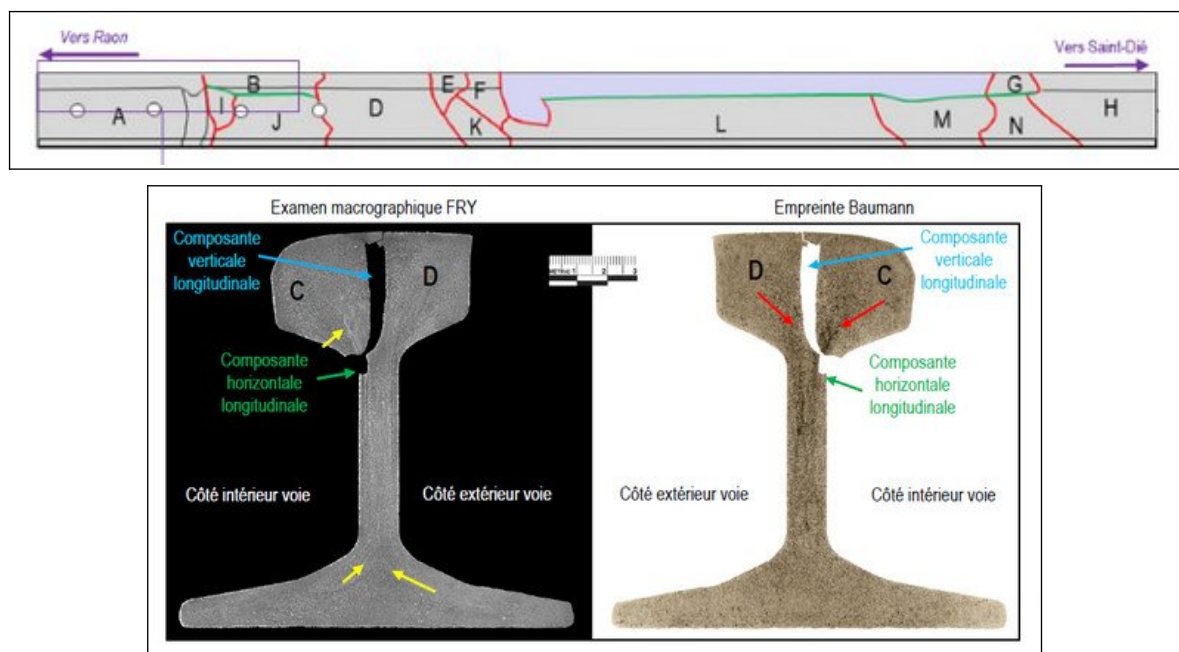
Le laboratoire des rails a analysé les éléments recueillis. Cet événement est dû à une rupture multiple du rail initiée par une fissuration verticale longitudinale du champignon⁴⁸ comme l'illustre la **figure 53**.

Figure 53 : examen fractographie et coupe du rail
