**RAPPORT  
D'ENQUÊTE TECHNIQUE**  
sur l'incendie  
d'un train de travaux usine  
à Saint-Hilaire-Bonneval (87)  
le 28 mai 2021

Mars 2024

N° ISRN : EQ-BEAT—24-2--FR  
Affaire n° BEATT-2021-04

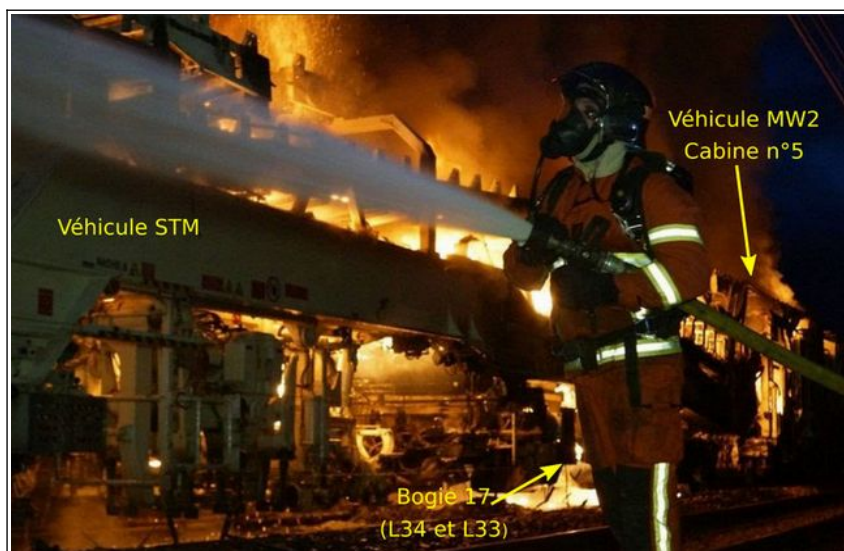
**Figure 3 : Train incendié – Protection du réservoir de Gazole du véhicule STM**  
(Source sdis87 modifiée BEA-TT)

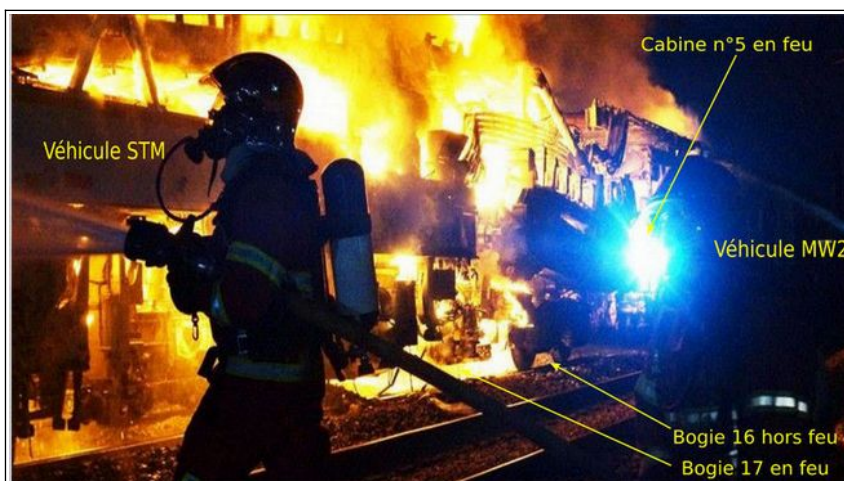
**Figure 4 : Train incendié - Cœur de l'incendie** (Source sdis87 modifiée BEA-TT)

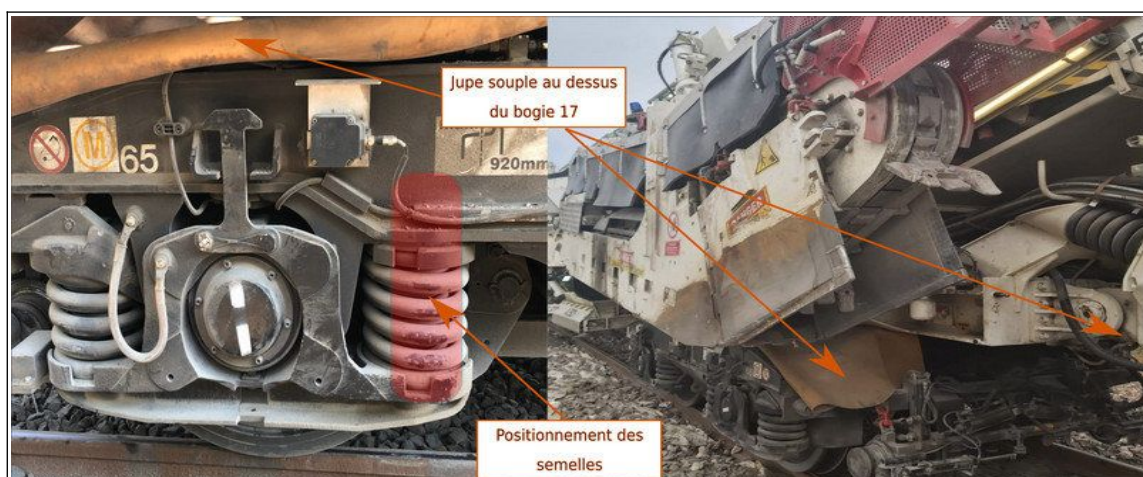
d'aucune des parties. Le matériau de la bâche souple n'a fait l'objet d'aucune qualification de résistance au feu.

Figure 21 : Bogie 17 avec bâche (jupe) souple repliée débordant des essieux L33 et L34 en position acheminement (source BEA-TT)

Une attention particulière est à porter au fait qu'en mode acheminement la bâche souple repliée est au contact de la partie supérieure des pare-étincelles et du châssis du bogie 17. La bâche souple se positionne ainsi à environ 50 mm du plan de roulement des roues. Même repliée en mode acheminement, elle s'abat longitudinalement de part et d'autre du bogie, modifie la circulation d'air autour des roues et des systèmes de freinage (**figure 23**). Ces bâches constituaient une solution temporaire avant la mise en place d'une solution définitive.

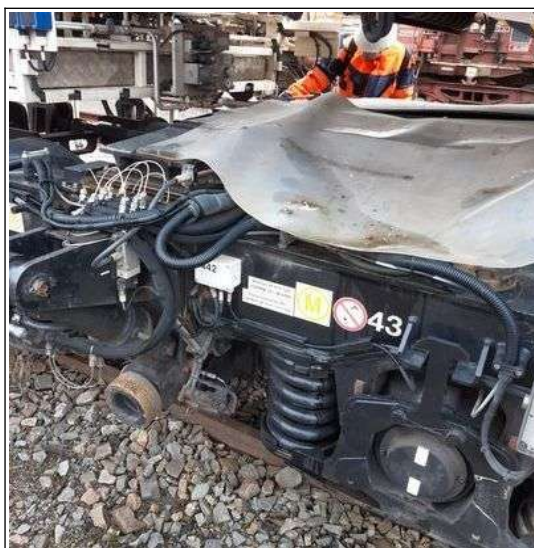
Le bogie 11 est aussi couvert par des bâches souples fixes de natures différentes (plastique translucide côté gauche, noir côté droit dans le sens de circulation) (**figure 24**). Ces bâches constituaient une solution temporaire avant la mise en place d'une solution définitive.

Figure 24 : bâche souple débordant des essieux du bogie 11 (source BEA-TT)

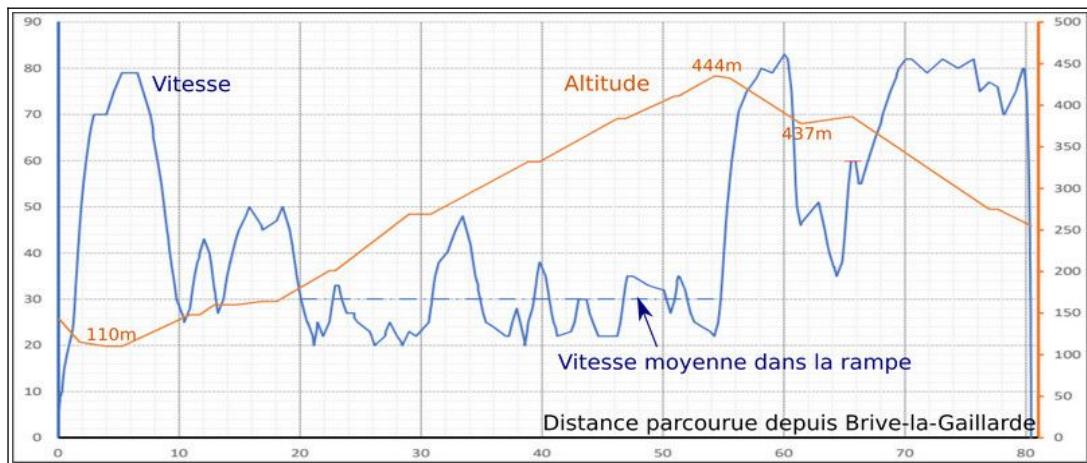
Afin de mieux apprécier ce constat, les **figures 30 et 31** proposent une représentation conjointe du profil de la ligne, de la vitesse enregistrée depuis le départ du train et des zones de traction et freinage à l'approche du point d'arrêt final du train.

**Figure 30 : Profil de ligne et vitesse lors de la circulation voie 2**  
Brive-la-Gaillarde à gauche → Point d'arrêt du train à droite (BEA-TT)

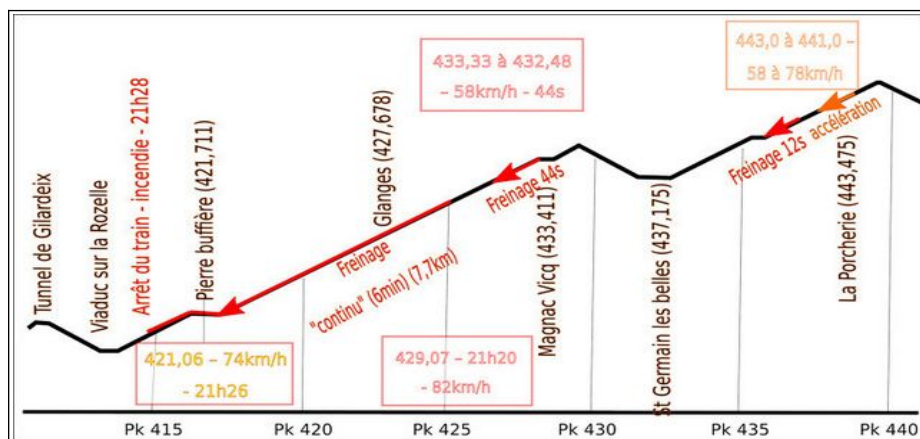
**Figure 31 : Profil en long sur la fin du trajet avec zones de freinage et traction selon l'ATESS de l'engin de tête**  
Point haut de La Porcherie à droite → Point d'arrêt du train à gauche (BEA-TT)

Cette réduction de vitesse montre l'existence d'un effort supplémentaire de retenue et une insuffisance de traction dont les effets n'ont pas été détectés par les conducteurs. Ce constat explique la faible variation de vitesse dans la rampe à 10/1000 de Brive-la-Gaillarde à La Porcherie : variation de 20 % de la vitesse moyenne dans la rampe alors que la force de traction a été augmentée de 25 % et la masse du train réduite de 13 %<sup>28</sup>. Le fait de monter à une vitesse proche des jours précédents aurait pu alerter les conducteurs.

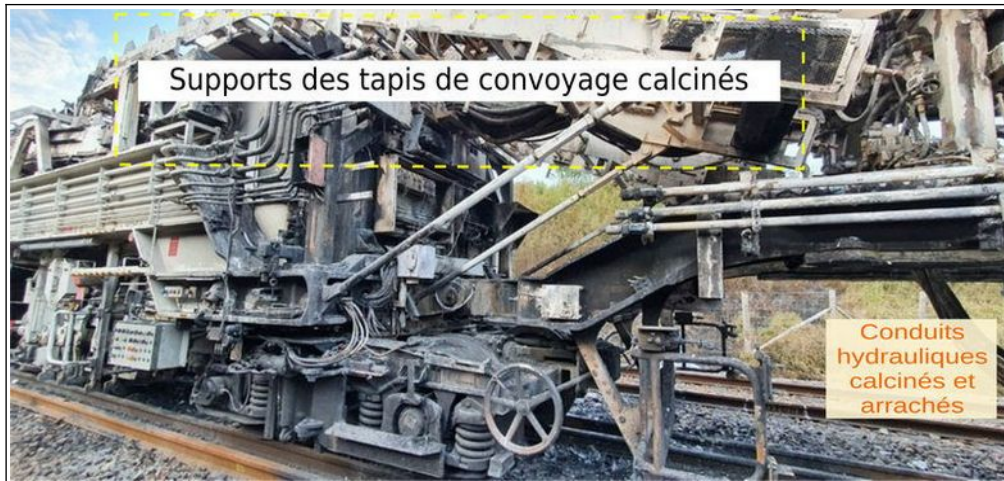
Figure 33 : Conduits hydrauliques calcinés entre les véhicules MW2 et STM (BEA-TT)

Pour rapatrier le train calciné à vitesse réduite sur le chantier de Limoges, il a été nécessaire de retirer les pièces calcinées pouvant éventuellement s'opposer à son mouvement. Il s'agit notamment de l'arrachage des pare-étincelles dégradés, de la dépose des conduits hydrauliques, notamment entre les véhicules MW2 et STM...

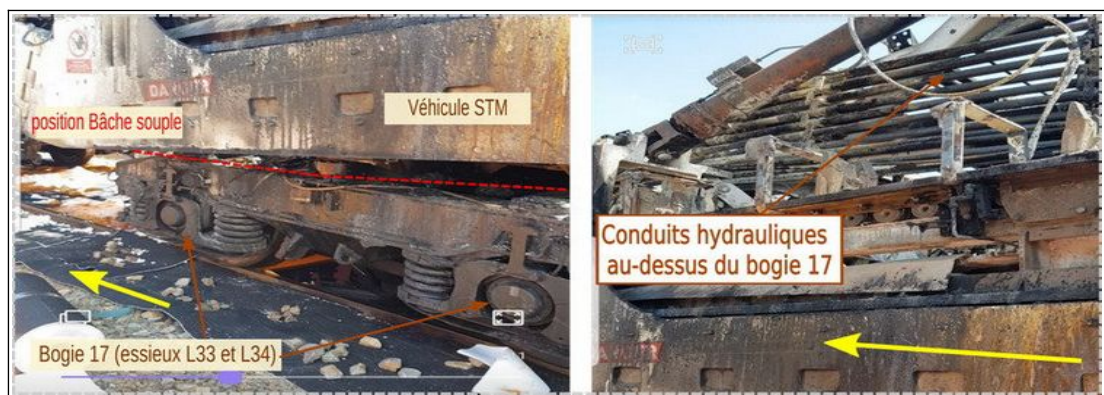
Figure 34 : Bogie 17 du véhicule STM et conduits hydrauliques rigides à sa verticale (BEA-TT)

En considérant la naissance du feu au niveau de l'intérieur du bogie 17 du véhicule STM, le train étant en mouvement à une vitesse de 80 km/h, la chaleur se déplaçait vers la partie arrière du train ce qui a activé les parties combustibles. Il s'agit notamment de la bâche souple, les flexibles d'huile<sup>33</sup>, puis l'huile elle-même. Il s'agit d'une huile dont le point éclair est 240 degrés (huile Panolin<sup>34</sup>). Les flammes produites en continu ont accéléré la phase de croissance du feu et ont accéléré également la dégradation des flexibles d'huile, ce qui eut pour effet d'apporter de la matière combustible supplémentaire. À ce stade, de l'huile dans les flexibles a dû atteindre une température supérieure à celle de son point éclair.

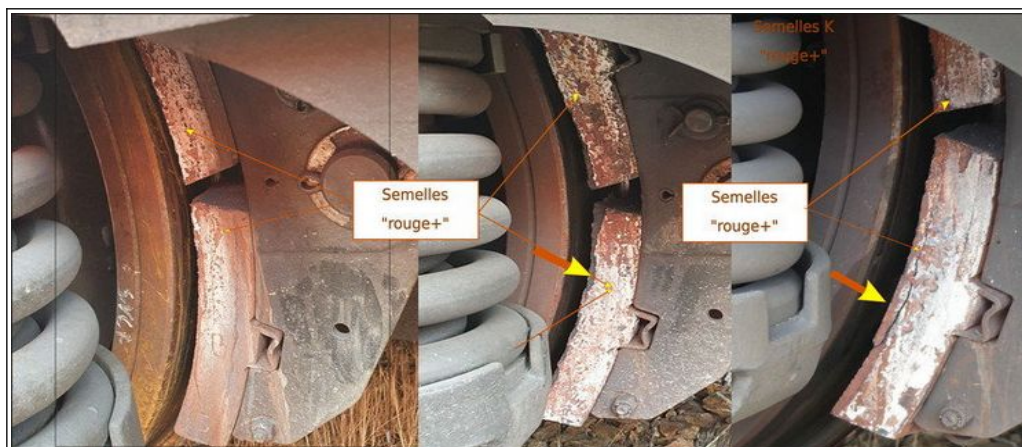
De nombreuses semelles de freinage ont été altérées durant le trajet (**annexe 5**). Leur changement de couleur (vers le rouge) et les fissurations apparentes traduisent le fait qu'elles ont subi un échauffement très important. Au regard de leur couleur finale, la température a dû atteindre 800 à 900 °C. L'observation de l'état des semelles conduit à noter que :

- les semelles « rougies » ne se retrouvent pas uniquement sous les véhicules incendiés (**figure 35**) ;
- les huit semelles (deux semelles par roue) d'un même bogie sont toujours dans un état similaire ;
- les semelles des bogies impactés correspondent à sept des neuf distributeurs de l'élément SVB800 (les distributeurs n°1, 2, 5<sup>32</sup>, 6, 7, 8, 9) ;
- Le bogie 11, équipé d'une bâche souple non englobante, ne fait pas apparaître de semelles ayant subi un échauffement.

**Figure 35 : « Semelles composites K CoFren 333 » en état « rouge » sur les roues 01, 69 et 80 du SVB800 (BEA-TT)**

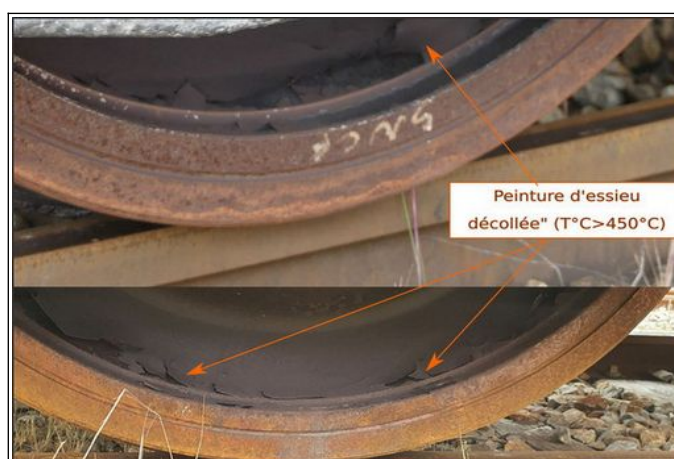
- un décollement de la peinture des roues traduisant que la température a dépassé les 350 °C (**figures 36 et 37**) apparaît concomitamment aux semelles altérées ;
- des craquelures apparaissent concomitamment sur les pare-étincelles ;
- le voile des roues de l'essieu 11 équipé d'une bâche souple de protection présente une peinture et des semelles en bon état.

**Figure 36 : Peinture roues SVB800 – état « avec décollements » de peinture (BEA-TT)**

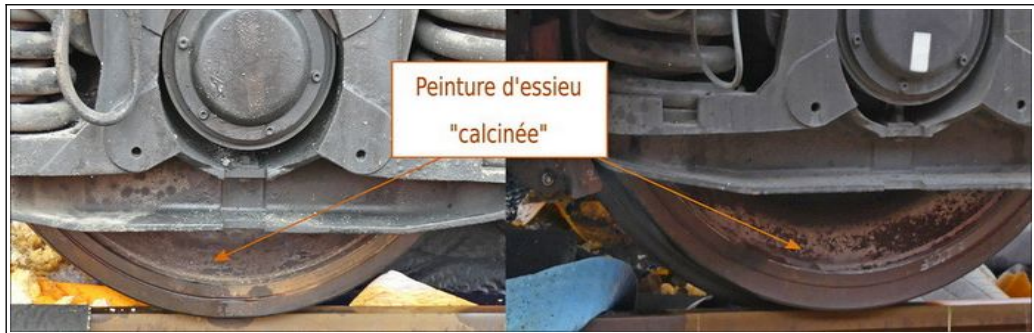
Figure 37 : Peinture roues SVB800 – état avec peinture incendiée (BEA-TT)

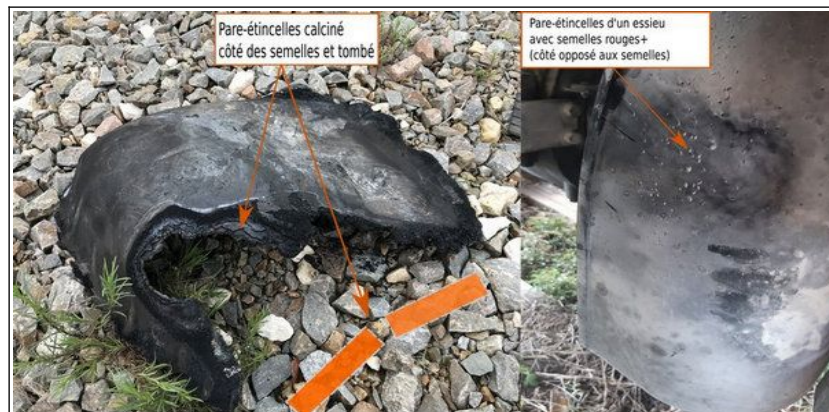
Les pare-étincelles associés à des roues présentant des altérations de peinture et des semelles rougies ont été arrachés avant le déplacement du train incendié. Les pare-étincelles du bogie 17 (essieux L33 et L34) ont été calcinés. Aucune trace de la « bâche souple de protection » n'a pu être retrouvée dans les pièces et déchets collectés.

Figure 38 : Pare-étincelles tombé (essieu non déterminé), piqué et resté en place (L37) (BEA-TT)

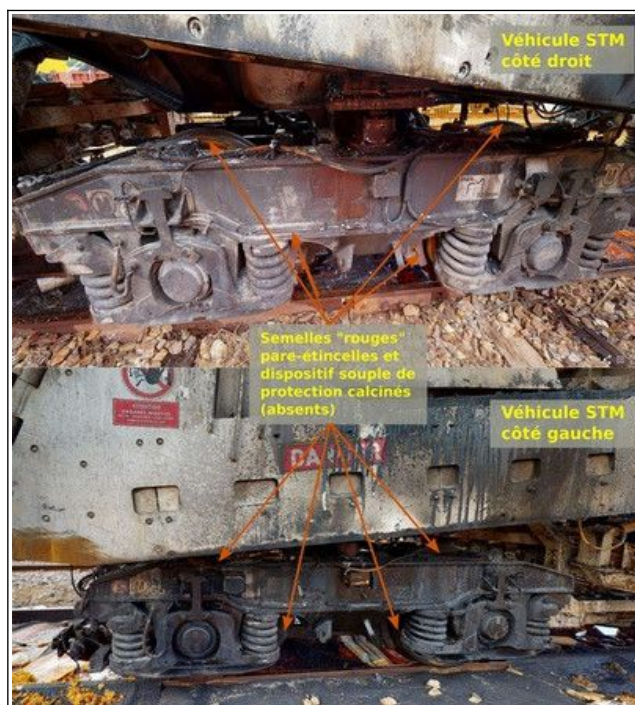
Seules les semelles de frein d'une vingtaine d'essieux de l'élément SVB800 du train Enorail ont été portées à des hautes températures par frottement sur la roue. Le système de freinage du bogie 17 du véhicule STM a provoqué un fort rayonnement thermique et des gerbes de matières en fusion à température très élevée vers l'intérieur du véhicule.

Figure 39 : Essieux L33-34 du bogie 17 du véhicule STM (BEA-TT)

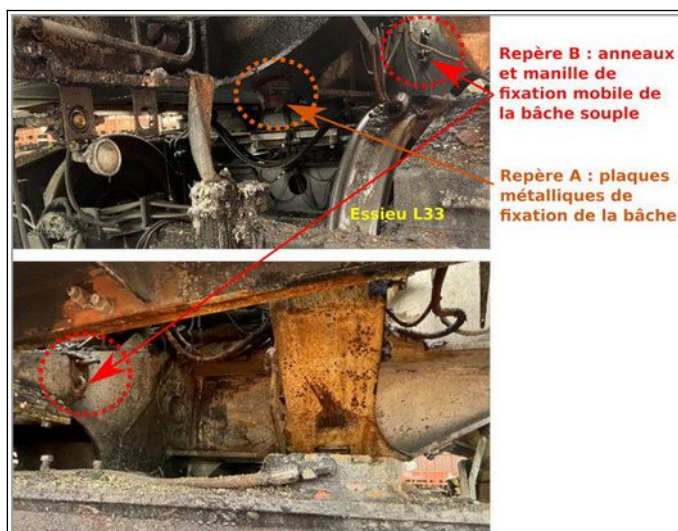
La bâche souple a été totalement consumée.

Figure 40 : Fixations de la bâche souple amovible du bogie 17 (Essieux L33-34 du véhicule STM)

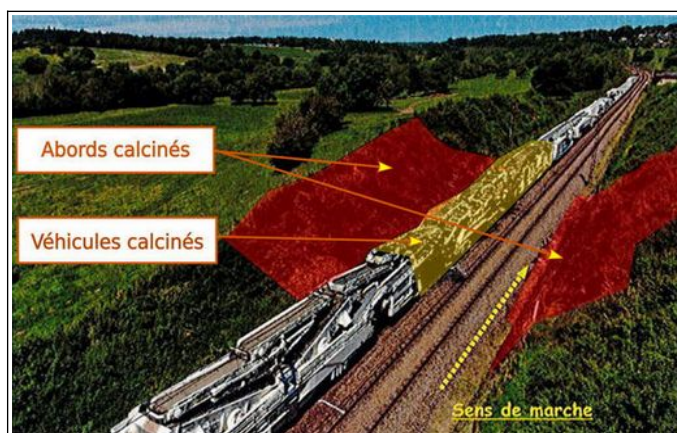
Les abords n'ont été calcinés qu'à proximité immédiate des véhicules incendiés (**figure 41**). Cet état de fait est à porter au profit de SNCF Réseau dont le traitement des abords a été efficace et conforme aux attendus<sup>38</sup>.

Figure 41 : Abords des véhicules calcinés (MW + STM + SBM)

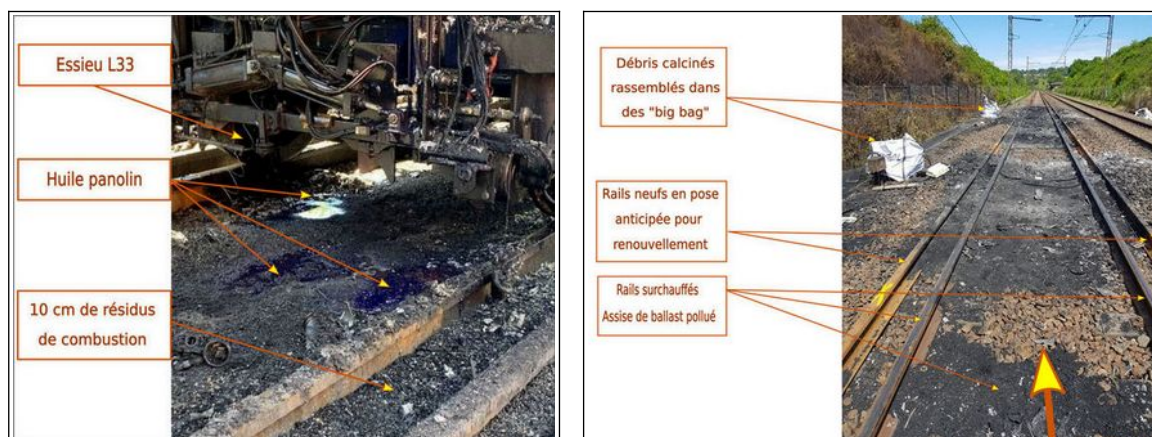
La voie ferrée à la verticale des trois véhicules du SVB800 incendiés a été fortement polluée, tant par les résidus de combustion que par les fuites d'huile.

Figure 42 : État de la voie sous le train sinistré avec des fuites diverses de liquides, huiles... (SNCF - BEA-TT)

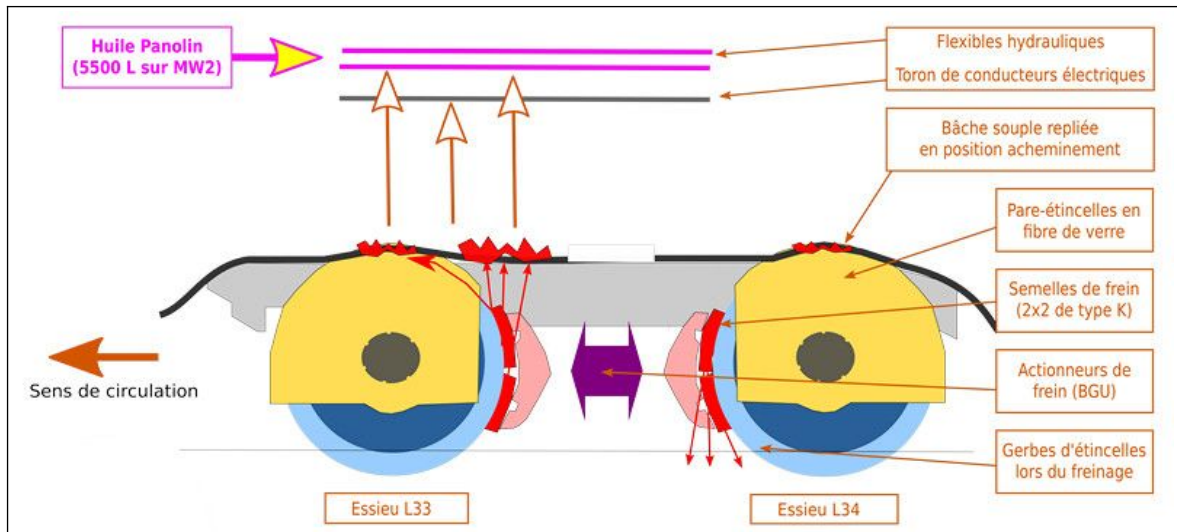
**Figure 47 : Schéma des éléments en interaction autour du bogie 17, des essieux L33-L34**  
(vue intérieure du bogie)

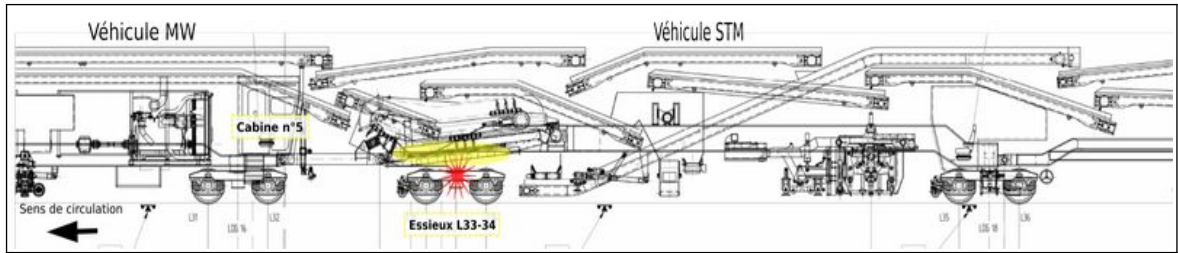
**Figure 48 : Prise de feu et direction des flammes quand le train est en mouvement**  
Extrémité finale MW2 + STM + SBM

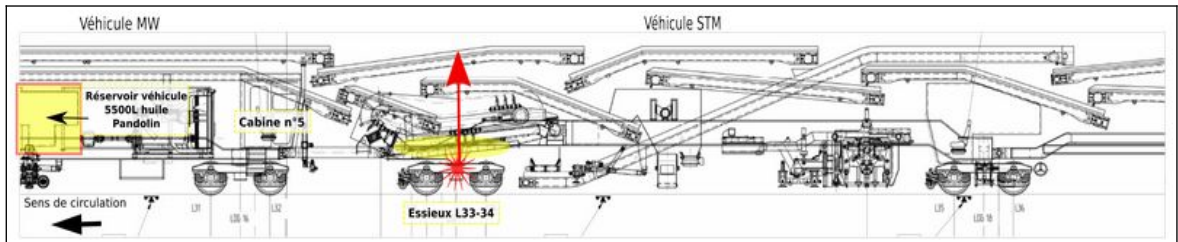
**Figure 49 : Changement d'orientation du feu à l'arrêt du train**  
Atteinte des convoyeurs en caoutchouc et des conduits hydrauliques  
Extrémité finale MW2 + STM + SBM

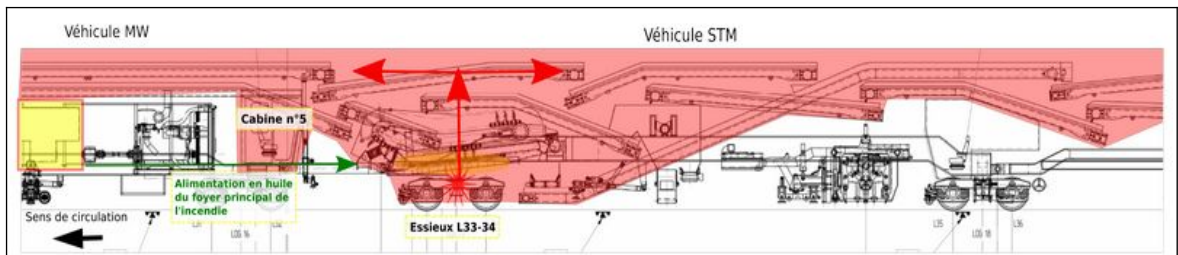
**Figure 50 : Alimentation en combustible du feu (vert)**  
et propagation du feu par les convoyeurs en caoutchouc  
Extrémité finale MW2 + STM + SBM

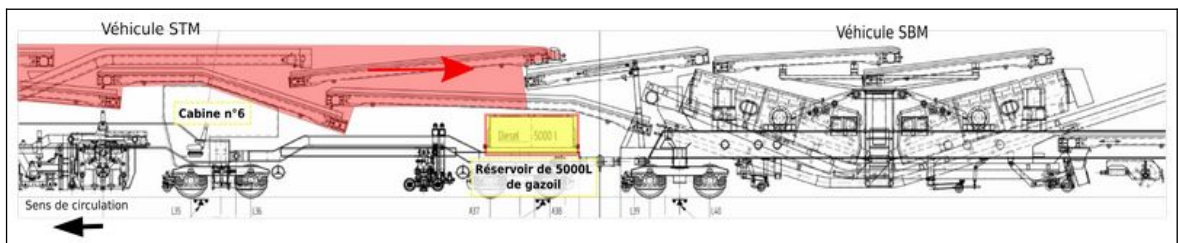
**Figure 51 : Propagation du feu par les tapis supérieurs de convoyage**  
Extrémité finale + STM + SBM
