Déraillement du train de fret n° 71 646 survenu le 26 août 2021 sur la ligne Châlons-en-Champagne – Reims, à Saint-Hilaire-au-Temple (Marne)

Fiche de présentation

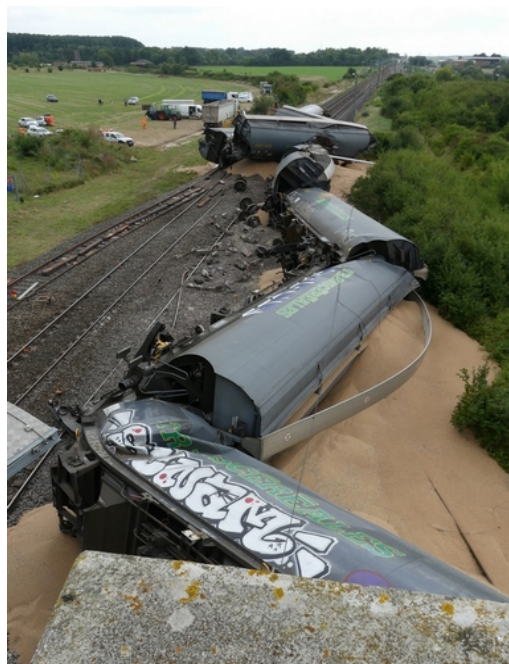
Vue depuis l'ouvrage d'art de la LGV Est-Européenne d'une partie des wagons ayant déraillé, au premier plan le wagon 5 ayant heurté le mur de soutien de l'ouvrage – Photo BEA-TT

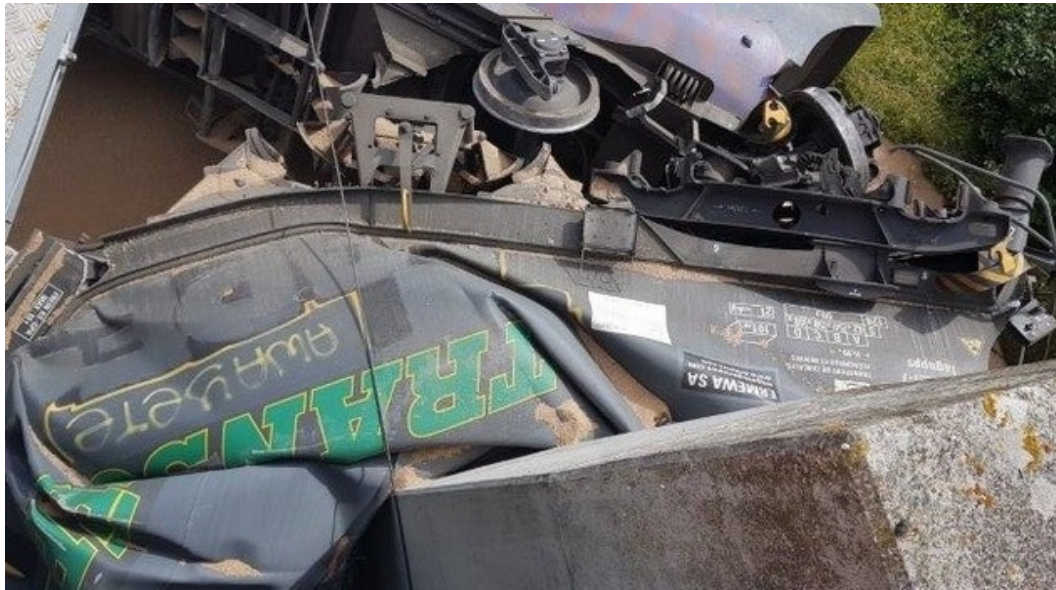
*Vue depuis l'ouvrage d'art de la LGV Est-Européenne
les wagons 4 (en bas) et 5 (en haut) s'étant ancrés sur le mur de soutien de l'ouvrage
Photo SNCF Réseau*

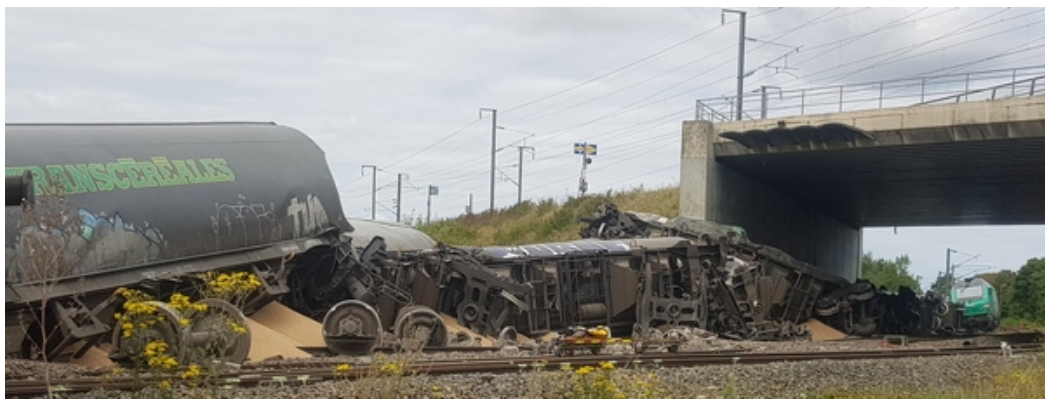
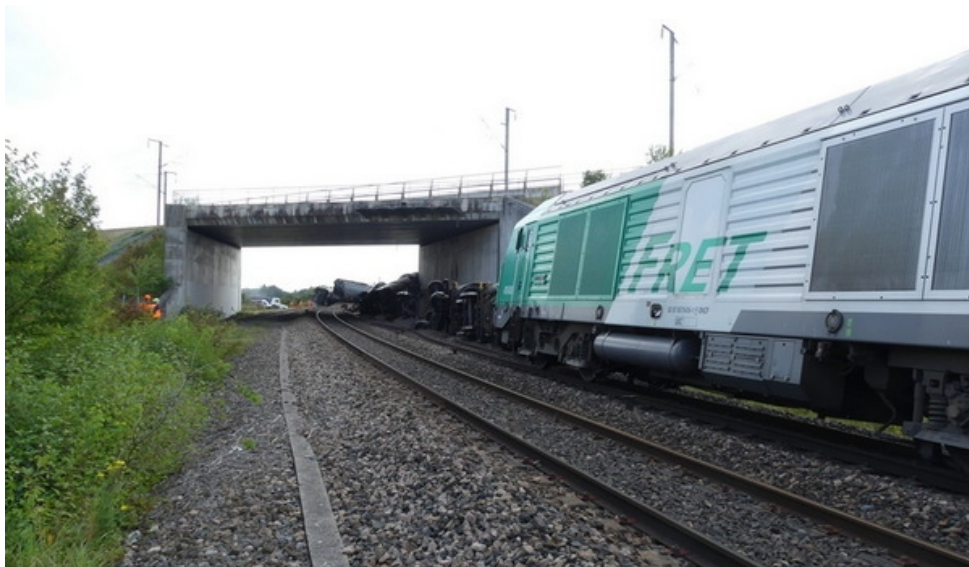
Vues de l'état des premiers wagons renversés-enchevêtrés – Photo BEA-TT

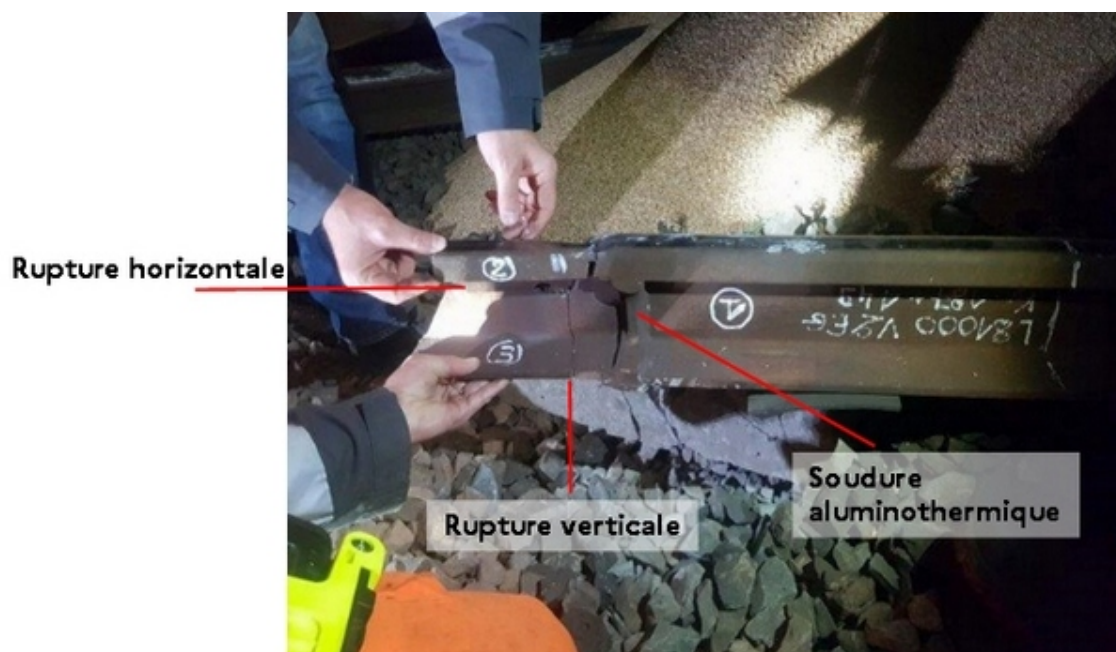
Sans préjuger des résultats que donnera l'enquête, les premières investigations conduisent à penser que le déraillement est probablement dû à une ou plusieurs ruptures verticales longitudinales dans le champignon du rail de la file basse de la courbe. L'une d'elle s'est arrêtée à proximité d'une soudure aluminothermique. Le rail en cause a été fabriqué en 1955, posé une première fois quelques années après et réutilisé à cet endroit en 1984.

Vue de la double rupture de rail la plus en amont du lieu de déraillement – Photo SNCF Réseau

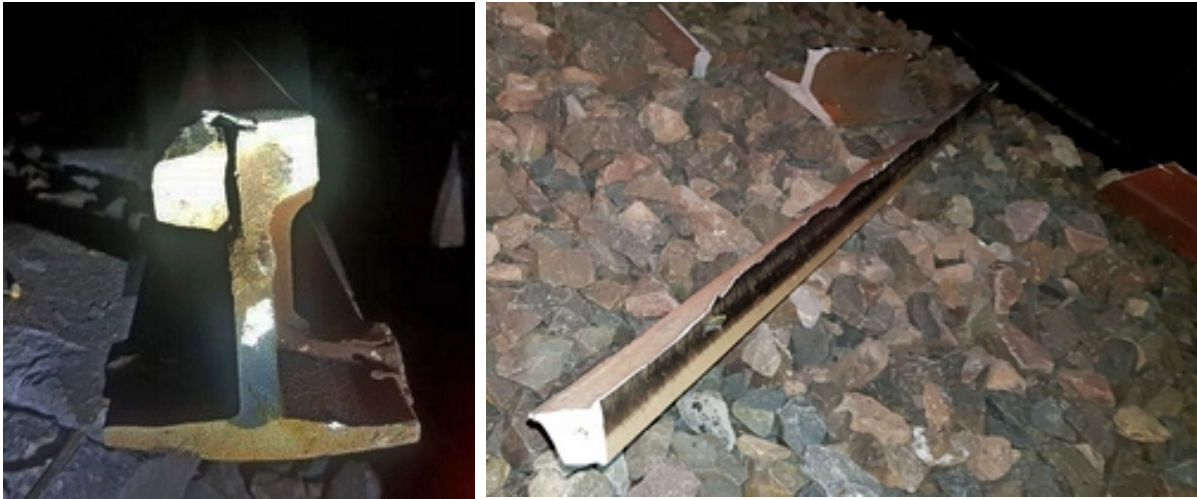
*Vues de fissurations verticales longitudinales du rail
A gauche : fin de la fissuration verticale sur la soudure
À droite : demi champignon du rail tombé à l'extérieur de la voie – Photos SNCF Réseau*
