**BEA-TT**

*Rapport d'enquête technique  
sur le déraillement en ligne  
d'un bogie du TER n° 17929  
le 26 juin 2013 à Lyon (69)*

*octobre 2014*

Affaire n° BEATT-2013-009

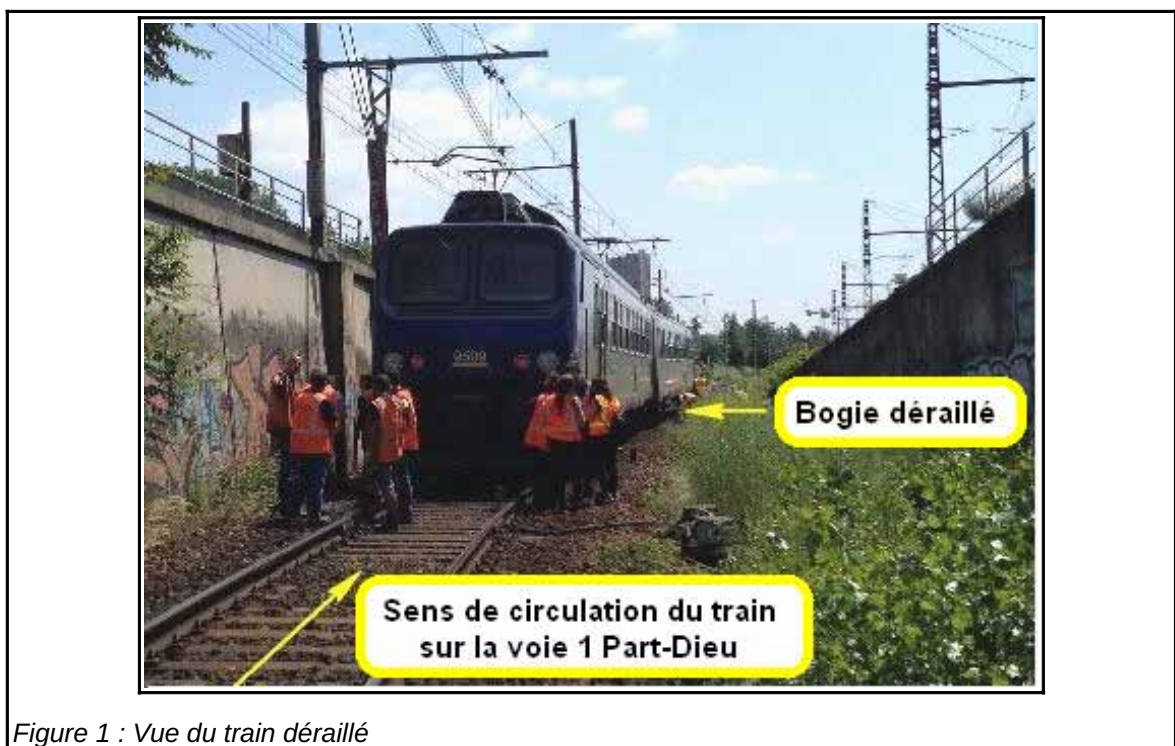
Figure 1 : Vue du train déraillé

Ce véhicule est resté en ligne et n'est pas sorti du gabarit de la voie sur laquelle il circulait.

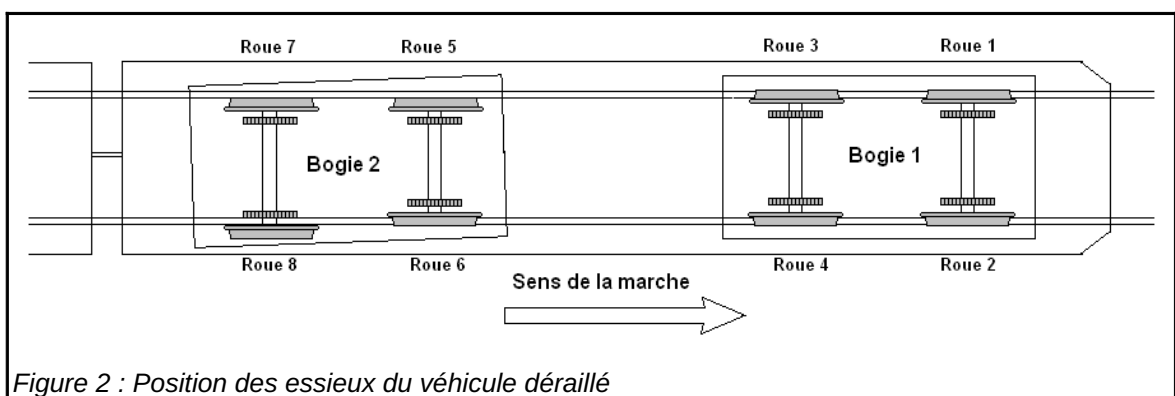
Figure 2 : Position des essieux du véhicule déraillé

La figure 2 visualise les positions qu'occupaient les huit roues du véhicule concerné après son déraillement. Les roues 5 et 7 sont tombées à l'intérieur de la voie et la roue 8 à l'extérieur. La roue 6 est restée sur le rail droit.

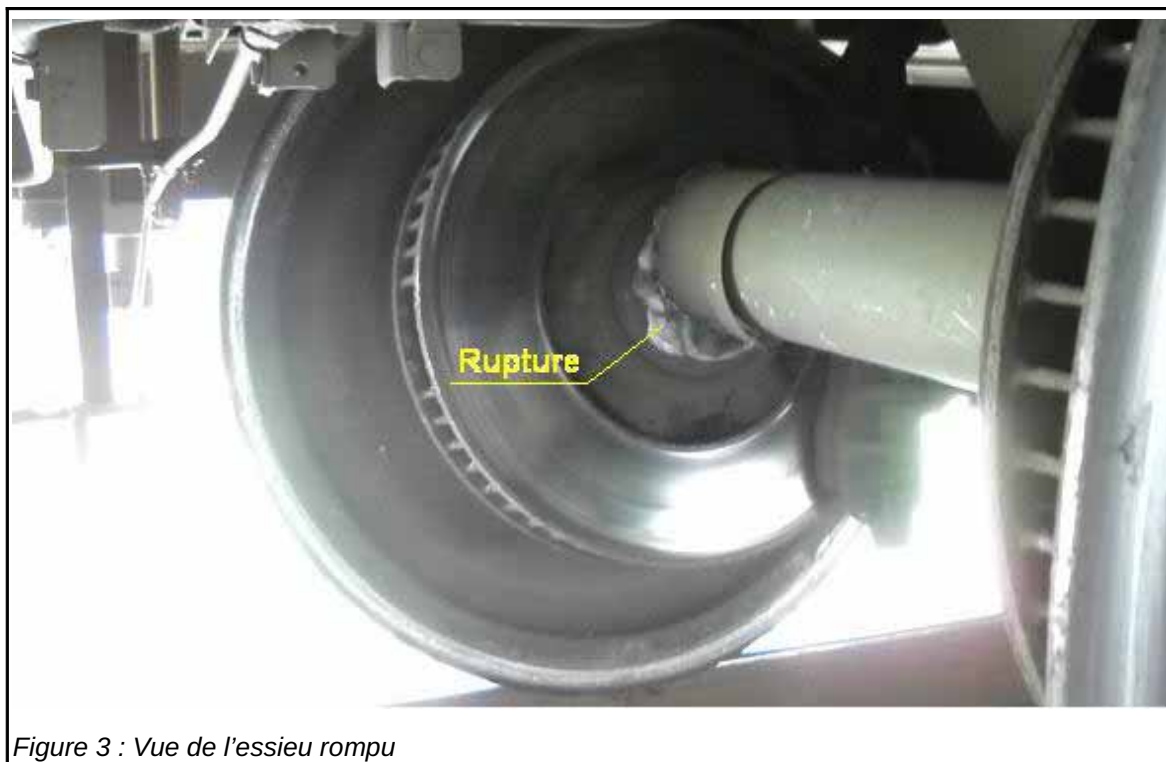
Figure 3 : Vue de l'essieu rompu

La cause directe du déraillement a été rapidement identifiée par les enquêteurs présents sur les lieux. Il s'agit de la rupture de l'axe de l'essieu 5-6 de la remorque ZR 19509 qui s'est produite à proximité du disque de frein situé de son côté droit par rapport au sens de la marche du train.

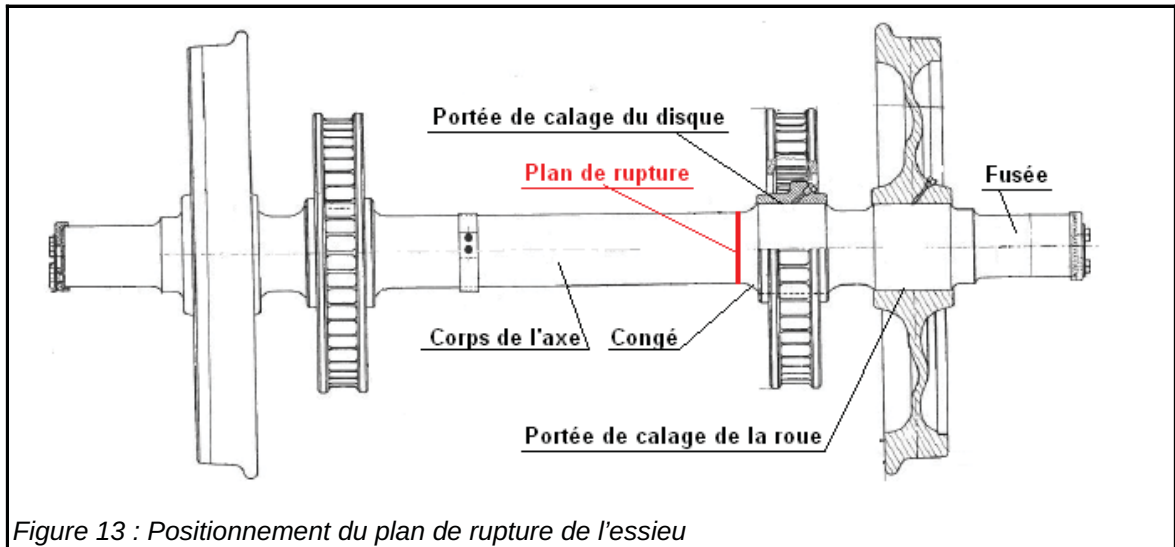
La rupture s'est produite dans le congé de raccordement entre le corps de cet axe et la portée de calage de l'un des disques de frein l'équipant.

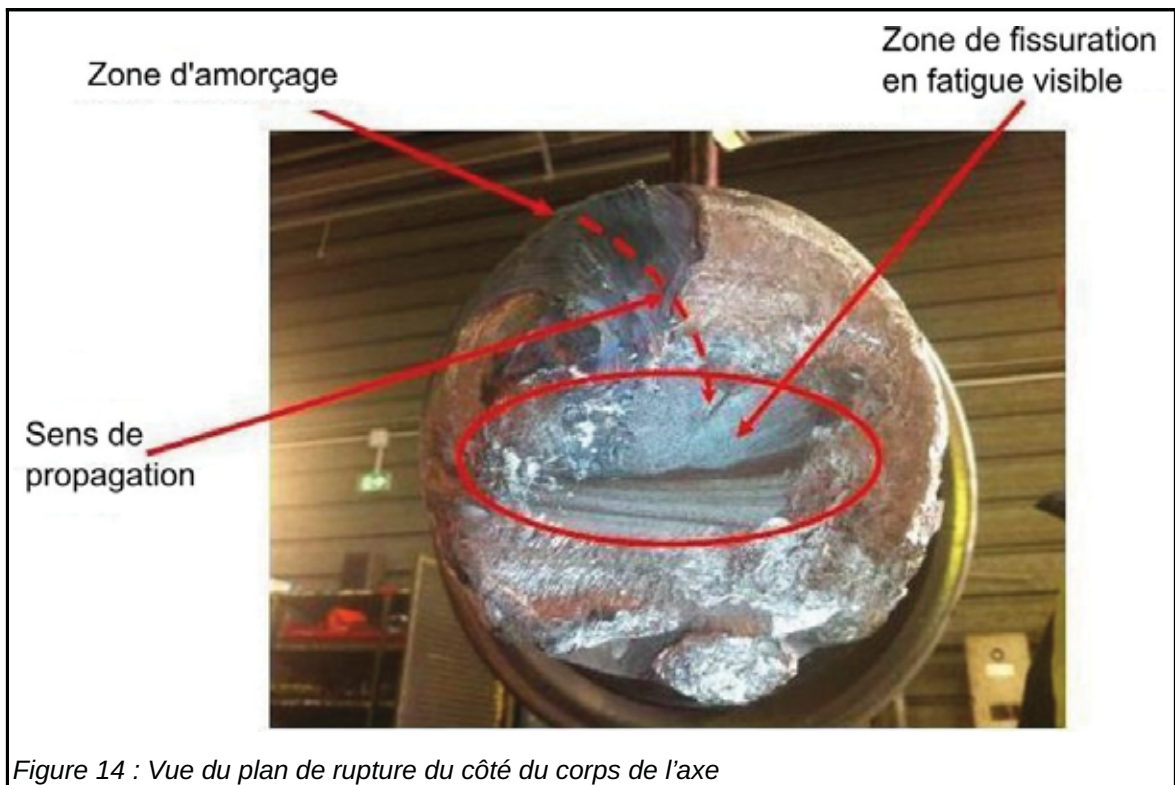
L'examen visuel du plan de rupture montre qu'elle fait suite à une fissuration de fatigue qui s'est propagée sur les deux tiers de la section de l'axe concerné.

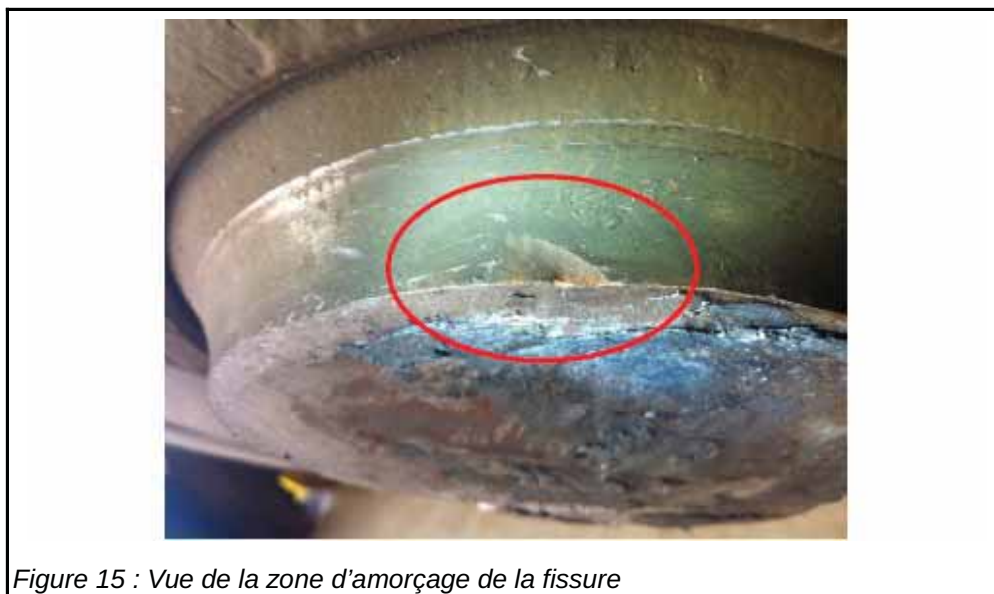
Figure 15 : Vue de la zone d'amorçage de la fissure

L'examen du congé de raccordement précité permet de localiser le défaut de surface qui a probablement été à l'origine de l'amorçage de la fissuration.

Il y apparaît que, dans le cadre de sa maintenance, l'axe concerné avait notamment subi des opérations de meulage destinées à y éliminer des défauts de surface tels que des piqûres de corrosion chimique et des traces de chocs, mais que certaines piqûres n'avaient pas été complètement traitées.

Le défaut présent dans la zone d'amorçage de la fissuration qui a conduit à la rupture de l'axe considéré est, de fait, situé dans une zone qui avait été meulée.

En raison de la dégradation de la surface de rupture, l'expertise visuelle n'a pas pu confirmer la présence éventuelle d'une piqûre résiduelle en fond de défaut et son rôle dans l'amorçage de la fissuration incriminée. Toutefois, elle a permis de détecter, dans le même congé de raccordement, deux défauts similaires présentant des piqûres résiduelles.

Au total, l'expertise visuelle réalisée par l'AEF fait ressortir que les opérations de meulage effectuées sur l'axe en cause présentaient des malfaçons graves, susceptibles d'être à l'origine de la fissuration qui s'y est développée, puis de sa rupture.

Or, il importe que de telles piqûres soient totalement éliminées lors des opérations de révision des essieux car elles constituent potentiellement des zones d'amorçage de fissures.

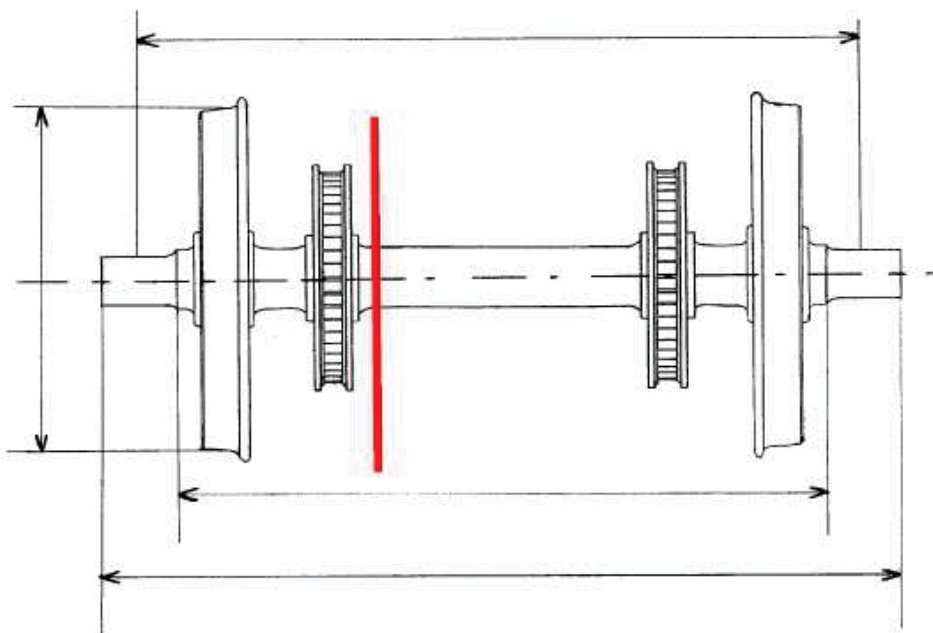
Schéma 1 : Localisation de la rupture

La rupture de l'axe est localisée dans la zone entre le rayon de raccordement de la portée de calage du disque et le corps (schéma 1).

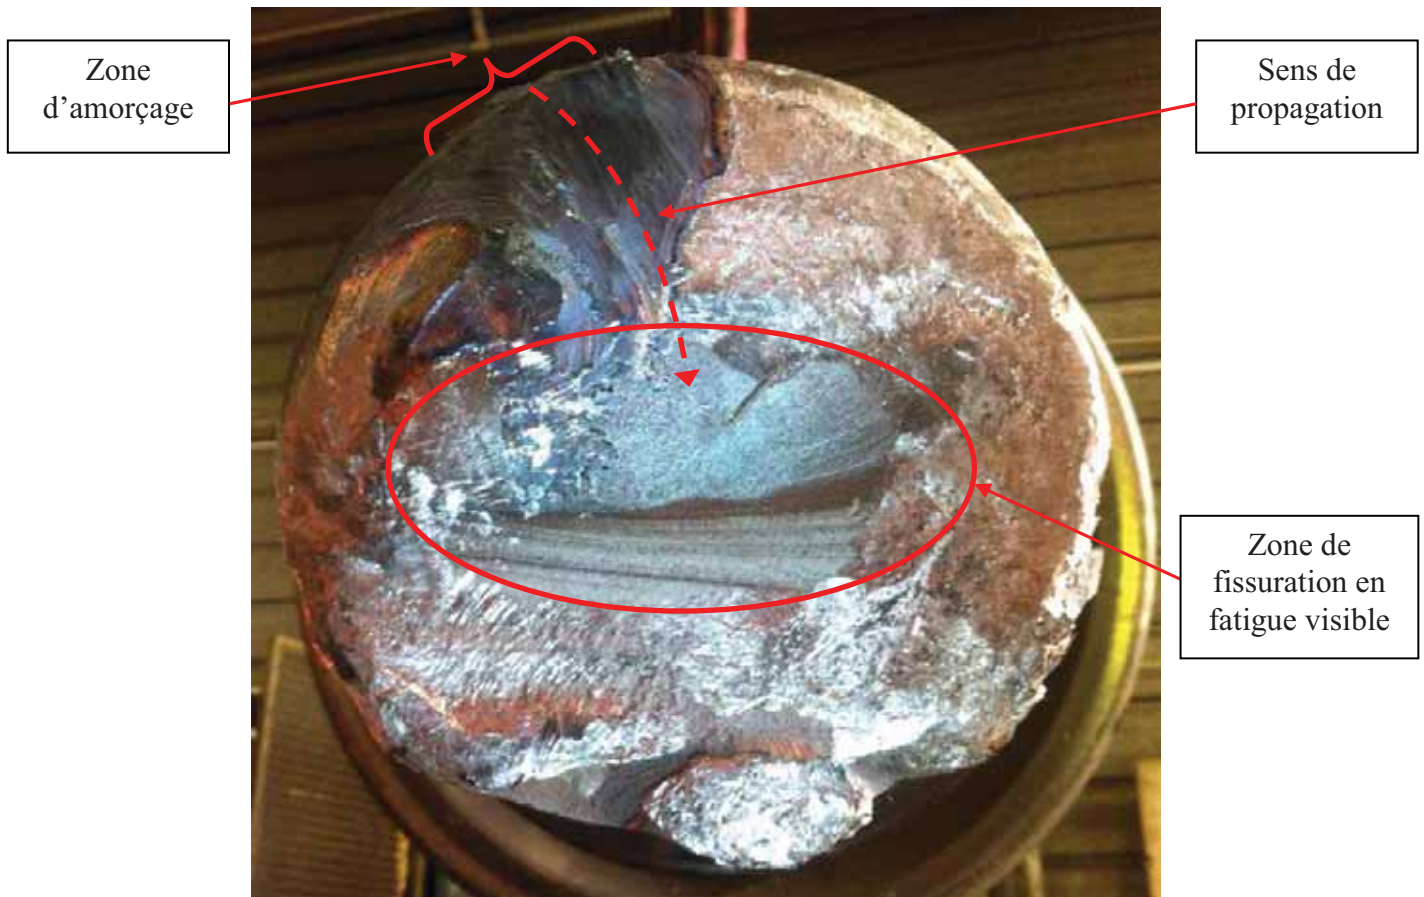
Photo 1: Faciès de rupture côté corps.

L'examen du faciès côté disque est trop endommagé pour être exploitable. En revanche le centre du faciès côté corps est épargné et révèle une propagation de la fissure par fatigue sur près de 2/3 de la section de l'axe. Connaissant le sens et l'orientation de la propagation d'une fissure de fatigue en flexion rotative il est possible de localiser approximativement la zone d'amorçage (Photo 1).

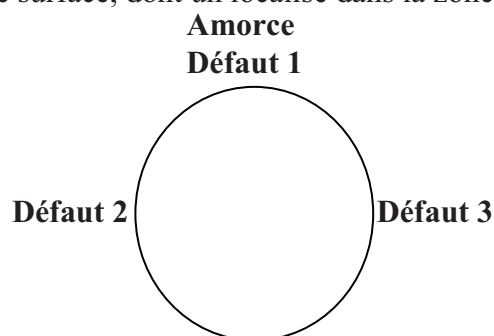
Schéma 2 : Localisation des défauts de surfaces

La surface de l'axe aux abords de la rupture côté disque de frein n'est pas dégradée et permet d'observer trois défauts de surface, dont un localisé dans la zone d'amorçage (schéma 2).

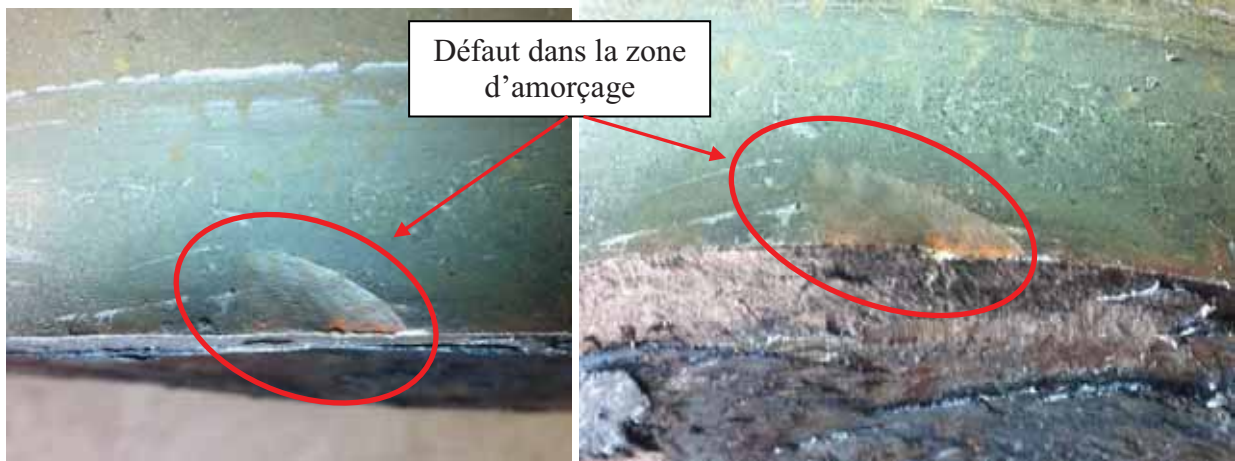
Photo 2: Défaut n°1 dans la zone d'amorçage

Photos du défaut n°1 avant nettoyage (photos 2 et 3) :

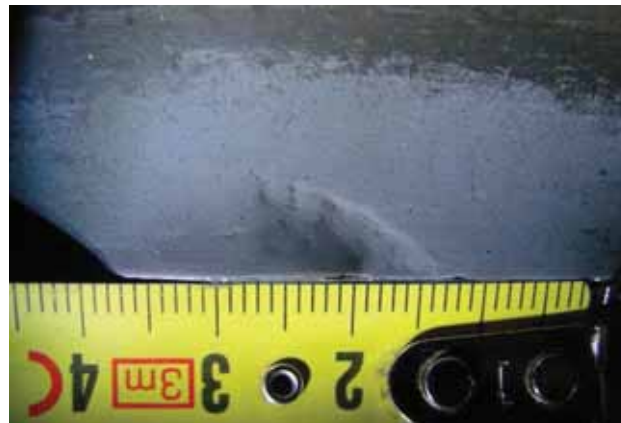
Photo 4: Défaut de surface n°1 avant décapage

On observe après nettoyage que le défaut n°1 est recouvert de peinture. La peinture ne présente aucune dégradation (photo 4).

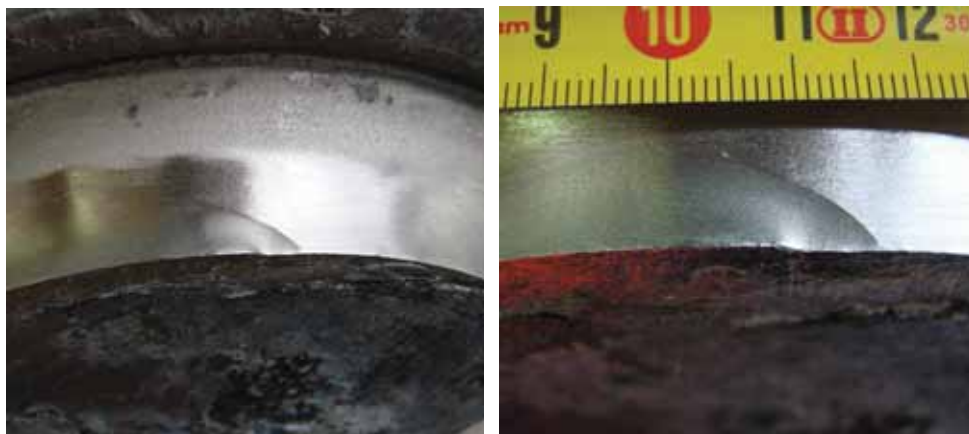
Photo 5: toilée sur toute la circonférence de l'axe côté

Le décapage de la peinture permet d'observer que la sortie du congé de raccordement côté corps est toilée sur toute la circonférence de l'axe (photo 5). Le défaut 1 correspond à une reprise par meulage (photo 6).

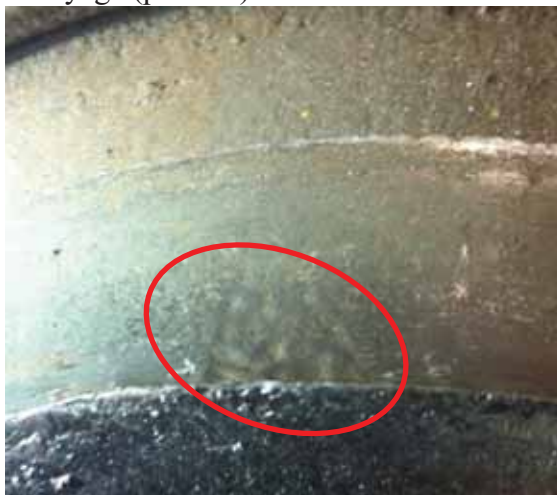
Photo 7: Défaut de surface n°2 avant nettoyage

Photo du défaut n°2 avant nettoyage (photo 7).

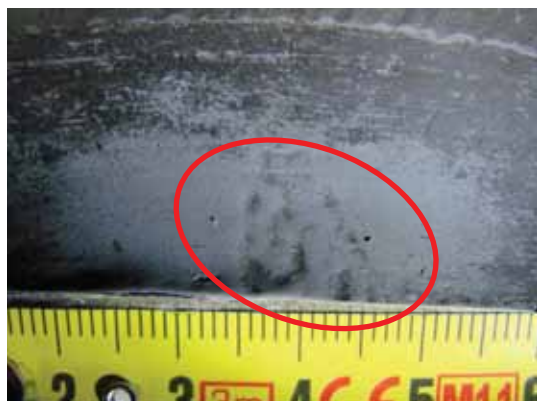
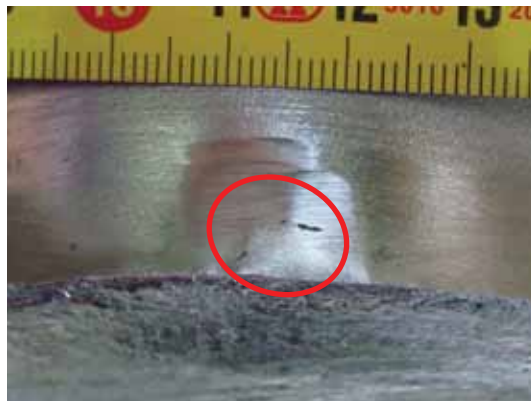
On observe après nettoyage que le défaut est recouvert de peinture. La peinture ne présente aucune dégradation (photo 8). Le défaut 2 correspond à une reprise par meulage. Des piqûres de corrosion résiduelles sont également observées dans la zone (photo 9).

Photo 8: Défaut de surface n°2 avant décapage

Photo 9: Défaut de surface n°2 après décapage

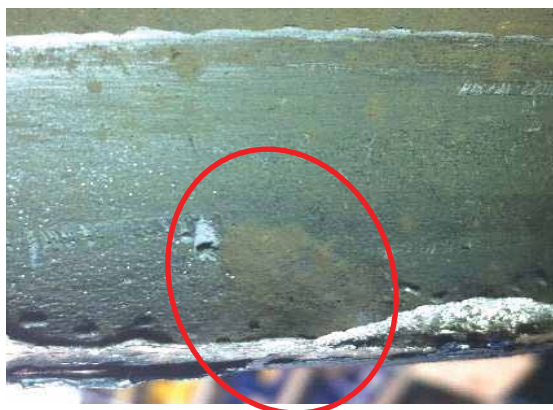
Photo 10: Défaut de surface n°3 avant nettoyage

Photo du défaut n°3 avant nettoyage (photo 10).

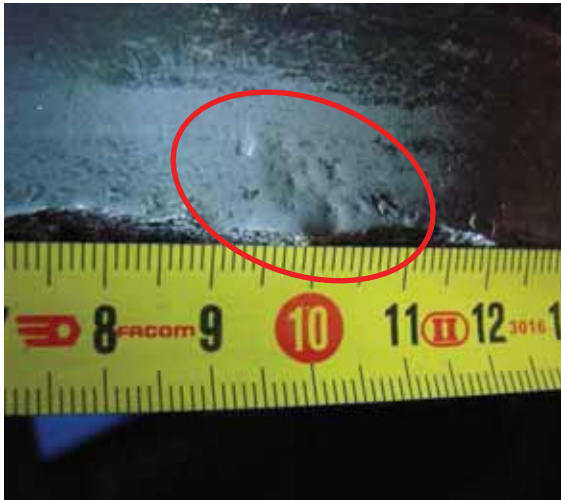
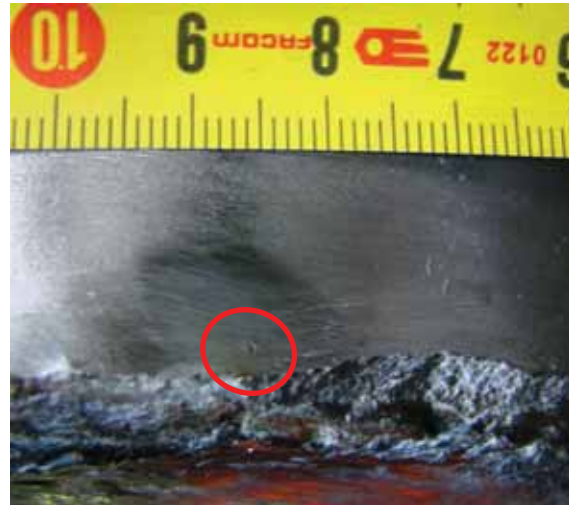
On observe après nettoyage que le défaut est recouvert de peinture. La peinture ne présente aucune dégradation (photo 11). Le défaut 3 correspond à une reprise par meulage. Une piqûre de corrosion résiduelle est également observée dans la zone (photo 12).

Photo 11 : Défaut de surface n°3 avant décapage

Photo 12: Défaut de surface n°3 après décapage

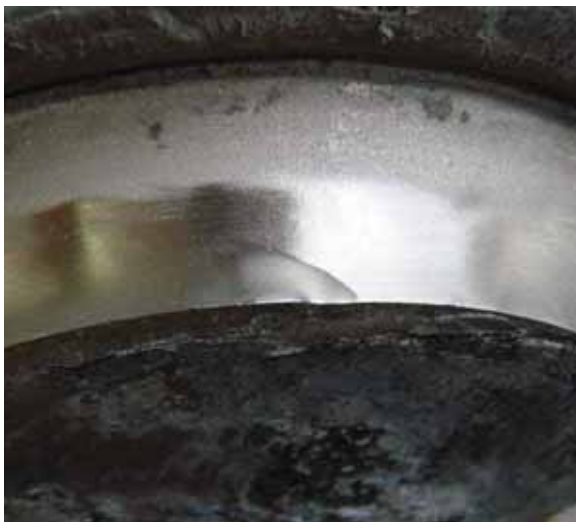
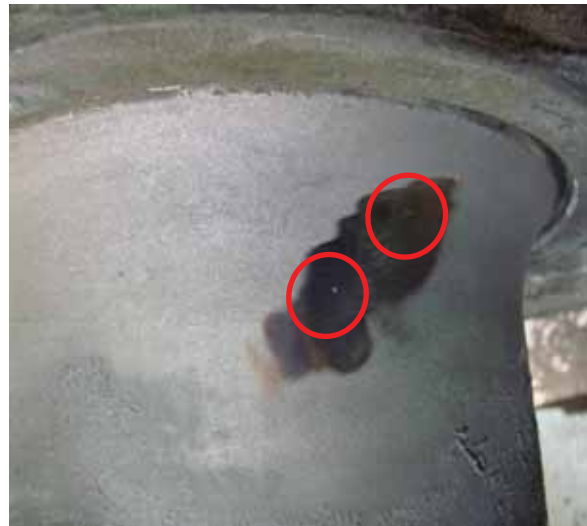
A la différence du congé de raccordement côté rupture, toilé (photo 13), le congé de raccordement côté opposé de la rupture est grenailé comme le reste du corps de l'axe (photo 14). Il présente également des traces de meulage avec des piqûres de corrosion résiduelles dans les zones meulées.

Photo 13: Congé de raccordement côté rupture

Photo 14: Congé de raccordement côté opposé

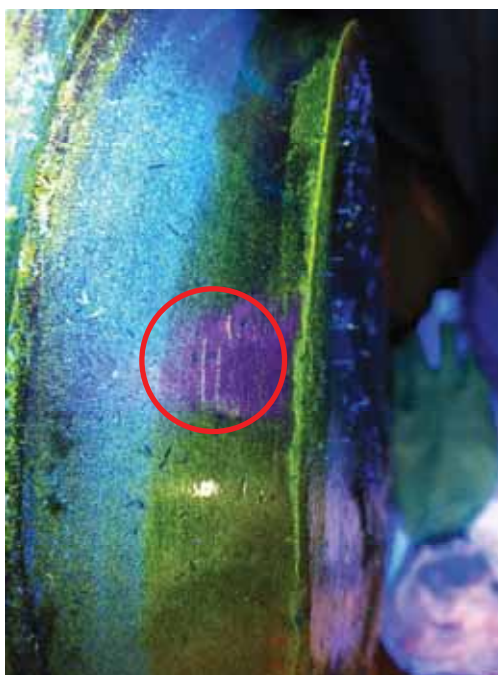
Photo 15: Zone du défaut 2

L'examen a été réalisé selon le document technique TR1004 Annexe 1, de part et d'autre de la rupture et dans le congé de raccordement opposé à la rupture. L'examen met en évidence des indications dans la zone de meulage du défaut n°2 (Photo 14).

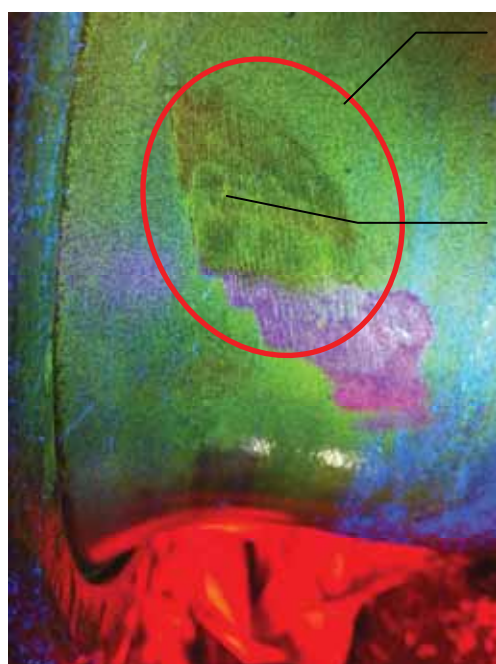
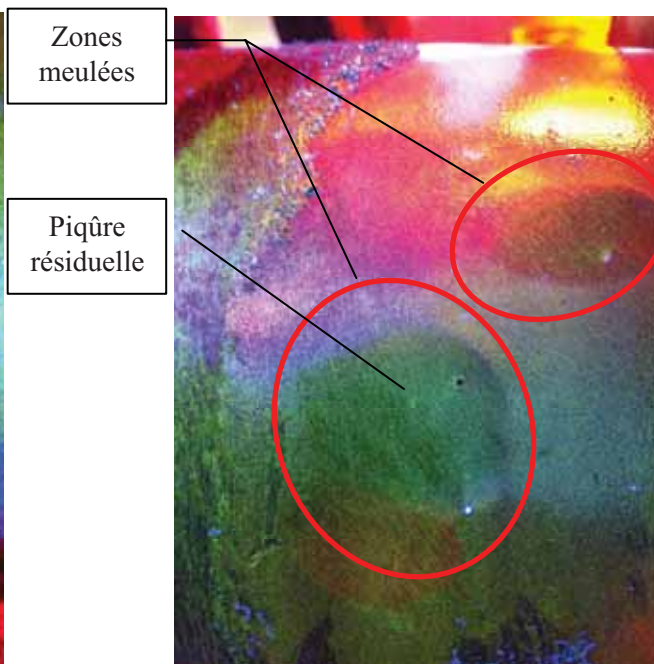
D'autres indications ont été observées correspondant aux piqûres de corrosion encore présentes dans les zones de meulage ou aux stries de meulage.

Photo 16: Zone côté opposé à la rupture

Photo 17: Zone côté opposé à la rupture

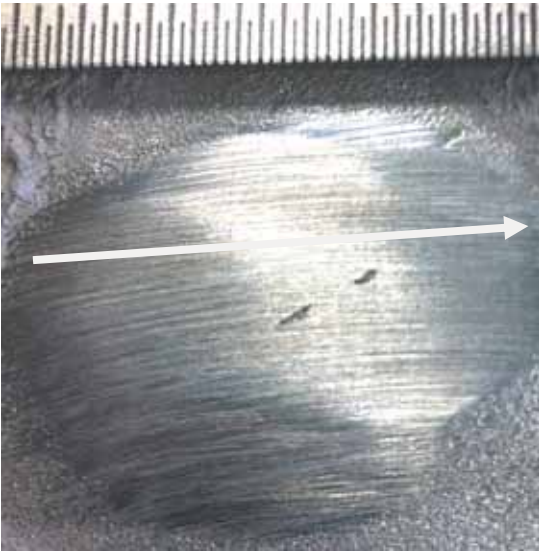
Photo 2 : zone 4 \_ meulage longitudinal

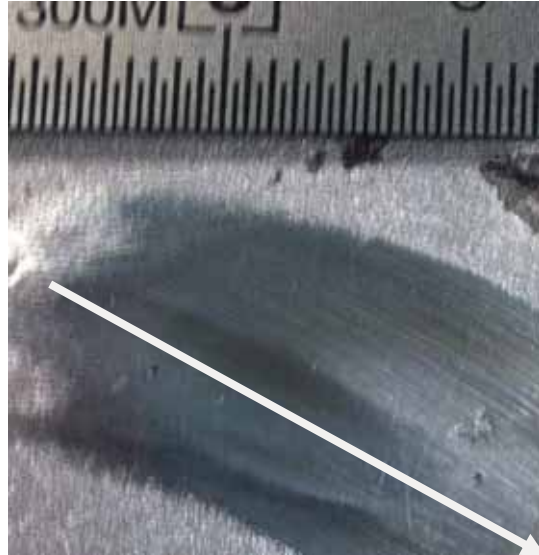
Photo 3 : zone 8 \_ meulage 30°

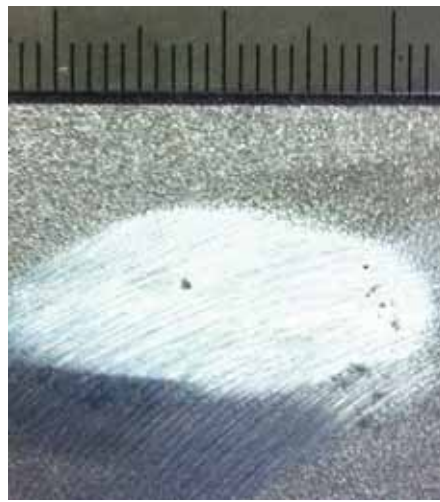
Photo 5 : zone 13 \_ défaut résiduel

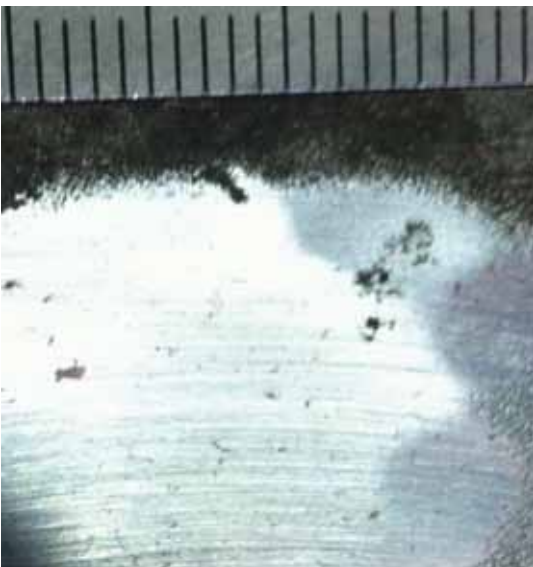
Photo 6 : zone 7 \_ reprise de corrosion

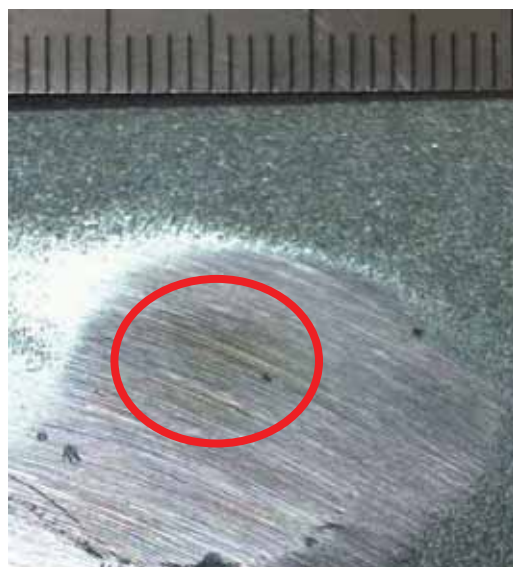
Photo 7 : zone 12 \_ coloration

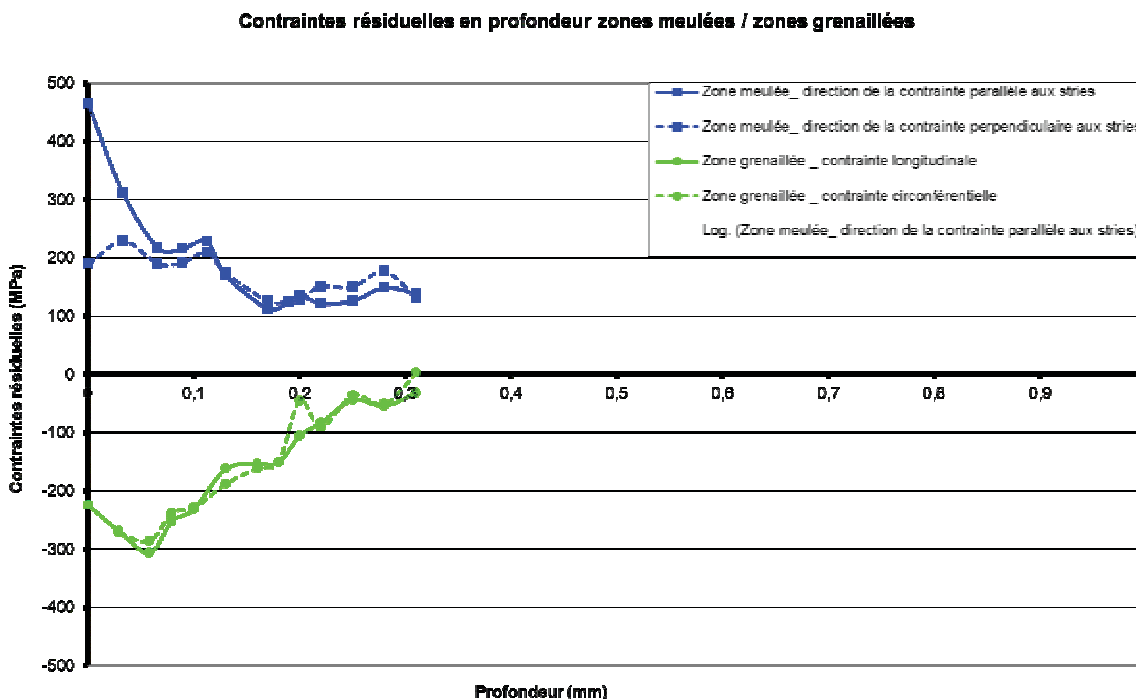
Figure 1 : profil des contraintes résiduelles en profondeur

Dans la zone grenillée, la contrainte en surface est de l'ordre de -220 MPa avec un maximum de compression à -306 MPa à 0,06 mm de profondeur. Les contraintes résiduelles s'annulent à 0,30 mm de profondeur.
