BEA-TT

*Rapport d'enquête technique
sur la dérive du TER n° 871479
survenue le 18 décembre 2013
à Mérens-les-Vals (09)*

juin 2015

Affaire n° BEATT-2013-012

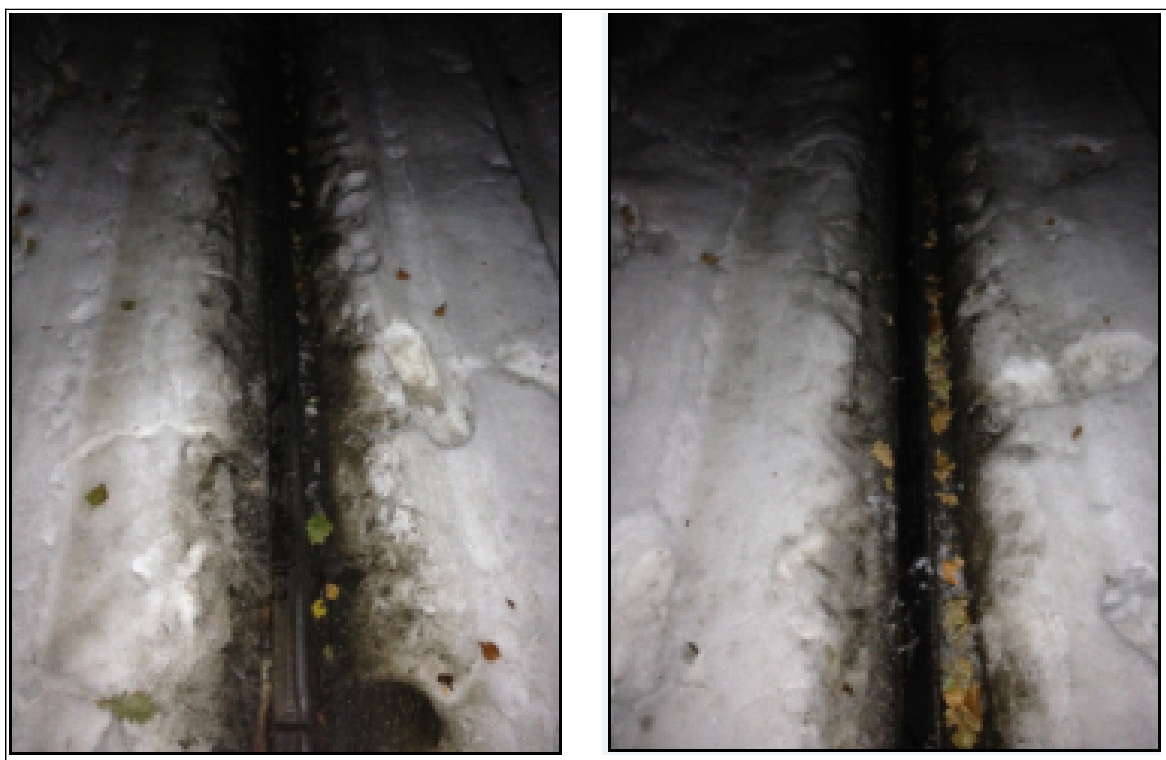
Fig 6 : Vues des rails sur les lieux de la dérive quelques heures après qu'elle est survenue

- d'une part, en l'absence de nettoyage, les rails y étaient couverts de feuilles en état de décomposition ;
- d'autre part, la neige fondante les rendait humides.

Dans cette région de l'Ariège, la température est, ce jour-là, légèrement positive. La voie et ses abords sont enneigés depuis des chutes de neige survenues le 30 novembre précédent. Les rails sont humides et pollués par des feuilles en état de décomposition.

Dans ce cadre, y inscrire la section de ligne reliant Ax-les-Thermes à Latour-de-Carol parmi celles qui présentent, de manière répétitive, une adhérence dégradée nécessitant la mise en œuvre de mesures préventives et correctives adaptées.
