**RAPPORT
D'ENQUÊTE TECHNIQUE**
sur le déraillement et la perte de chargement
d'un train de fret transportant de l'éthanol
survenus le 13 mars 2017
en gare de triage de Sibelin
sur la commune de Solaize (69)

Février 2019

**Bureau d'Enquêtes sur les Accidents
de Transport Terrestre**

Affaire n° BEATT-2017-03

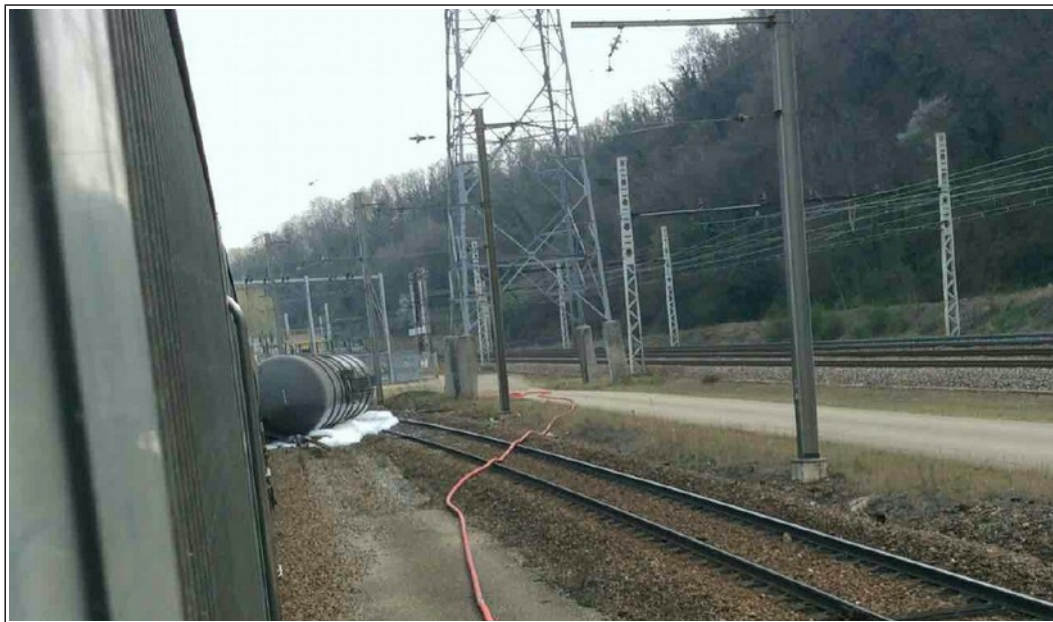
Figure 1 : le premier wagon qui a déraillé vu de la cabine de conduite
(en cours d'intervention des secours)

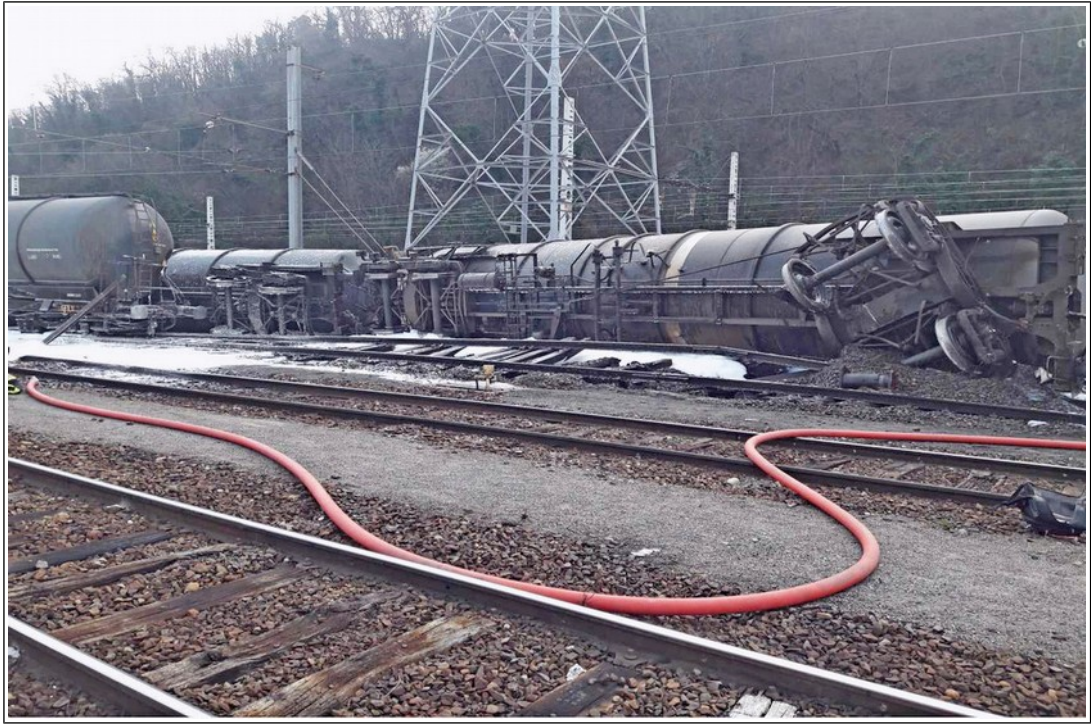
Une fuite importante de carburant se déclare sur le 5^e wagon par deux orifices percés dans la citerne.

Figure 2 : les deux wagons couchés et la voie emportée

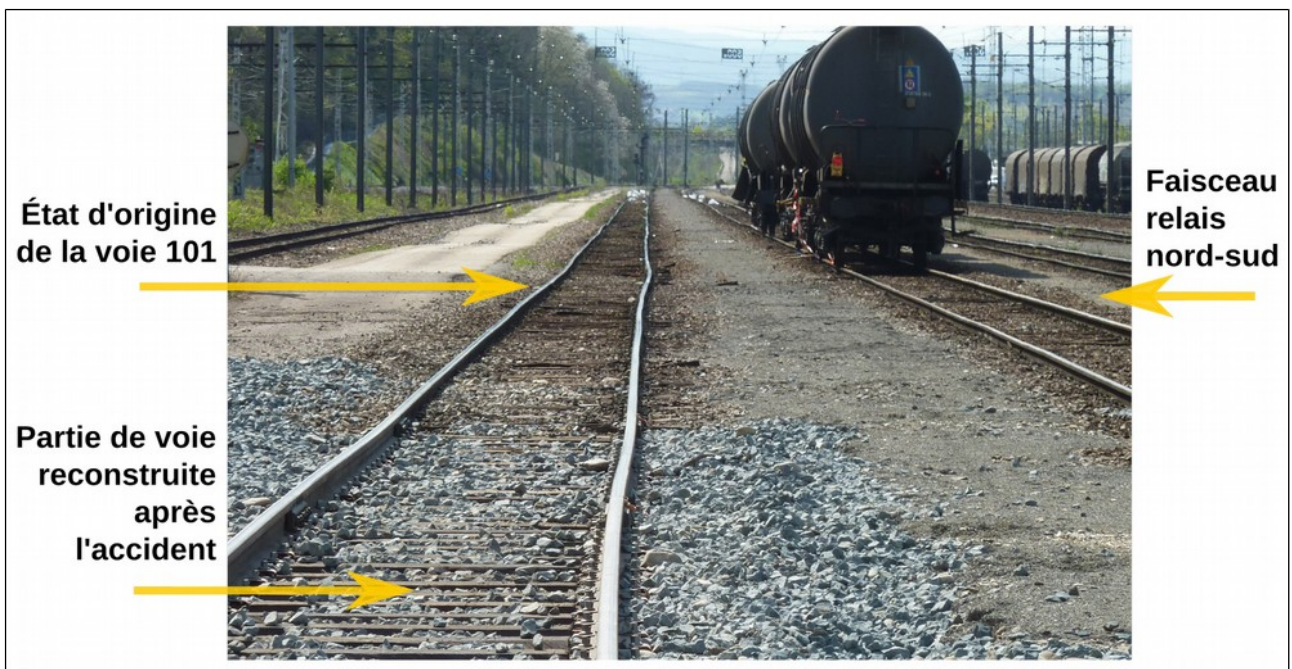
La voie est en assez mauvais état général. Le sol d'assise est humide. Le ballast est pollué. Les traverses ont un aspect, pour partie, vermoulu. Nous y reviendrons plus en détail dans le chapitre sur les investigations. Des travaux d'entretien avaient permis en 2006 de remplacer les traverses à raison d'une sur deux dans la courbe où a eu lieu l'accident, et de une sur trois dans l'alignement.

Figure 7 : l'état général de la voie en avril 2017

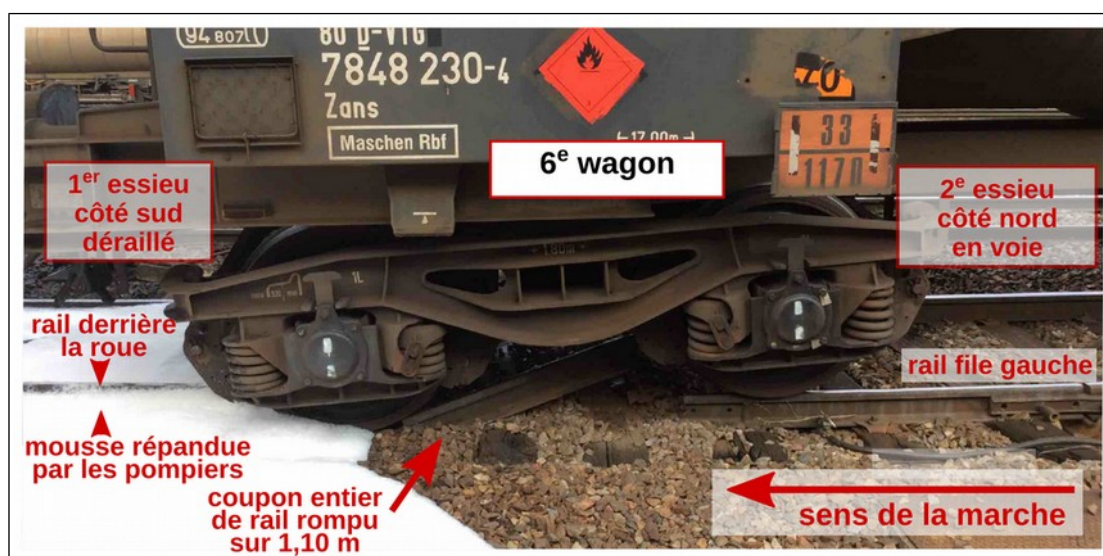
Figure 15 : le bogie avant du 6^e wagon

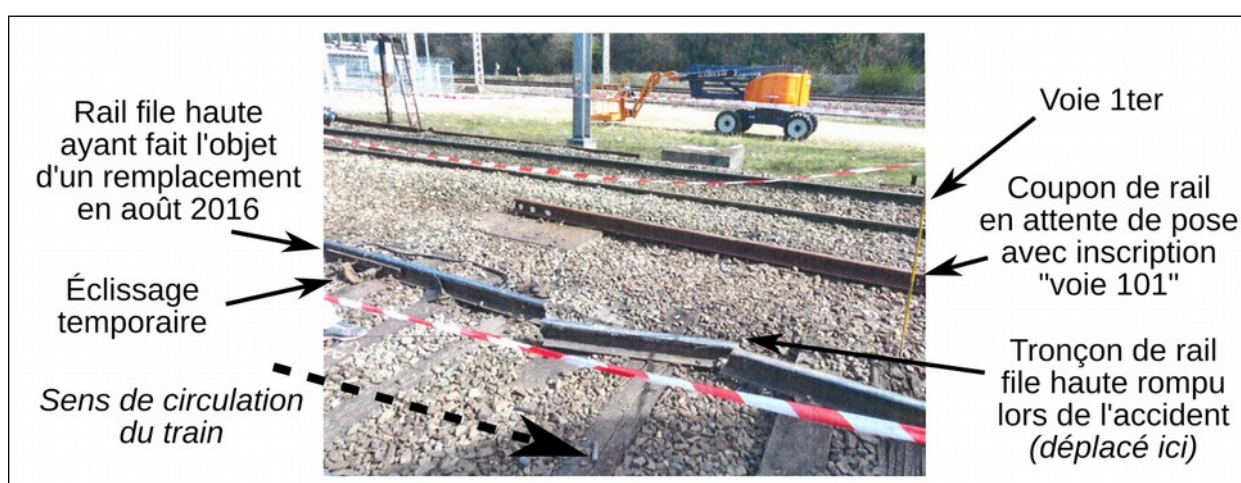
- le rail à l'amont a fait l'objet d'un renouvellement récent. Ce renouvellement date d'août 2016 comme nous le verrons plus loin ;
- un éclissage provisoire par « Cés » de serrage (toujours en place) marque la séparation entre ce rail renouvelé et le rail plus ancien qui est rompu. Sur ce rail ancien, la date de 1964 est imprimée, indiquant que le rail est plus ancien que la construction du triage ;
- une première section de rupture se situe à 1,73 m du joint des « Cés » ;
- une seconde section de rupture se situe 1,10 m plus loin. Le coupon de rail compris entre ces deux ruptures mesure 1,10 m.
- sur le bord de la voie, entre la voie 101 et la voie 1ter adjacente, des coupons de rail portant l'inscription « voie 101 » sont alignés en attente de pose.

Figure 16 : le rail file haute rompu

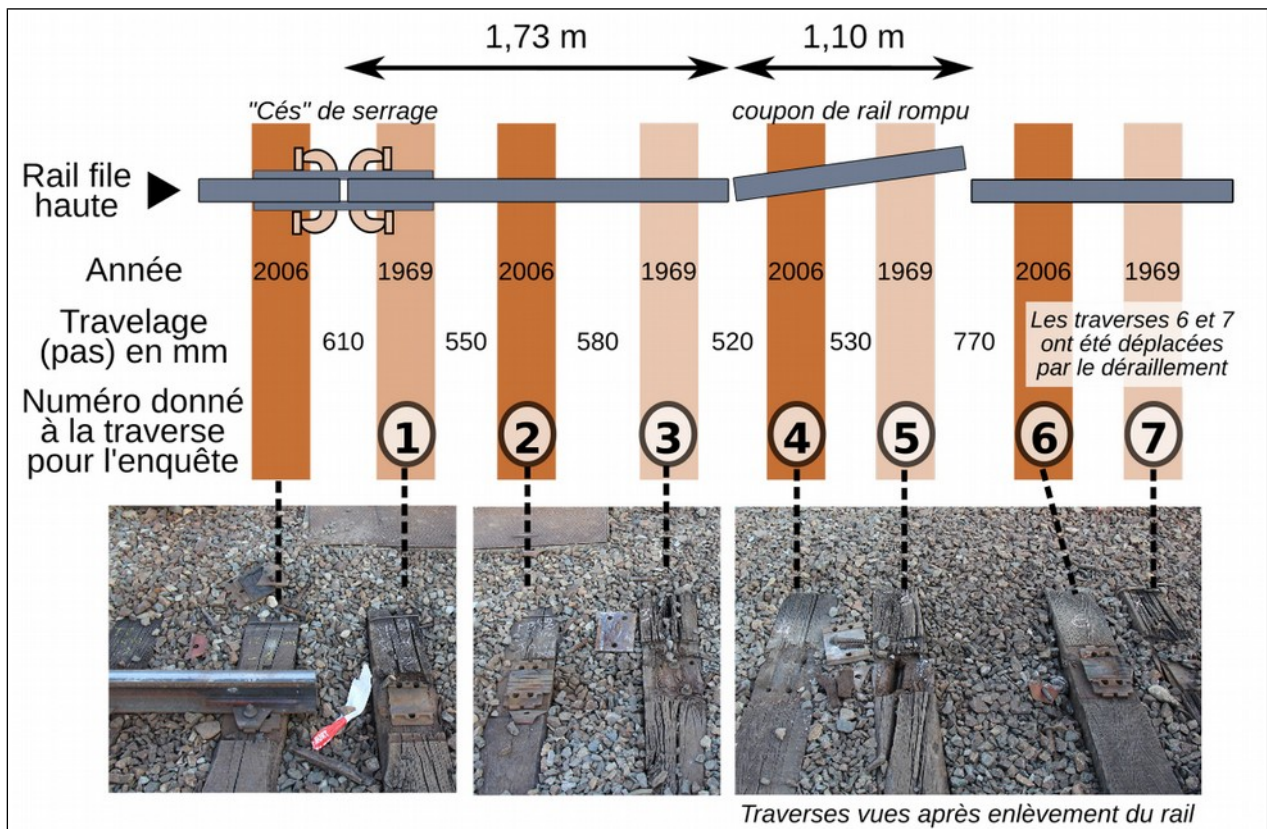
Les traverses suivantes sont très atteintes. Certaines sont détruites.

Figure 17 : les traverses dans la zone de rupture du rail file haute

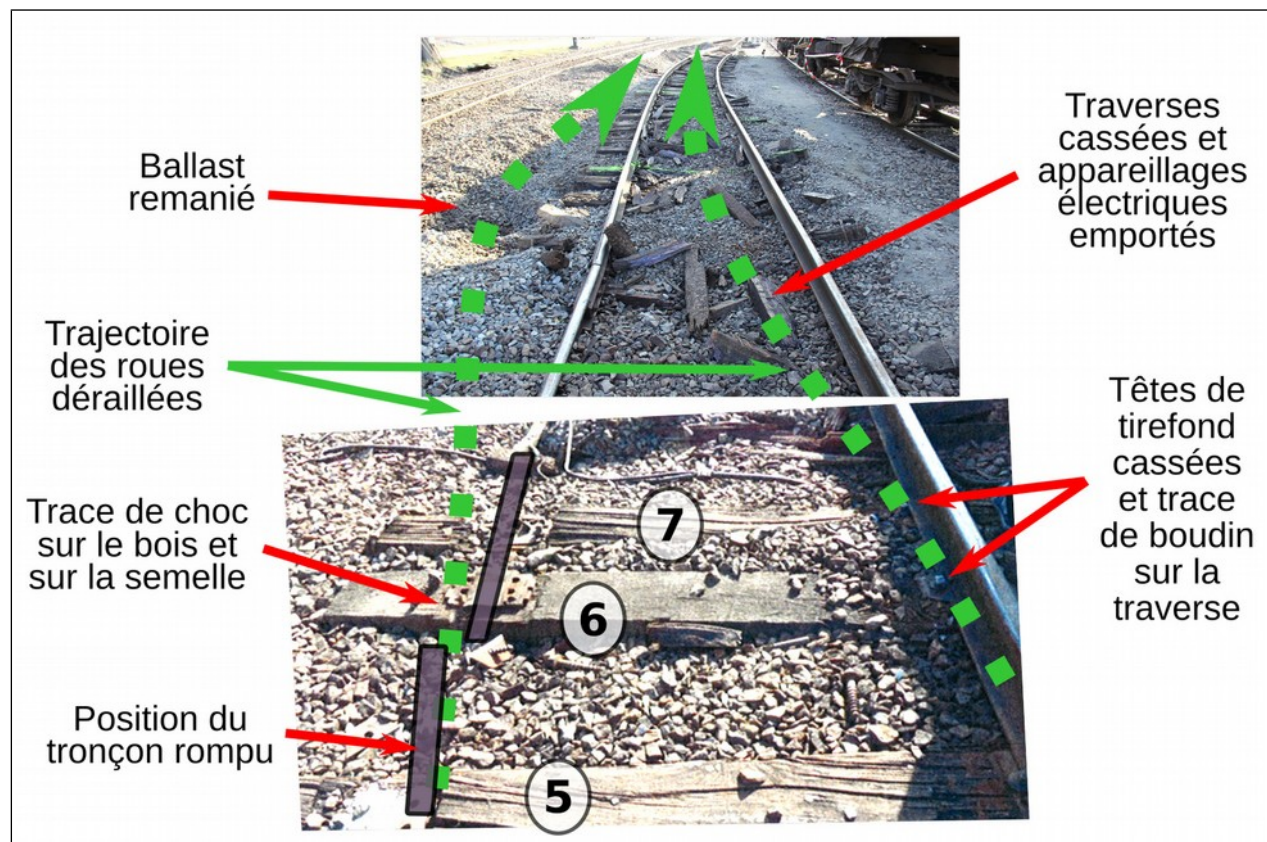
Figure 18 : trajectoire des roues suite au déraillement et dégâts à la voie à l'aval

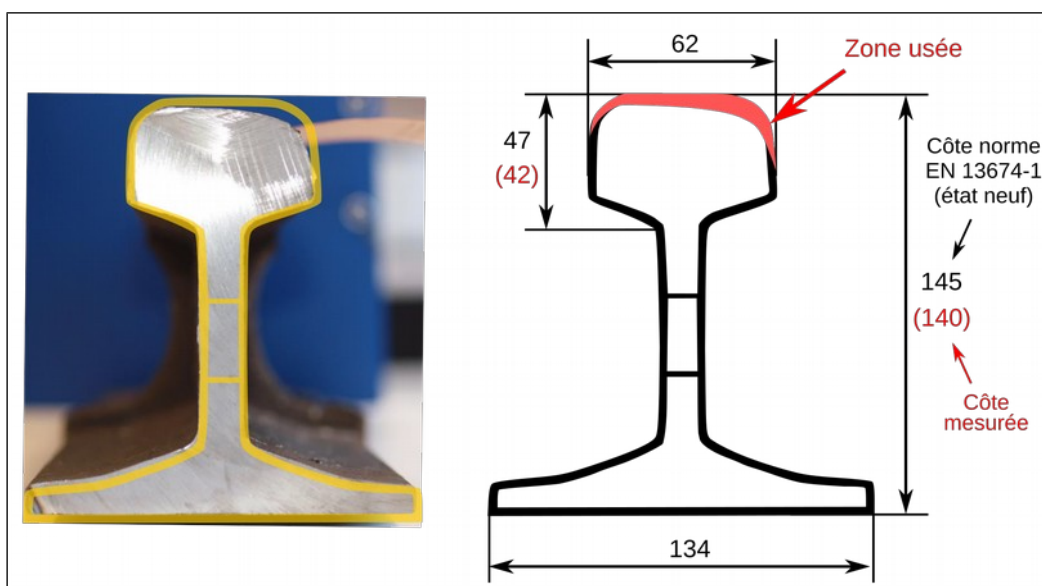
Cette usure témoigne des fortes sollicitations du rail en file haute dans la courbe de faible rayon. Elle reste cependant largement en deçà des tolérances admises et elle n'entame pas de façon significative la capacité de résistance du rail.

Figure 19 : perte de matière sur le rail file haute

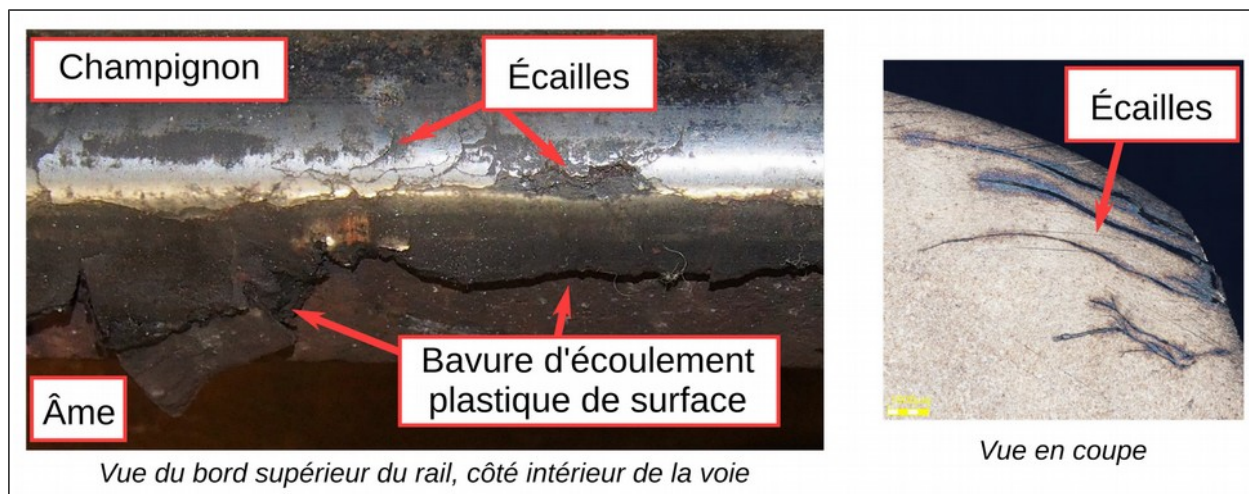
Ces bavures sont combinées à la formation « d'**écailles** » en surface sur la table de roulement (voir figure ci-après). Elles sont bien visibles à proximité des sections rompues. Il s'agit d'un défaut connu sur les rails, dit de « défibrage » de la bande de roulement, appelé aussi « **shelling** ».

Figure 20 : défaut d'écaillage à la surface du champignon du tronçon rompu

Ce défaut d'écaillage résulte d'une fatigue de contact.

Le référentiel interne de SNCF Réseau « Codification des défauts de rail », qui classe l'ensemble des défauts identifiables sur le réseau ferré, répertorie le défaut d'écaillage en surface sous le code « 2222 ». Ce référentiel précise que le défaut affecte principalement, sur le réseau, les rails en file haute de courbe (c'est le cas ici). Le référentiel précise aussi que le défaut est connu pour son **évolution en fissuration transversale** se propageant dans le cœur du champignon jusqu'à la rupture complète du rail. Un écaillage constaté en surface peut ainsi être le signe de l'amorce d'une fissure en fatigue qui descend plus profondément dans le rail et qui devrait être étudiée et surveillée.

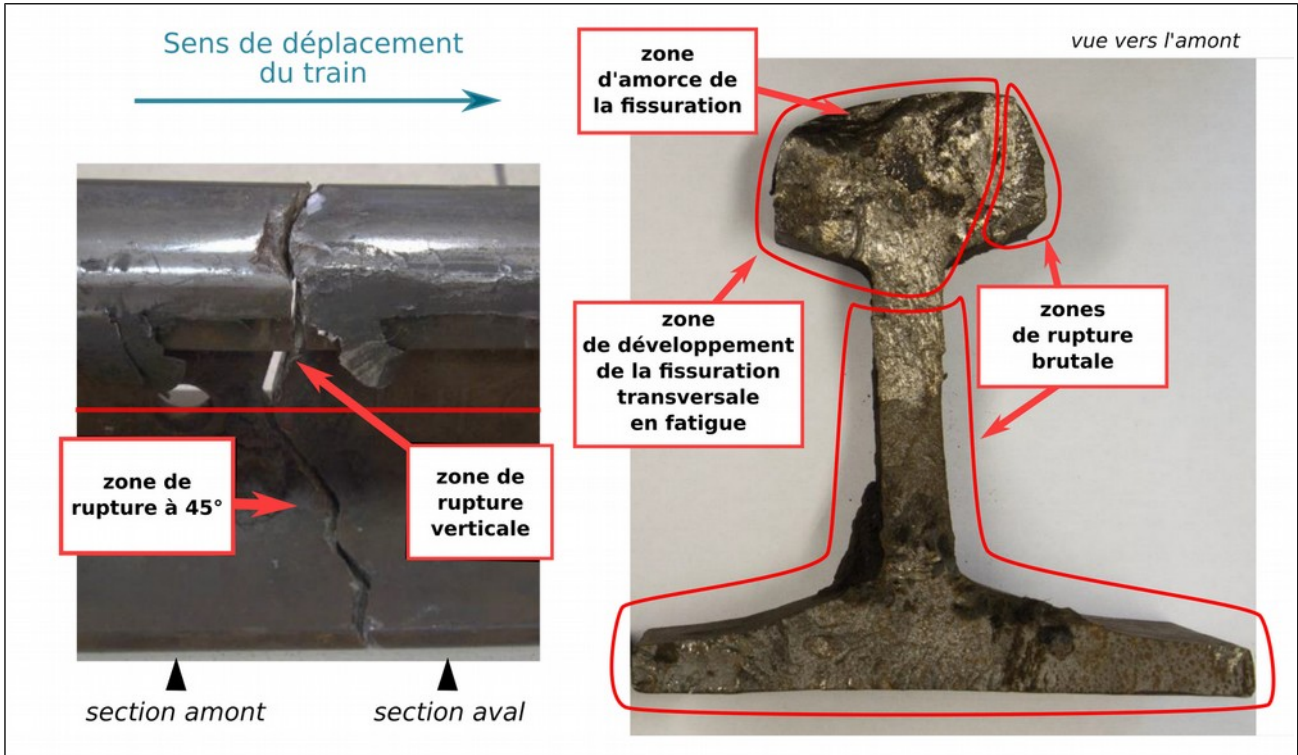
La **rupture amont**, la première dans le sens de la marche du train, est verticale dans la zone du champignon, puis a une inclinaison d'environ 45° dans la partie inférieure du rail. Les observations de l'expertise métallurgique indiquent qu'une importante fissuration progressive transversale en **fatigue** s'est développée dans cette section antérieurement à l'accident.

Figure 21 : détail de la rupture amont

Selon l'expertise métallurgique, le mécanisme s'est amorcé dans une des fissures d'écaillage en surface. La fissure s'est développée jusqu'à occuper **80 %** de la section du champignon au jour de l'accident. Sous l'effet des charges cycliques des trains, la fissure s'est propagée d'abord proche de la surface de roulement, du côté du rail interne à la voie, puis elle est descendue verticalement dans l'intérieur de champignon. Ce mécanisme est classique. Il correspond à l'évolution possible du « shelling » décrite dans le référentiel sur les défauts de rail et mentionnée ci-dessus.

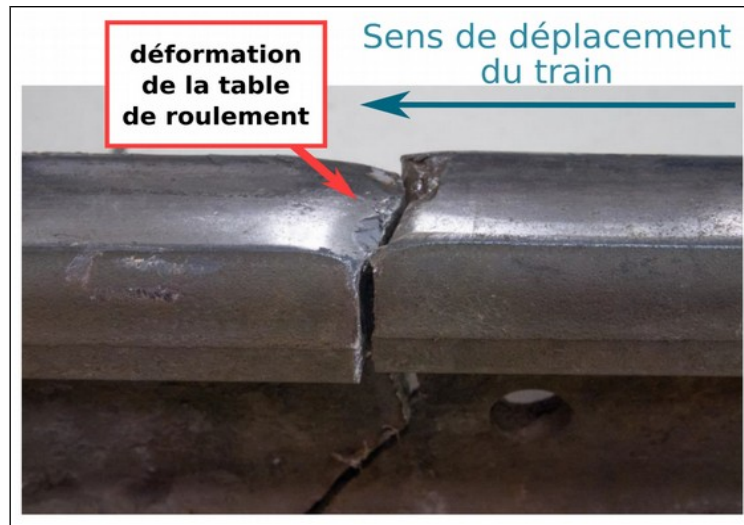
Une dernière observation peut être faite sur cette rupture amont : la section aval rompue présente une déformation significative de la table de roulement (voir figure ci-après). Cette déformation est la conséquence d'un choc sur l'extrémité aval du rail laissée libre par la rupture. Ce choc résulte du passage énergétique d'une ou plusieurs roues après la rupture.

Figure 22 : déformation de la table de roulement sur la rupture amont

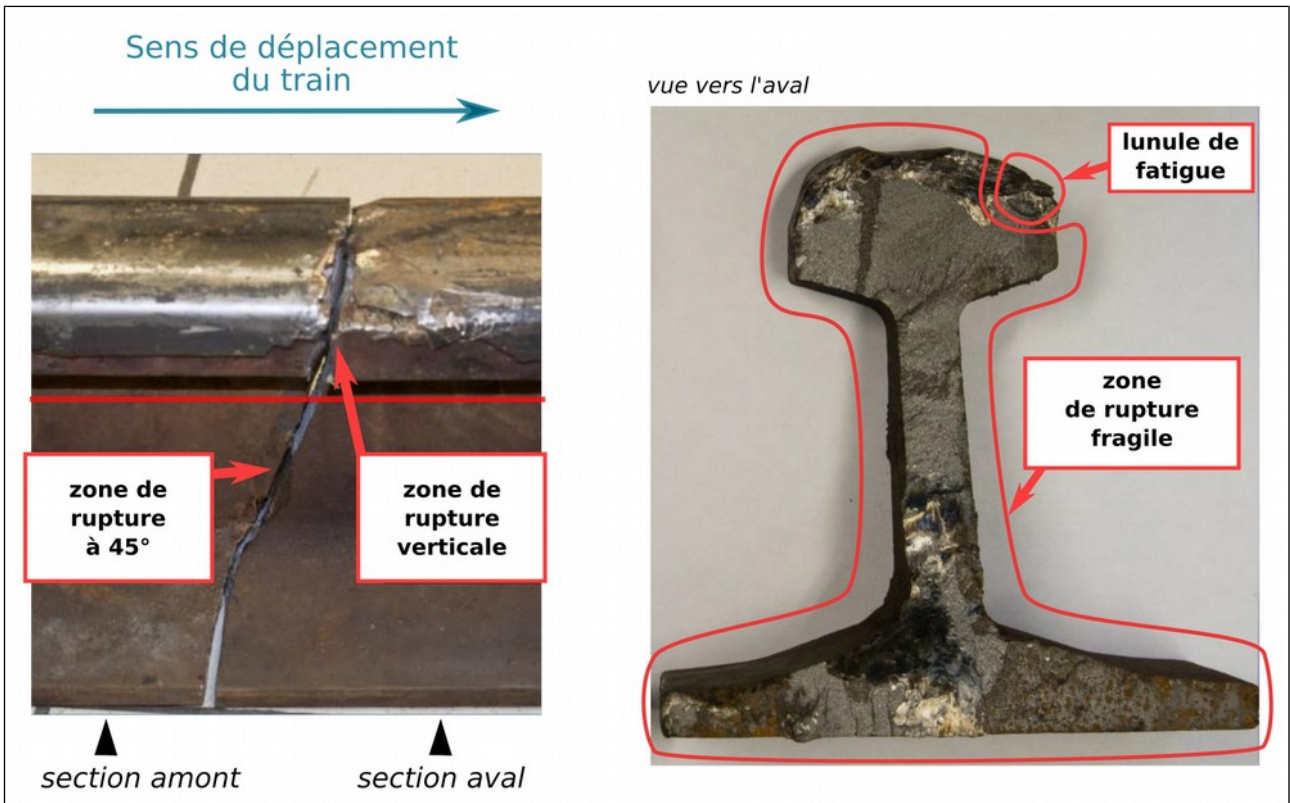
L'autre rupture, la **rupture aval**, est verticale dans la zone du champignon, puis inclinée à environ 45° dans la partie inférieure du rail. Le champignon est également écaillé en surface selon le même défaut de rail « 2222 ».

Figure 23 : détail de la rupture aval

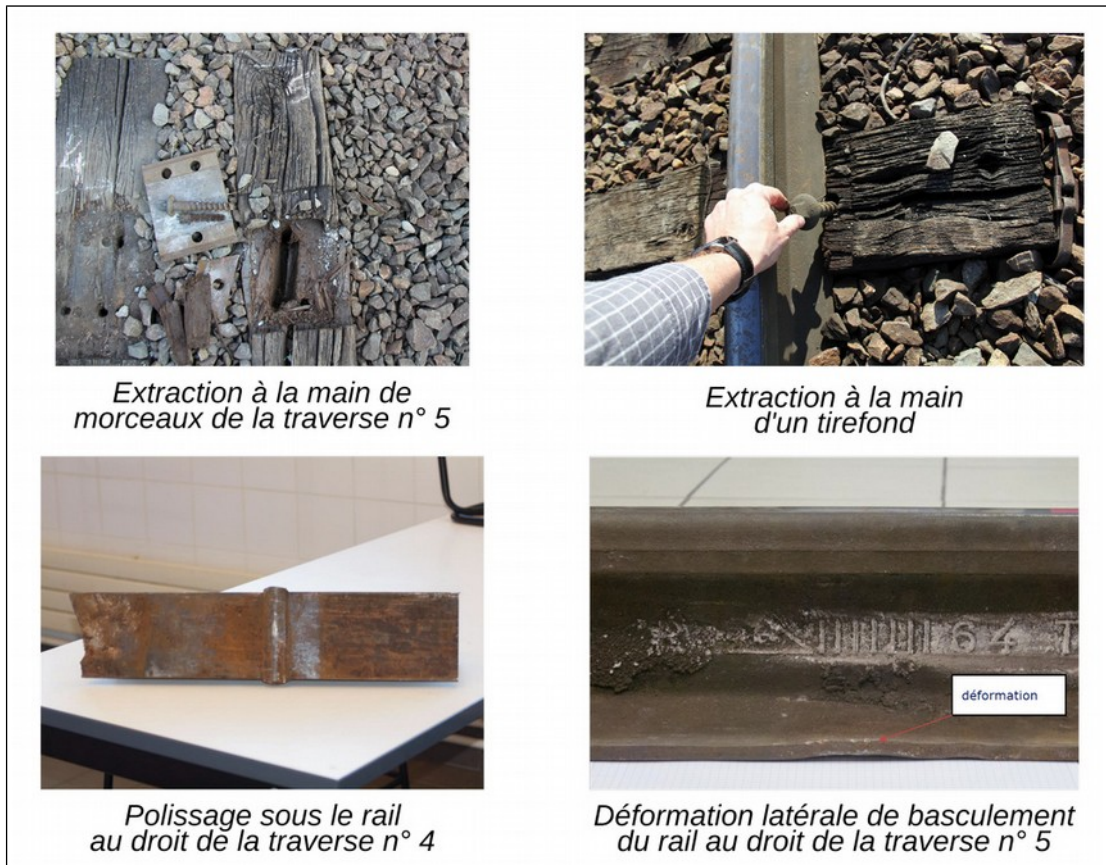
- Le patin du rail est aussi déformé au droit des traverses n° 4 à n° 6 sur le bord extérieur du rail. La déformation de bascule latérale du rail témoigne des fortes poussées latérales produites par le guidage des wagons dans la courbe de faible rayon.

Figure 24 : défauts de fixation du rail observés sur site

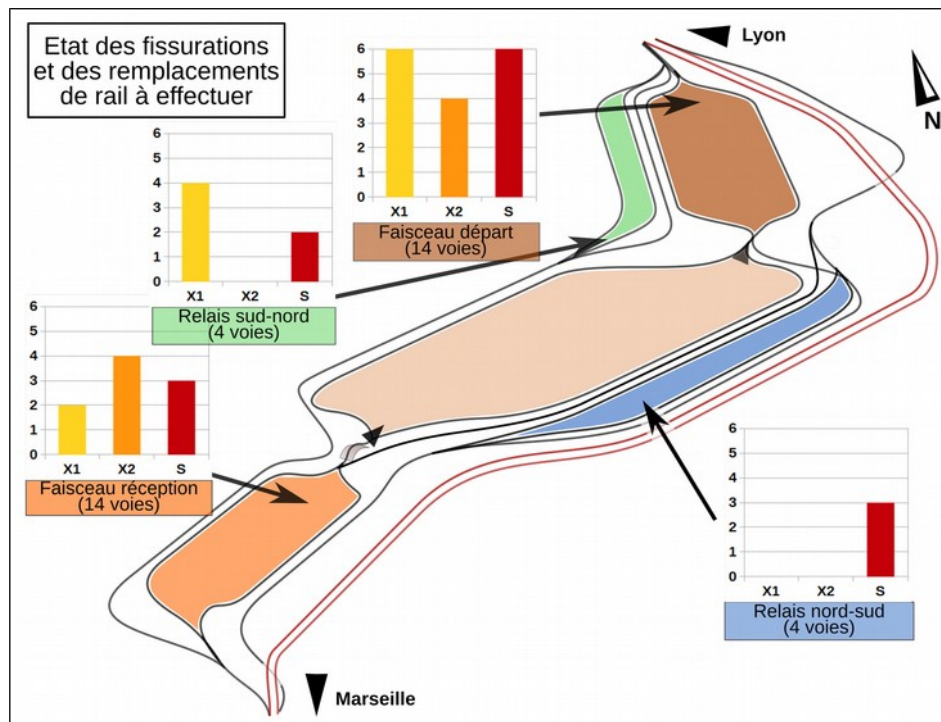
Sur l'ensemble des défauts identifiés, **14 défauts** ont eu un classement « S », **8** un classement « X2 » et **12** un classement « X1 », soit un total de **34 défauts** très préoccupants. La répartition exacte par faisceau est reprise sur la figure ci-après.

Figure 25 : résultats des relevés ultrasoniques post accident

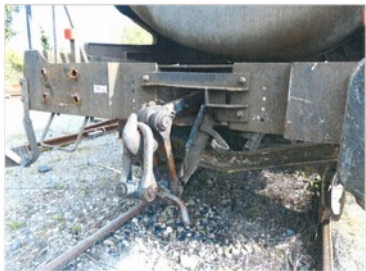
tampon droit arraché

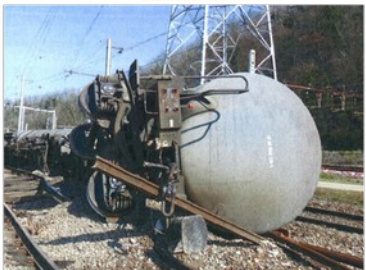
marchepied droit tordu

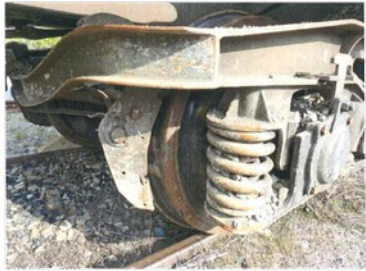
panneau arraché

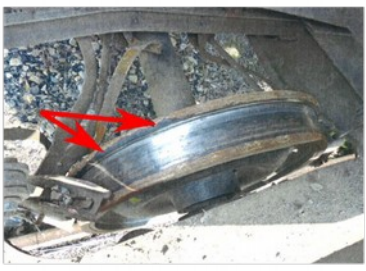
traces sur le côté gauche suite au renversement

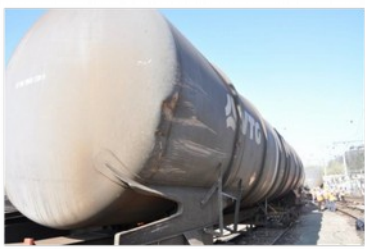
marchepied gauche tordu

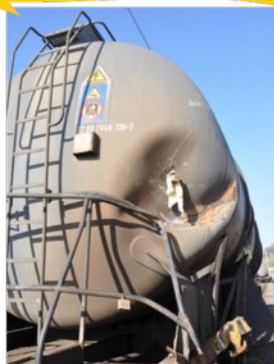
2^{ème} couple
enfoncé et
citerne perforée
