**Rapport d'enquête technique  
sur l'accident de tapis roulant neige  
survenu à Val Cenis le 14 février 2004**

**Bureau d'Enquêtes sur les Accidents  
de Transport Terrestre**

Rapport n°BEATT-2004-001

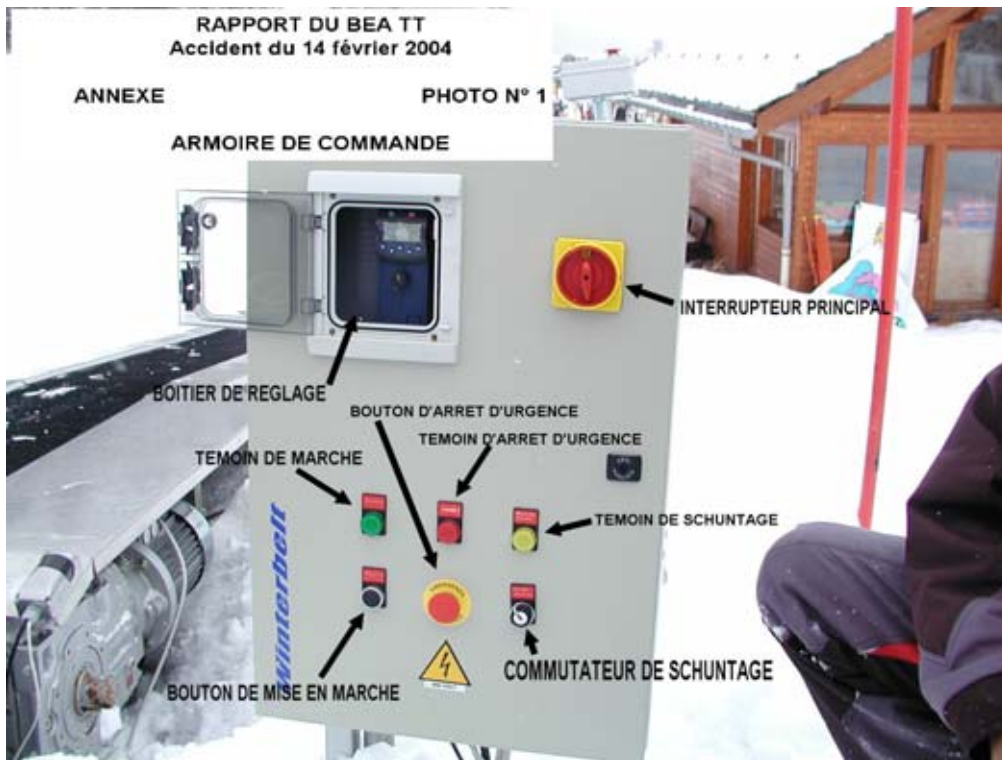
photo n°1

A proximité du module d'arrivée se trouve l'armoire électrique d'alimentation et de contrôle-commande de l'installation. (cf. photo n° 1 en annexe 3)<sup>1</sup>

- a) Trois boutons poussoirs d'arrêt d'urgence à position maintenue, actionnables en cas d'urgence par les usagers :
  - à côté de l'embarquement
  - à côté du débarquement (cf. annexe 3, photo n°3)
  - sur la face avant de l'armoire électrique (cf. annexe 3, photo n°1)

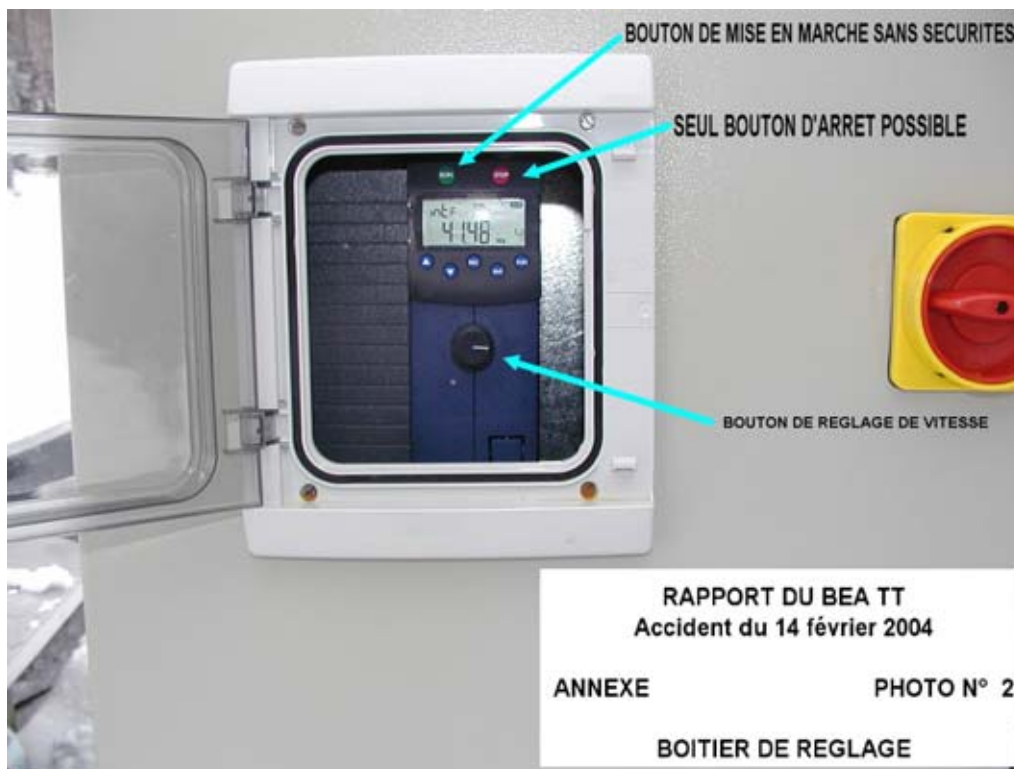
photo n°2

Par ailleurs, une fenêtre pouvant être ouverte sans clé donne accès au dispositif de réglage de la commande de vitesse (cf. annexe 3, photo n°2). Ce boîtier comporte un bouton vert « RUN » permettant de faire tourner la bande alors qu'aucun dispositif de sécurité (y compris les boutons d'arrêt d'urgence) n'est actif. Dans ce cas, le seul moyen d'arrêter la bande est une action sur le petit bouton d'arrêt rouge « STOP » situé à côté du bouton « RUN ».

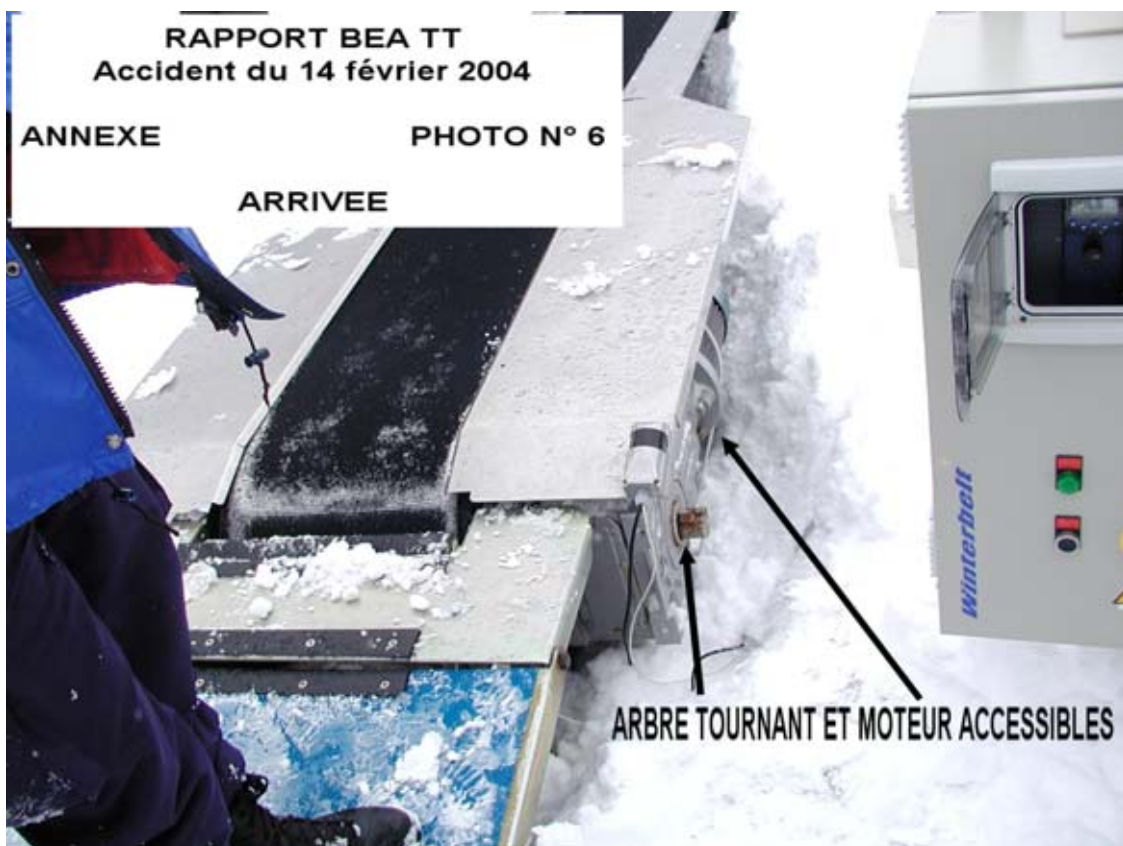
photo n°6

- Il est implanté sur un chemin d'accès au domaine skiable à proximité immédiate d'un talus de déblai (dénivelée évaluée entre 2 et 2,5m) de telle sorte qu'une chute d'un usager de ce côté peut être dangereuse.
- Le tapis est surélevé de 40 à 50cm par rapport à la neige sans protections destinées à empêcher tout accès d'éléments en mouvement (retour de la bande et rouleaux support de celle-ci).
- Les parties en mouvement aux extrémités ne sont pas capotées (cf. annexe 3, photo n° 6).

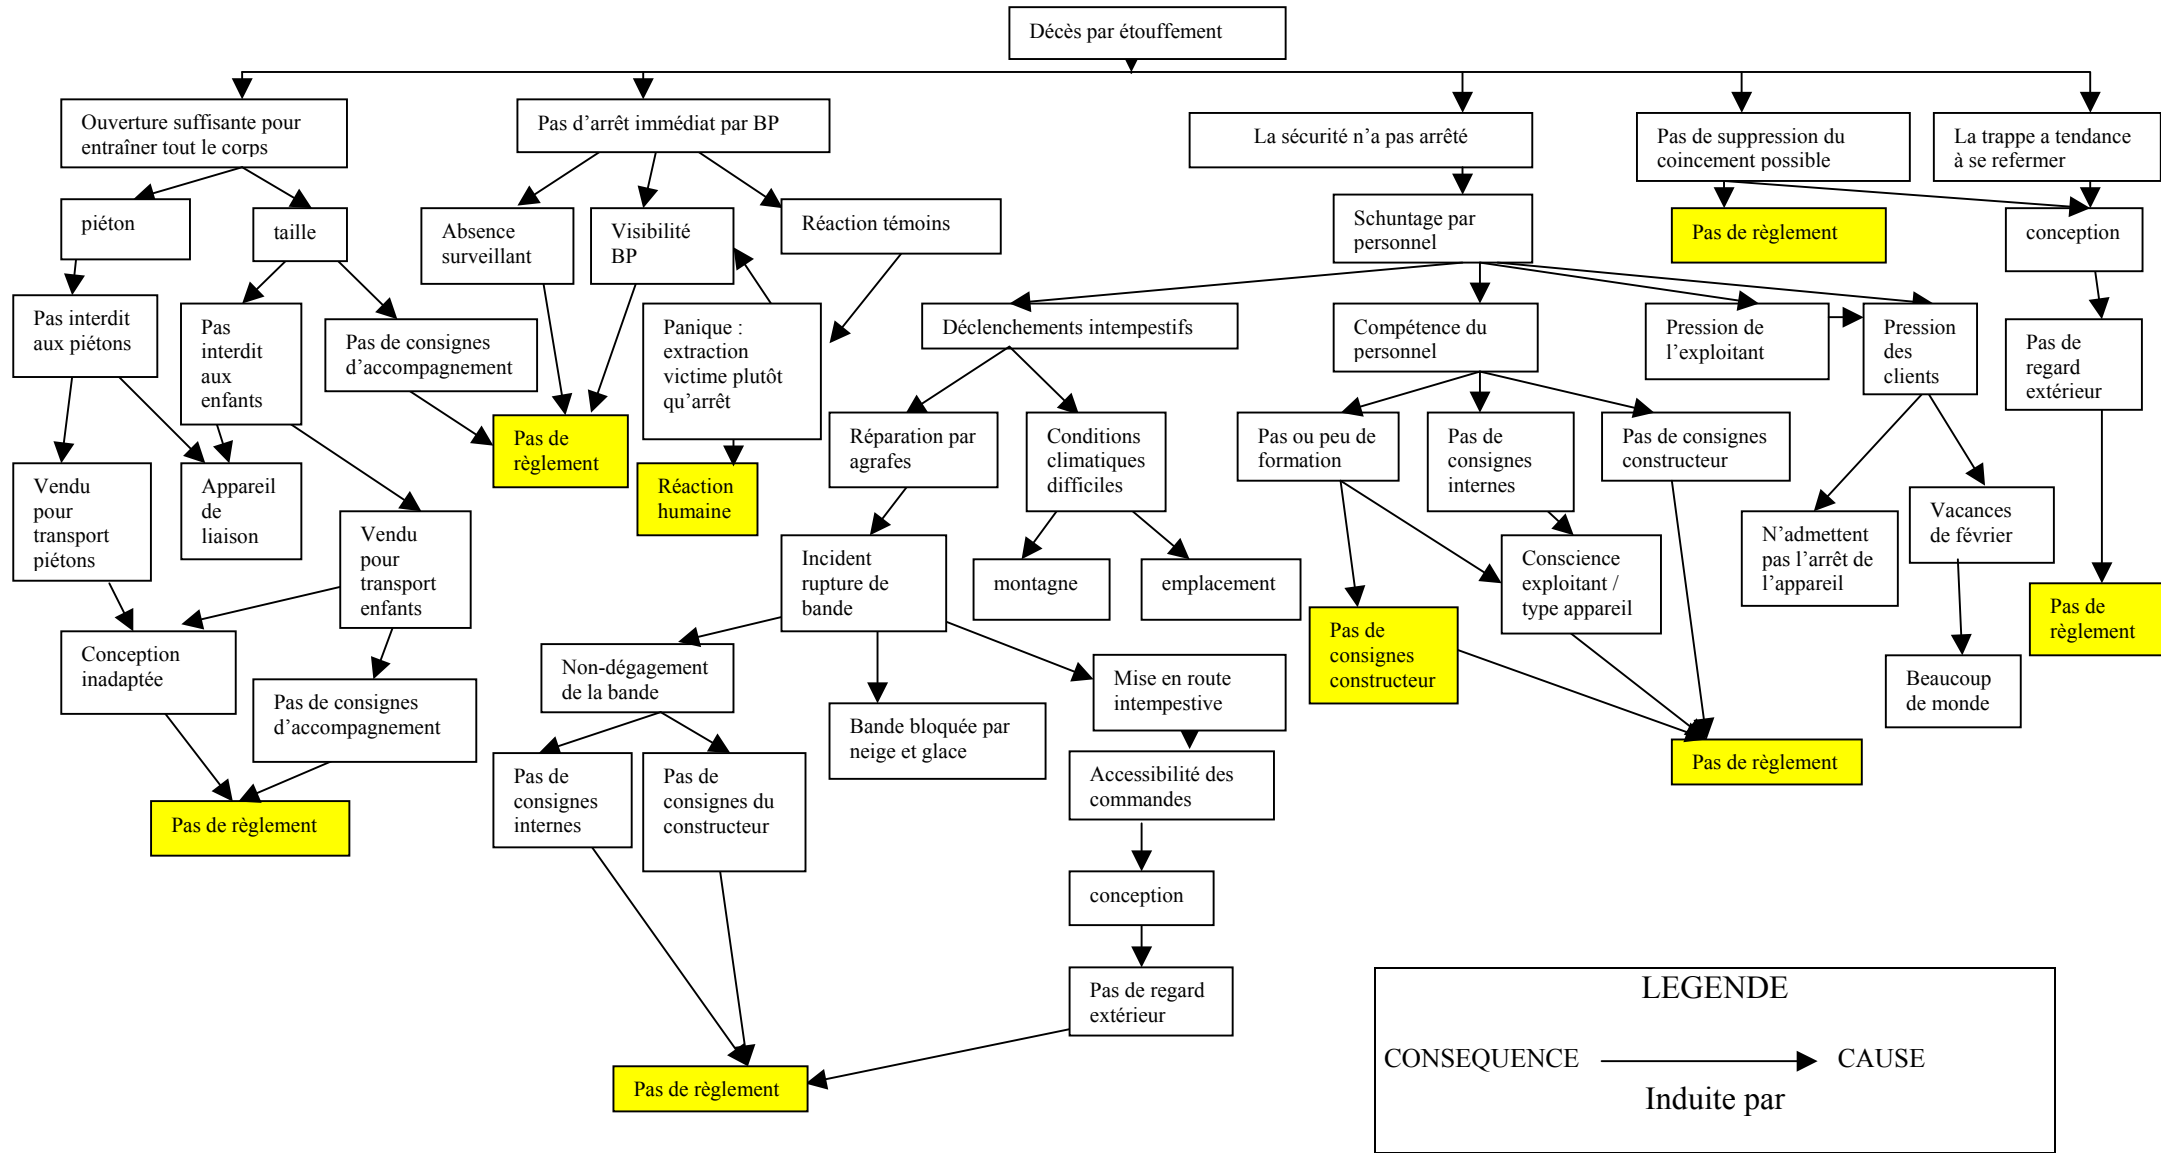
## Annexe 4 : Arbre des causes

Les recommandations énumérées ci-après découlent strictement de l'analyse des circonstances de l'accident de Val-Cenis (cf. annexe 4 : arbre des causes en annexe) et des éléments connus sur les autres accidents qui ont pu se produire sur ce type d'appareil.
