**BEA-TT**

**Rapport d'enquête technique sur  
l'accident mortel survenu le 1<sup>er</sup> mars 2007  
en gare de Villeneuve-Triage (94)**

**mars 2008**

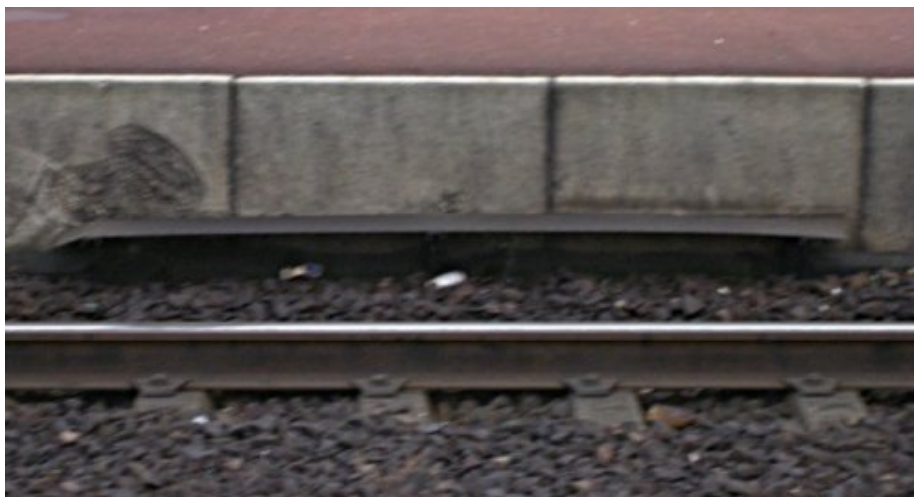
Des marchepieds en métal strié de 2,40 m de long et de 15 cm de large, régulièrement espacés, permettent au personnel de descendre ou remonter de la voie à l'occasion de travaux.

Ils ne sont pas dotés d'indication interdisant au public de les emprunter. La marche se situe à 40 cm en dessous du niveau du quai.

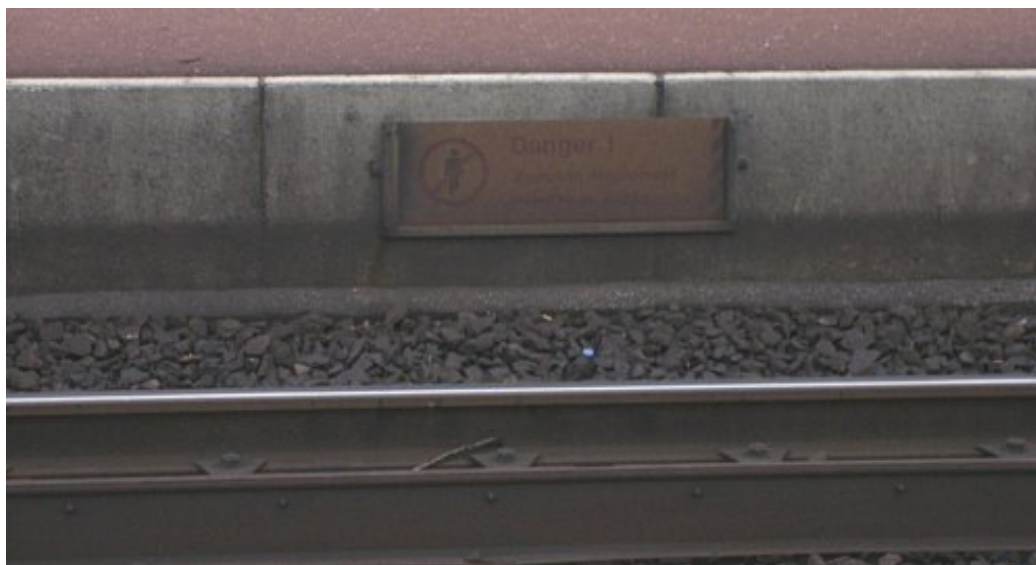
**Panneau de rappel d'interdiction de traverser les voies (situé en bordure de quai)**

De nombreux panneaux sont implantés dans divers points de la gare. Certains indiquent l'interdiction de traverser les voies, mais cette information est en supplément à d'autres et en plus petits caractères à l'exception de la pancarte située sous le nez du quai opposé qui est elle spécifique.

Les pancartes spécifiques installées sous le nez de quai sont sales, ce qui les rend quasiment illisibles. (voir photo du § 2.2.2 ci-dessus).

On peut cependant penser qu'un rappel visuel continu d'une interdiction pourrait améliorer inconsciemment l'attention des voyageurs. Ce rappel doit pouvoir être lu en permanence. Or il a été constaté que les quelques pancartes situées sous le nez de quai (voir § 2.2.2) sont quasiment illisibles vu leur état de saleté. D'où la recommandation n°1 :

**Recommandation R1 (SNCF, RFF) : veiller à implanter un nombre suffisant de pancartes « interdiction de traverser les voies », ou tout autre système équivalent, et les maintenir dans un état de propreté permettant de les lire.**

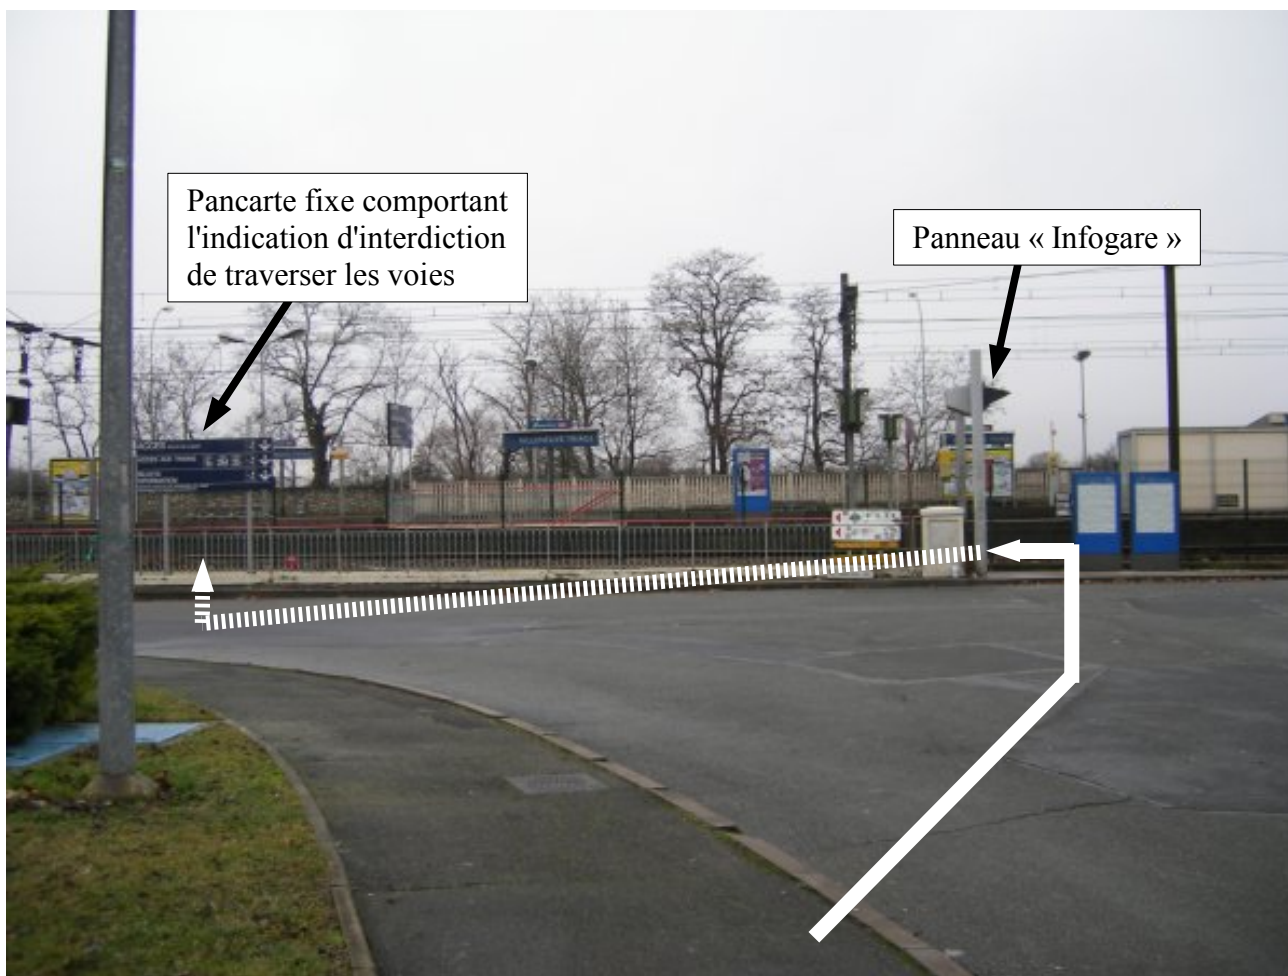
Elle descend dans le passage souterrain par la rampe située côté Paris. Elle n'a pas de raison de regarder la pancarte fixe interdisant les traversées de voie, étant une habituée du trajet. De plus cette pancarte est peu perceptible, n'étant ni dans l'axe de la route, ni dans celui de la rampe (voir photo ci-dessous)

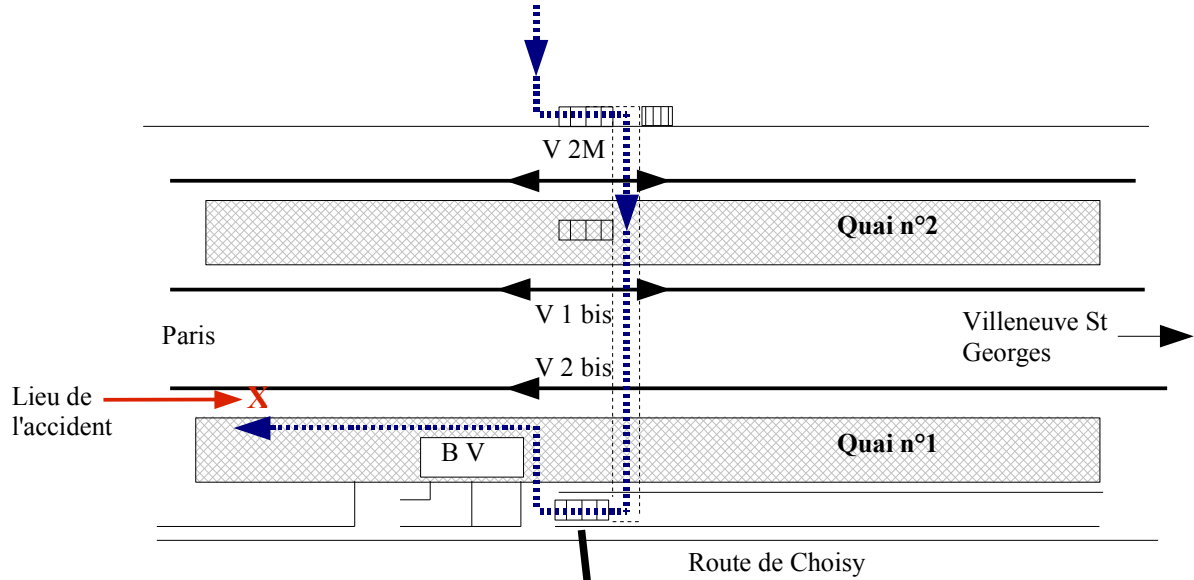
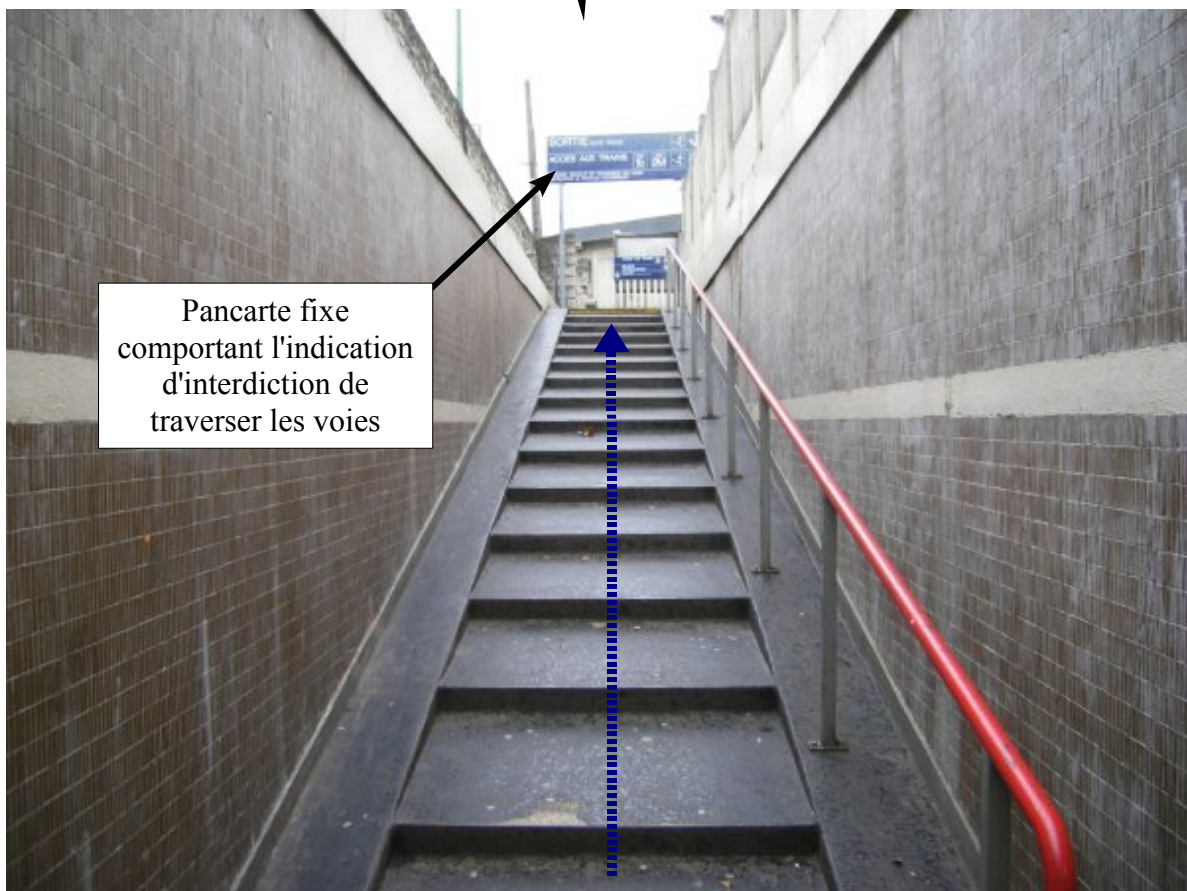
### Parcours de la victime dans la gare

Après avoir traversé le passage souterrain, elle remonte la rampe du quai 1. Une pancarte comportant l'indication de l'interdiction de traverser les voies est implantée sur le quai, dans l'axe de la rampe. Elle ne l'observe probablement pas et se dirige vers la tête du quai 1.

En provenance de la passerelle piétonne et Villeneuve St Georges

..... parcours de la victime

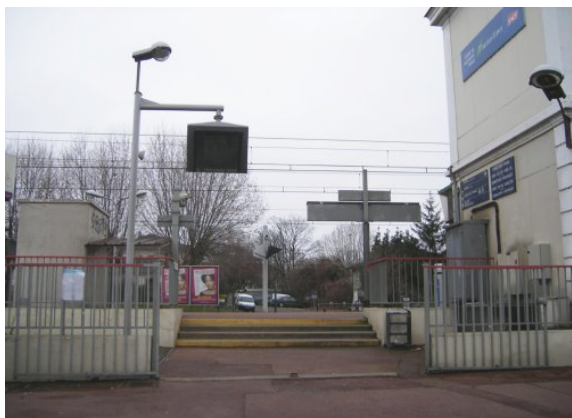
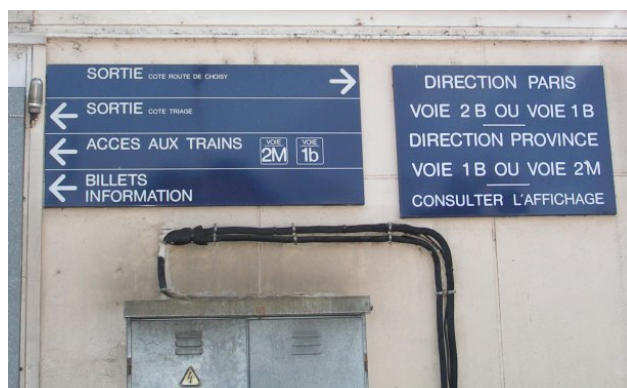
Par ailleurs, une autre recommandation peut être faite pour des voyageurs occasionnels. Ceux-ci ne sont pas censés connaître la présence d'un passage souterrain dans cette gare, d'autant plus que le bâtiment voyageurs cache la rampe d'accès au passage souterrain pour les personnes accédant à la gare par l'entrée située côté Paris, sur la route de Choisy.

En entrant, ils ont un écran « Infogare » en face d'eux et à droite, sur le mur du bâtiment, deux pancartes qu'ils peuvent consulter s'ils ont l'idée de tourner la tête. Aucun de ces moyens d'information ne parle de l'existence d'un passage souterrain. D'où la recommandation n°2 :

**Recommandation R2 (SNCF, RFF) : implanter, sur le trajet naturel des voyageurs de la gare de Villeneuve-Triage, au moins une pancarte indiquant la présence d'un passage souterrain et l'obligation de l'emprunter pour se rendre sur les autres quais.**

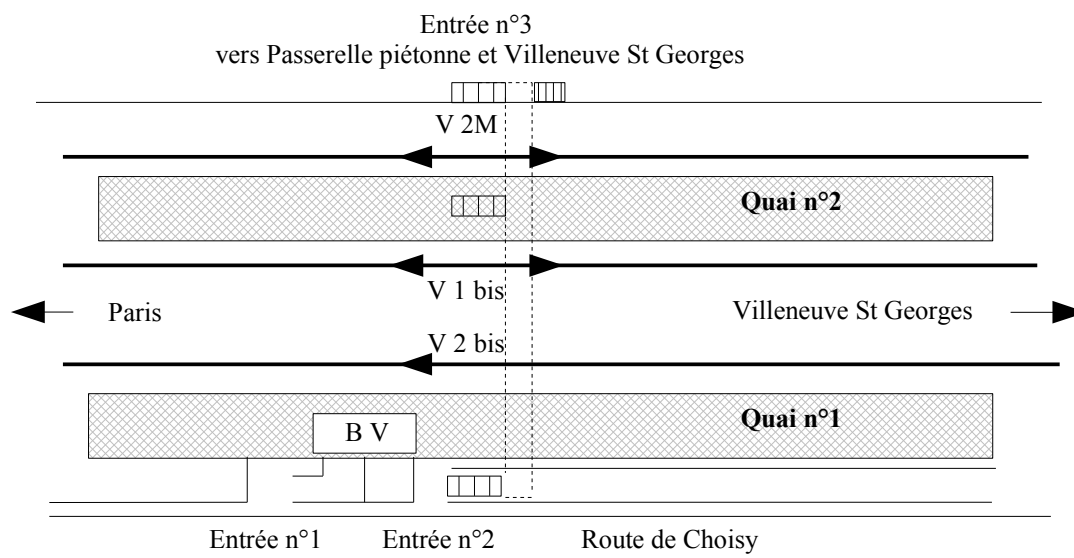
### Annexe 3 : Schéma de la gare de Villeneuve-Triage

La gare est accessible des deux côtés du plateau des voies. Un passage souterrain dessert les deux quais. Son emprunt est obligatoire pour l'accès en provenance de Villeneuve-Saint-Georges (voir annexe n°3).

Schéma général de la gare

**BV** : bâtiment voyageur

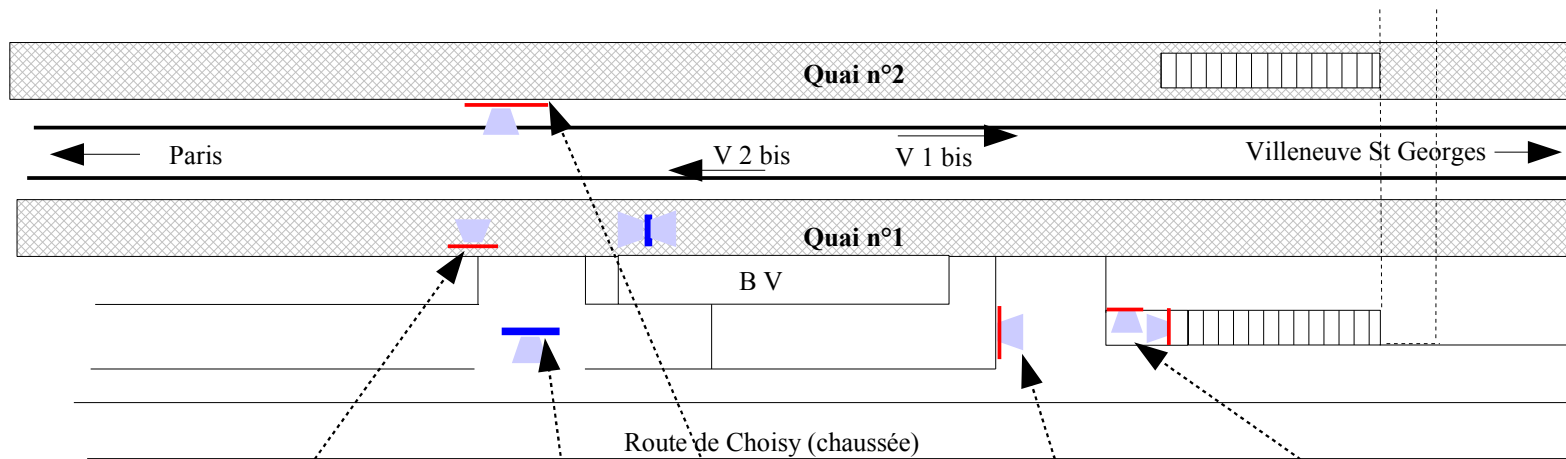
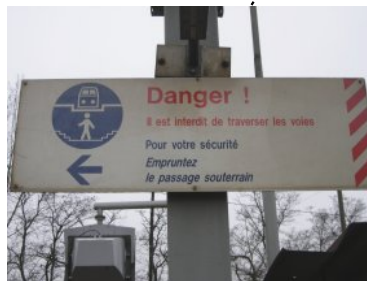
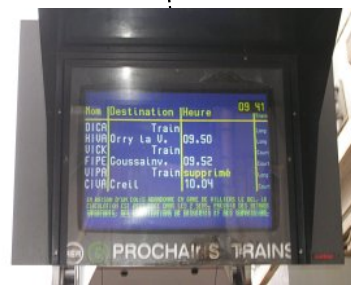
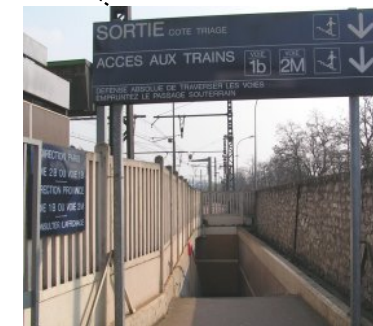
## Annexe 4 : Plan de la demi gare de Villeneuve-Triage, côté Paris

Sur le quai 1, trois écrans « Infogare » sont implantés l'un à l'entrée nord de la gare côté rue de Choisy et dirigé vers les voyageurs entrants et les deux autres, disposés dos à dos, en façade du bâtiment voyageurs (voir annexe n°4).
