**RAPPORT
D'ENQUÊTE TECHNIQUE**
sur la chute d'un motocycliste
circulant entre deux files
de véhicules
survenue le 8 avril 2014
sur l'autoroute A6
à Savigny-sur-Orge (91)

Octobre 2015

**Bureau d'Enquêtes sur les Accidents
de Transport Terrestre**

Affaire n° BEATT-2014-006

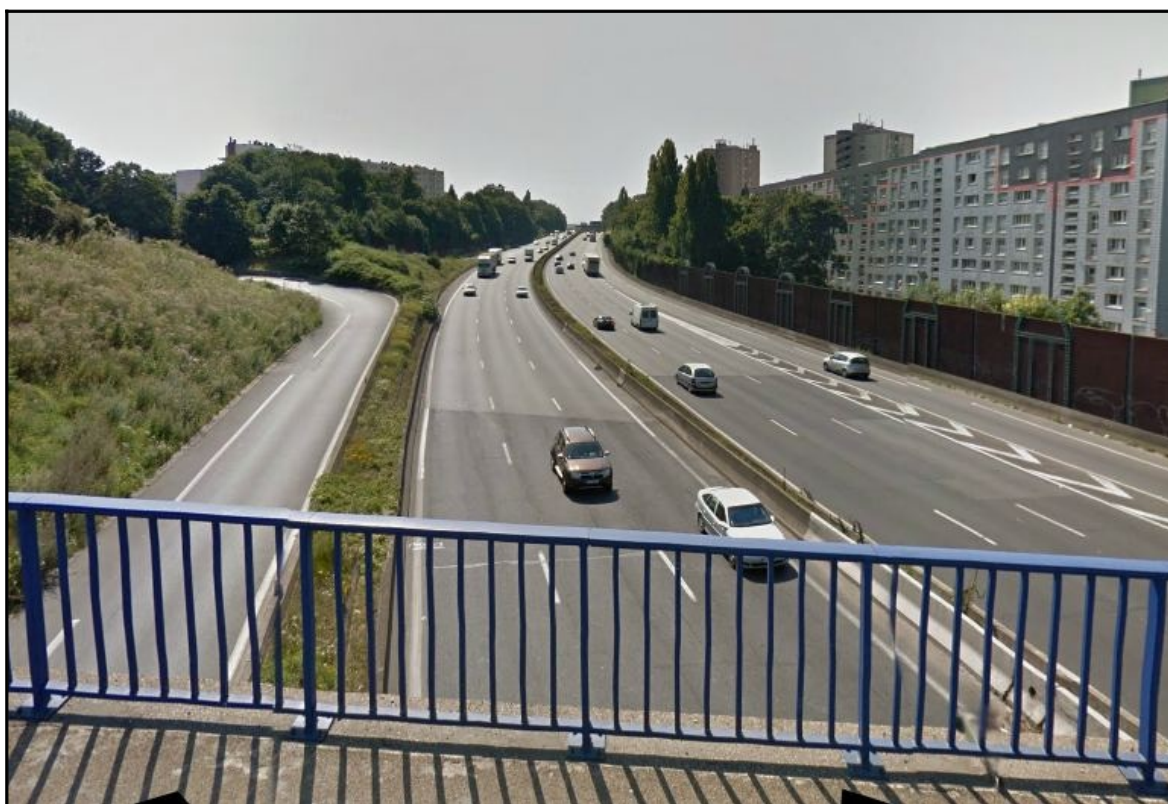
Figure 5 : Vue de l'A6 vers la Province (sens d'arrivée des véhicules accidentés), juste au-dessus de la zone de l'accident, avec, au fond à gauche, au niveau des deux poids lourds, la bretelle de sortie de l'échangeur n° 6

- en arrivant sur le lieu de l'accident (figure n° 5), l'A6 présente une légère descente et dessine une grande courbe vers la gauche. La visibilité d'un usager l'empruntant sur le lieu de l'accident est excellente. L'A6 voit partir sur sa droite la bretelle de sortie de l'échangeur n° 6 vers les villes de Savigny-sur-Orge, d'Épinay-sur-Orge et de Morsang-sur-Orge ;
- en dépassant le lieu de l'accident (figure n° 6), l'A6 voit s'insérer sur sa droite la bretelle d'entrée dudit l'échangeur, ramenant les deux sens de circulation de la RD 25 (figure n° 7). Cette voie est équipée de feux de régulation du trafic qui ne sont plus fonctionnels (figure n° 8).

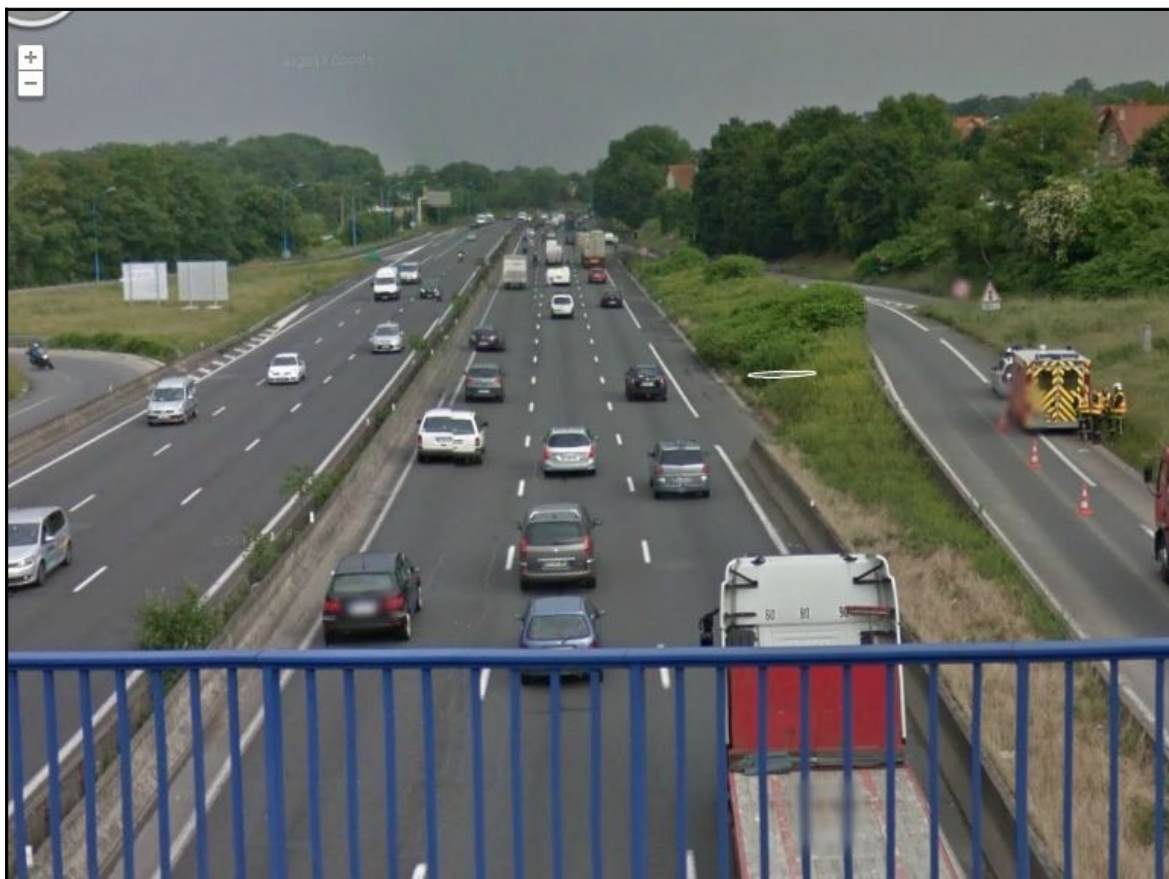
Figure 6 : Vue de l'A6 vers Paris (sens de circulation des véhicules accidentés), avec, au fond à droite, la bretelle d'entrée de l'échangeur n° 6

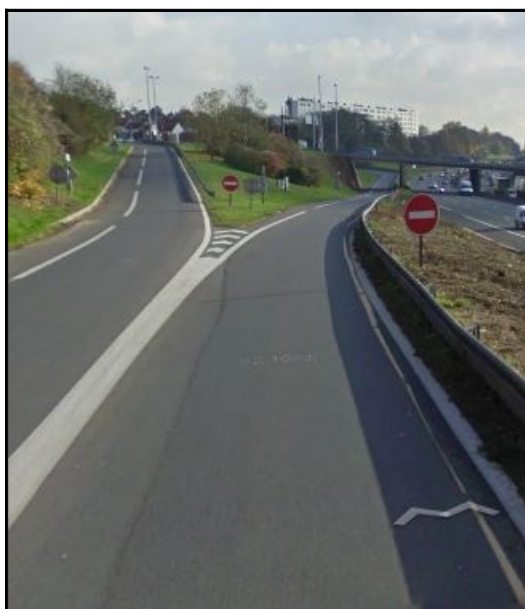
Figure 7 : Les deux bretelles de la RD 25 menant à la voie d'insertion sur l'A6 (vue à contre-sens)

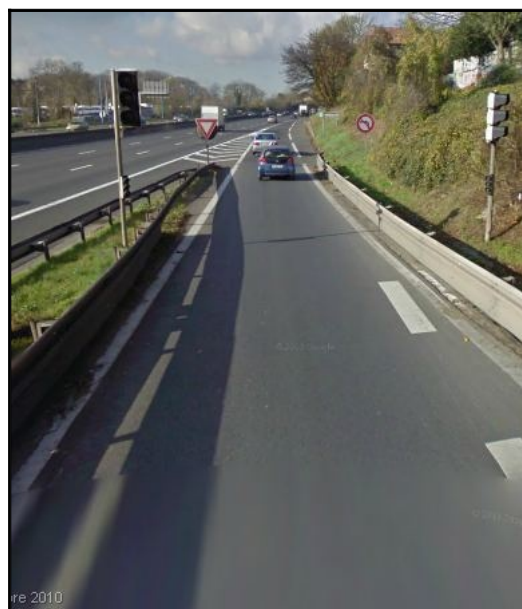
Figure 8 : La voie d'insertion de la RD 25 sur l'A6. Les feux de signalisation ne sont plus fonctionnels

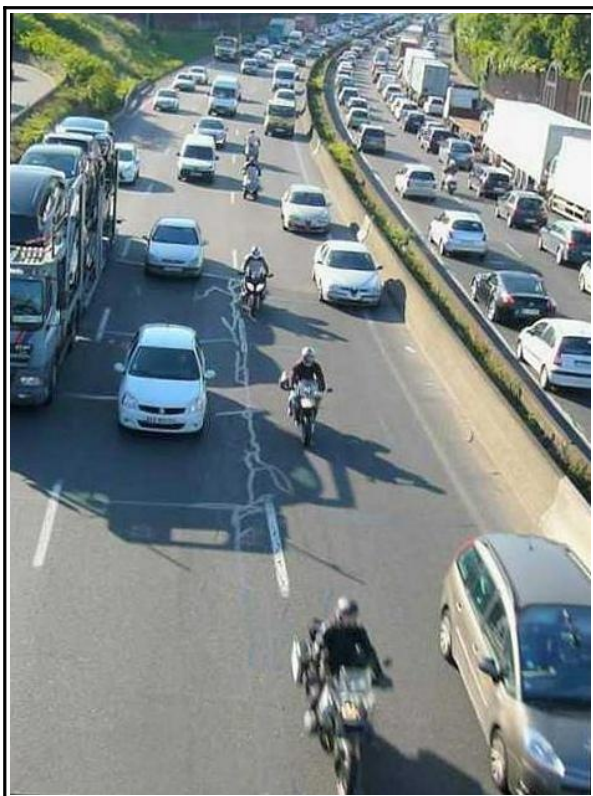
Figure 9 : Vue de l'A6 en approche des véhicules. Les automobiliste laissent un large couloir aux motocyclistes

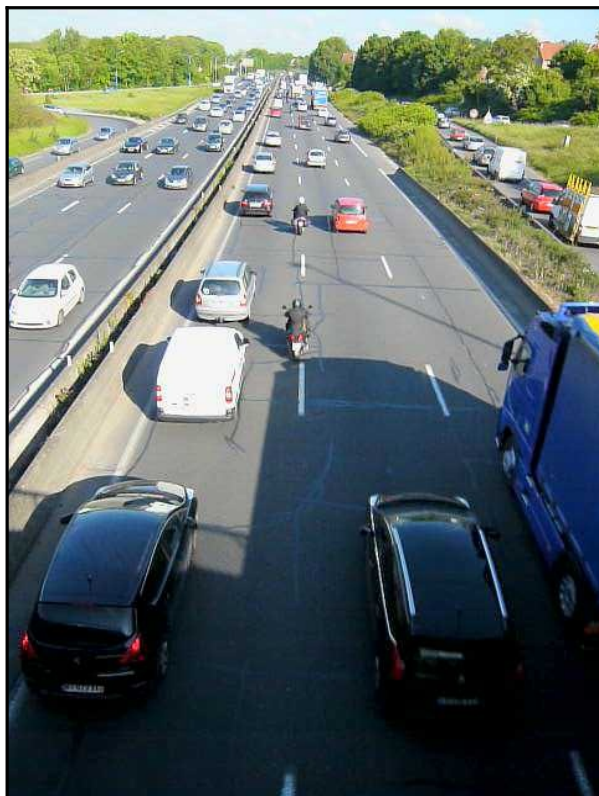
Figure 10 : Vue de l'A6 en éloignement des véhicules. La file de gauche est à l'arrêt. La bretelle d'insertion à droite est encombrée

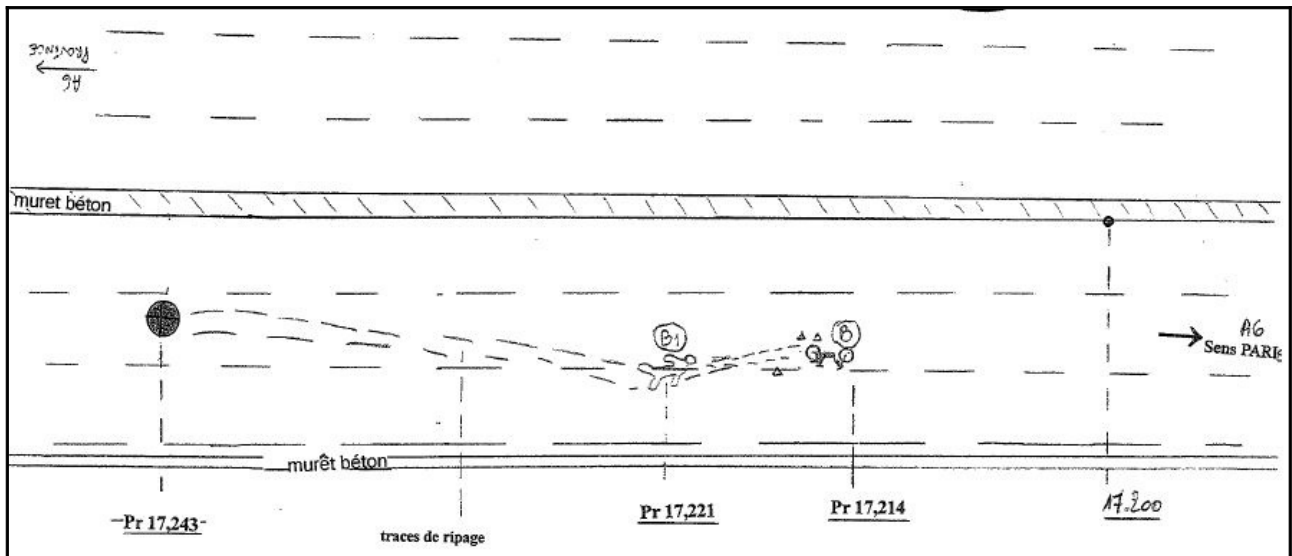
Figure 21 : Relevé des lieux après l'accident

L'examen des lieux après l'accident fait apparaître les éléments suivants :

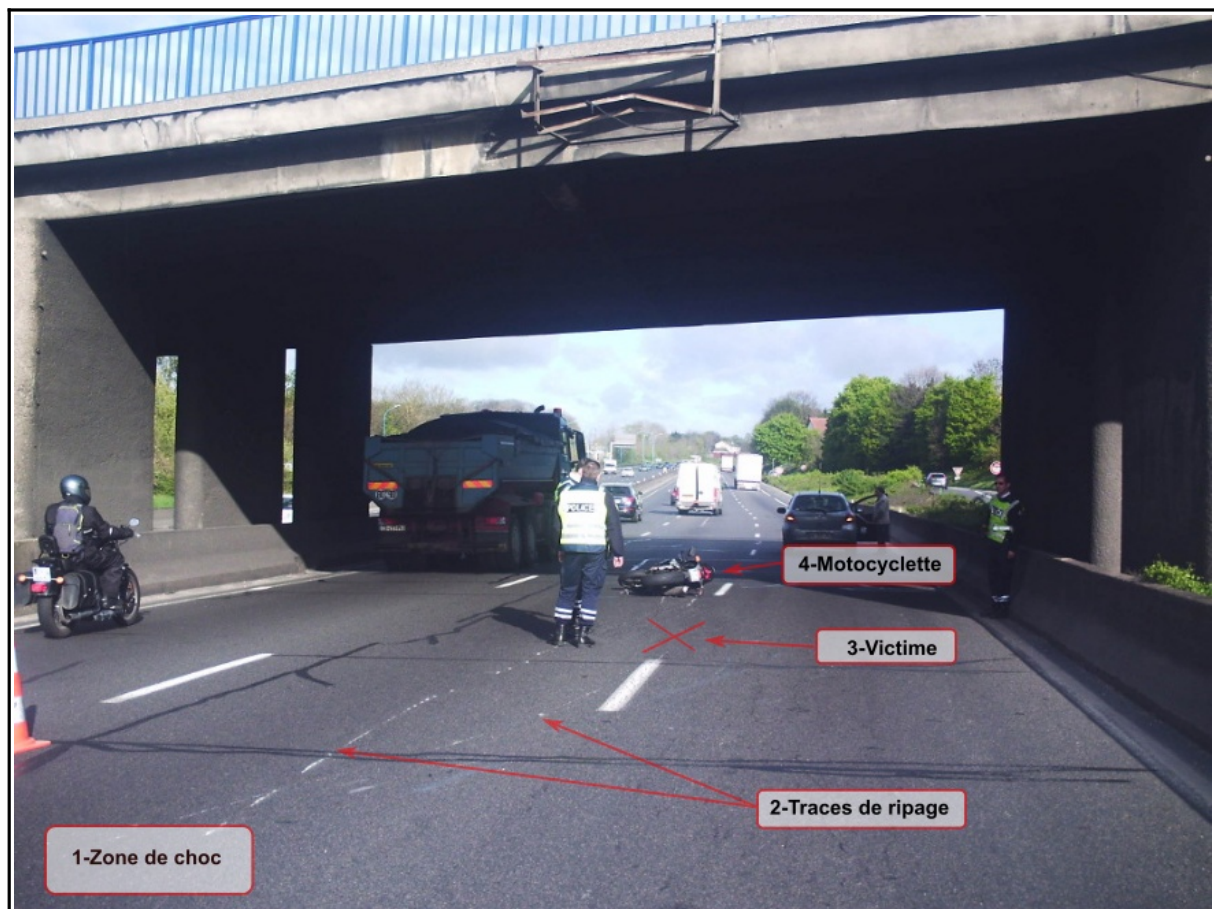
Figure 22 : Photo des lieux après l'accident

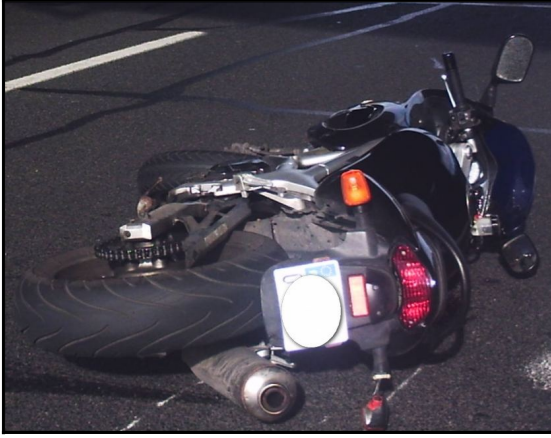
**Figure 23 : La motocyclette accidentée.
Le clignotant gauche est actif**

La motocyclette présente des traces de choc sur le côté gauche et de frottement sur le côté droit.

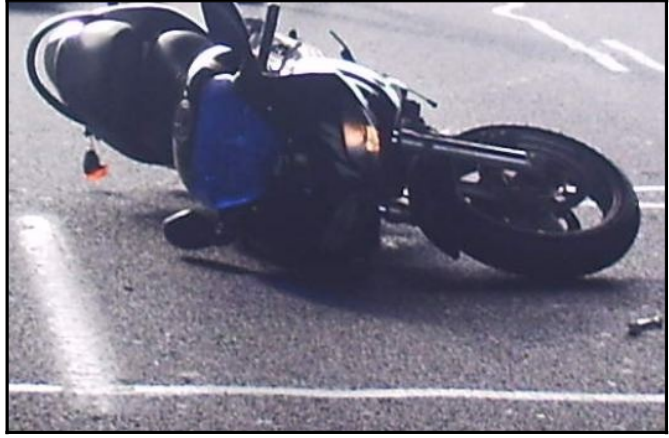
**Figure 24 : La motocyclette accidentée.
Le feu de croisement est allumé**

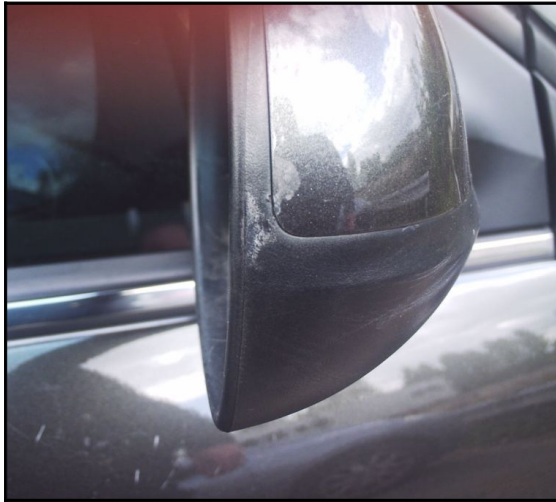
**Figure 25 : Le rétroviseur droit effleuré
de la voiture percutée**

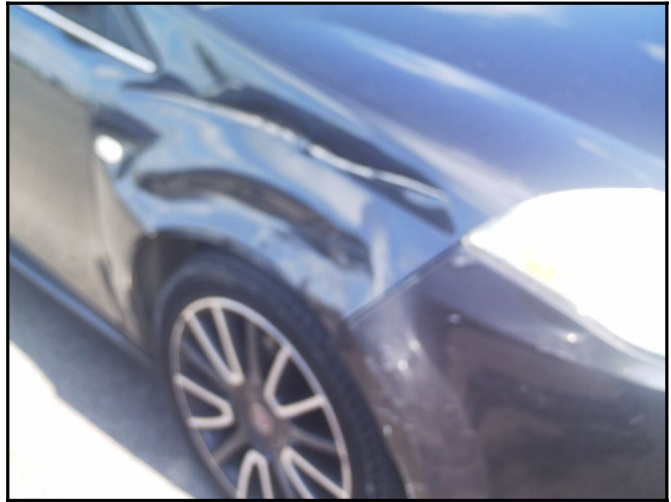
**Figure 26 : L'aile avant droite enfoncée
de la voiture percutée**

La voiture particulière présente des traces de choc à l'avant droit.

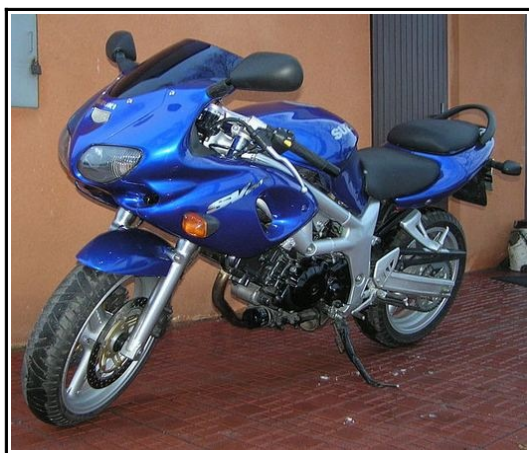
Figure 27 : Motocyclette du type de celle accidentée

La motocyclette accidentée est de marque Suzuki et d'appellation commerciale SV 650 S.

Mise en circulation le 20 juillet 1999, elle est âgée de presque 15 ans à la date de l'accident. Le conducteur en a fait l'acquisition en octobre 2013, six mois auparavant.

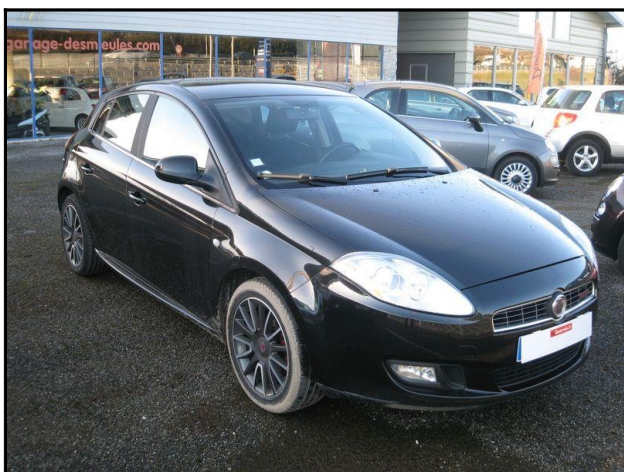
Figure 29 : Automobile du type de celle accidentée

La voiture accidentée est une automobile compacte de marque FIAT et d'appellation commerciale BRAVO 1,9 JTD Multijet.

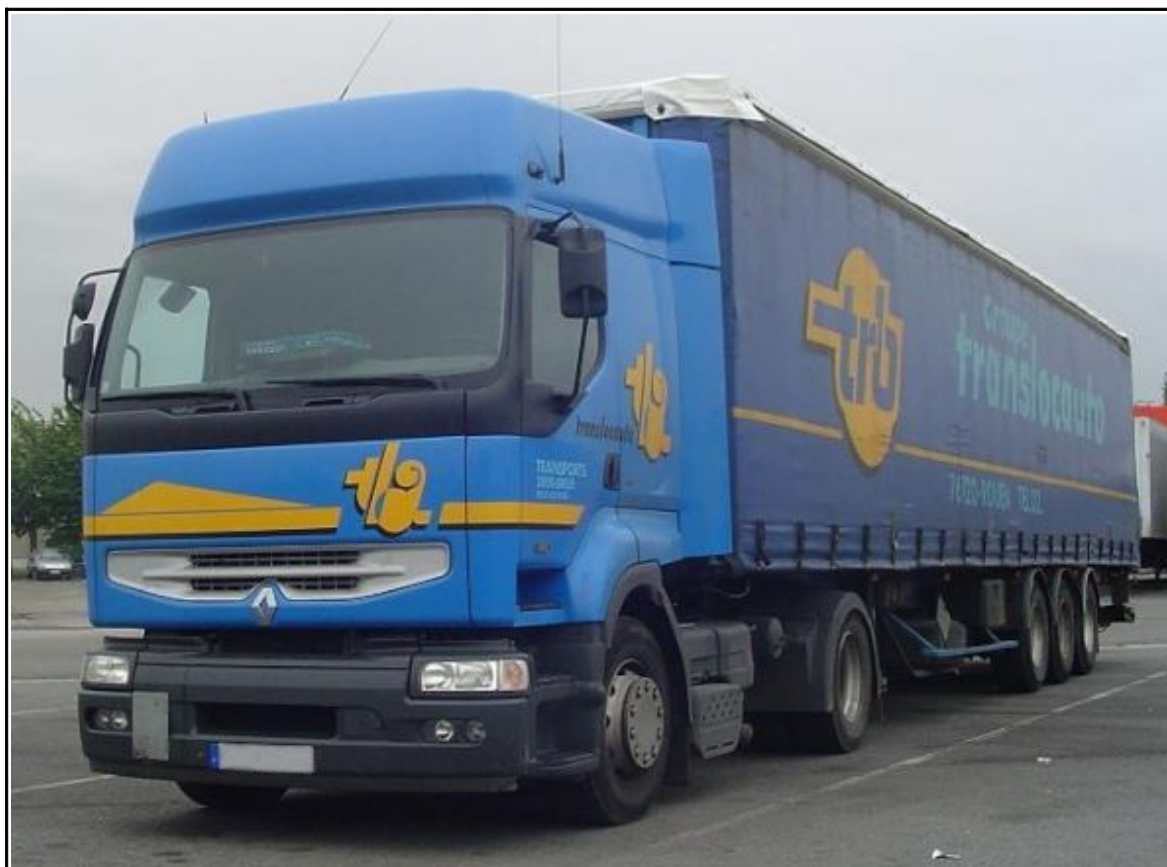
Figure 31 : Ensemble routier du type de celui accidenté

L'ensemble routier dont la semi-remorque est impliquée dans l'accident est composé d'un tracteur routier de marque Renault et de type Magnum, ainsi que d'une semi-remorque à trois essieux de marque Fruehauf et de type TF34CZ.

Le poids à vide (PV) de cette dernière est de 6,7 tonnes et son poids total autorisé en charge (PTAC) de 34 tonnes.

Le tracteur routier a été mis en circulation le 4 novembre 2008 et la semi-remorque le 20 juillet 2000. Les deux éléments de cet ensemble sont donc respectivement âgés de 5 ans et demi et de presque 14 ans à la date de l'accident.

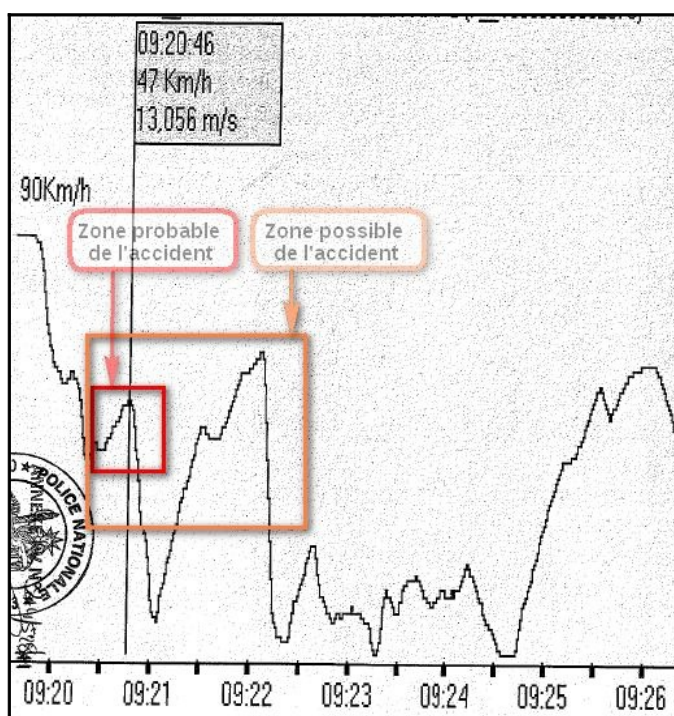
Figure 32 : Diagramme des vitesses du poids lourd dans les minutes de l'accident

- avant 9h20', l'ensemble routier roule à une vitesse constante de l'ordre de 75 km/h ;
- à partir de 9h20 la vitesse se réduit fortement, quasiment jusqu'au pas , en plusieurs phases, dont les deux premières sont décrites ci-après ;
- à 9h20'45'' après une première phase de réduction de vitesse jusqu'à environ 35 km/h, la courbe de vitesse présente un premier pic de reprise jusqu'à 47 km/h, ;
- à 9h22' après une seconde phase de réduction de vitesse jusqu'à moins de 10 km/h, la courbe de vitesse présente un second pic de reprise jusqu'à environ 60 km/h ;
- puis, jusque vers 9h24'30'', la vitesse varie fortement entre 2 et 22 km/h.

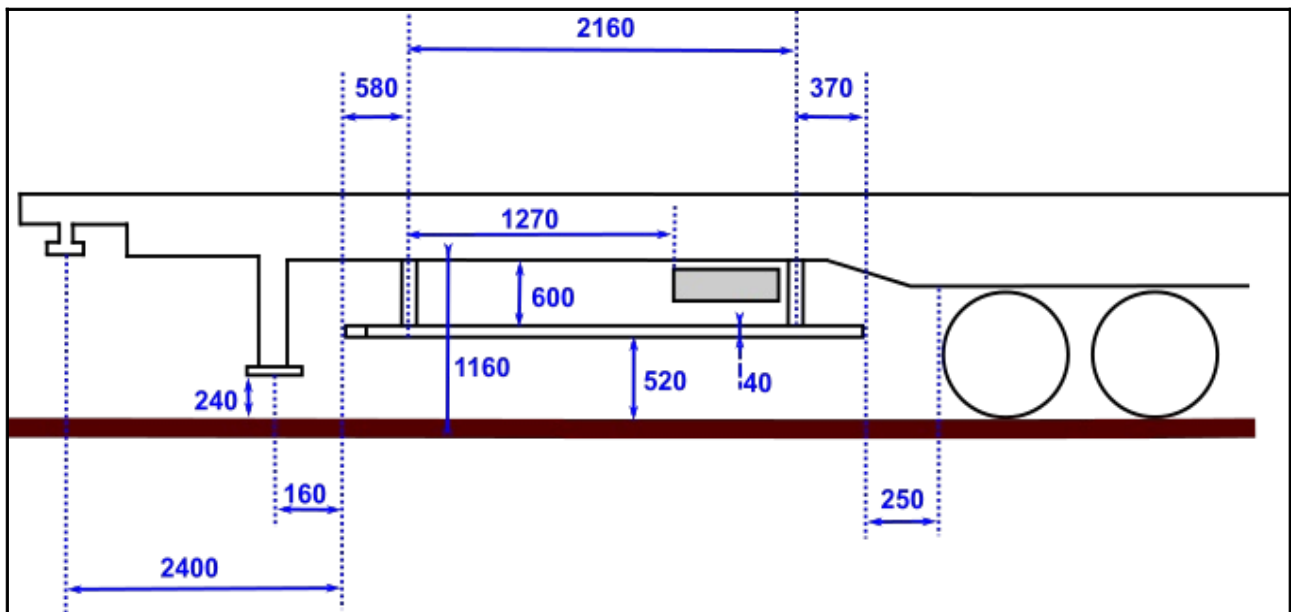
Figure 33 : Dispositif de protection latérale de la semi-remorque

Il en ressort que la distance verticale entre la partie basse de cette barre et le sol est de 52 cm et celle horizontale entre son extrémité arrière et le pneumatique de 25 cm.

La semi-remorque sous laquelle le motocycliste a roulé était équipée de barres de protection latérale.

La taille et l'implantation de ces barres sont récapitulées et illustrées dans les deux figures ci-après.

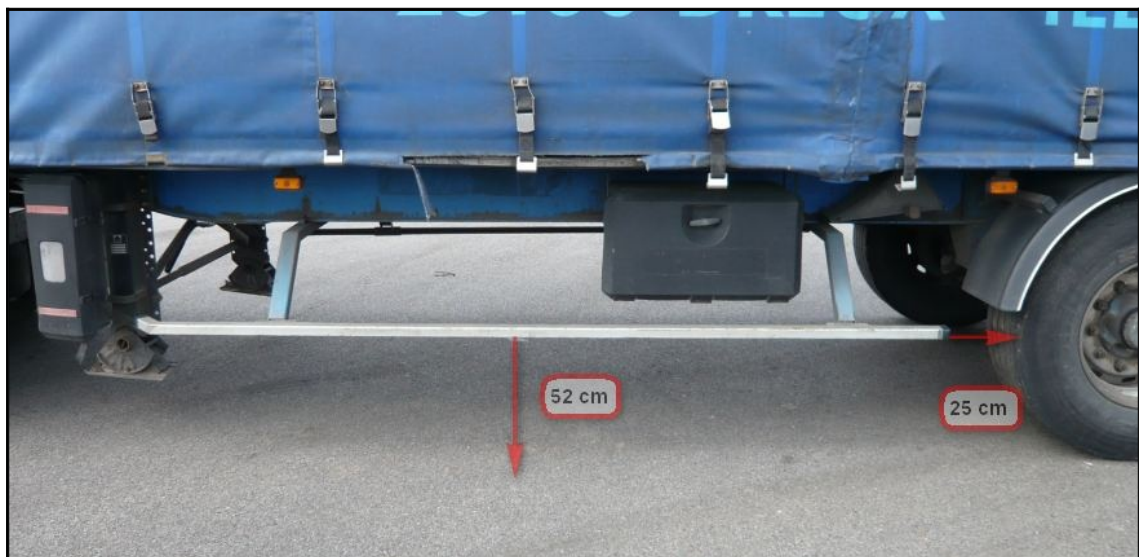
Figure 34 : Barre de protection latérale de la semi-remorque

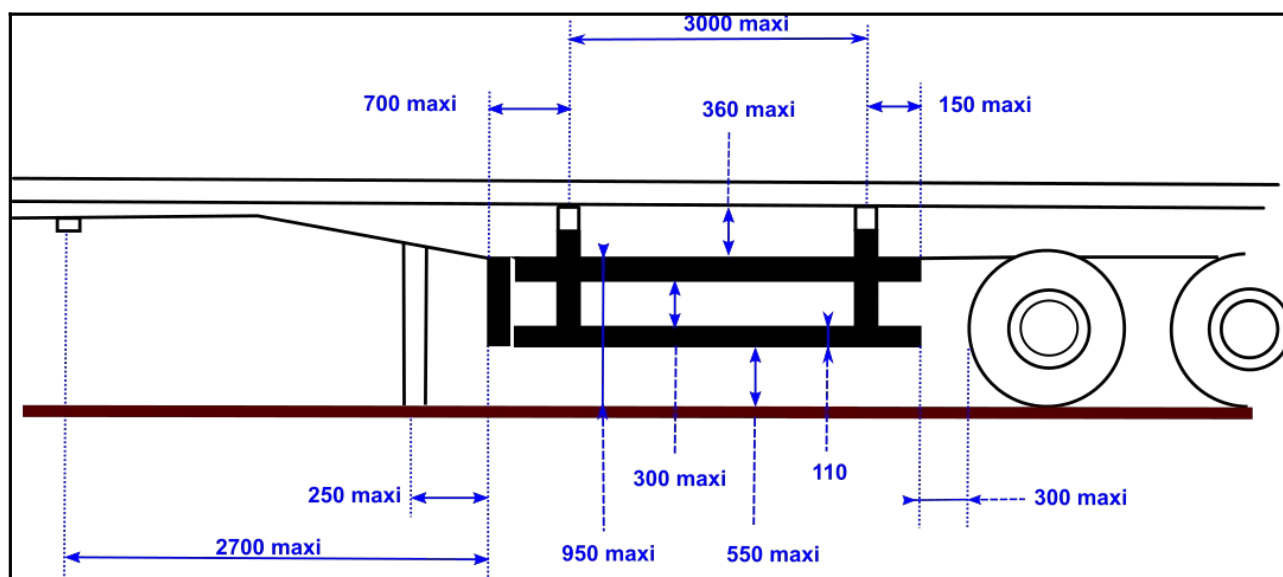
Leurs prescriptions, définies dans le paragraphe 7, sont résumées dans le plan coté ci-dessous.

Figure 35 : Normes européennes applicables aux protections latérales des semi-remorques en 2015

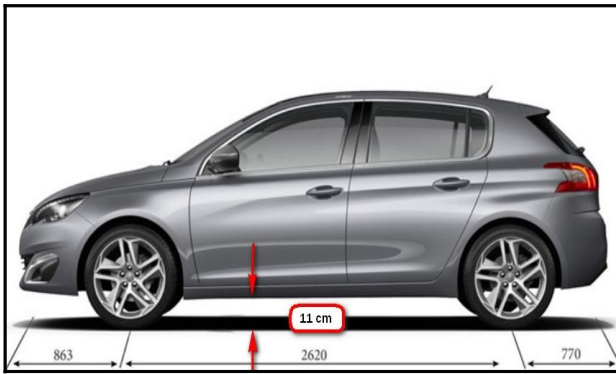
Ainsi, celle d'une automobile est de l'ordre de 10 cm, celle d'un utilitaire de 20 cm et celle d'un autocar ou autobus de 35 cm.

Figure 36 : Garde au sol d'une automobile

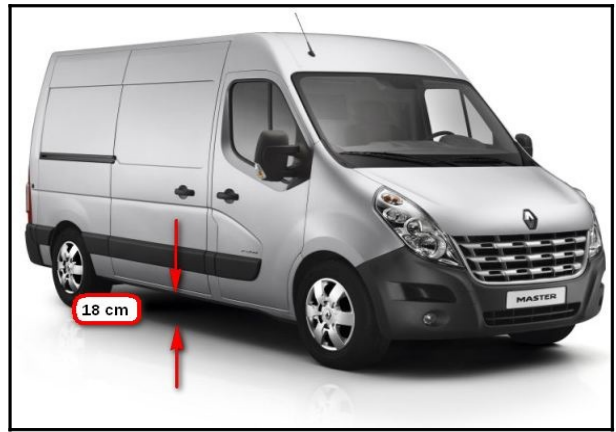
Figure 37 : Garde au sol d'un utilitaire léger

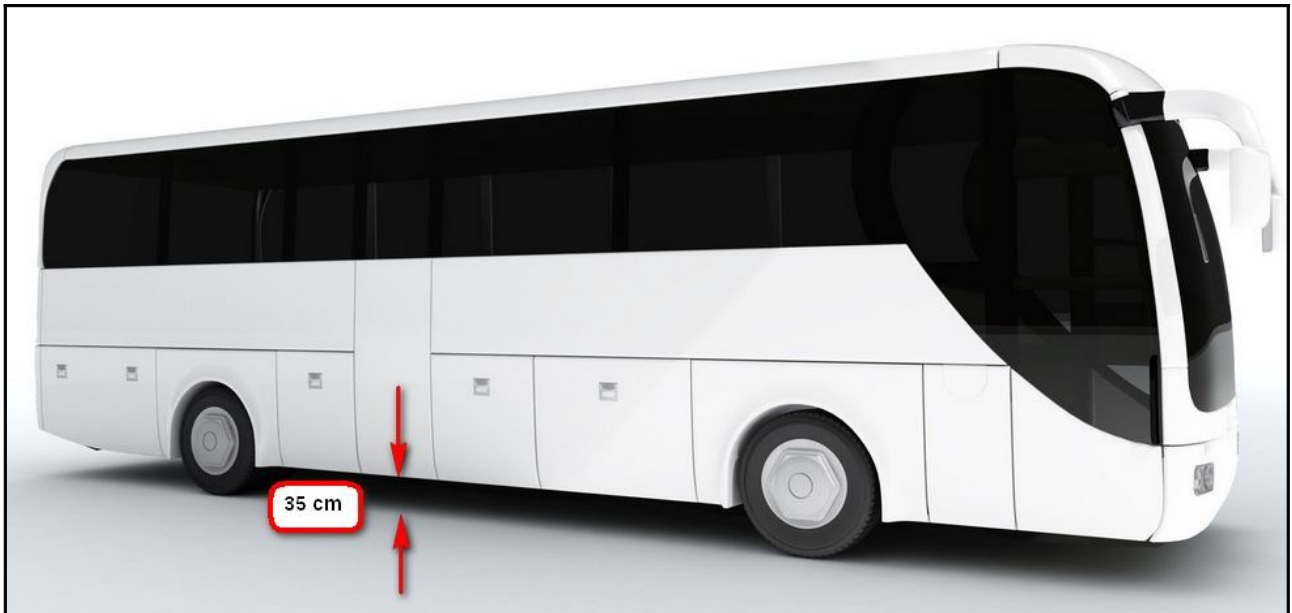
Figure 38 : Garde au sol d'un autocar

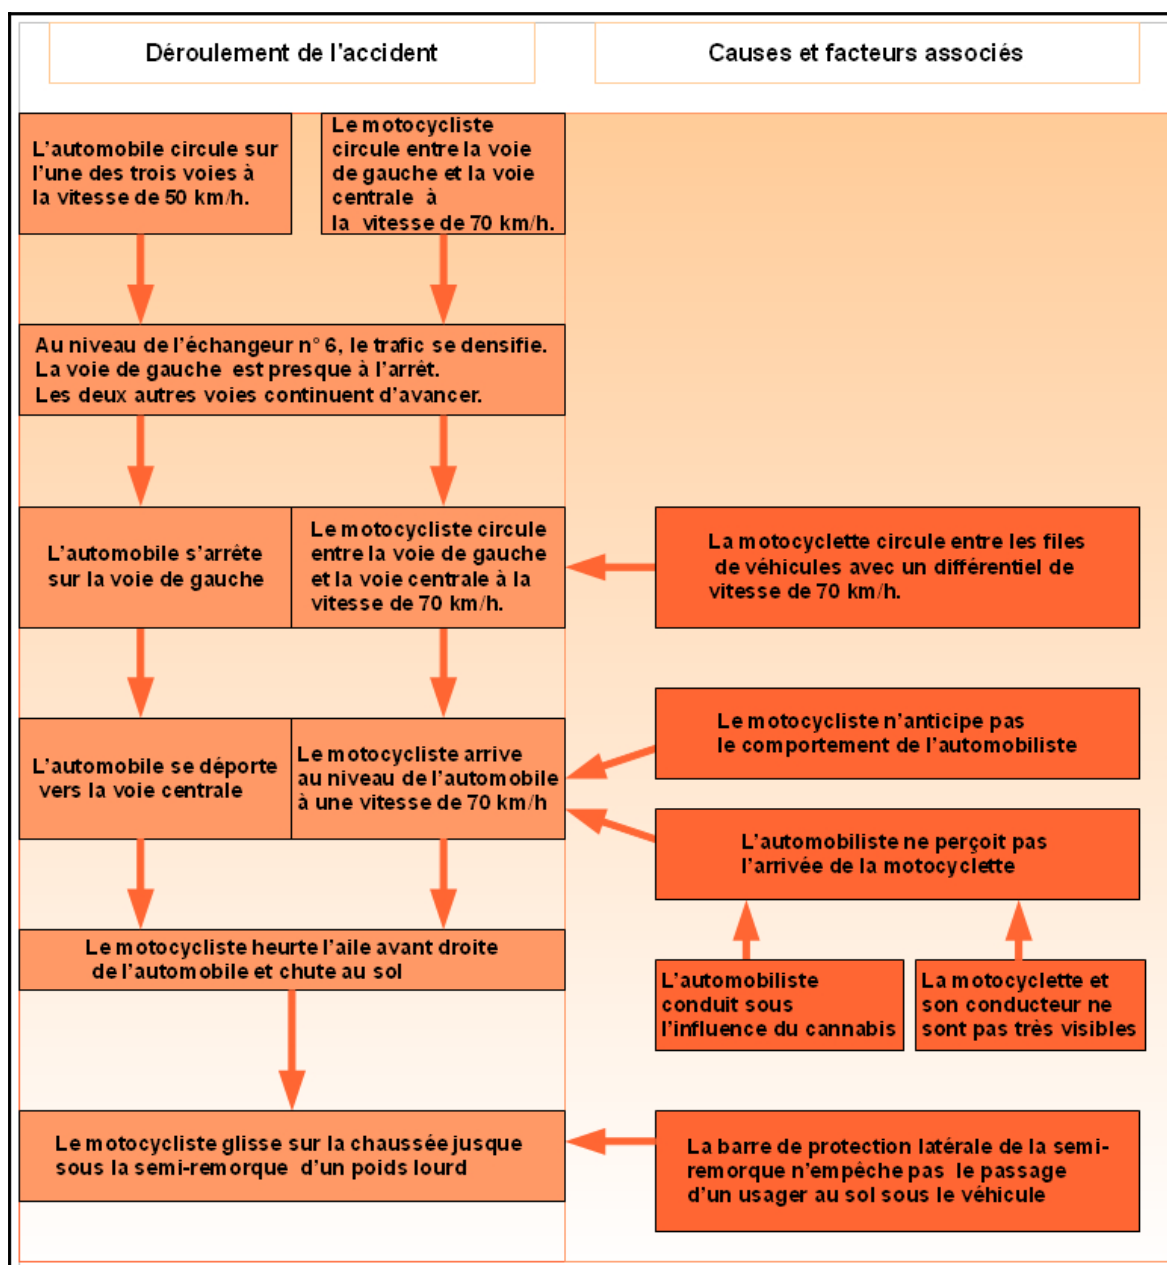
Les investigations conduites par le BEA-TT permettent d'établir le graphique ci-après qui synthétise le déroulement de l'accident et en identifie les causes et les facteurs associés.

Figure 39 : Schéma des causes et des facteurs associés

Cette analyse conduit le BEA-TT à rechercher des recommandations préventives dans les trois domaines suivants :
