Déraillement d'un train de fret en gare de Carcassonne (Aude) survenu le 23 novembre 2022

Fiche de présentation

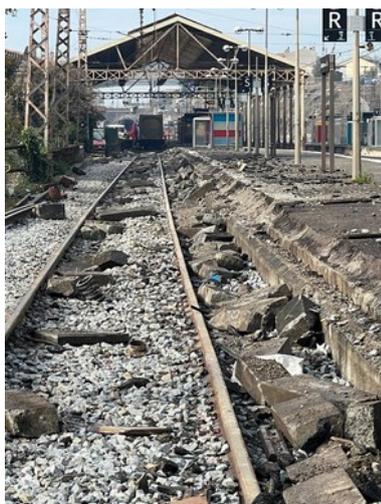
Le quai qui borde de la voie 2 est partiellement arraché jusqu'au point d'immobilisation du 23^e wagon. La voie est fortement dégradée depuis Trèbes, où les premières traces de déraillement sont observables sur le cœur d'une aiguille puis des traces de roues sont visibles sur les traverses en béton. Des traces de frottement sur les soudures aluminothermie des deux files de rails sont présentes depuis la gare de Perpignan.

Quai détruit en gare de Carcassonne

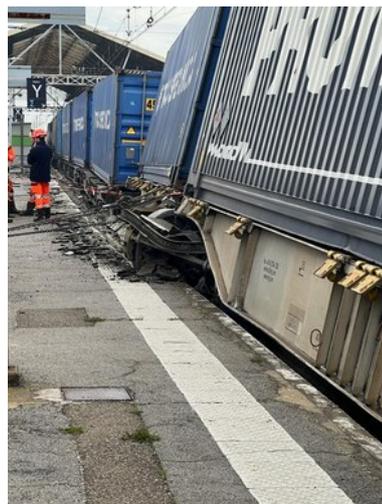
Les deux wagons déraillés (23^e et 24^e), positionnés en queue de train se situent à 600 mètres de la locomotive. Le 23^e wagon, un double wagon propriété de VTG, est déraillé de ses 3 bogies, avec son bogie central de travers. Ce dernier présente des signes de blocage des roues avec des méplats très importants. Sur les roues du bogie de queue, des traces de surchauffe thermique sont visibles. Le 24^e wagon est déraillé de son premier bogie.

Bogie central du 23^e wagon
