*Rapport d'enquête technique
sur l'incendie de l'autorail X 351
des Chemins de Fer de Provence
survenu le 24 juin 2008 à Mezel (04)*

juin 2009

Affaire n°BEATT-2008-012

**Rapport d'enquête technique
sur l'incendie de l'autorail X 351
des Chemins de Fer de Provence
survenu le 24 juin 2008 à Mezel (04)**

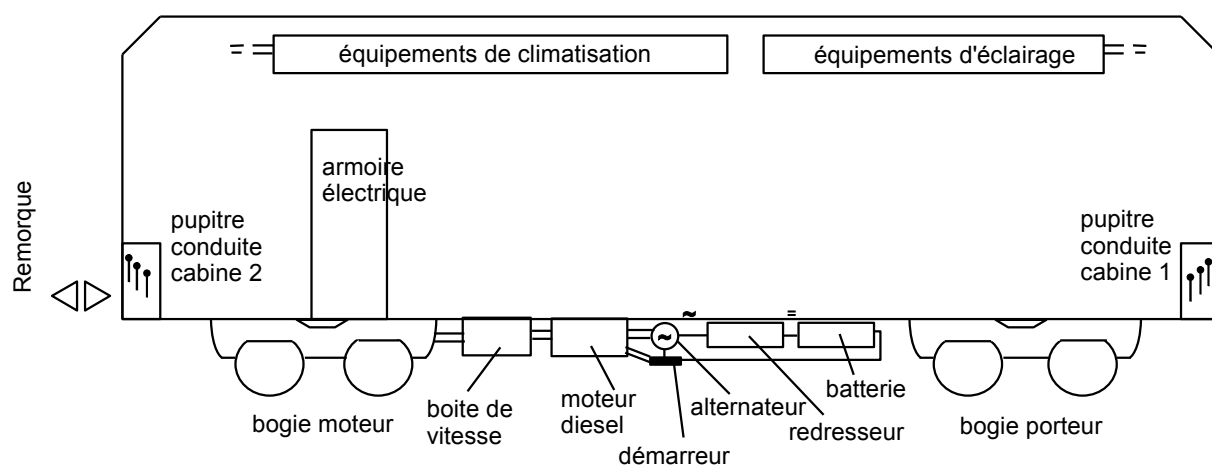
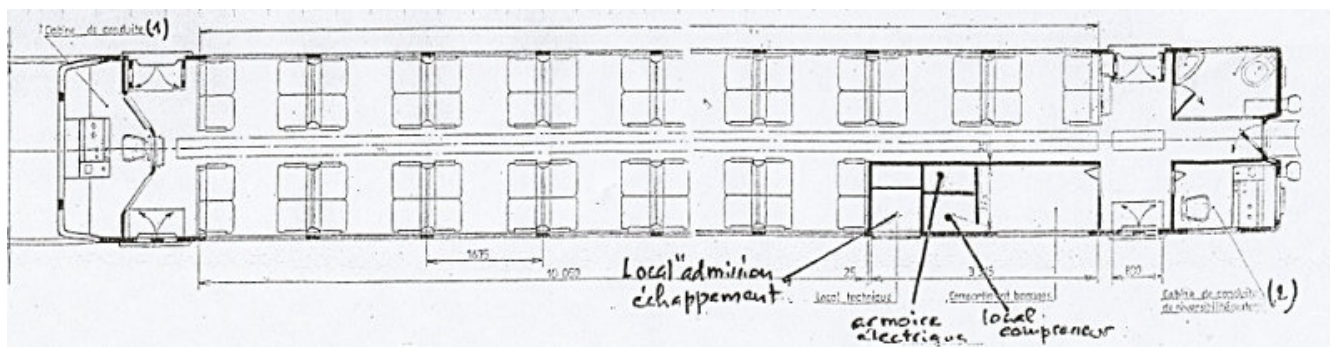
3.3.1- Localisation des équipements électriques de la motrice X 351

Le schéma ci-dessous montre les principaux organes actifs de l'autorail et leur implantation, soit à l'intérieur de la caisse, soit à l'extérieur sous caisse ou ailleurs. Il existe un cheminement de câbles électriques sous caisse pour relier les organes électriques entre eux, sous caisse ou dans la caisse.

Hypothèse d'un défaut de câbles sous caisse

Les défauts suivants ont pu se produire :

- défaut série, suite à l'endommagement d'un conducteur ;
- défaut parallèle, suite à l'endommagement d'un isolant et à la présence de poussières humides conductrices.

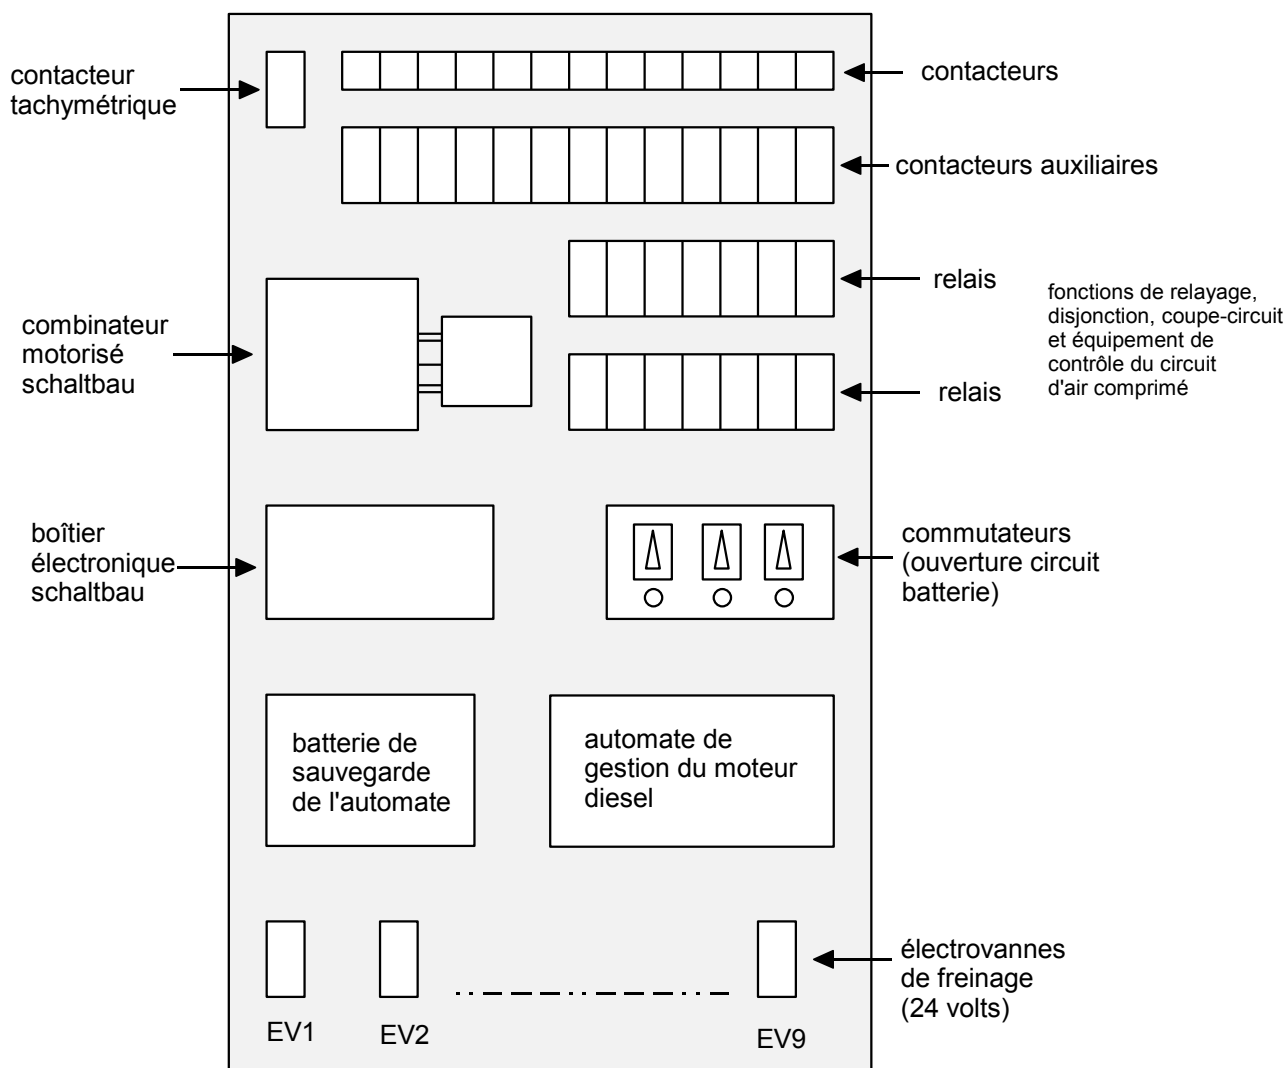
Dans cet incendie, l'armoire électrique située à l'intérieur de l'autorail a été complètement détruite et semble avoir été très proche du foyer de l'incendie.

Cette armoire est constituée principalement de composants de connexions, de contacts et de relais, outre les équipements pneumatiques du circuit de freinage.

Hypothèse d'un défaut dans l'armoire électrique

Les défauts suivants ont pu se produire :

- défaut série : si mauvais contact électrique ou rupture de liaison électrique ou établissement d'une liaison résistante ;
- défaut parallèle : si mauvais isolement des câbles électriques, ou court-circuit résistant dû aux poussières humides conductrices sur un câble endommagé ou dans un connecteur ou dans un des appareillages de l'armoire électrique ;

- défaut de la batterie de sauvegarde de l'automate avec dégagement gazeux et inflammation sous l'effet d'une étincelle.
