BEA-TT

*Rapport d'enquête technique
sur l'incendie d'un autocar
survenu le 23 février 2008
sur l'autoroute A43 aux Marches (73)*

juin 2009

Affaire n°BEATT-2008-004

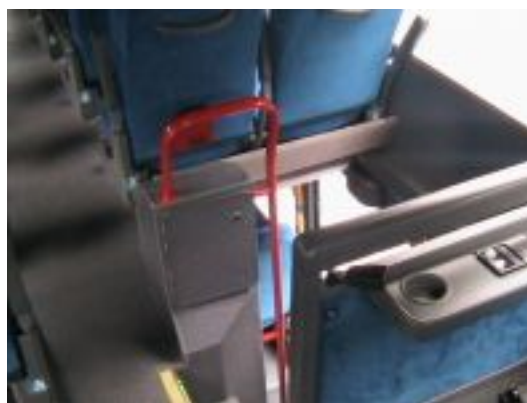
Photo 10 - Descente d'escalier

- au niveau bas, deux portes de service à droite (1 à l'avant et 1 juste devant le train d'essieux arrière) ; le plan de l'autocar (voir annexe 3) fait également apparaître une fenêtre de secours ;
- à l'étage, un seul escalier qui débouche, au niveau bas, sur la porte de service arrière (voir Annexe 4-2 Photos 10 et 11) ; on trouve également une porte de secours à l'arrière gauche, juste devant l'avant-dernière rangée de sièges. Le plan de l'autocar fait également apparaître une fenêtre de secours et 3 trappes de toit.

Dans le cas étudié dans le présent rapport, l'étage n'était desservi que par un seul escalier, situé vers l'arrière, alors même que le nombre de passagers admis à cet étage (62) était égal, voire supérieur à celui de nombreux autocars à un seul niveau. Il faut également considérer que le passage par un escalier raide, étroit et comportant un coude est bien moins facile que par une sortie à niveau. (voir Annexe 4-2 Photos 10 et 11). Ce passage constituait une retenue qui contraignait de fait la rapidité d'évacuation, malgré la présence de deux portes de service au niveau inférieur ; la porte de service avant a d'ailleurs été très peu utilisée lors de l'évacuation.

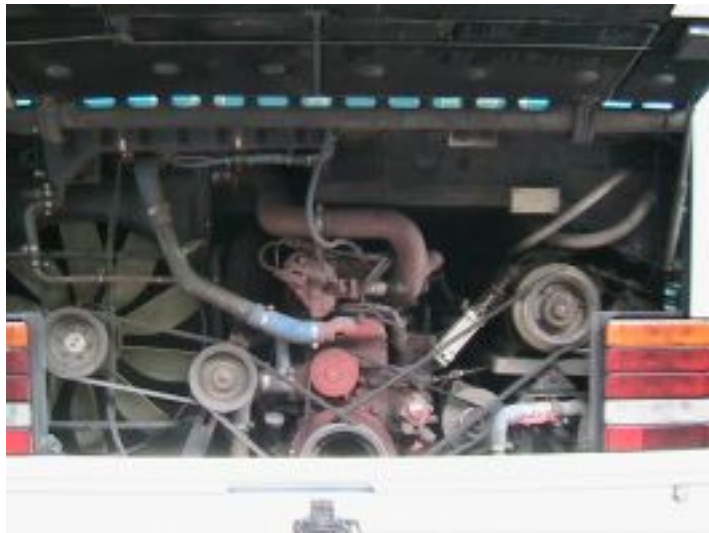
Photo 12 – Bloc moteur

Le bloc moteur proprement dit est accessible par la façade arrière de l'autocar (voir annexe 4-2 Photo 12) et par une trappe située dans la soute à bagage.

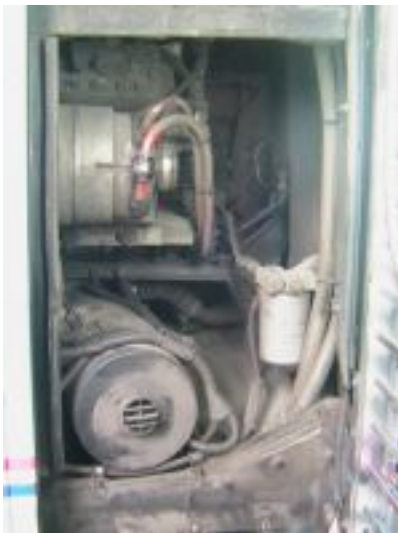
Photo 13 - Compartiment arrière droit

Dans un autre compartiment accessible par une porte située à l'arrière droit, on trouve une chaudière à gazole (Webasto) destinée au chauffage de l'habitacle de l'autocar (voir annexe 4-2 Photo 13). Cette chaudière possède un réservoir à gazole et un échappement indépendants de ceux du moteur (voir annexe 4-2 Photo 14). Un compartiment similaire, accessible à l'arrière gauche, contient le filtre à air et la batterie.

La cause de l'incendie est à rechercher dans les effets d'une désolidarisation entre cette chaudière et son tuyau d'échappement. En effet, lors de l'immobilisation de l'autocar sur son porte-à-faux arrière le matin, le système d'échappement de la chaudière est remonté sous le plancher provoquant la désolidarisation des deux éléments. Les gaz d'échappement à haute température (>320°C) ont alors été émis au contact des résidus et revêtements inflammables présents dans le compartiment de la chaudière et ont provoqué leur auto-inflammation.

(La chaudière est en bas surmontée d'un alternateur)

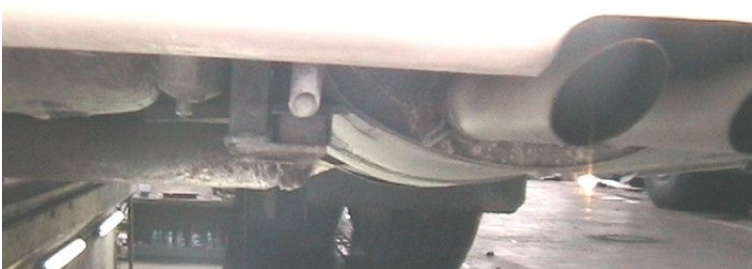
Photo 15 – Soubassement autocar

On note également, la présence sous le moteur du préfiltre de gazole, posé sur un sabot 2 à 3 cm au dessus du soubassement de l'autocar (voir annexe 4-2 Photos 15 et 16).

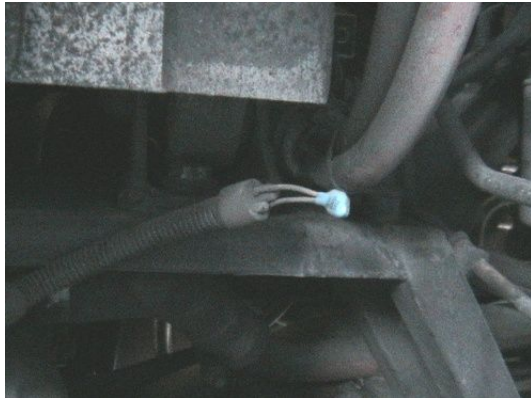
Photo 20 – Détecteur moteur

Selon les examens techniques réalisés sur les faisceaux électriques fortement dégradés autour des points sensibles du compartiment moteur, l'autocar n'était pas équipé de système de détection incendie.
