BEA-TT

*Rapport d'enquête technique
sur l'accident d'autocar
survenu le 23 mai 2008
sur l'autoroute A 10 à Suèvres (41)*

Affaire n°BEATT-2008-009

**Rapport d'enquête technique
sur l'accident d'autocar
survenu le 23 mai 2008
sur l'autoroute A10 à Suèvres (41)**

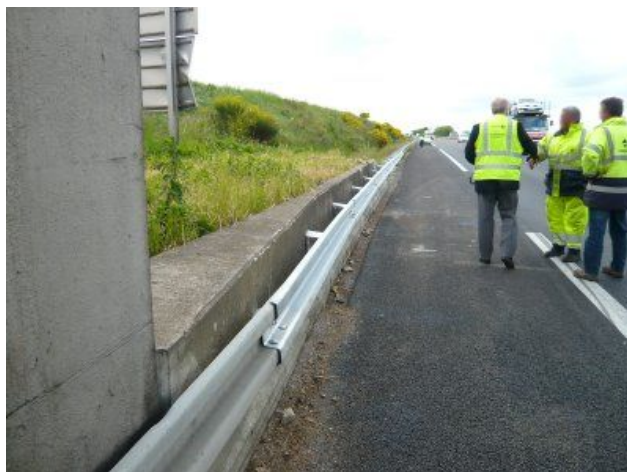
L'ensemble du dispositif est conforme aux prescriptions en vigueur, notamment à la circulaire n° 88-49 du 9 mai 1998 (en particulier fascicule 3 article 3.3). Il faut néanmoins noter que la longueur de la barrière en béton de type GBA (15m) correspond au strict minimum réglementaire (cette pratique étant d'ailleurs d'usage quasi systématique) et que les spécialistes du réseau technique (SETRA et CETE) considèrent qu'une longueur plus importante serait dans certains cas susceptible d'améliorer le niveau de sécurité en atténuant l'effet de « tremplin » engendré par la partie amont surbaissée dans le cas où le véhicule heurte l'extrémité de la barrière.

Le raccordement de la glissière métallique (type GS2) et de la barrière en béton (type GBA)

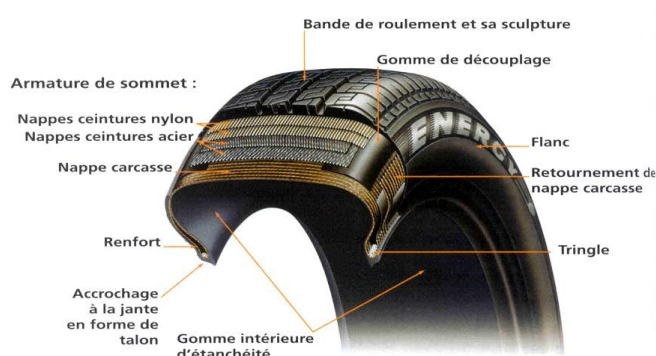
La structure d'un pneumatique

Une partie de la bande de roulement du pneumatique avant droit est désolidarisée sur environ 30 à 40% de sa circonférence.

L'enveloppe du pneumatique présente une séparation entre les nappes de la « structure sommet », se manifestant par des poches et des amorces en extrémité des nappes. La poche de séparation a engendré une ouverture de la « structure sommet », une rupture de la « nappe carcasse », ainsi qu'un détachement partiel d'éléments de la « structure sommet »

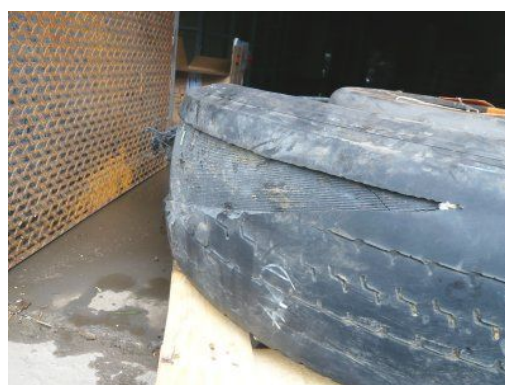
État du pneumatique avant droit de l'autocar après l'accident

Ce sont ces phénomènes qui ont entraîné une mise à plat brutale du pneumatique. La séparation constatée entre les nappes de la « structure sommet » est caractéristique d'une utilisation prolongée en sur-fléchage, qui résulte soit d'un roulage en sous-gonflage, soit d'un roulage en surcharge ou - comme il est probable dans le cas présent - d'une conjonction des deux. Il faut noter qu'il est probable que l'utilisation en sur-fléchage du pneumatique ne concerne pas seulement le voyage interrompu par l'accident étudié, mais également les parcours antérieurement effectués par le pneumatique (qui avait huit années de service avec un rechapage intermédiaire).

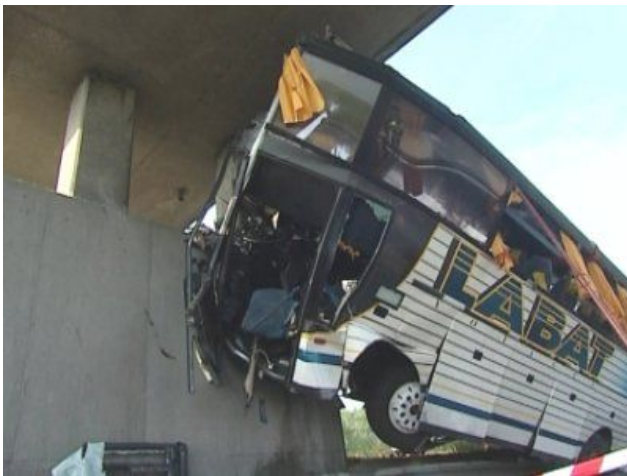
Photo 2 : l'autocar a continué sa route au sommet de la barrière en béton située en amont de la pile de pont. La remorque s'est immobilisée perpendiculairement à la barrière.

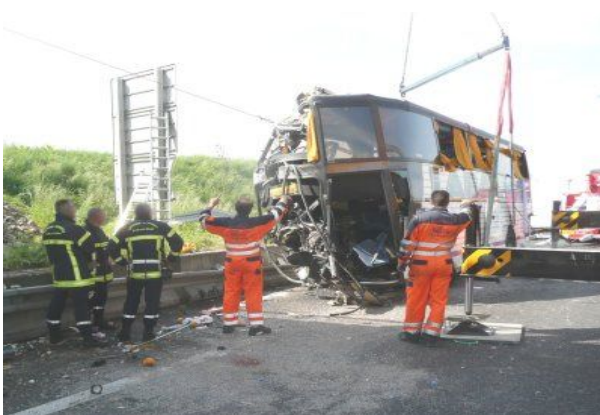
Photo 5

L'évacuation de l'autocar
