Rapport d'enquête technique sur l'incendie survenu à bord de la navette fret Eurotunnel 7412 le 11 septembre 2008

**Bureau d'enquêtes sur les
accidents de transport
terrestre**

**Rail Accident
Investigation Branch**

Affaire n° BEATT-2008-015

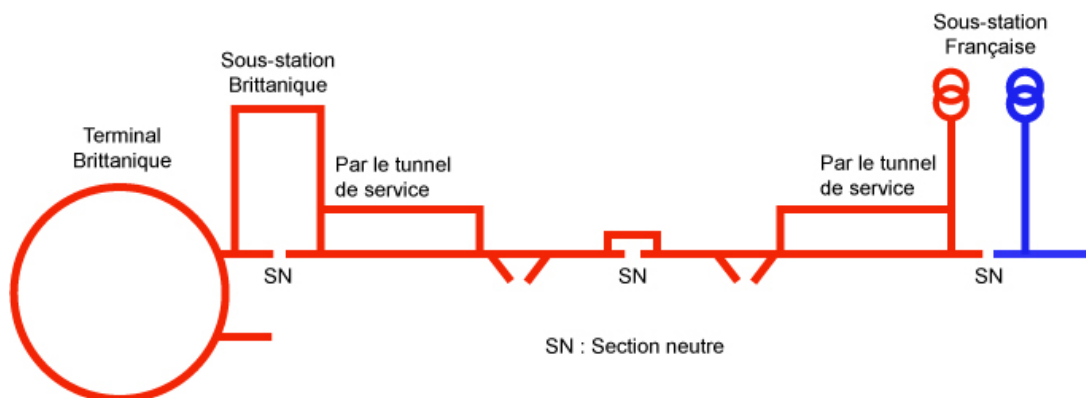
figure 29 : alimentation du tunnel Nord avant l'incendie

Le 11 septembre, il n'y a pas eu rupture de caténaire dans le tunnel ferroviaire Nord mais il y a eu disjonction de l'alimentation de traction du tunnel Nord, 30 secondes après l'arrêt du train.

Le schéma d'alimentation du tunnel Nord avant la disjonction est le suivant :

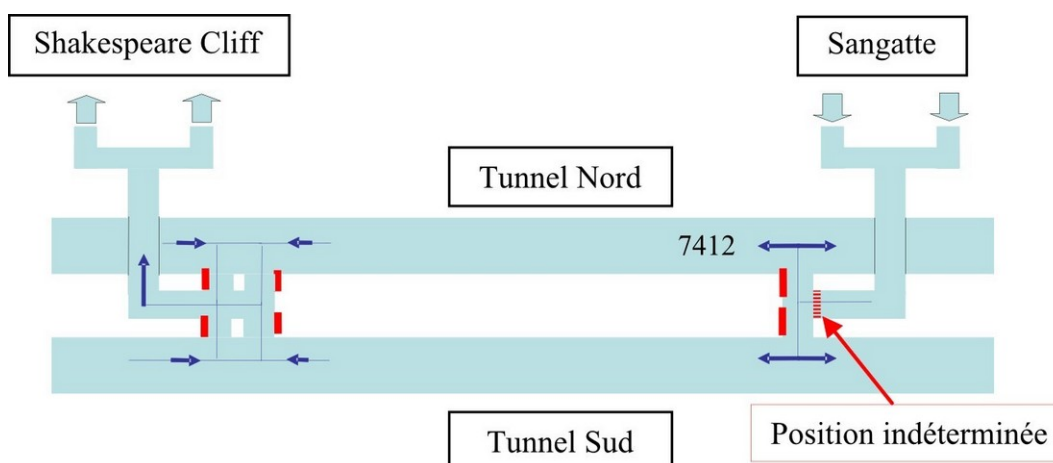
Dès que les conditions ont été remplies pour la mise en œuvre de la ventilation supplémentaire (SVS), le contrôleur Equipements fixes (EMS) l'a mise en route en cliquant sur l'icône correspondante de son terminal. Les clapets de la SVS côté britannique s'ouvrent à 16h02'43'' et ceux côté français à 16h03'15''.

La configuration est alors la suivante :

Le clapet principal Fr est signalé en dérangement à ce même instant. Le contrôleur EMS considère alors, comme le prévoient ses instructions, que ce clapet est resté en position fermée et qu'il n'y a pas de ventilation assurée du côté français¹⁷. Pour compenser ce défaut supposé, il décide de faire fonctionner les deux ventilateurs de Shakespeare Cliff en extraction dans le tunnel Nord uniquement.

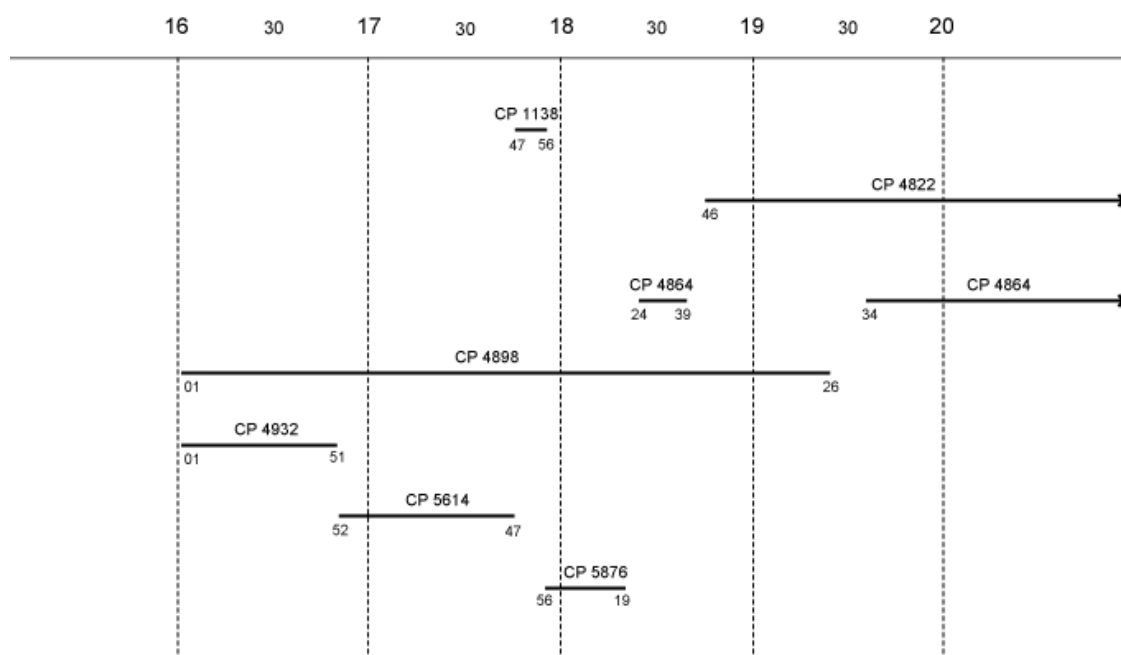
figure 32 : ouvertures des portes des rameaux de communication

La porte du CP 4822 a également dû être ouverte manuellement ; à l'exception de cette difficulté de commande, les portes des CP ont joué leur rôle.

Le schéma ci-après indique les portes ouvertes entre le début de l'incendie et 20 heures et permet de constater le respect de la règle fixant à 2 le nombre de portes simultanément ouvertes.

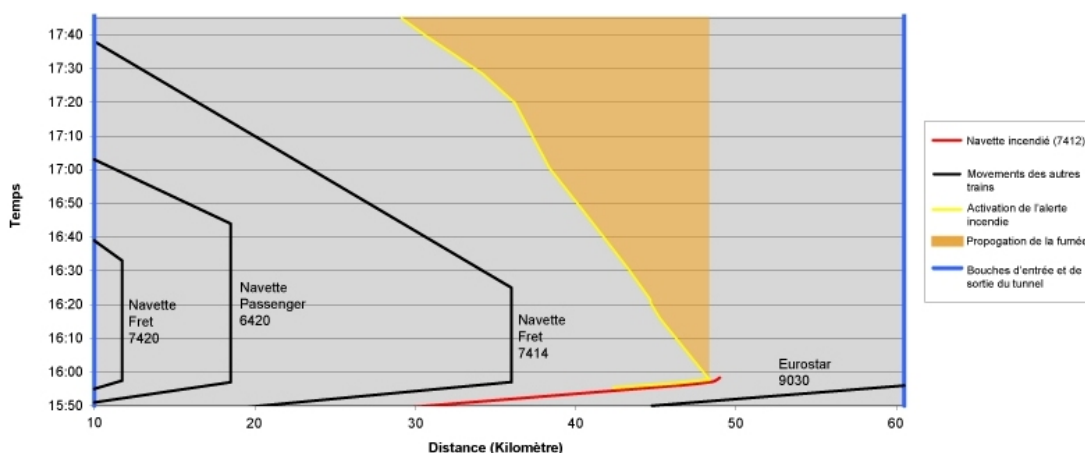
figure 33 : Déploiement des fumées dans le tunnel ferroviaire Nord

De 15h51 à 16h03, heure où la ventilation supplémentaire (SVS) est mise en route, les fumées se déplacent dans le sens de la circulation de la mission 7412 en l'accompagnant. La voiture aménagée et la locomotive se retrouvent donc en atmosphère enfumée lors de l'arrêt de la mission 7412.

A partir de 16h03, les fumées sont repoussées vers le portail britannique. Elles se déplacent à une vitesse de l'ordre de 2,7 mètres par seconde. Elles atteignent le point d'arrêt de la mission 7414 environ 45 minutes après que celle-ci soit repartie vers l'Angleterre. Les écarts sont beaucoup plus grands encore avec les deux autres missions ayant fait demi-tour.

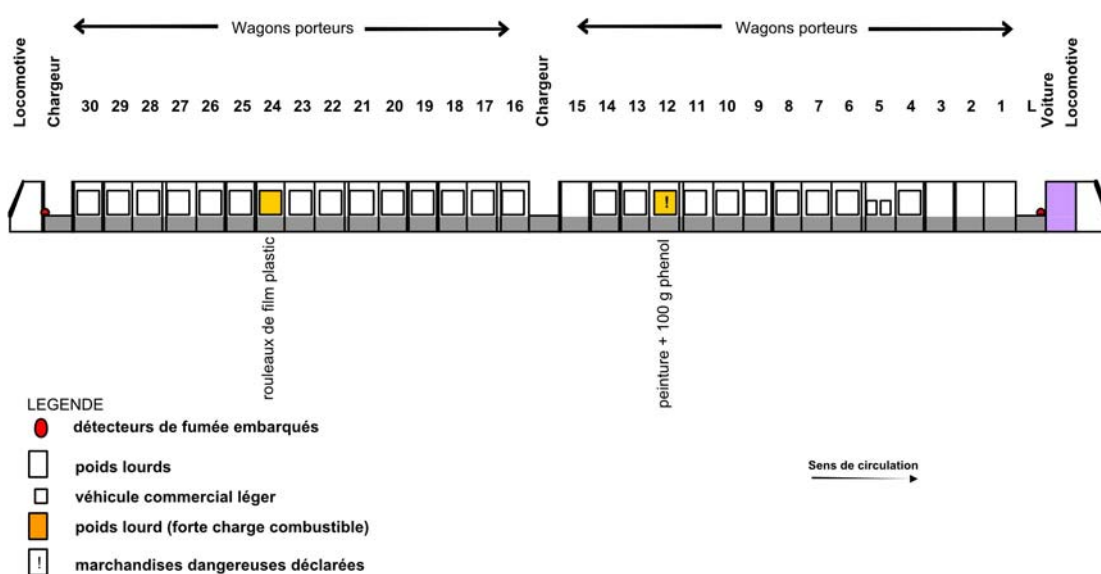
figure 37 : Composition et chargement de la mission 7412

Le chargement de la mission 7412 commence vers 15h20. Au total, 27 véhicules de fret sont chargés (voir figure 37). L'un des véhicules, transportant des marchandises dangereuses qui avaient été déclarées à l'arrivée au terminal (voir paragraphe 4.2.1), se trouve désormais sur le wagon n°12 au lieu du wagon n°13. Les informations relatives au chargement ne sont pas modifiées dans la base de données ISIS.

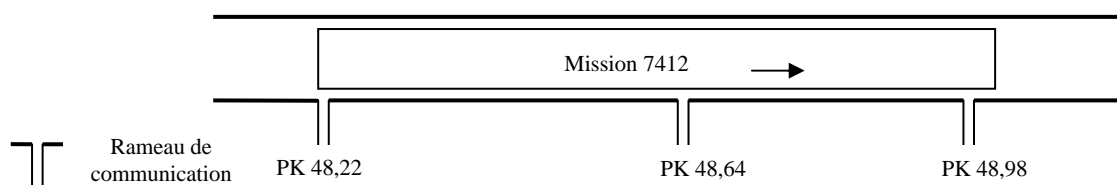
figure 38 : Position de la navette 7412 à l'arrêt

Vers 15h58'30'', le conducteur arrête la navette à la position prescrite, avec la fenêtre de la cabine de conduite au droit du repère d'arrêt contrôlé. A ce point d'arrêt, il peut voir le panneau indiquant le PK 49 mais il n'a pas repéré le numéro du rameau.

Ces pancartes sont placées à 25m en aval de l'axe de la porte du rameau de communication, et la procédure d'arrêt contrôlé stipule que le conducteur doit s'arrêter avec sa fenêtre latérale au droit du repère. Or la distance entre cette fenêtre et la première porte d'évacuation n'est pas la même pour les différents types de trains (23,70 mètres pour un Eurostar, environ 19 mètres pour une navette fret Eurotunnel).

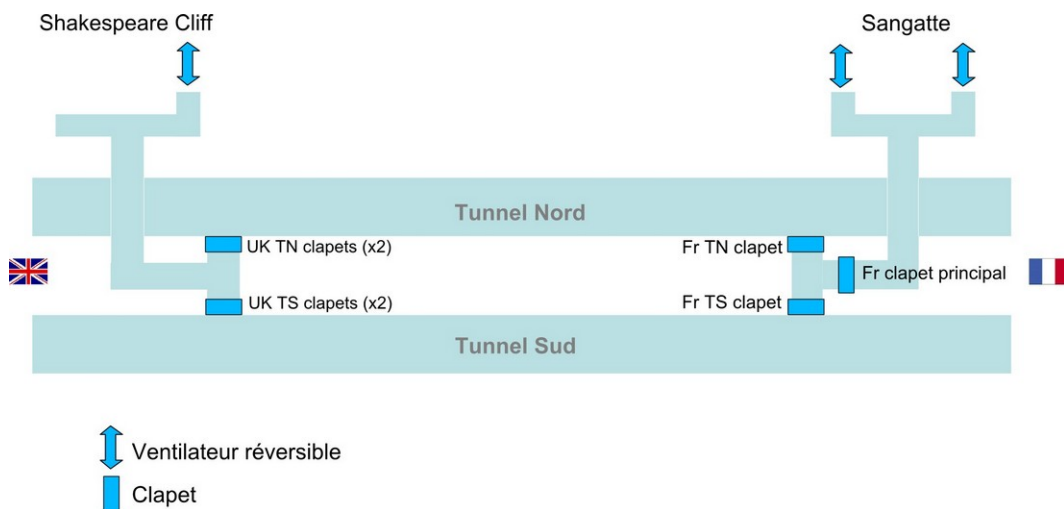
figure 13 du paragraphe 3.2.6.2

Compte tenu de l'absence d'information sur la ventilation côté français, le contrôleur Equipements fixes (EMS) la considère comme non disponible et il entreprend de prendre les mesures prévues pour ce scénario. Probablement interrompu en cours d'action, il laisse le système dans une configuration ne correspondant pas à son intention. Cet écart n'a pas eu de grosse conséquence, mais il a placé la ventilation supplémentaire SVS dans une configuration non conforme aux procédures.

Vers 16h09, la perte de l'alimentation électrique 21 kV entraîne l'arrêt de l'un des deux ventilateurs de la ventilation supplémentaire (SVS) à Sangatte. En outre, le clapet principal et le clapet Sud de Sangatte, affichent des indications de dysfonctionnement.

²⁶ Le contrôleur Equipements fixes (EMS) aurait pu savoir que les principaux clapets du SVS français étaient en fait ouverts en se référant au contrôle de flux d'air mais il ne l'a pas fait. A noter que les procédures ne prescrivent pas de prendre en compte ce contrôle.

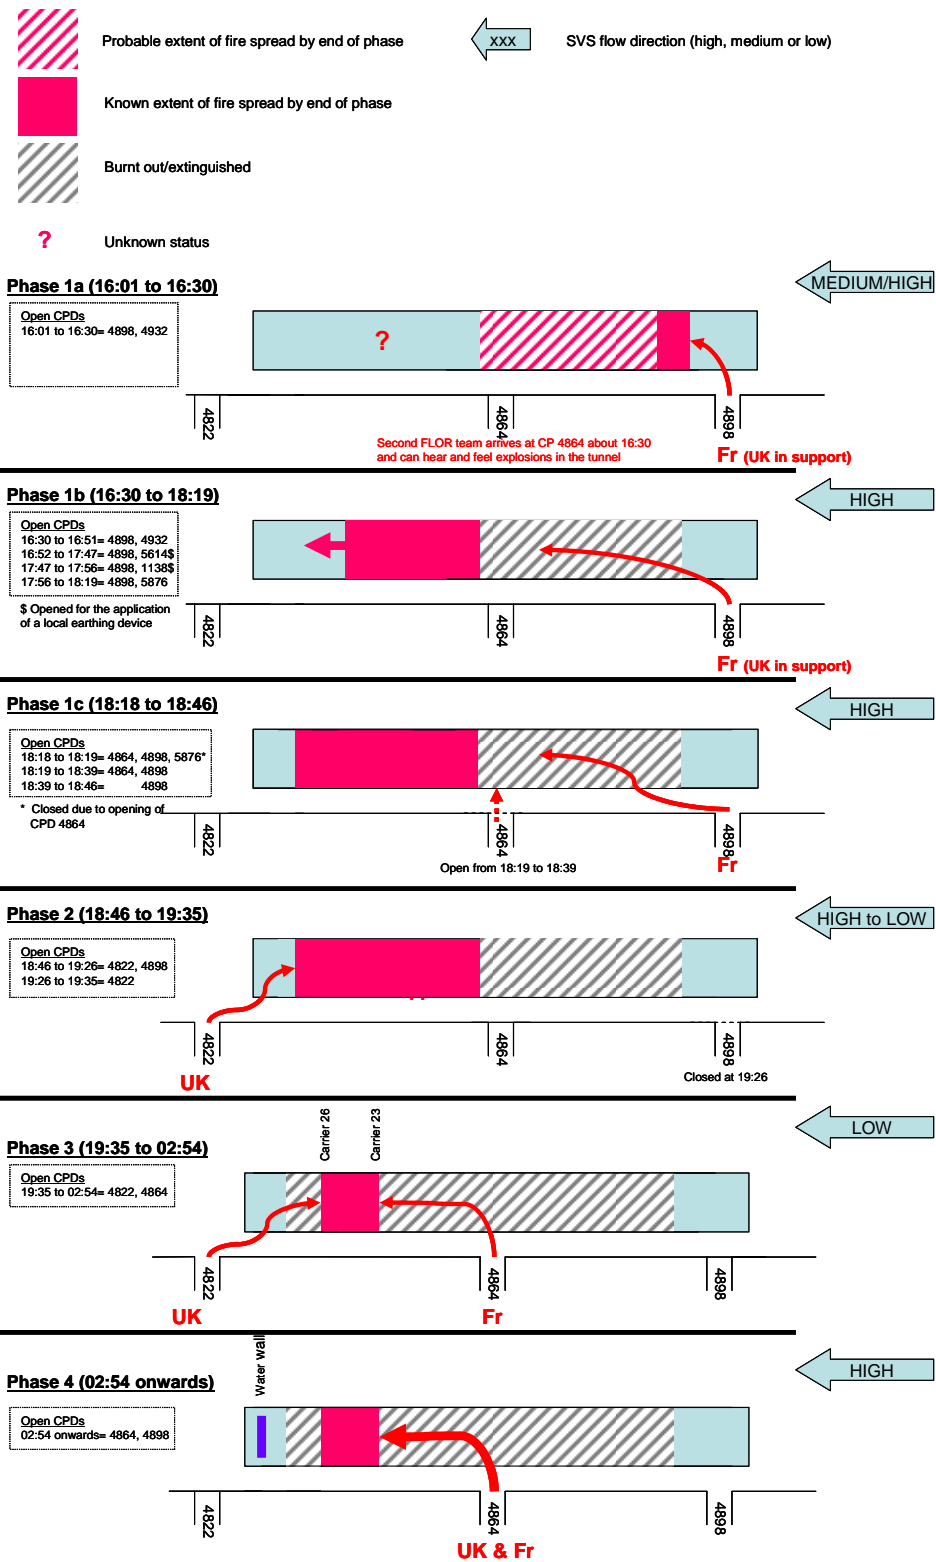
figure 41 : Vue d'ensemble des opérations de lutte contre l'incendie

La séquence d'interventions de lutte contre l'incendie est représentée sur la figure 41.

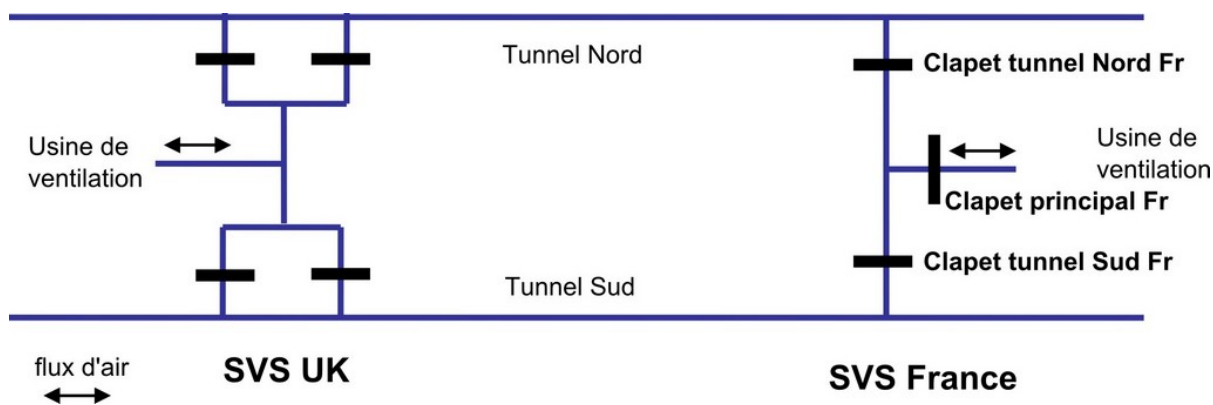
figure 41 : clapets de ventilation côtés français et britannique

La configuration de la ventilation supplémentaire des tunnels ferroviaires est schématisée sur la figure ci-dessus. Ce schéma montre que le dysfonctionnement d'un seul clapet du côté français fait perdre le service de la ventilation supplémentaire française dans les deux tunnels ferroviaires (clapet principal Fr) ou dans un des deux tunnels ferroviaires (clapet tunnel Nord ou clapet tunnel Sud). Il n'en est pas de même côté britannique où la perte d'un seul clapet n'a pas de conséquence sur le fonctionnement de la ventilation supplémentaire.
