BEA-TT

*Rapport d'enquête technique
sur le renversement
d'un autocar à étage
survenu le 11 septembre 2012
sur l'autoroute A 36
à Sausheim (68)*

novembre 2014

Affaire n° BEATT-2012-012

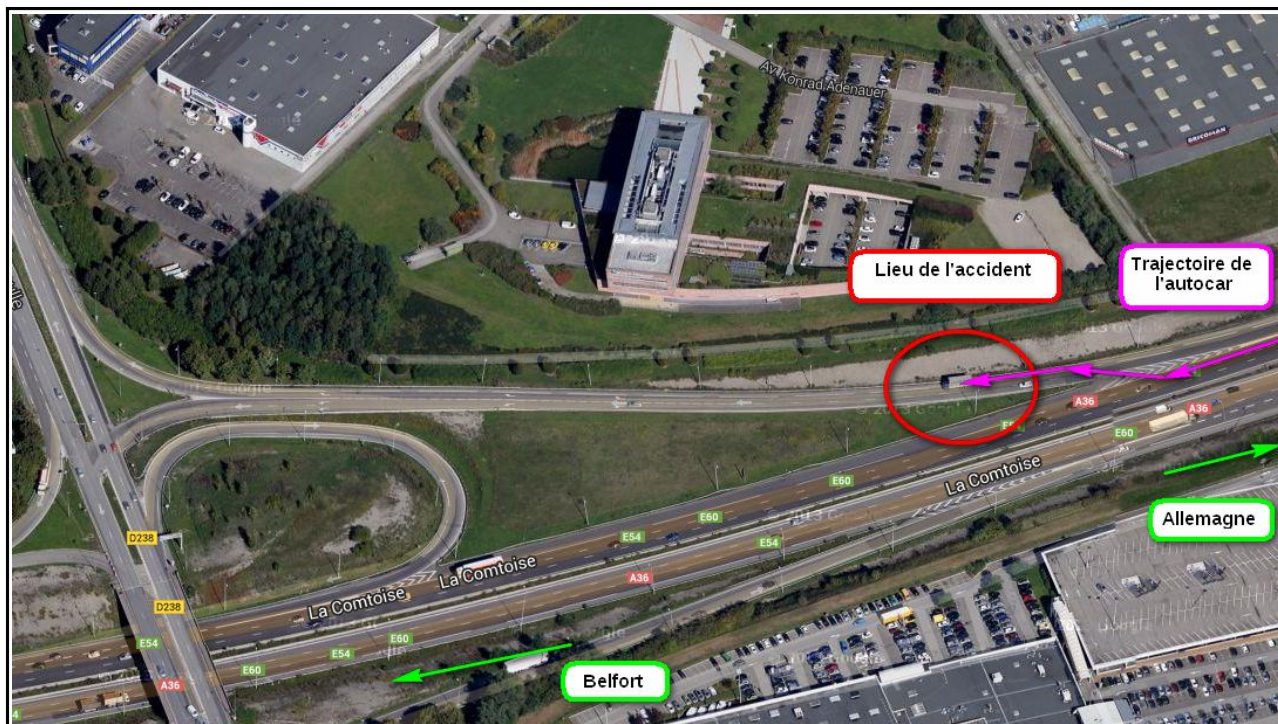
Figure 10 : Vue aérienne de la bretelle de la sortie n° 20 en venant d'Allemagne

Ainsi qu'il l'a été indiqué dans le chapitre précédent, la voie de décélération de la bretelle de la sortie concernée est commune avec la voie d'insertion de la chaussée autoroutière provenant de la branche sud de l'A 35, ce qui y génère des entrecroisements de véhicules.

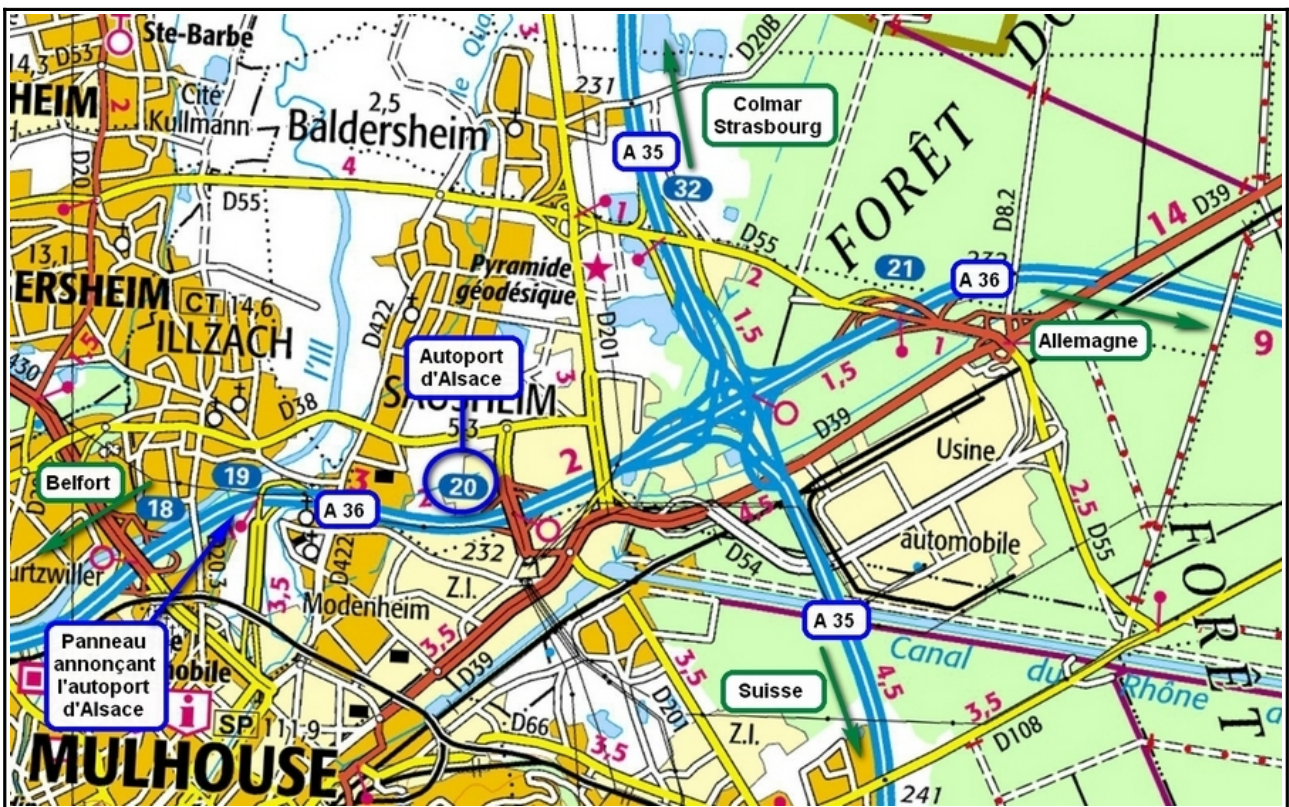
Figure 15 : Localisation du panneau autoroutier annonçant sur l'autoroute A 36 l'Autoport d'Alsace

De fait, le seul panneau indicateur qui en fait mention est situé sur l'autoroute A 36 dans le sens Belfort – Mulhouse, entre les sorties n° 18 et 19.

De fait, le conducteur n'a rencontré le long de cette autoroute aucun panneau annonçant l'accès à ce site, bien qu'il soit fréquenté par de très nombreux transporteurs routiers, tant de voyageurs que de marchandises, auxquels il offre quelque 160 emplacements de stationnement et de nombreux services. En tout état de cause, l'importance régionale de cette aire de stationnement, sa localisation à proximité d'un nœud autoroutier et sa fréquentation par des véhicules français et étrangers justifieraient pleinement que ses accès soient explicitement pré-signalés depuis les autoroutes A 35 et A 36.

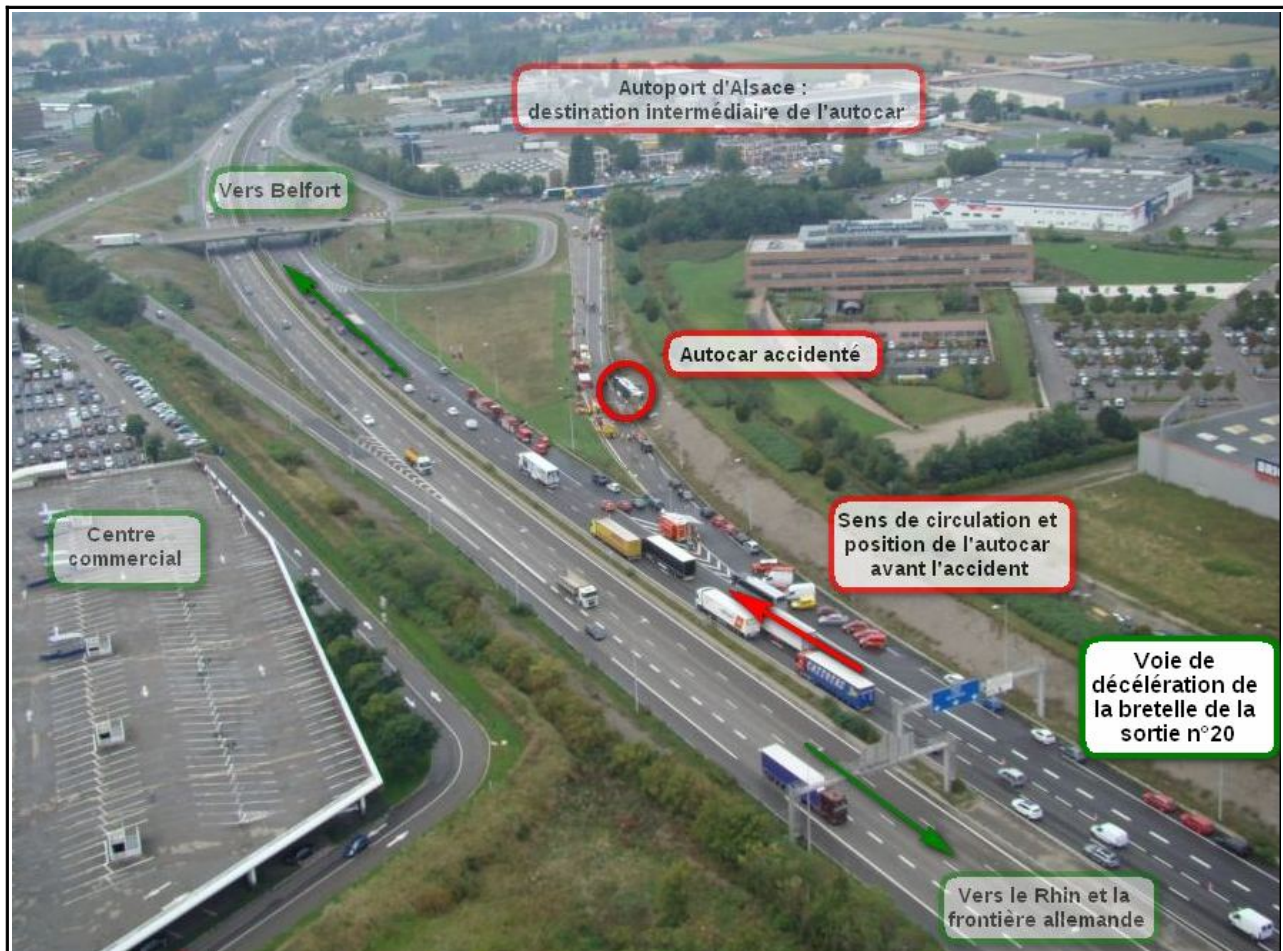
Figure 16 : Vue aérienne du lieu de l'accident

L'infrastructure routière est endommagée. Un candélabre est renversé et la glissière de sécurité implantée sur le côté droit de la bretelle de la sortie n° 20 en venant d'Allemagne est écrasée sur quelques dizaines de mètres.

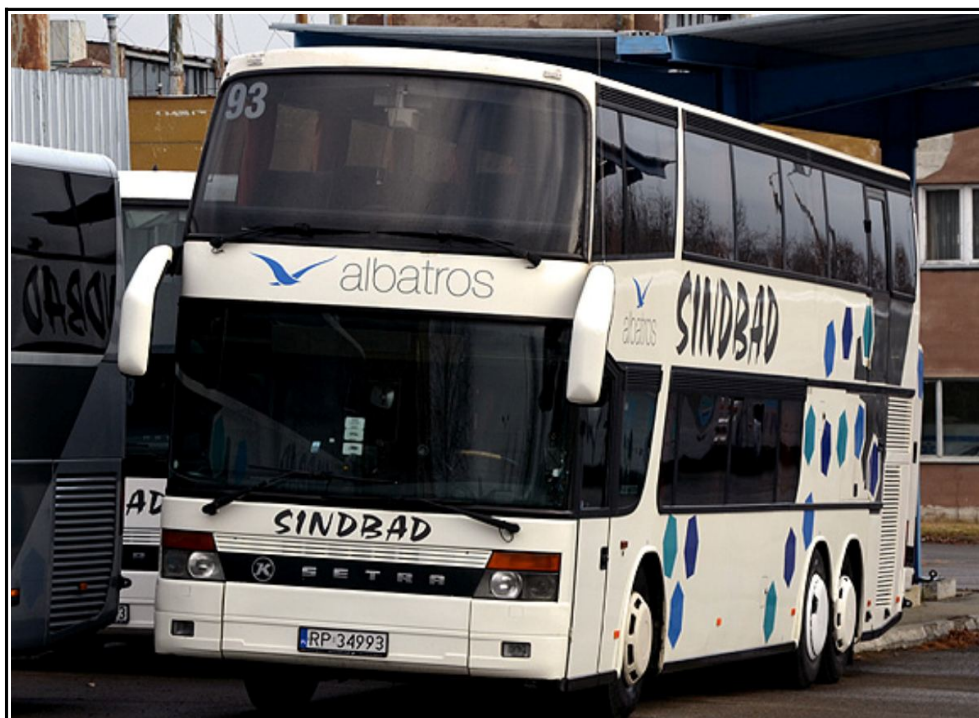
Figure 23 : Vue de l'autocar avant l'accident

Le véhicule accidenté est un autocar à étage de marque SETRA et de type S 328 DT. Mis pour la première fois en circulation le 12 janvier 1998, il était âgé de 14 ans au moment de l'accident et affichait 256 543 km à son compteur à six chiffres.

Mis en circulation en 1998, l'autocar impliqué dans le présent accident n'avait certainement été soumis pour son homologation qu'à des essais de stabilité en situation statique ne tenant pas compte des conditions dynamiques de son utilisation.

En tout état de cause, il n'était pas équipé d'un système de contrôle de la stabilité, dit « ESP ».
