BEA-TT

*Rapport d'enquête technique
sur la collision
entre un TER et une grue mobile
survenue le 16 avril 2013
sur un PN à Marseille (13)*

avril 2014

Affaire n° BEATT-2013-003

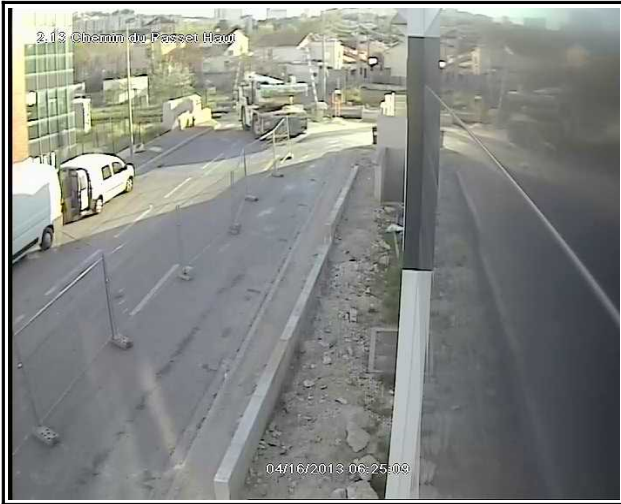
Figure 25 : Vue du chemin du Passet à T0-1'31''

De T0-1'33'' à T0-1'15'', soit pendant 18 secondes, la grue mobile manœuvre dans l'espace compris entre le passage à niveau et le portail de l'entreprise, apparemment pour y faire demi-tour. En effet, en raison de travaux, la largeur du chemin du Passet est réduite par des clôtures de chantier jusqu'à ce portail.

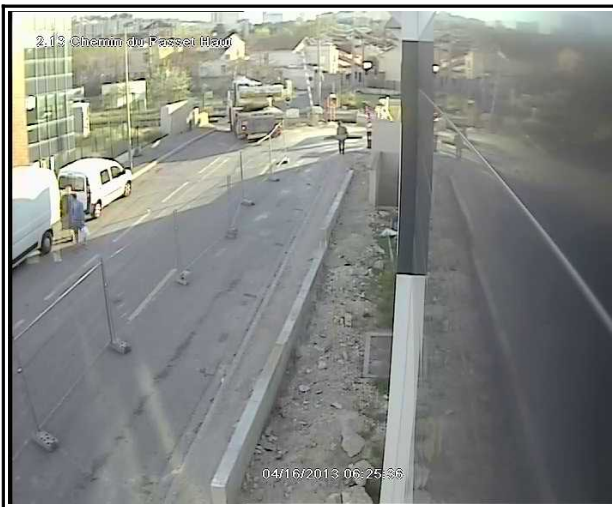
Figure 27 : Vue du chemin du Passet à T0-1'04''

À T0-1'04'', une mini-pelleteuse franchit le portail de l'entreprise et se dirige vers la grue mobile.

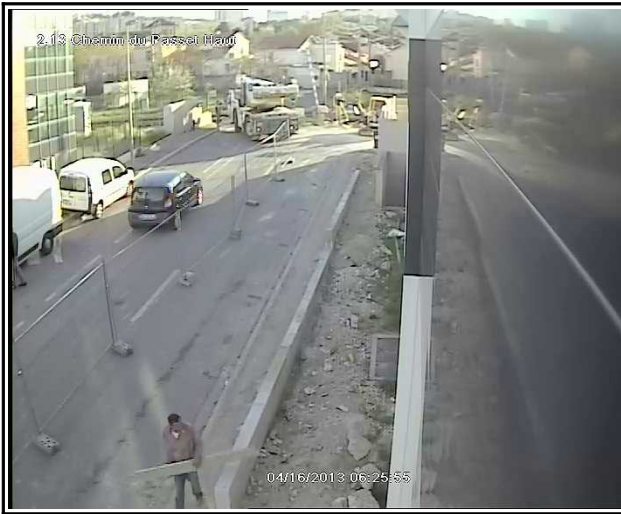
Figure 29 : Vue du chemin du Passet à T0-45''

À T0-45'', ce conducteur contourne la grue mobile par l'avant, arrive à la hauteur du poste de conduite de cette grue et fait des signes à la personne qui y est installée. Parallèlement, une automobile de couleur noire remonte le chemin du Passet vers le passage à niveau.

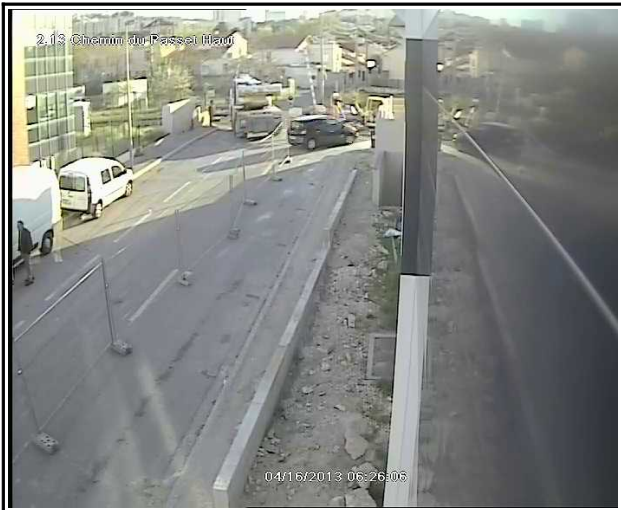
Figure 31 : Vue du chemin du Passet à T0-33''

À T0-33'', après que la grue mobile a légèrement avancé, la voiture précitée entre dans l'enceinte de l'entreprise.

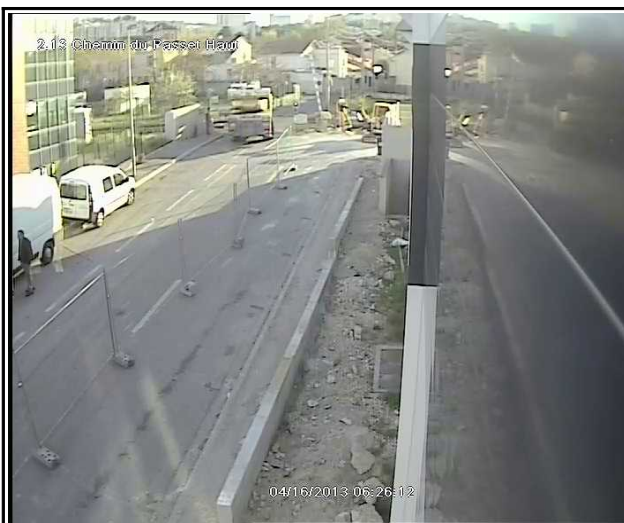
Figure 35 : Vue du chemin du Passet à T0-28''

À T0-28'', la grue mobile repart en marche avant en même temps que les feux rouges clignotants du passage à niveau annonçant l'approche d'un train se déclenchent. Cette grue marque alors un bref arrêt et repart immédiatement en avant.

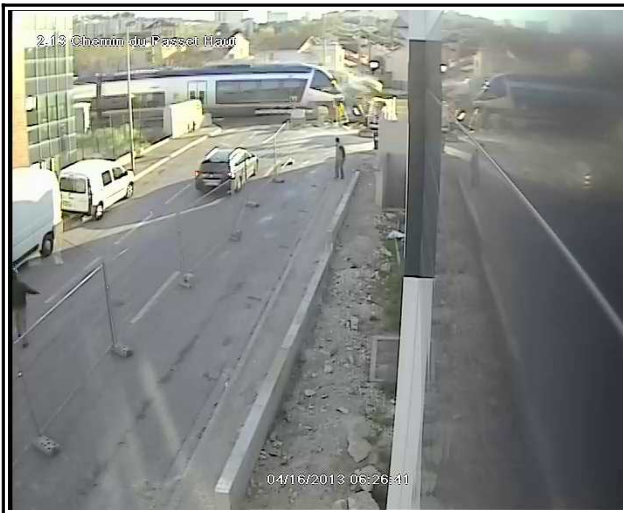
Figure 43 : Vue du chemin du Passet à T0+01"

À T0+01", elle pivote autour de la face avant de l'automotrice de tête de ce train et est éjectée vers le côté gauche de la voie ferrée concernée.

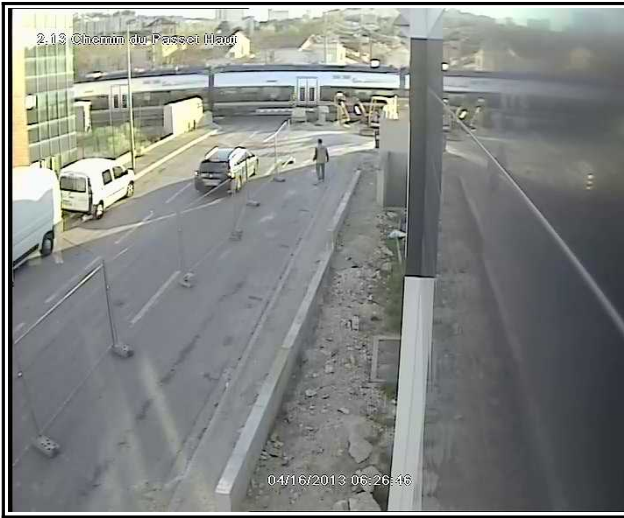
Figure 45 : Vue du chemin du Passet à T0+10''

À T0+10'', le train s'immobilise.
