**Rapport d'enquête technique
sur l'accident de navigation fluviale
survenu le 28 juillet 2004 sur la Moselle
à Blénod-lès-Pont-à-Mousson**

**Bureau d'Enquêtes sur les Accidents
de Transport Terrestre**

Rapport n°BEATT-2004-005

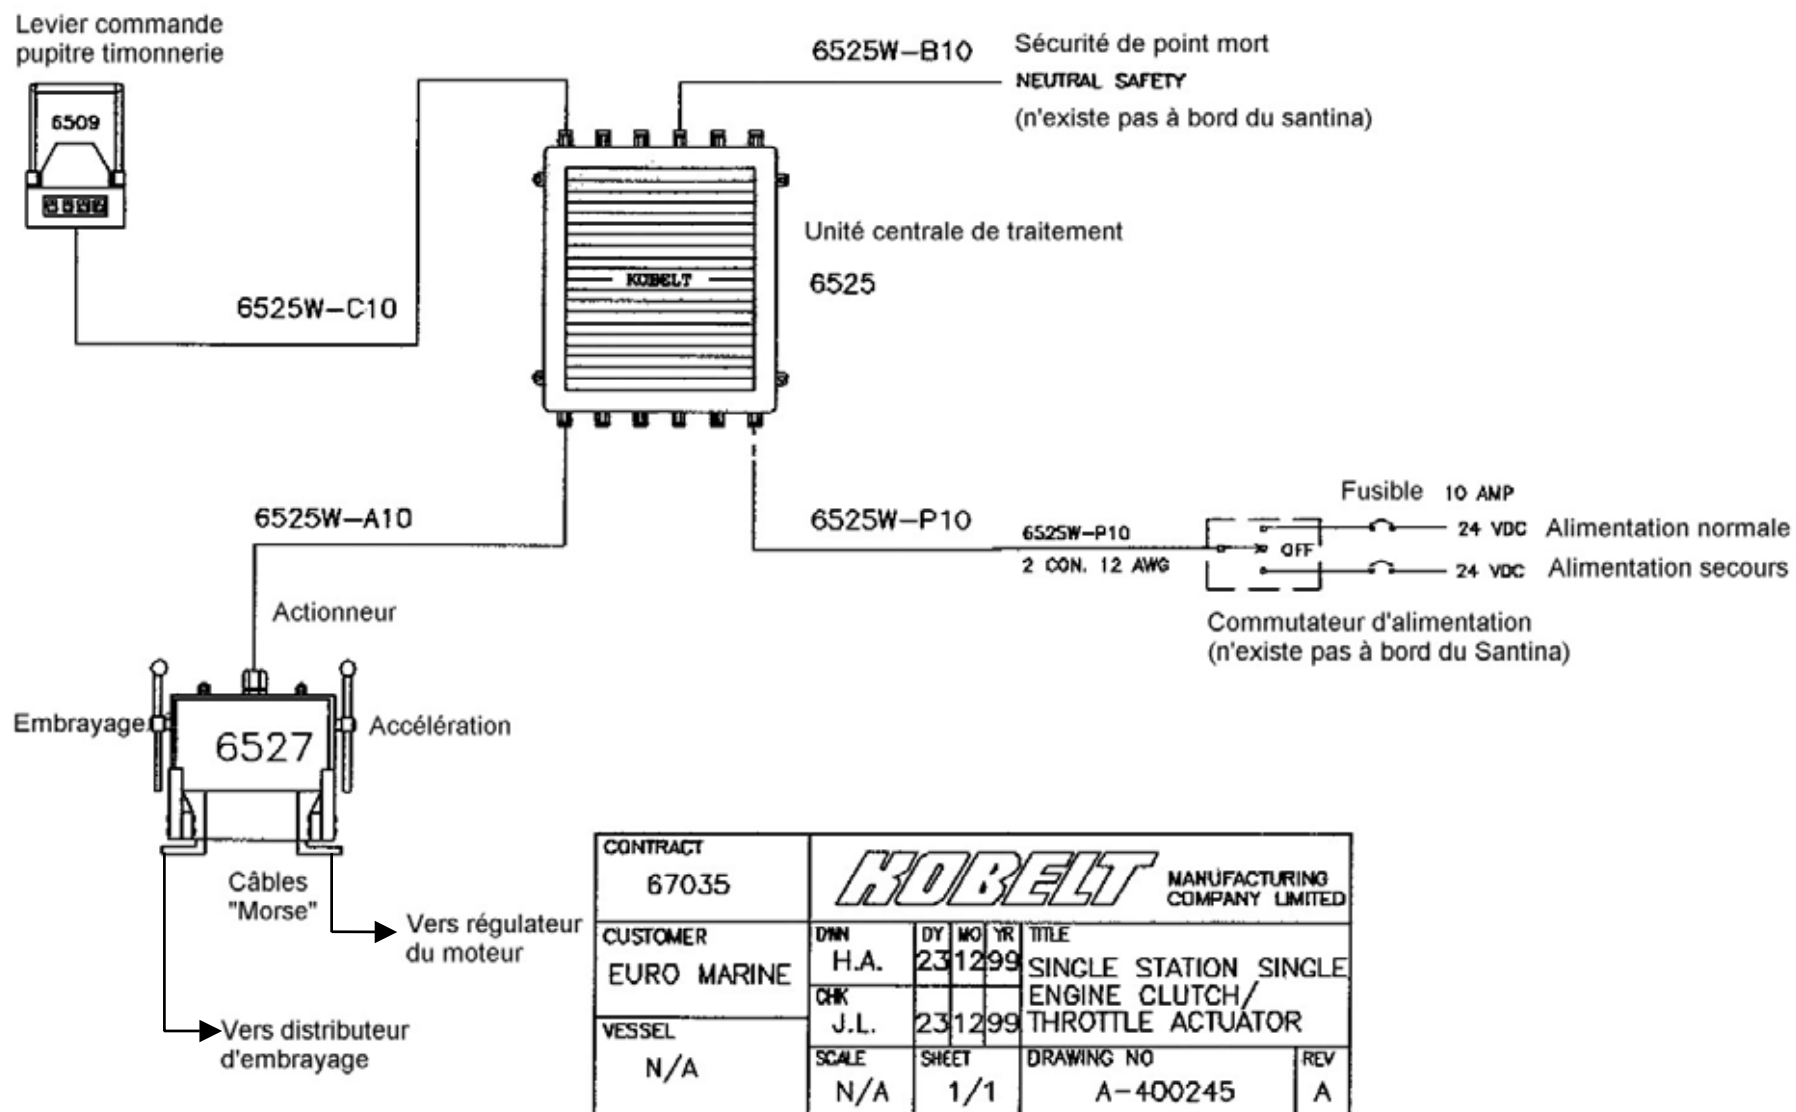
Annexe 3 : Schéma télécommande Kobelt

La dégradation par l'incendie de l'unité centrale de traitement Kobelt et des circuits de liaison avec la timonerie et l'actionneur pourrait être la cause de l'accélération intempestive du moteur et de l'embrayage inopiné.

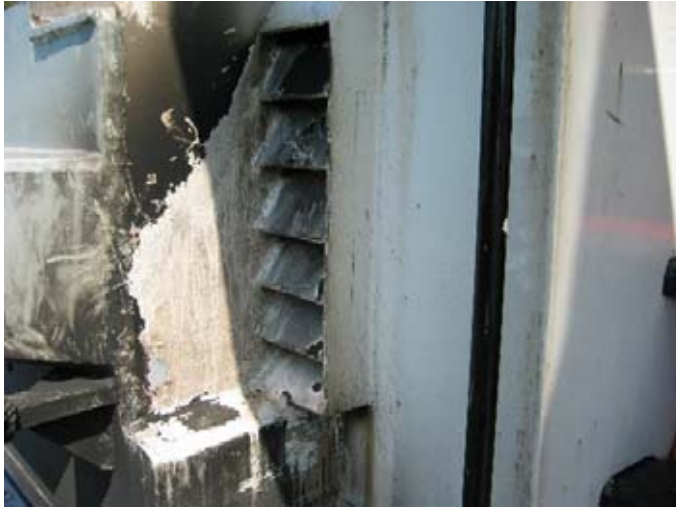
Domages à la porte de
l'écluse

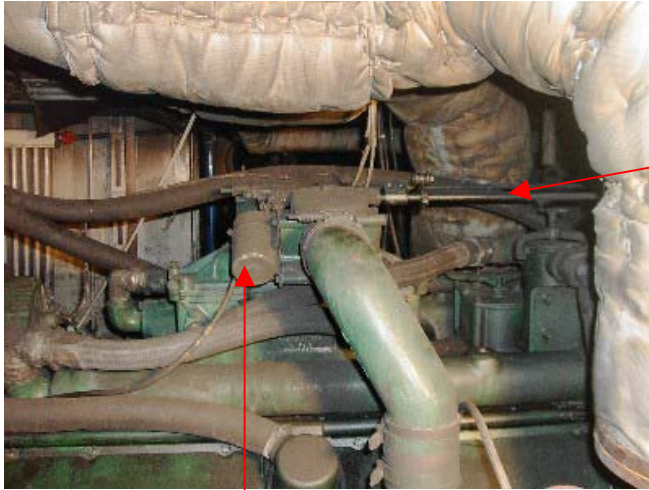
- arrêt normal de la timonerie (circuits endommagés par le feu),
- arrêt à partir du boîtier de commande locale (inaccessible à cause du feu)
- arrêt par fermeture des clapets d'air (système hors d'usage)

Dispositif d'arrêt du moteur par clapets obturateurs d'arrivée d'air

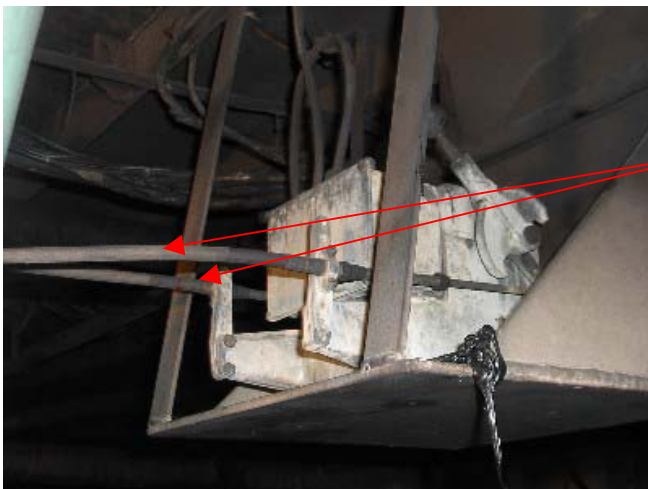
Actionneur (leviers commande secours et câbles Morse)

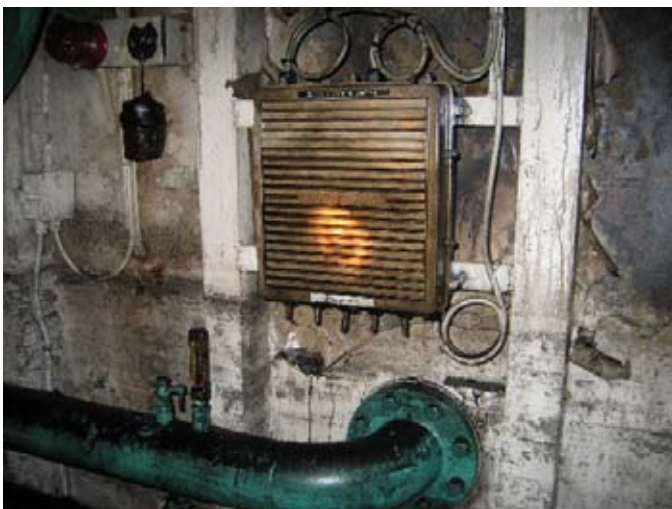
Le fusible de protection de 10A est grillé. La rupture de ce fusible supprime tout fonctionnement de la télécommande.

On peut donc envisager qu'un ordre d'embrayage et / ou d'accélération ait pu être donné par un court-circuit au niveau de la carte électronique, la rupture simultanée du fusible entraînant le maintien des commandes en l'état.

Télécommande du moteur de propulsion
Unité centrale de traitement
