**BEA-TT**

*Rapport d'enquête technique  
sur le renversement d'un autocar  
survenu le 17 mars 2012  
au droit du rond-point de Gourvily  
à Quimper (29)*

*mars 2013*

Affaire n° BEATT-2012-005

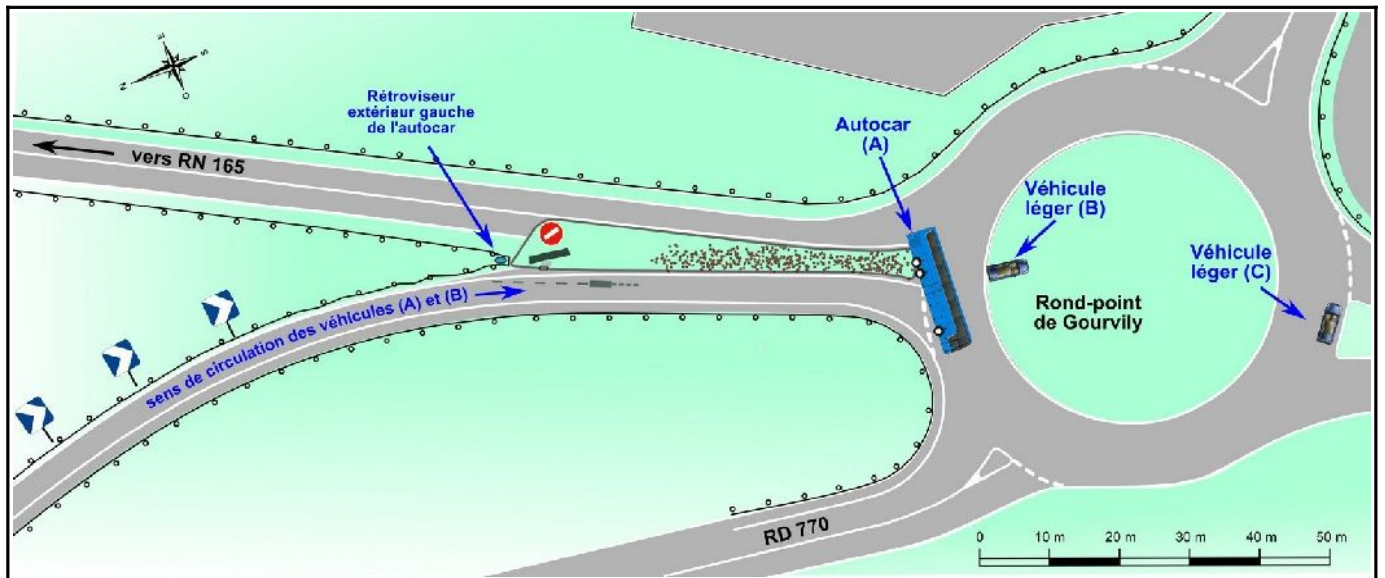
Le véhicule léger (B), une Peugeot 407SW, est immobilisé sur l'îlot central du rond-point perpendiculairement à l'axe de la chaussée qu'il a traversée.

Le véhicule léger (C), une Volkswagen Golf IV, qui a été légèrement endommagé, est stationné dans le rond-point. Cette voiture a quitté le lieu de l'accident vers 15h30, après l'arrivée des secours.

**Figure 4 : Position de l'autocar (A) et des véhicules légers (B) et (C) lors de l'arrivée des secours**

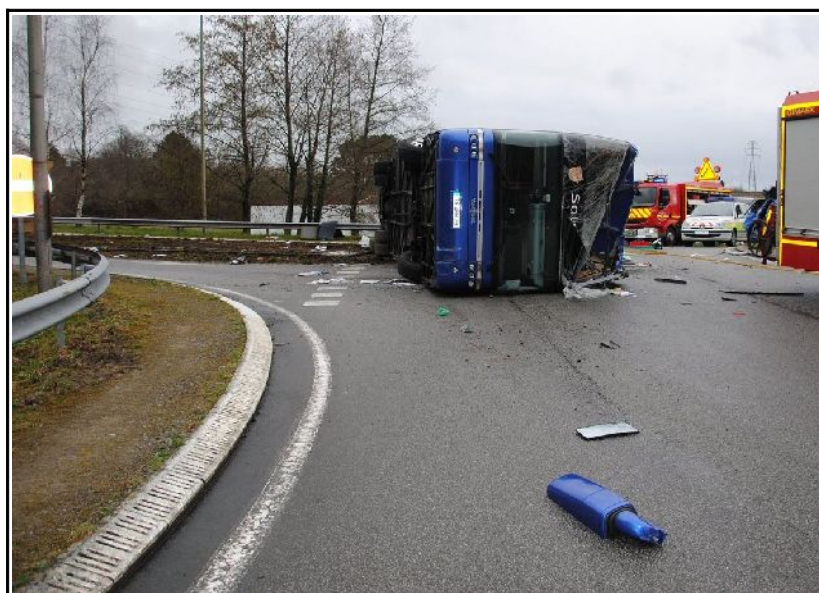
L'autocar accidenté s'est couché sur son flanc gauche.

Figure 29 : Position de l'autocar dans le giratoire

Il présente des déformations et des dommages importants à l'avant, notamment du côté gauche. Le pavillon de toit est partiellement enfoncé, le pare-brise a explosé et deux traces de frottement parallèles sont visibles sur le pare-choc.

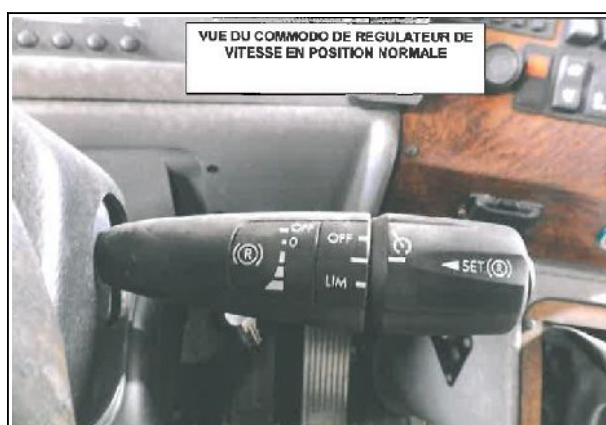
Sa rotation n'offrait toutefois pas de résistance particulière et son retour à la position médiane pouvait être facilement obtenu avec une légère sollicitation. Il semble donc que cette anomalie était plutôt due à un relâchement du ressort de rappel qu'à un grippage de la manette concernée.

En l'état, aucun élément ne permet de conclure que cette situation ait pu empêcher la désactivation du régulateur de vitesse.

**Figure 35 : Vue de l'interrupteur de commande du régulateur en position normale**

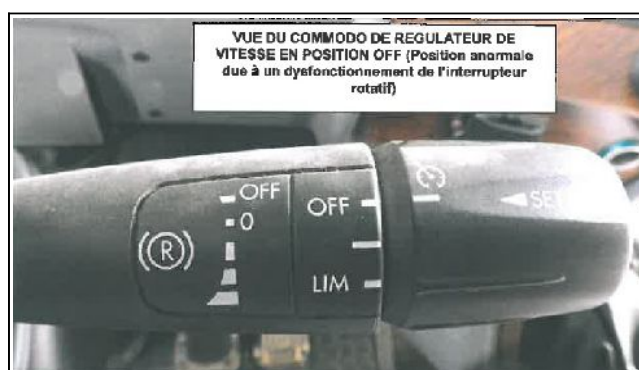
**Figure 36 : Vue de l'interrupteur de commande du régulateur en position "OFF"**

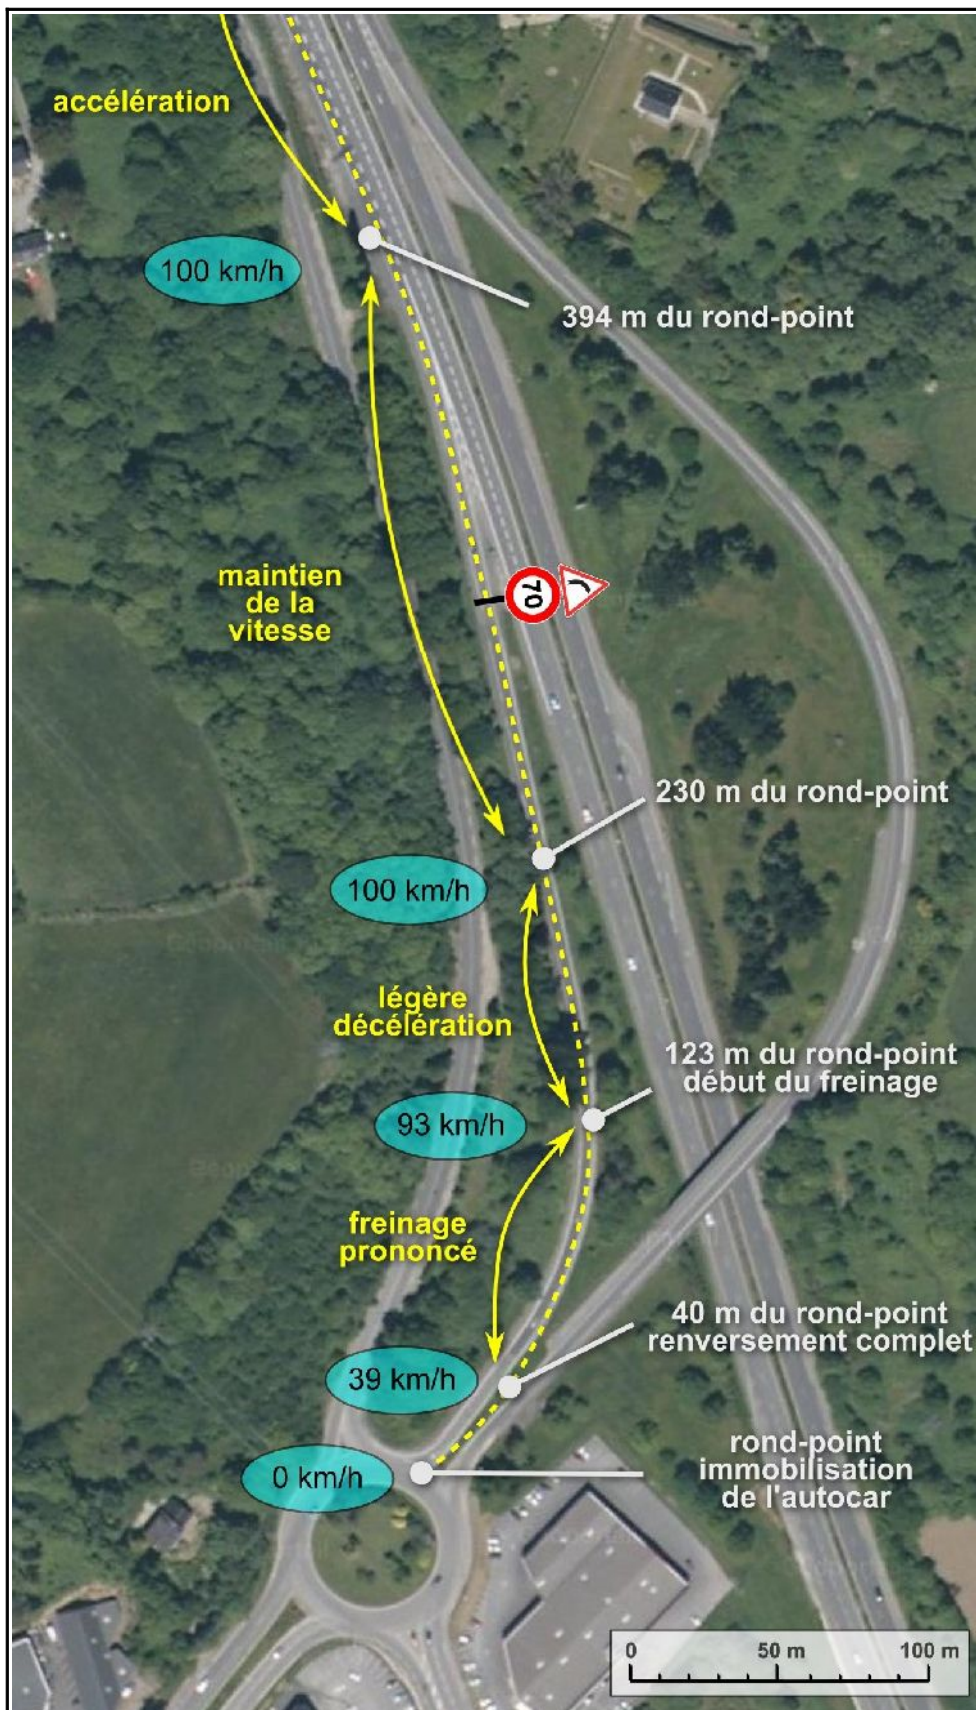
Au vu des traces qu'il a laissées tant sur la chaussée que sur le terre-plein herbeux précité, cet autocar s'est trouvé totalement couché sur son flanc gauche 40 mètres avant le débouché de la bretelle concernée sur le rond-point de Gourvily. Sur la courbe retraçant l'évolution de la vitesse de ce véhicule, ce renversement correspond au moment où la décroissance continue et linéaire de cette vitesse marque une rupture de pente.

| <b>Distance du rond-point de Gourvily</b> | <b>Évolution de la vitesse de l'autocar (A)</b> | <b>Position probable des commandes de l'autocar</b> | <b>Durée</b> |
|--|--|--|---|
| De 123 m à 40 m du rond-point | La décélération est très prononcée. Elle s'établit à 3 m/s <sup>2</sup> . | Le frein principal est activé. | 5s |
| Dans les 40 derniers mètres avant le rond-point | L'autocar se renverse et glisse sur son flanc gauche. | | |

Figure 38 : L'évolution de la vitesse de l'autocar dans la bretelle aboutissant au rond-point de Gourvily

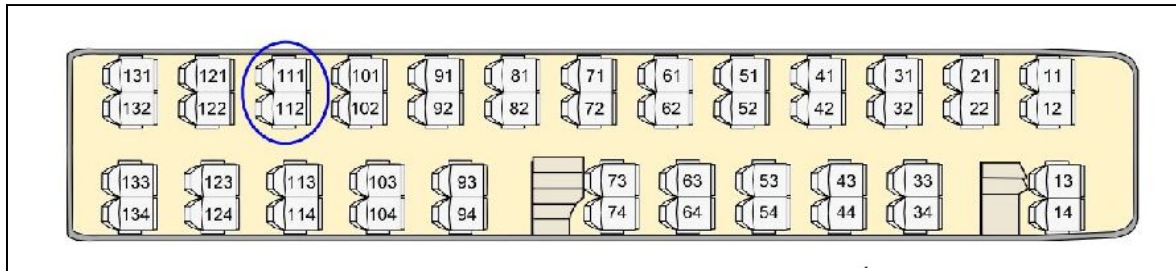
L'occupant du siège portant le numéro 111 a été partiellement éjecté de l'autocar. Les enquêteurs techniques du BEA-TT ont donc fait procéder à une expertise du dispositif d'arrimage de l'ensemble de sièges 111 et 112 par l'expert automobile qui a examiné les organes mécaniques de ce véhicule.

**Figure 39 : Emplacement des sièges 111 et 112**

L'examen de cet ensemble de sièges, de ses embases et ferrures, ainsi que des rails sur lesquels il était fixé, n'a révélé aucune déficience qui pourrait expliquer un tel désarrimage. Aucun arrachement, aucun fléchissement et aucune rupture mécanique de quelque sorte n'ont, de fait, été observés.

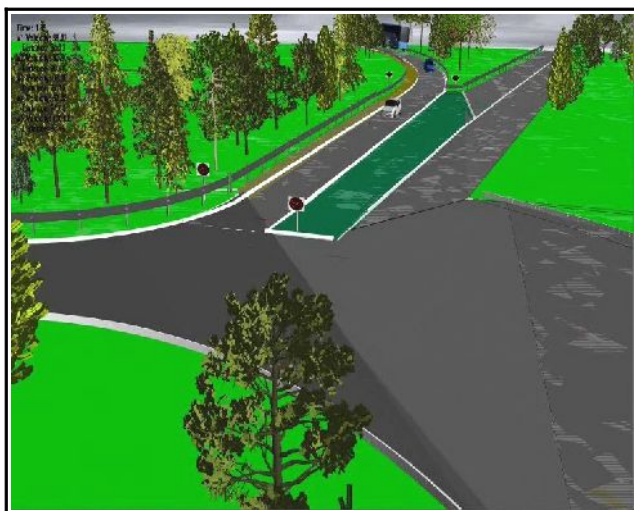
Simultanément, il frotte, avec son flanc gauche, contre la glissière de sécurité qu'il couche progressivement, monte sur le terre-plein séparant les bretelles d'accès et de sortie de la RN 165 et arrache un panneau « *sens interdit* ».

**Figure 47 : L'autocar (A) est à 123 m du rond-point.  
Début du freinage,  
puis 1<sup>er</sup> contact avec la glissière**

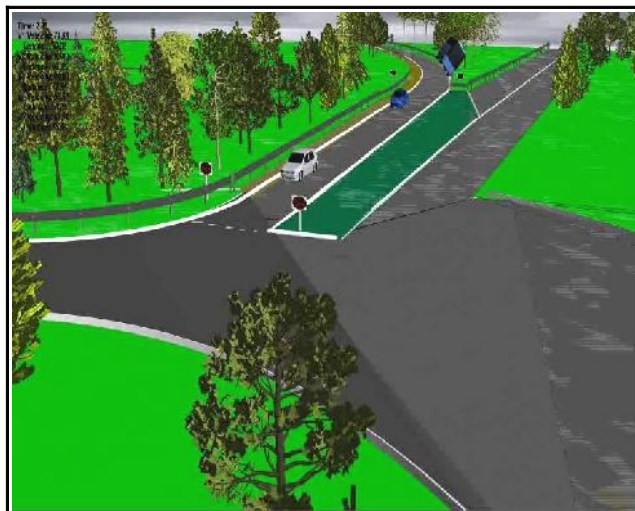
**Figure 48 : L'autocar (A) bascule progressivement  
dans le virage tout en freinant**

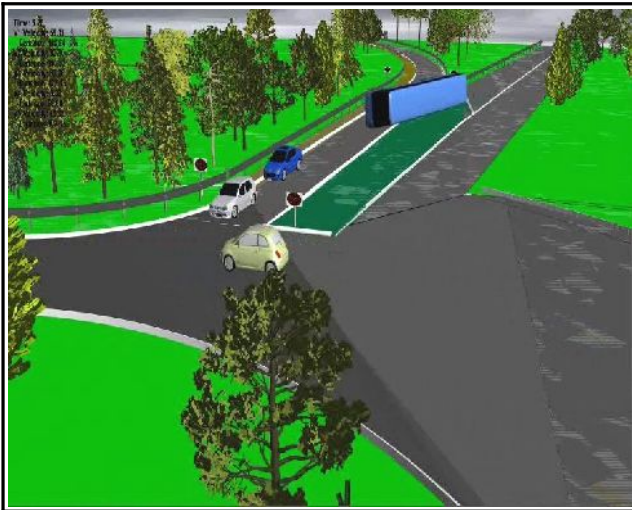
**Figure 49 : Renversement complet de l'autocar (A) 40 m en amont du rond-point**

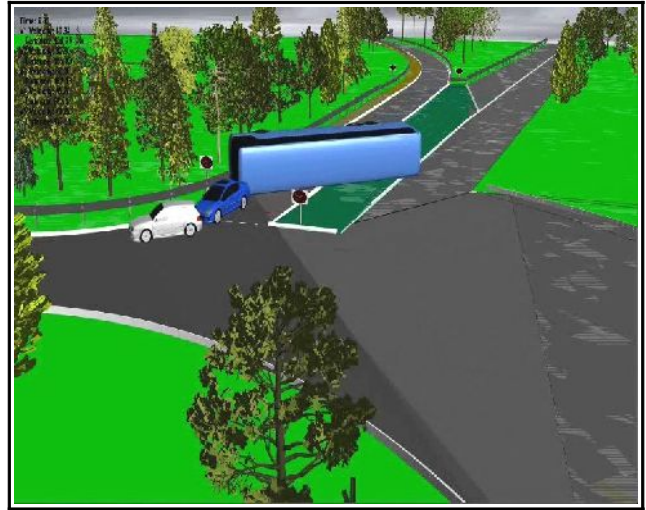
**Figure 50 : L'autocar (A) glisse sur son flanc gauche et vient percuter le véhicule Peugeot 407SW (B) qui le précédait**

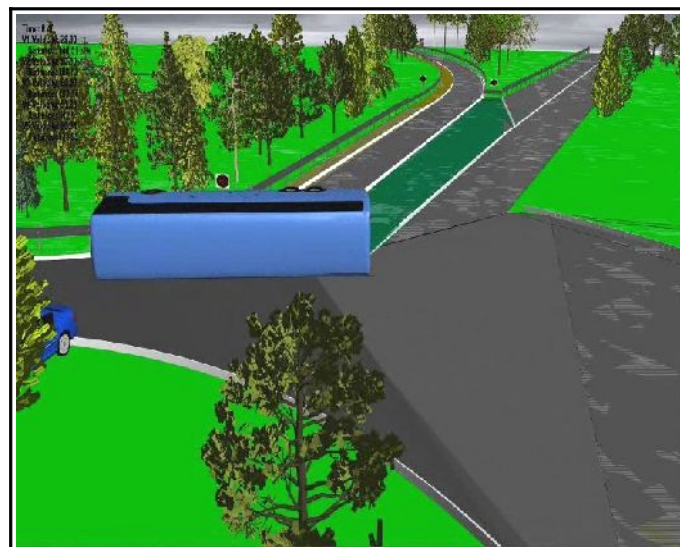
Sous le choc, la Peugeot 407SW est projetée contre l'arrière du véhicule Volkswagen Golf IV se trouvant devant elle. Elle termine sa course sur le terre-plein central du rond-point.

La Volkswagen Golf IV, légèrement endommagée, s'arrête dans le rond-point.

**Figure 51 : Positions finales de l'autocar (A) et du véhicule Peugeot 407SW (B)**

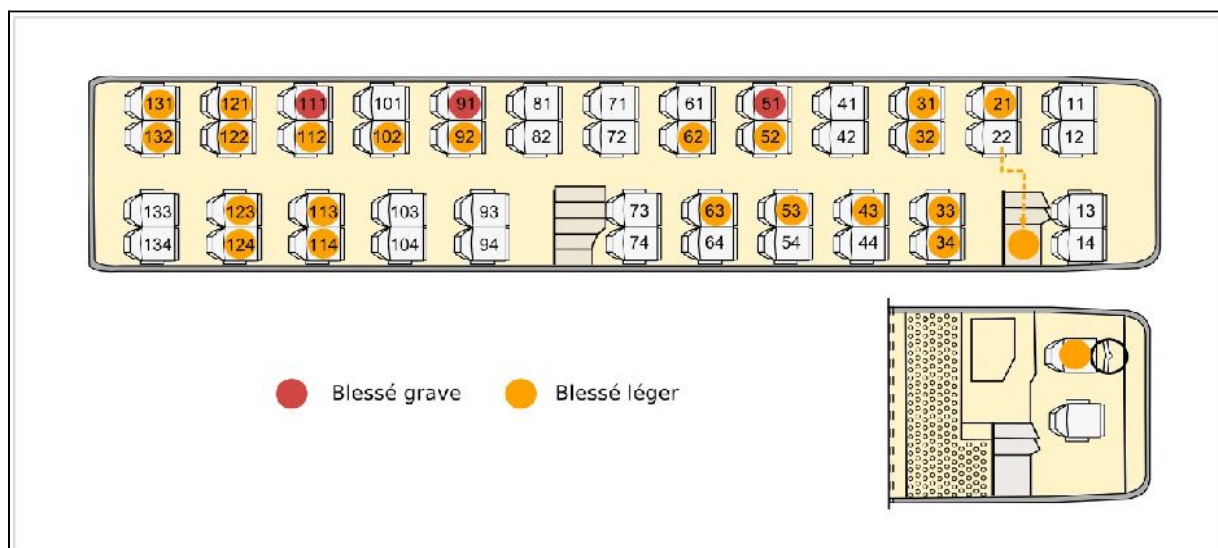
Ils étaient donc assis le long des baies vitrées latérales gauches qui ont éclaté au moment du basculement de l'autocar sur son flanc gauche. Ils se sont retrouvés en contact avec le sol lorsque ce véhicule a ripé sur le terre-plein central après s'être renversé et avant de s'immobiliser sur la chaussée du rond-point.

Figure 52 : Position et état des blessures des occupants de l'autocar
