**BEA-TT**

*Rapport d'enquête technique  
sur la collision entre un camion  
citerne et un camion de chantier  
équipé d'une flèche lumineuse  
survenue le 24 avril 2012  
sur la RN 12  
à Plounévez-Moëdec (22)*

*octobre 2013*

Affaire n° BEATT-2012-008

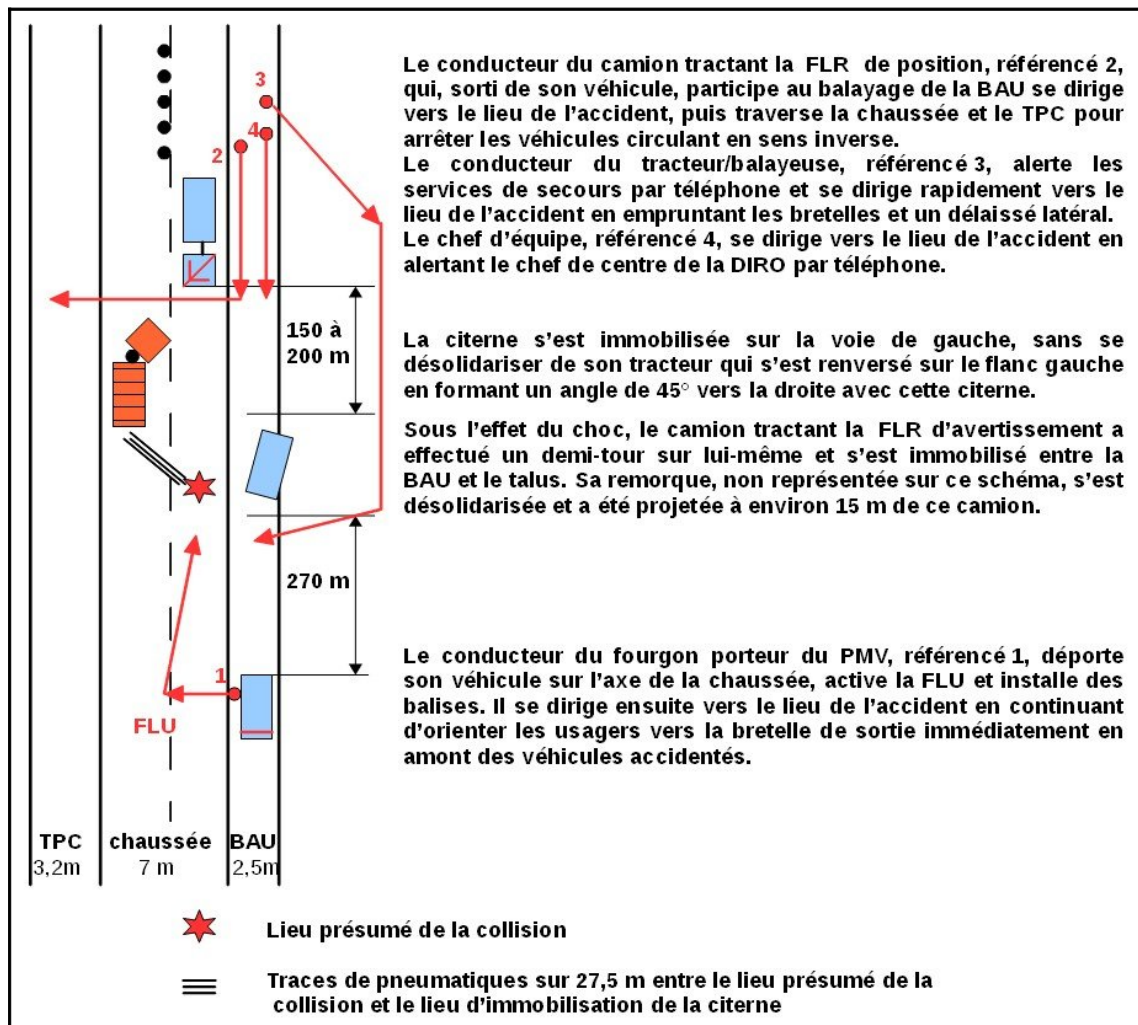
Figure 14 : Déplacements et initiatives prises immédiatement après l'accident par les agents de l'équipe en charge du chantier, selon leurs témoignages

Ce chef d'équipe indique qu'il a alerté le chef du centre d'exploitation compétent de la DIRO. Il précise qu'il a vu d'épaisses fumées noires et entendu des explosions. Les portes du véhicule tracteur de la FLR d'avertissement étaient fermées.

La figure 14 ci-après récapitule les initiatives prises immédiatement après l'accident par les quatre agents précités et schématise leurs différents déplacements tels qu'ils ressortent de leurs témoignages respectifs. Pour une meilleure compréhension de ce schéma, des informations fournies par la police technique et scientifique y ont été mentionnées.
